RELATÓRIO TÉCNICO

REF.: "SOLICITAÇÃO DE REGULARIZAÇÃO DE ACRÉSCIMO EM BEM CULTURAL TOMBADO SITUADO NA AVENIDA ASSIS CHATEAUBRIAND, 273 (LOTE 001Y, QUARTEIRÃO 003, 14ª SEÇÃO URBANA), PERTENCENTE AO CONJUNTO URBANO BAIRRO FLORESTA."

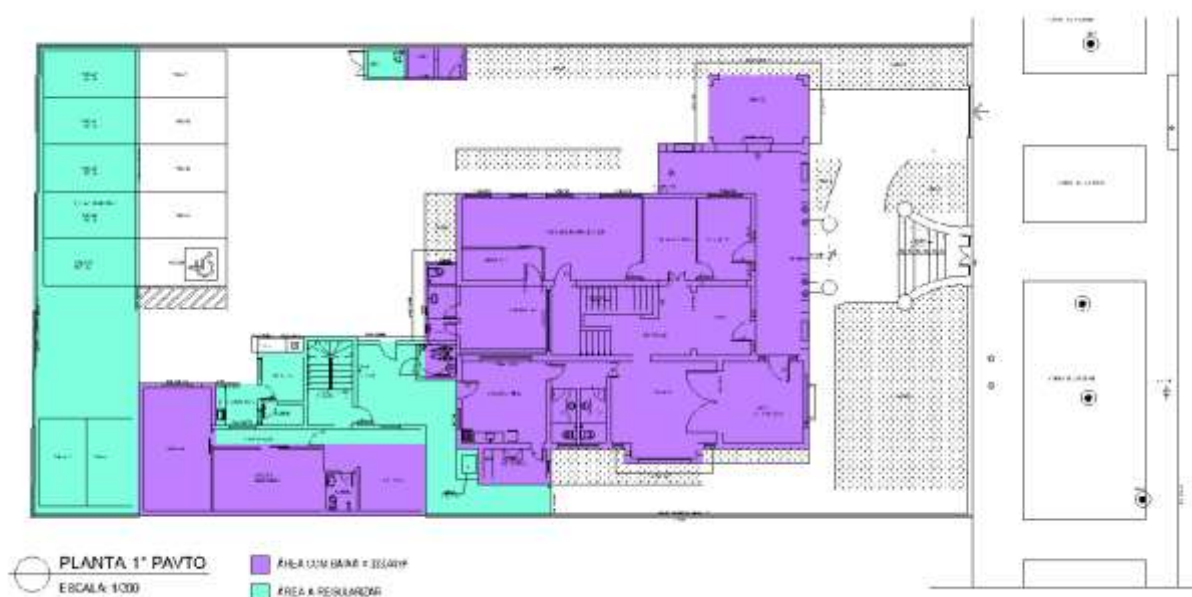
Situação atual. Detalhe térreo com destaque para área com baixa ($a = 333,44 \text{ m}^2$) em lilás e para área a ser regularizada em verde. *Fonte: material fornecido pelo proponente.*

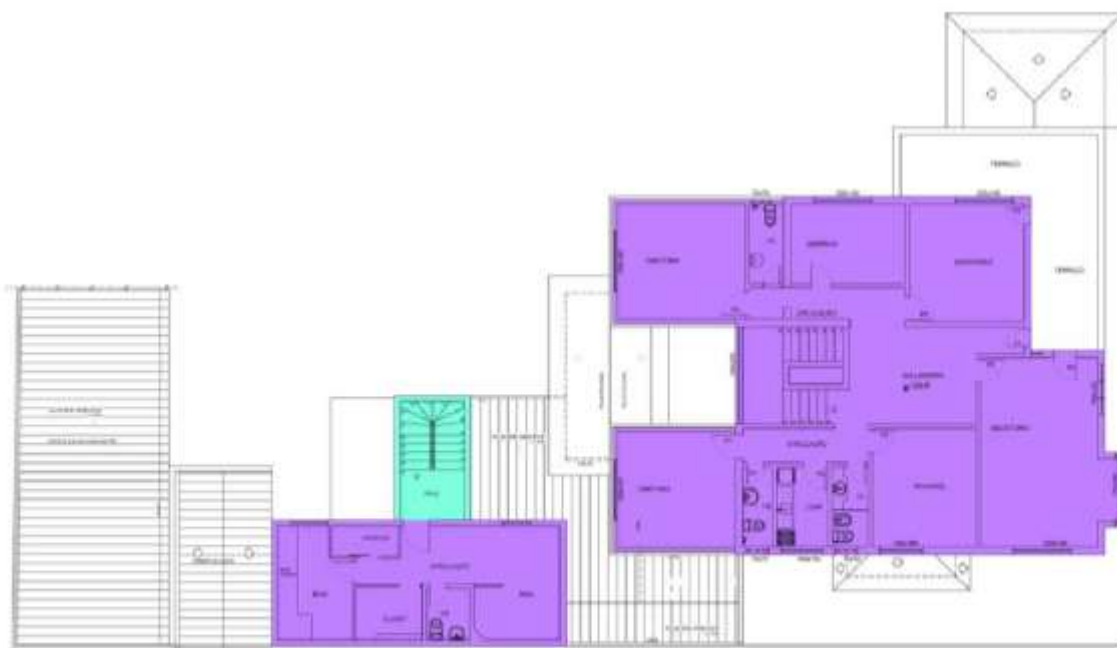
PLANTA 2º PAVTO
ESCALA: 1/200

ÁREA COM BAIXA = 230,46m²
ÁREA A ACRESCENTAR

Situação atual. Detalhe pavimento superior com destaque para área com baixa (a = 230,46 m²) em lilás e para área a ser regularizada em verde. *Fonte: material fornecido pelo proponente.*

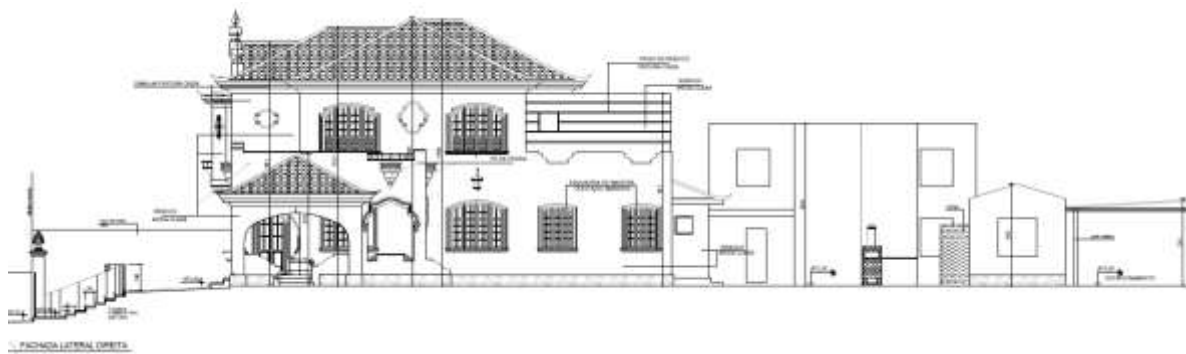
Elevação da fachada lateral direita. Detalhe intervenções com acréscimo de área na porção posterior do imóvel. *Fonte: material fornecido pelo proponente.*

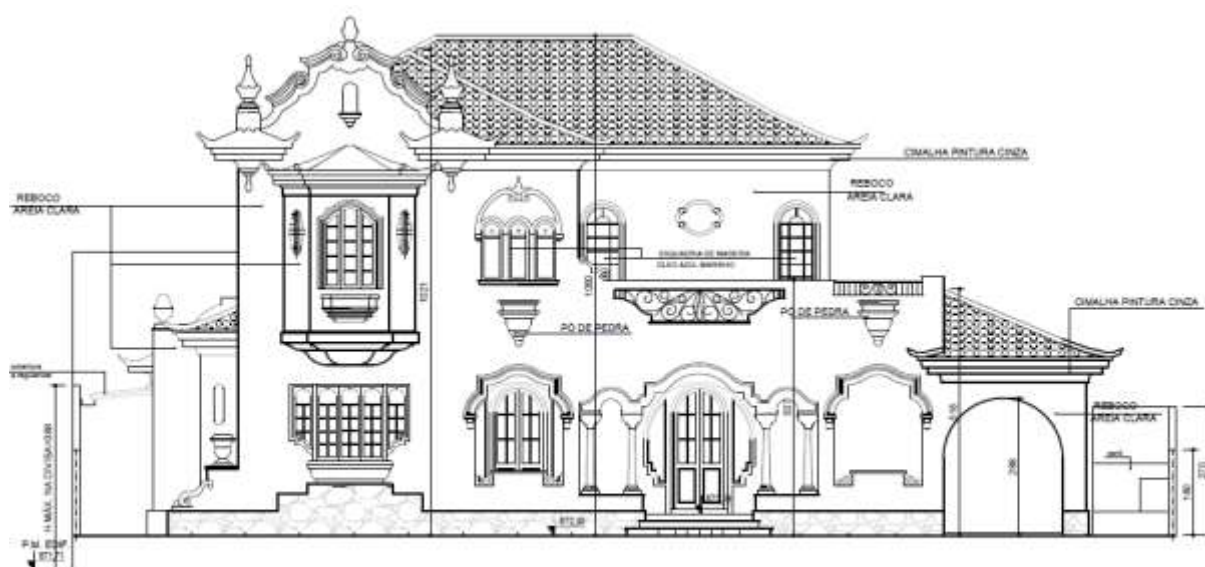
FACHADA FRONTAL
ESCALA: 1/75

Elevação da fachada principal. Detalhe intervenções pouco visíveis a partir das visadas mais privilegiadas. *Fonte: material fornecido pelo proponente.*

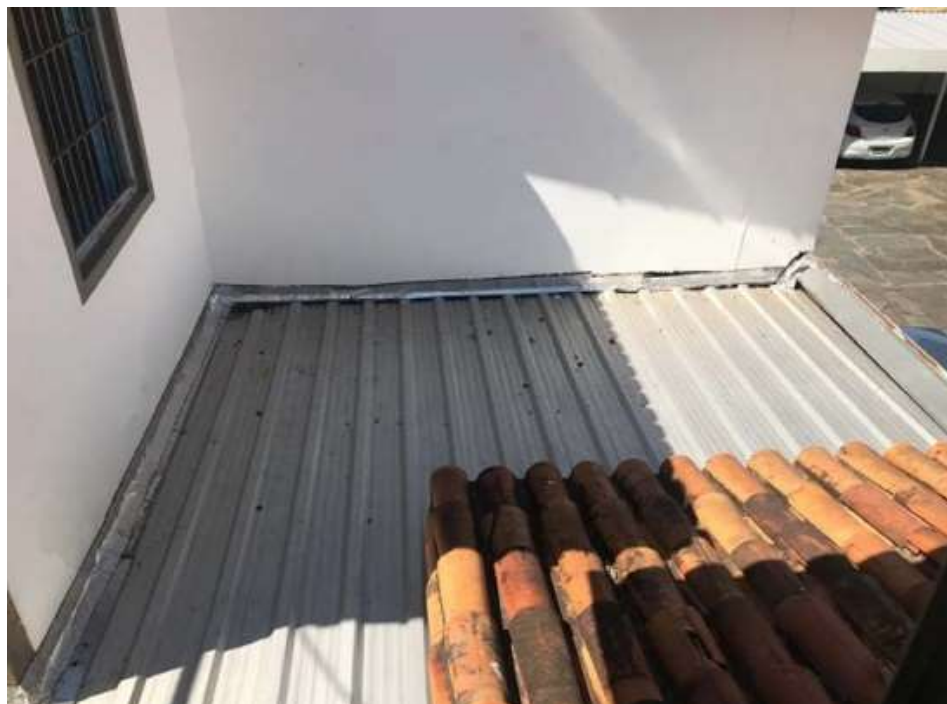
Lado esquerdo e posterior do volume principal, originalmente área aberta, agora com fechamento com gesso e cobertura metálica para proteção contra intempéries. *Fonte: material fornecido pelo proponente.*

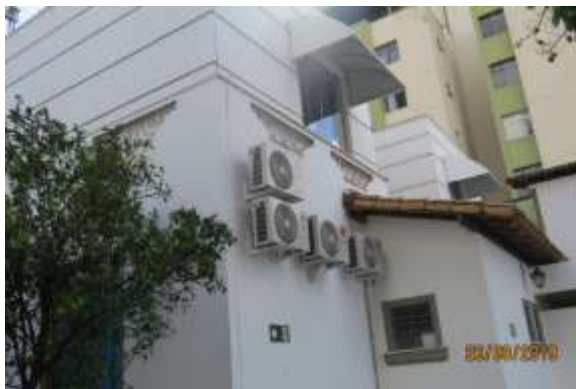
Área construída sobre edícula. Fonte: Vistoria DPCA 26/08/19.

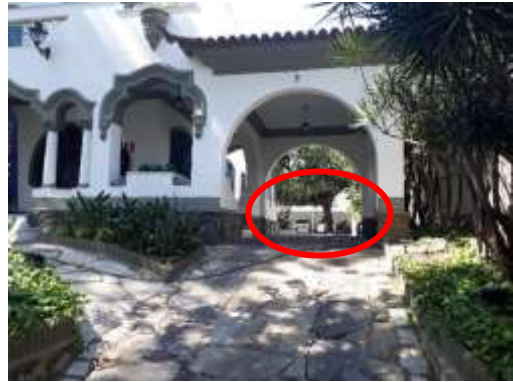
Fachada principal. *Detalhe cobertura aos fundos. Fonte: Vistoria externa DPCA 09/09/2020.*

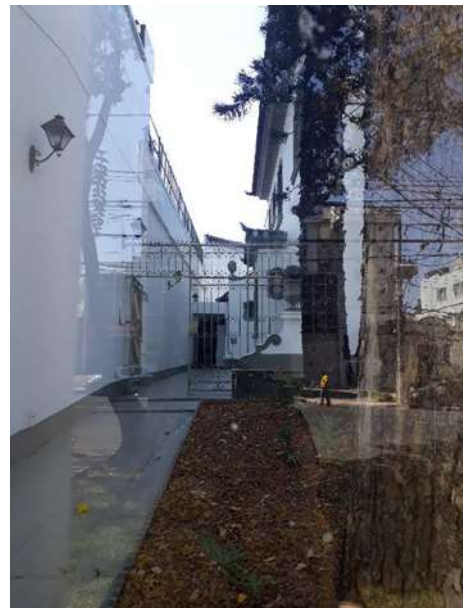
Fachada principal. *Detalhe volume acrescido junto ao afastamento lateral esquerdo. Fonte: Vistoria externa DPCA 09/09/2020.*
