## **RELATÓRIO TÉCNICO REFERENTE À ANÁLISE DE PROPOSTA PARA DIRETRIZES DE RESTAURAÇÃO DAS FACHADAS DAS LOJAS DO TERMINAL RODOVIÁRIO DO CONDOMÍNIO JK, SITUADO NA RUA DOS GUAJAJARAS, 1353, QUARTEIRÃO 033, LOTE 001, PERTENCENTE AO CONJUNTO URBANO PRAÇA RAUL SOARES / AVENIDA OLEGÁRIO MACIEL.**

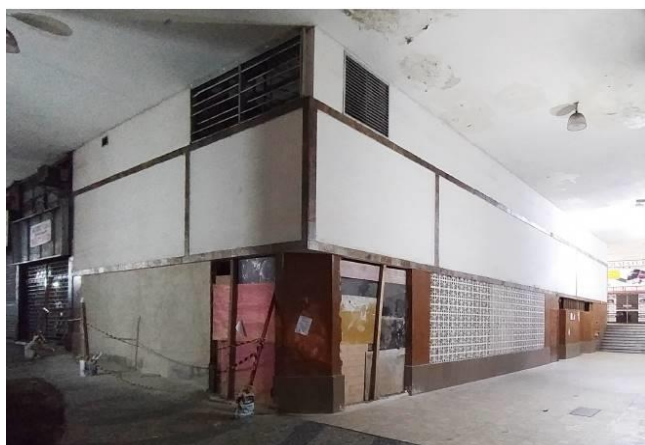
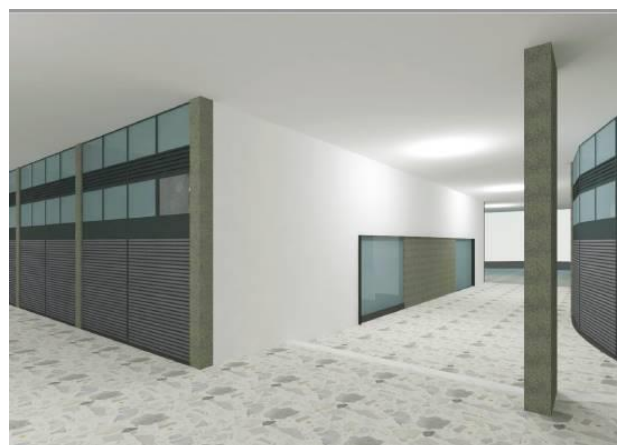
O anteprojeto apresenta, ainda, uma nova solução para as extremidades do bloco central de lojas. De fato, as lojas 33 e 39 receberam tratamento que causou grande descaracterização do espaço. em uma das extremidades do núcleo central sofreram uma grande intervenção descaracterizante. Para essas lojas, assim como para as lojas 28 e 34, existentes na outra extremidade do núcleo central, o anteprojeto prevê a recomposição do padrão adotado nas demais lojas mantendo uma abertura de portas ou vitrines na parte central, prevendo-se espaço para colocação de dois engenhos de propaganda.

Situação atual das lojas 33 e 34 e proposta de restauração. Fonte: anteprojeto apresentado.

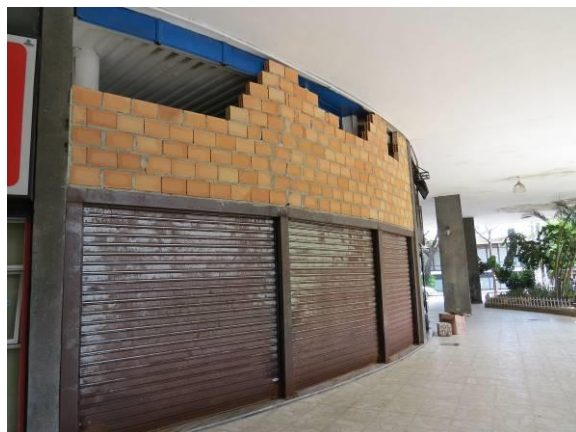
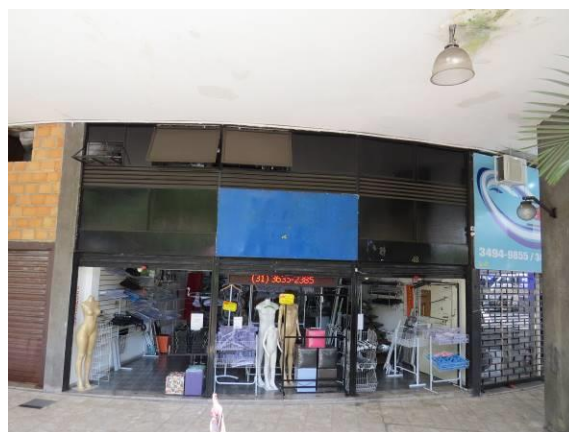
Intervenção irregular embargada pela Prefeitura Municipal. Fonte: DPCA, 2019.

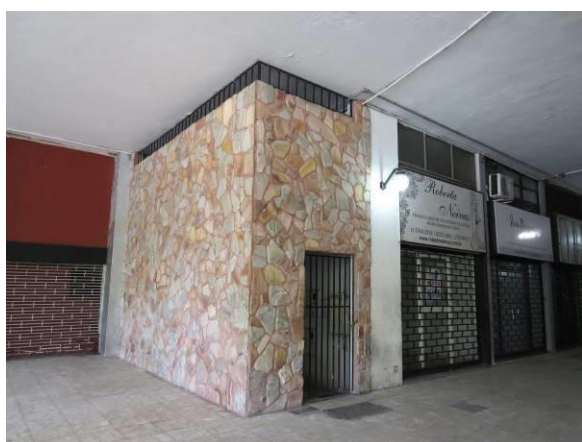
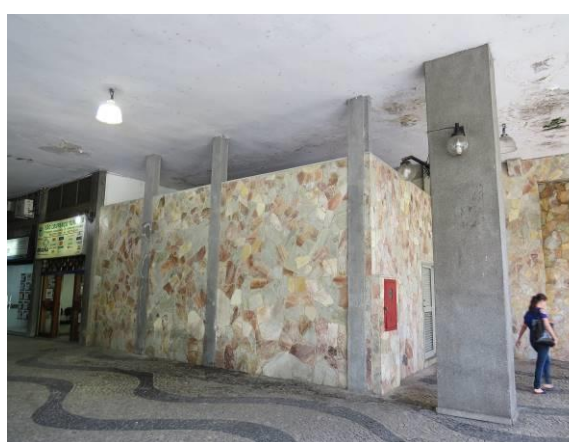
Na galeria do terminal JK, além da descaracterização das fachadas das lojas, existem outros elementos descaracterizados que não pertencem à concepção modernista original, como o acréscimo de alvenaria revestido em pedras de aparelho irregular, assim com quiosques nas áreas de circulação. Embora sejam elementos que devam possivelmente ser removidos ou modificados, não são objetos do presente anteprojeto.

Fechamento em pedra não original. Fonte: DPCA, 2019.

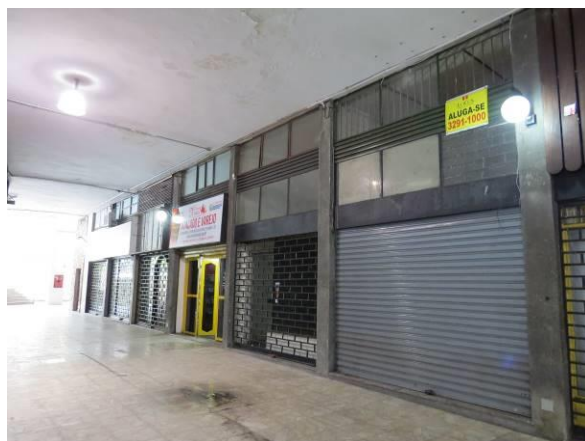
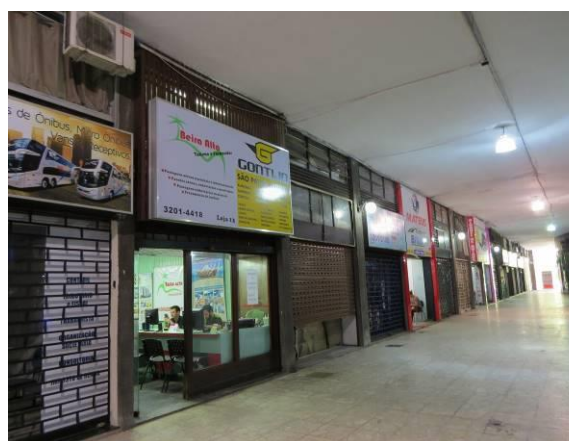
Fachadas de lojas descaracterizadas. Fonte: DPCA, 2019.
