## Laudo de vistoria técnica para podas, supressão e destoca

**Endereço:** Rua Hélio Lazzarotti, 125 – Alto Caiçaras.

**Entrada:** 19/09/2022

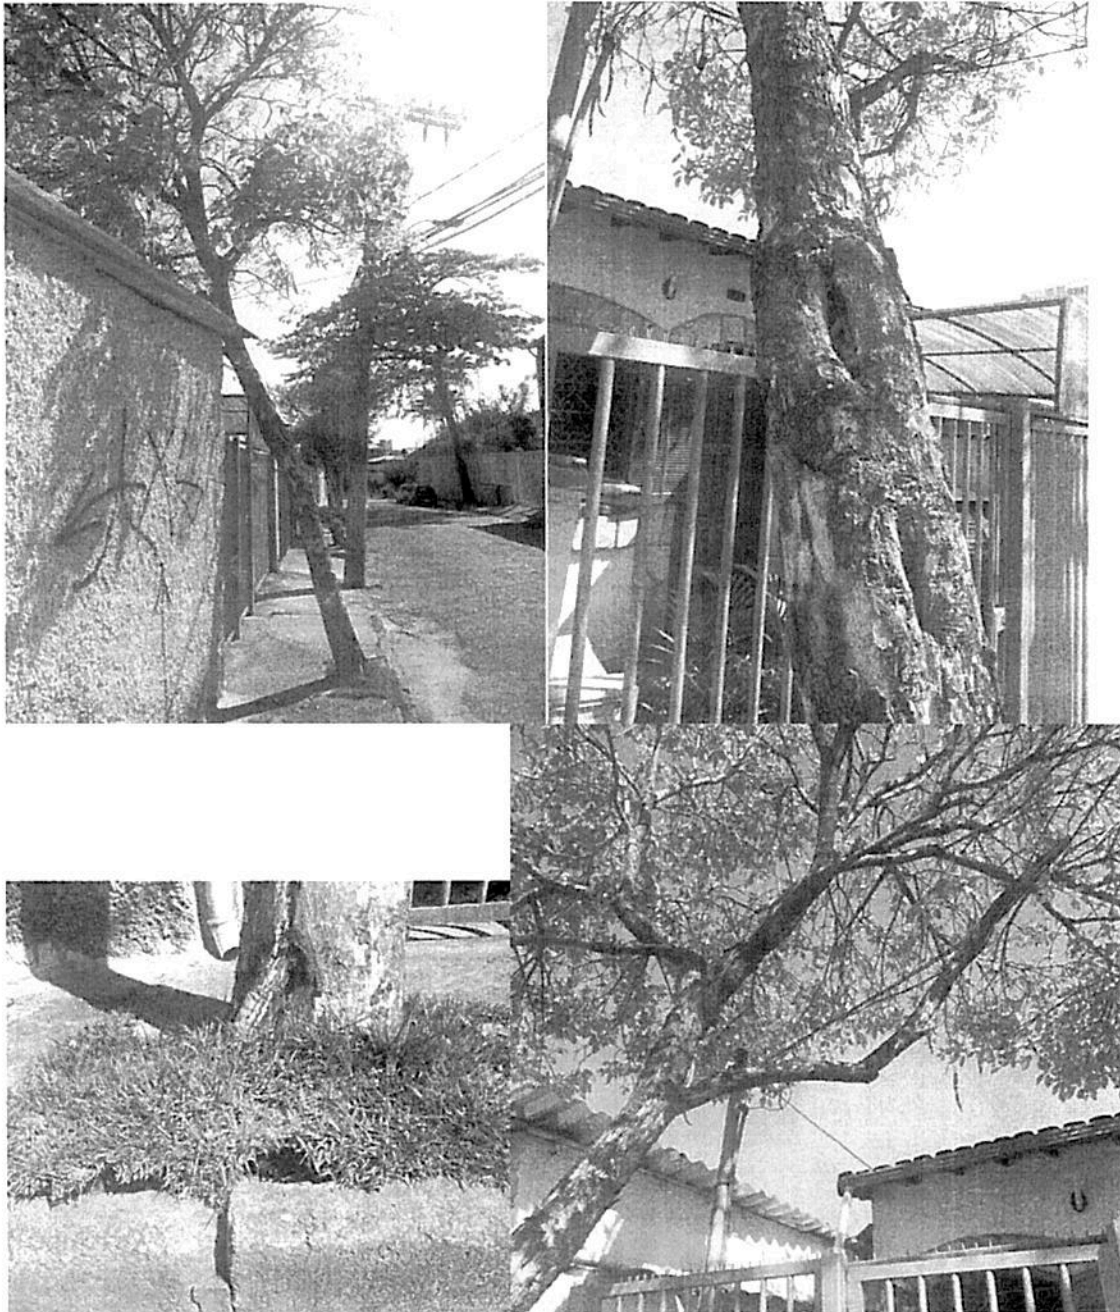
No momento da vistoria foi constatado 1 Ipê-amarelo de médio porte com sinais evidentes de tombamento e risco de queda com danos materiais aos moradores. O espécime apresenta tronco inclinado, com oco devido à entrada de cupim e necrose na base, bem como levantamento do solo e da grama plantada em volta. Também foi observado interferência da copa no padrão da residência devido ao tombamento. Dessa forma, a supressão se faz necessária a fim de impedir quaisquer acidentes.

**Figuras 1 a 4.** Indivíduo arbóreo Ipê-amarelo – *Handroanthus albus*.

Vistoriado em 19/09/2022, risco iminente de queda.
