UNIDADE RESPONSÁVEL: GERÊNCIA REGIONAL DE MANUTENÇÃO DO BARREIRO – GERMAB

SOLICITAÇÃO Nº: 31.00445390/2023-94

ENDEREÇO DO LOCAL DA VISTORIA: RUA OSVALDO LIMA E SILVA, 1160 – CARDOSO.

2. PARECER TÉCNICO

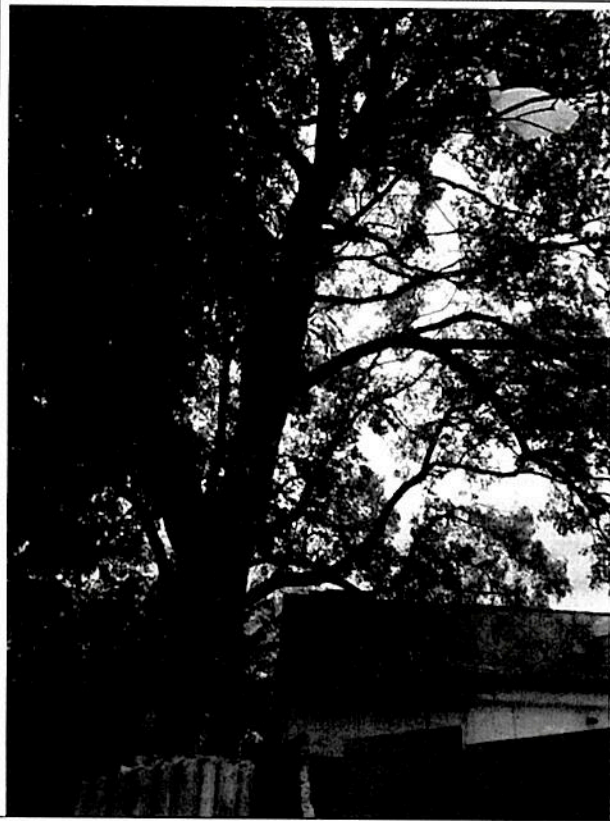
Trata-se de um Ipê amarelo (*Handroanthus serratifolius*) de grande porte. A árvore está localizada nos fundos do lote, muito próxima da casa, rente ao muro da divisa, causando confinamento do sistema radicular. A reconstrução do muro que está em andamento, levará ao corte de raízes comprometendo a estabilidade da árvore.

Foto 1 - Visão geral da árvore próxima a edificação.

Pelo exposto sou favorável a supressão do Ipê amarelo.

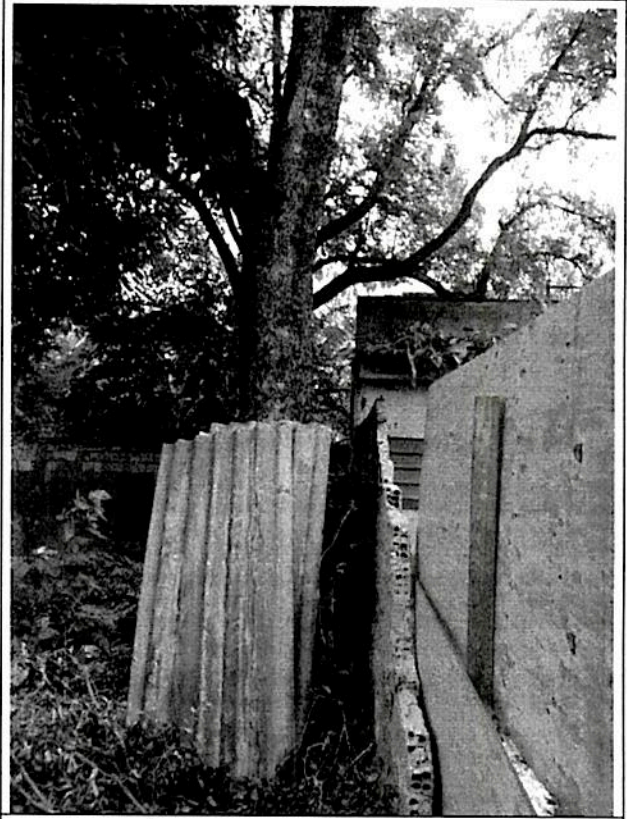
Foto 2 - Árvore rente ao muro em reconstrução.

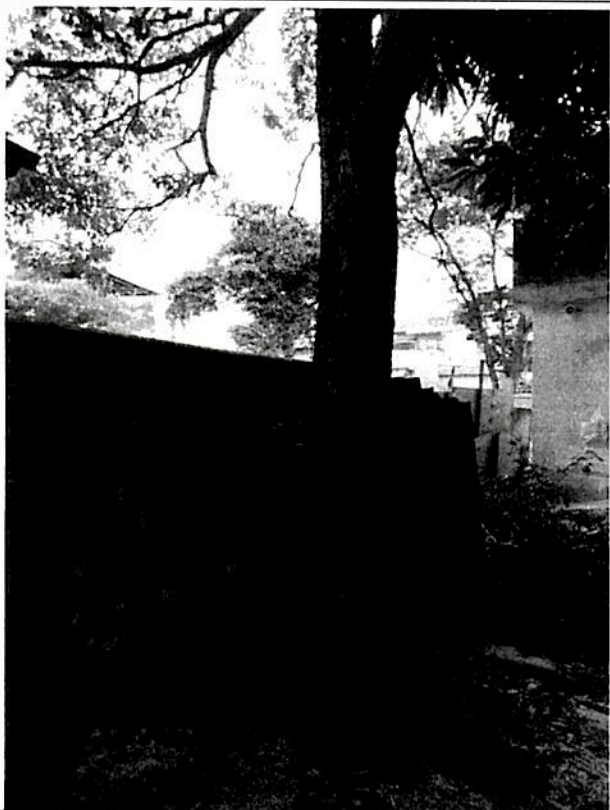
Foto 3 - Árvore rente ao muro.

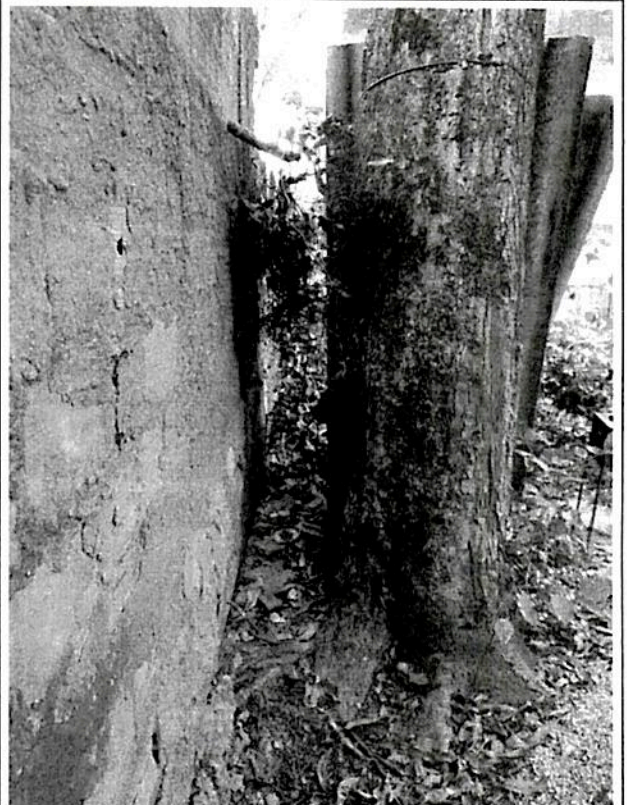
Foto 4 - Árvore rente ao muro, sistema radicular confinado.
