**Parecer Técnico nº 0657/26**

**Vistoria Conjunta GERHI-GELIN no antigo Clube Lareira**

**Processo:** 31.00614363/2025-18 - Dayanne Letícia Rocha

**Local:** Lote 021, Quarteirão 040, Zona Fiscal 908 - Rua João Calvino, nº 197, Bairro São João Batista, Regional Venda Nova

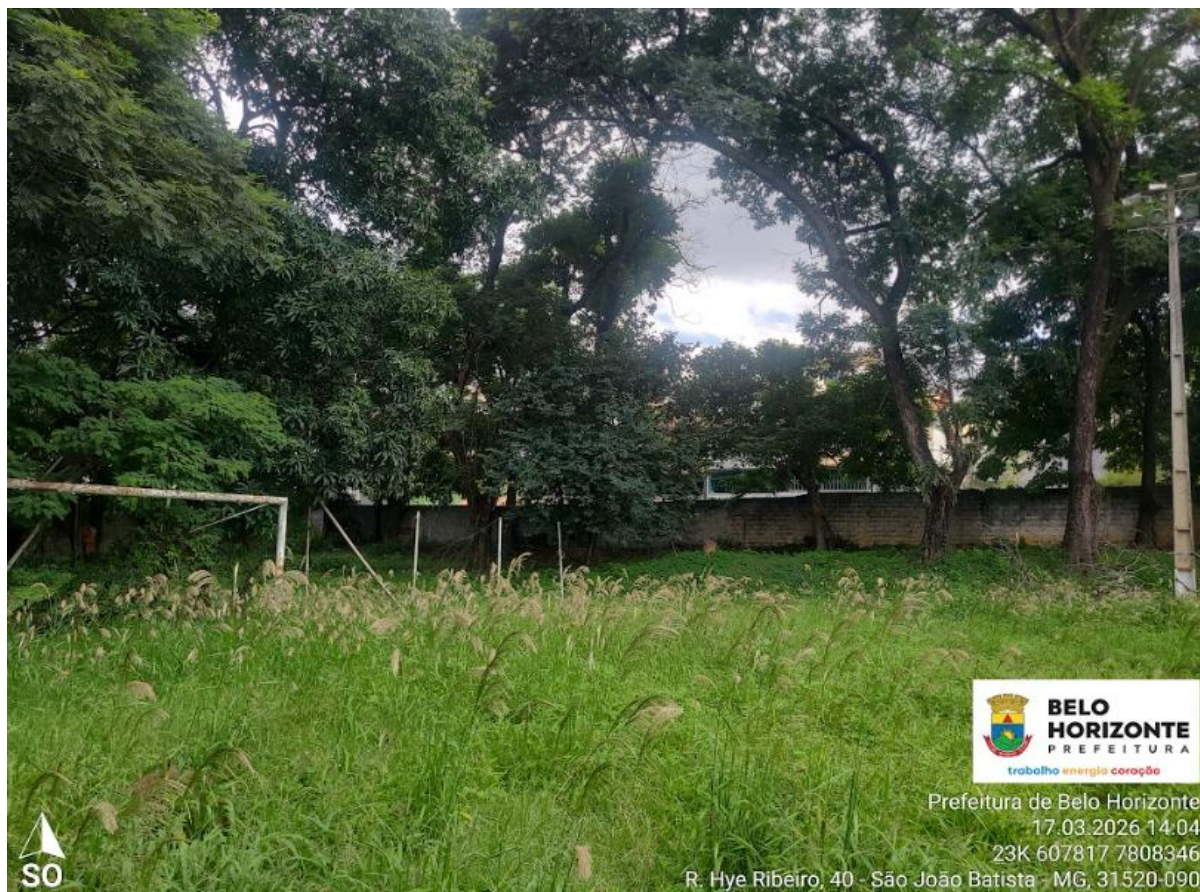
No que se refere ao corte de árvores no Lote 021, verifica-se, com base na análise de imagens históricas do *Google Street View*, que o indivíduo arbóreo que, atualmente, apresenta apenas o toco remanescente no interior da área em análise possivelmente foi submetido à queda natural, associada à senescência, não havendo indícios de supressão irregular (Foto 3). Outros resquícios de corte se encontram fora dos limites do lote 021. Cabe à Subsecretaria de Fiscalização (SUFIS) a avaliação das supressões verificadas ao longo do terreno.

**Foto 3:** Vista do Lote 021, objeto de análise processo nº 31.00614363/2025-18  
(Dayanne Letícia Rocha).

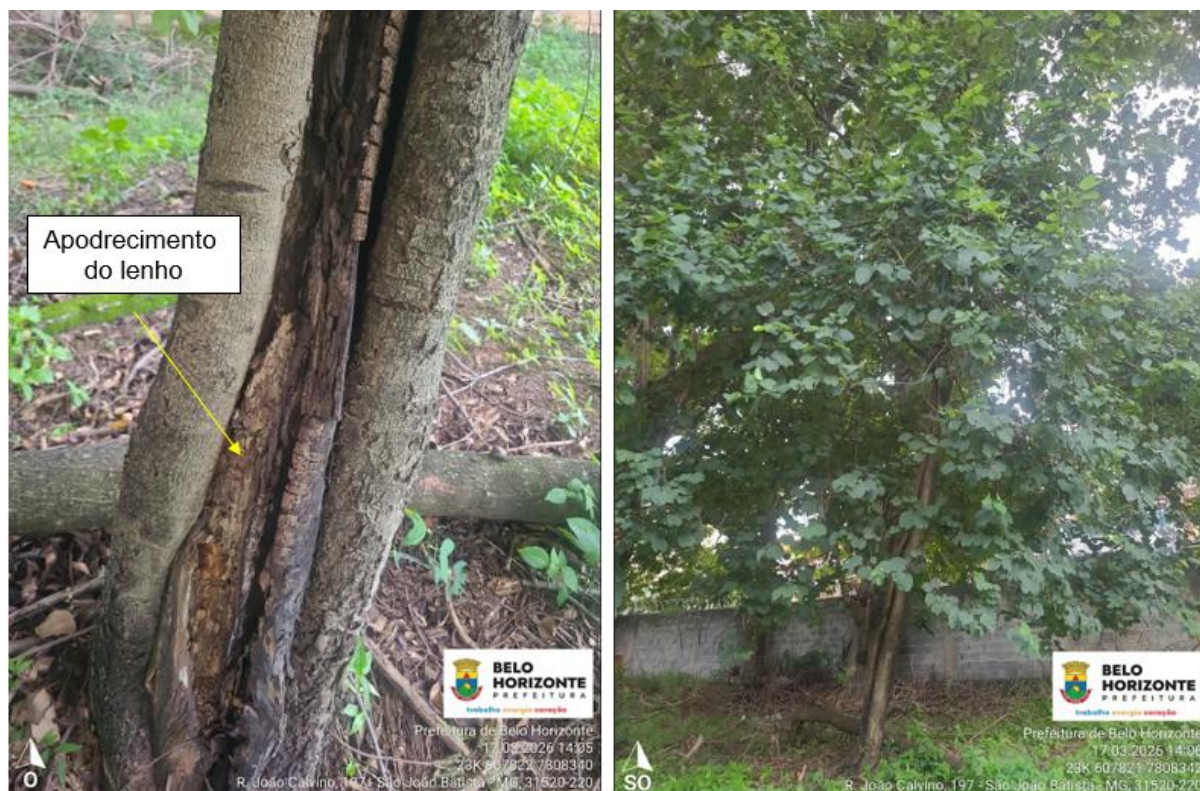
Em relação à solicitação de supressão de 2 (dois) indivíduos arbóreos no interior do lote 021, observa-se uma lesão longitudinal extensa no tronco no exemplar identificado como pata-de-vaca (*Bauhinia forficata*), com abertura de tecido, presença de madeira exposta e sinais de apodrecimento interno (lenho degradado) (Foto 4). Esse tipo de injúria pode ser caracterizado como, fenda ou rachadura longitudinal (fissura estrutural), associada a cancro ou podridão do lenho (provavelmente de origem fúngica) ou possível defeito estrutural por inclusão de casca (quando há bifurcação mal formada e tecidos não se integram corretamente).

Esse conjunto indica um comprometimento estrutural importante do tronco, onde as causas possíveis se devem a injúria prévia (corte, impacto, fogo, etc.), entrada de patógenos (fungos decompositores), estresse mecânico (vento, inclinação, sobrecarga de copa) ou defeito de formação (bifurcação codominante).

Esse tipo de situação pode acarretar queda ou ruptura da árvore (ou de parte dela) devido a lesão se localizar na base do tronco (região crítica de sustentação) até a parte superior do indivíduo arbóreo, indicando que o tronco já se encontra sob tensão e possível falha progressiva, podendo ocorrer a perda da resistência mecânica devido à decomposição interna.

Diante do exposto, conclui-se que há risco de ruptura do tronco, bem como de tombamento parcial ou total da árvore, além da possibilidade de quebra de galhos estruturais, configurando situação de risco iminente de queda.

**Foto 4:** Vista do indivíduo arbóreo existente no Lote 021, indicado para supressão devido a apodrecimento do tronco e iminente risco de queda.

Dito isso, as solicitações de supressão foram aceitas e deverão ser compensadas ambientalmente conforme DN COMAM 67/10.

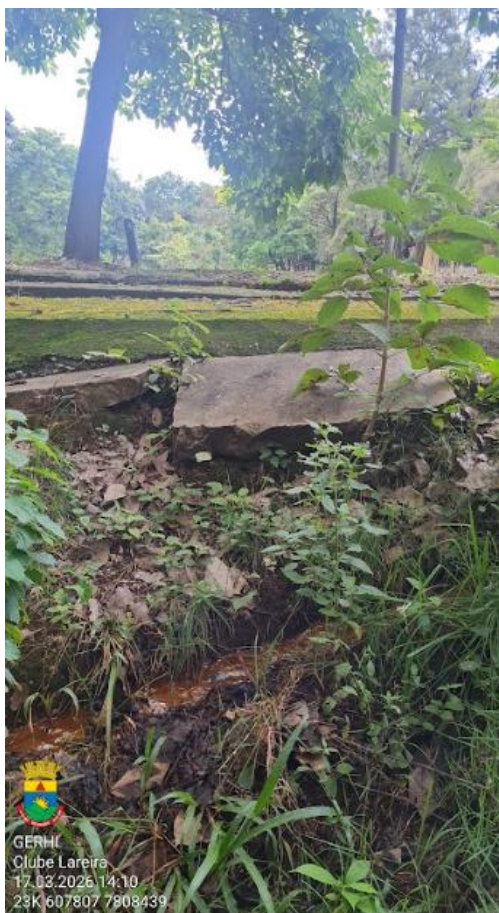
1 - Foi apontada pelos moradores e pelo assessor Felipe Gomes como nascente uma saída de água próxima ao vertedouro da barragem.

A equipe da GERHI explicou que não se tratava de nascente, mas sim de um canal interno na estrutura da barragem. Tendo em vista o primeiro trimestre do ano de 2026 como um período de chuvas intensas em Belo Horizonte, a represa apresentava grande volume de água, no nível do barramento, o que também influencia o solo, que, ao ficar saturado de água, passa por modificações em sua estrutura. Diante do indicativo de erosão, é indicada análise geotécnica da barragem, porém ressalta-se que trata-se de propriedade particular, sendo as devidas análises serem realizadas pelo proprietário da área.

**Foto 5:** Vista do barramento próximo ao vertedouro, onde foi verificada a saída de água a partir de canal interno da estrutura.

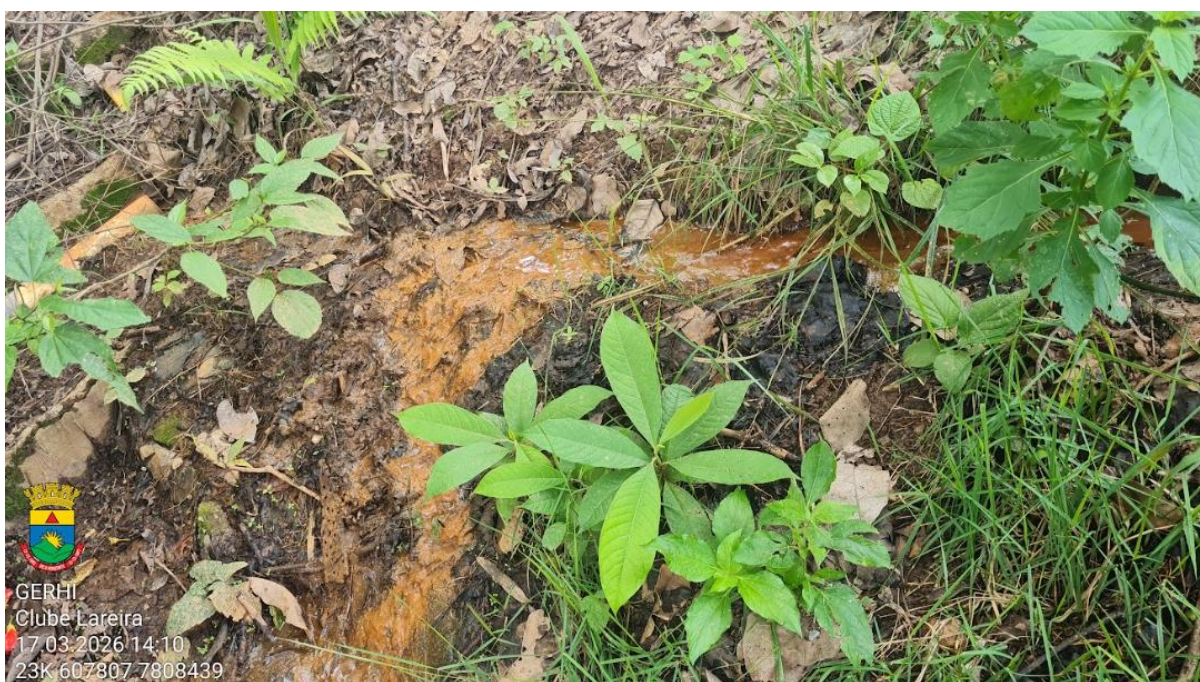
**Foto 6:** Detalhe da saída de água do canal interno da estrutura.

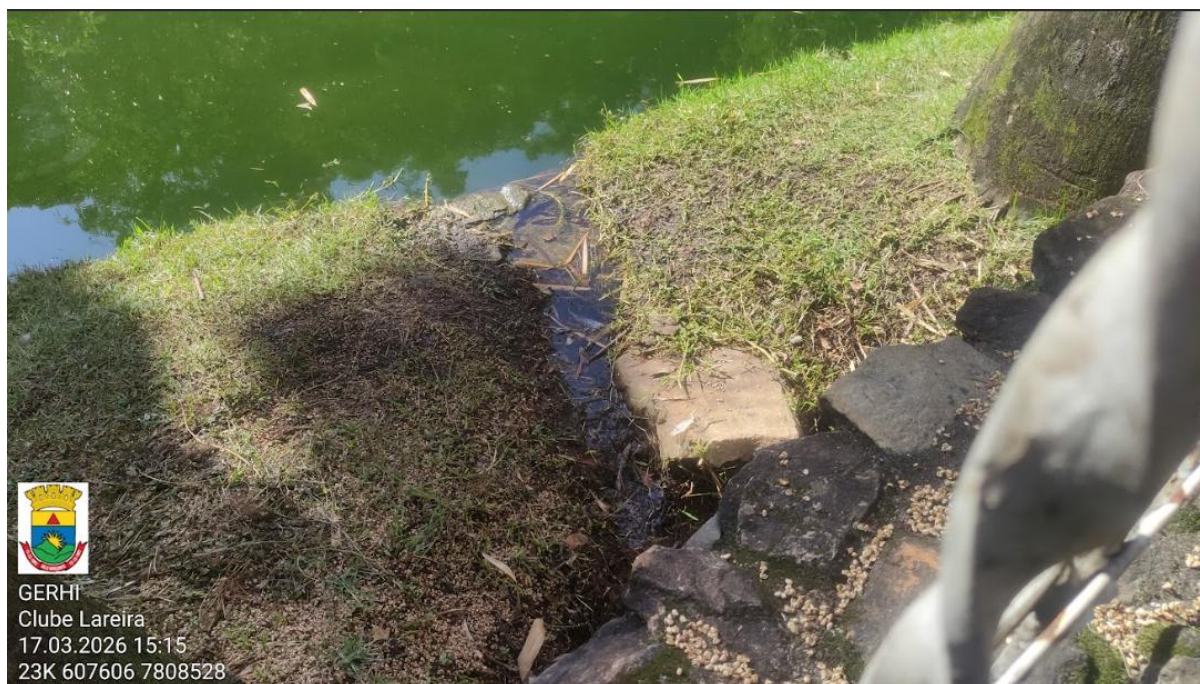
Taunay ao invés de ser direcionado para o córrego do antigo clube. A equipe técnica da SMMA o acompanhou até o local da dúvida e identificou a saída do fluxo de água, proveniente do lote onde se localiza uma casa de festa. Este fluxo de água foi identificado no interior do antigo clube, e corresponde ao córrego Lareira já cadastrado pela GERHI, ou seja, não é direcionado para a rede de drenagem da via (fotos 7 e 8, a seguir).

**Foto 7:** Saída do fluxo de água do lote no quarteirão à montante, onde se localiza uma casa de festas.

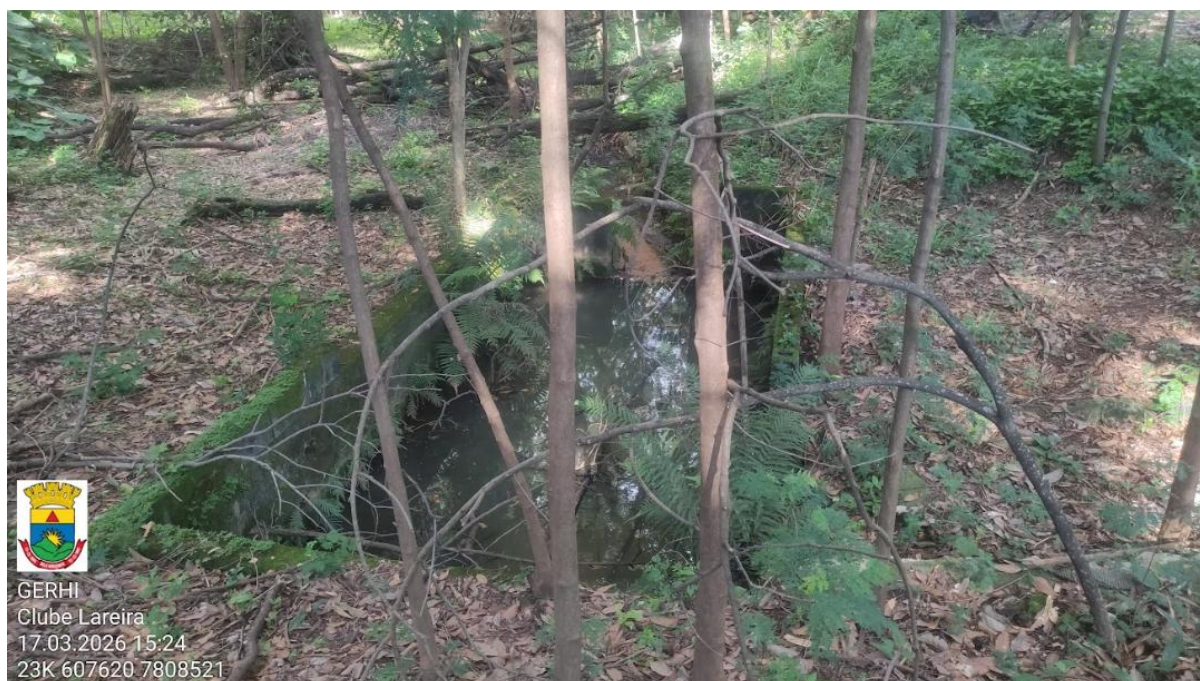
**Foto 8:** Vista do fluxo de água da saída de água do canal interno da estrutura.

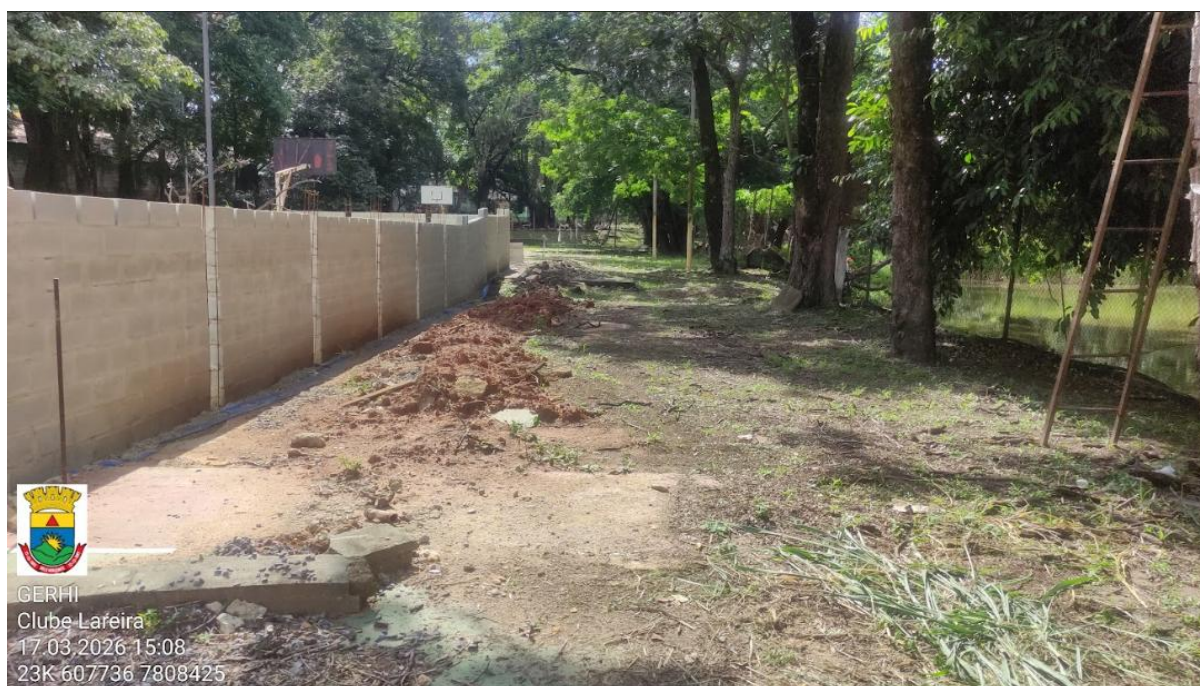
8 - Foi questionada a construção de muros de divisa em um dos lotes do Quarteirão 040, em análise (Foto 9).

**Foto 9:** Vista de muros de alvenaria no Quarteirão 040, no interior da área do antigo clube.

Os técnicos da SMMA indicaram consulta à Subsecretaria de Regulação Urbana - SUREG, pois relaciona-se ao parcelamento da área, para esclarecimentos.
