PARECER DE VISTORIA TÉCNICA DE ÁRVORES EM

LOGRADOURO PÚBLICO

| SUPRESSÃO | SUPRESSÃO | RUA VILA RICA (CÓRREGO) | | 2363 | CAIÇARA- ADELAIDE | 2 |

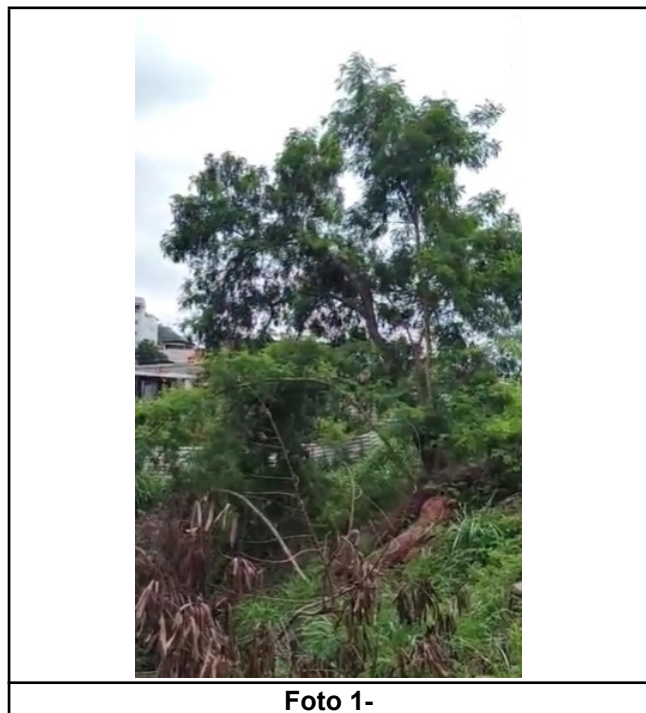
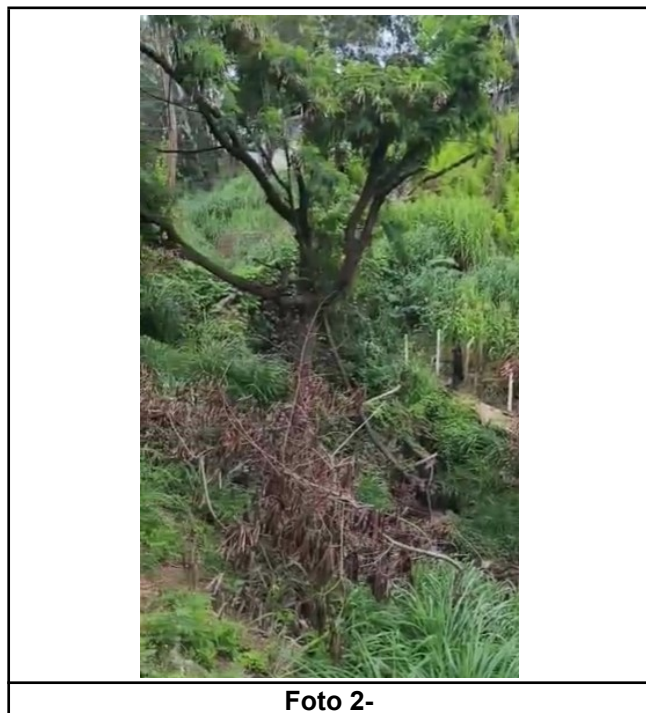
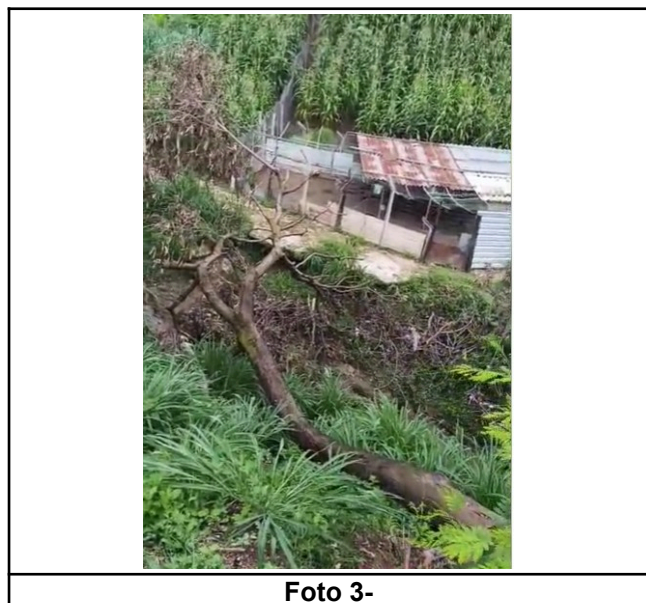
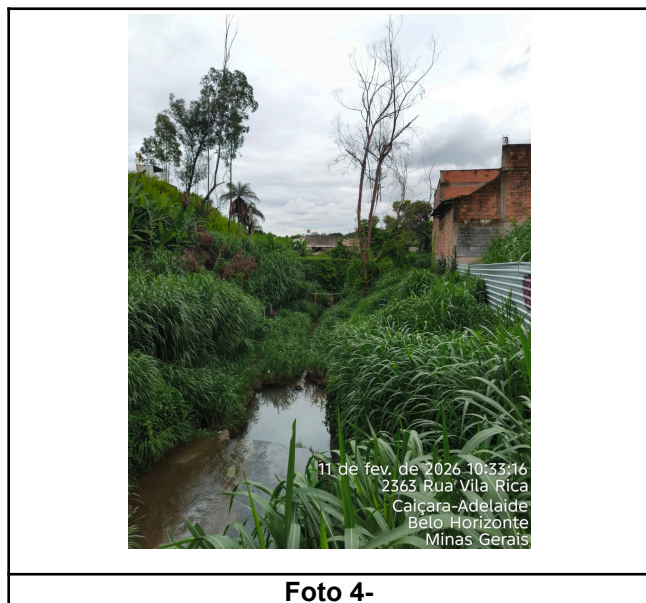
### Relatório Fotográfico

Em vistoria visual foi definida a: supressão de quatro Leucenas e um Eucalipto devido as árvores estarem inclinadas em encosta de talude com risco de queda e entupimento da rede podendo prejudicar os moradores do entorno, sendo que duas Leucenas já estão caídas dentro do córrego.

Após vistoria técnica, foi constatada a necessidade de SUPRESSÃO de cinco árvores no endereço solicitado.
