**RELATO DE PEDIDO DE VISTAS  
SANDRA QUADROS CAMPOS FERREIRA  
SOCIEDADE MINEIRA PROTETORA DOS ANIMAIS – SOCIEDADE CIVIL**

**PROCESSO Nº:** 31.00289255/2026-13

**INTERESSADO:** Companhia de Saneamento de Minas Gerais - COPASA

**ASSUNTO:** Implantação de Adutora de Água Tratada (AAT)

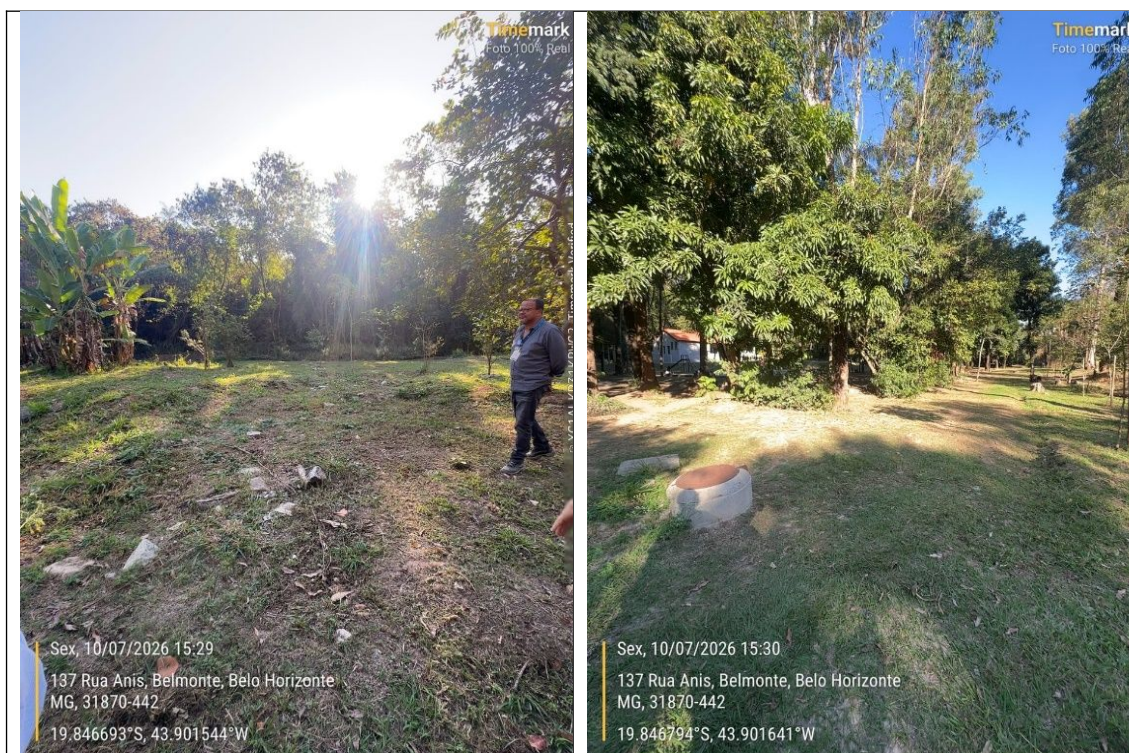
**Foto 1:** Resíduos da obra, presença de entulho. Autor: Matheus Dias

**Foto 2:** Linha de visualização dos PV's acima do nível do solo. Autor: Matheus Dias

- Retirar todos os tocos e troncos caídos das áreas 2, 3 e 4;
- Retirar entulho espalhado nas áreas 2, 3 (pontos de entulho na beirada do córrego) e 4;
- Recompôr topograficamente o terreno nas áreas 2, 3 e 4. Vários dos PVs estão muito acima do nível do solo e vários outros pontos estão desnivelados, desde a portaria da rua Anis até a rua Jornalista Abrahão Sadi;

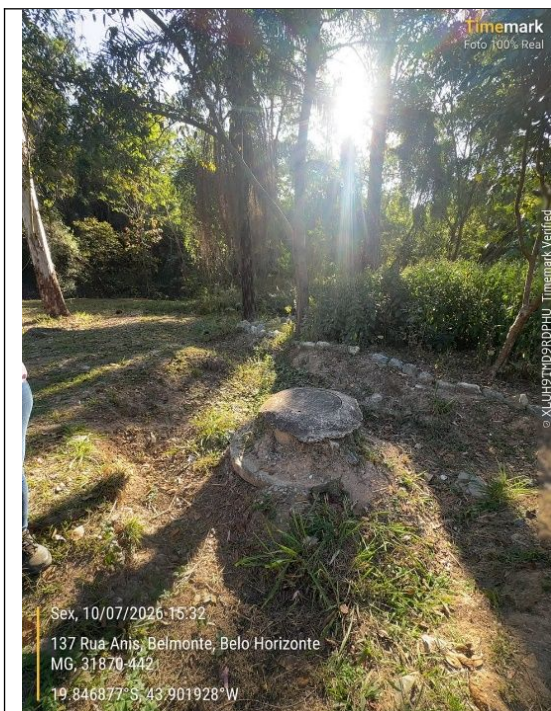
**Foto 3:** PVs da Copasa acima do nível do solo. Autor: Matheus Dias

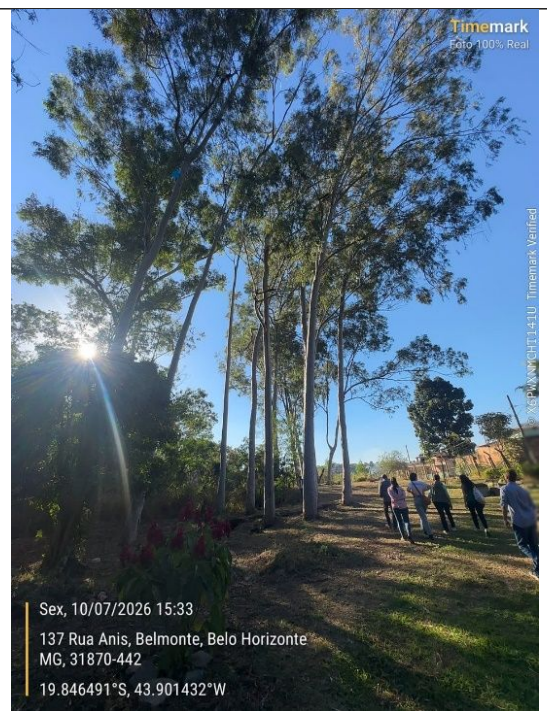
**Foto 4:** Eucaliptos a serem removidos. Autor: Matheus Dias

- Realizar plantio na área 3 de mudas arbóreas nativas. As espécies devem ser aprovadas pela FPMZB;
- Retirar os eucaliptos da área 5. Realizar plantio de grama esmeralda e plantio de mudas arbóreas nativas de médio porte (as espécies devem ser aprovadas pela FPMZB), distanciando 3 metros de cercas e muros.

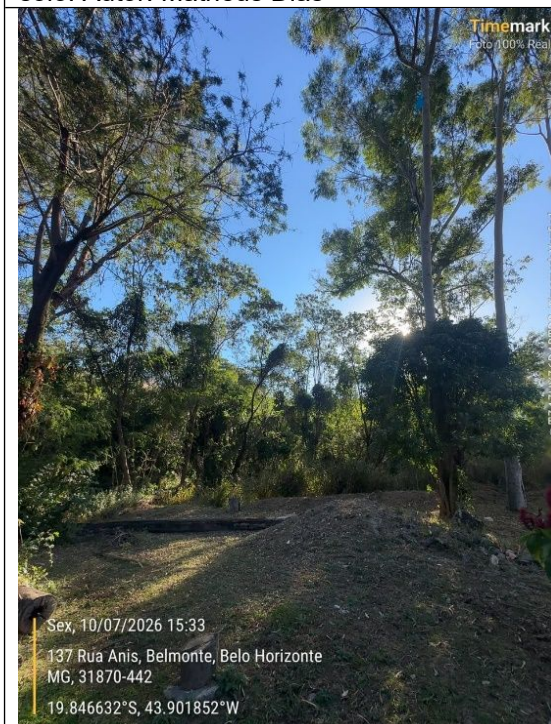
**Foto 5:** Aterramento feito pela PBH. Autor: Matheus Dias

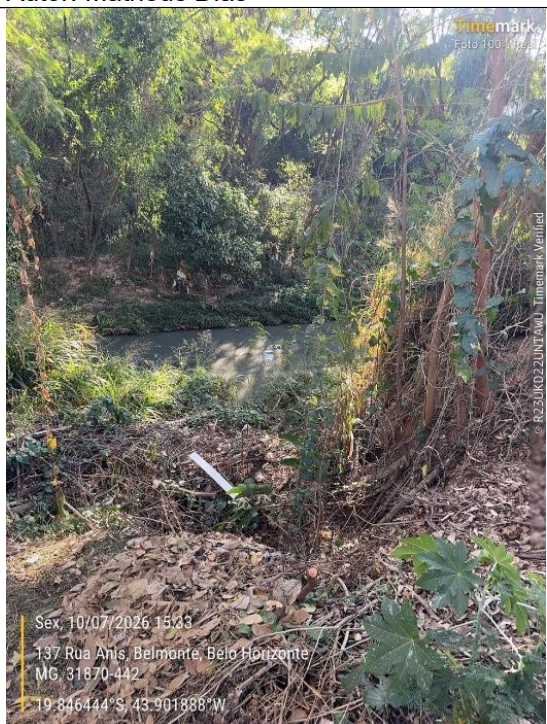
**Foto 6:** Ponto de assoreamento no córrego Gorduras e local que o esgoto da rede interceptora apresenta vazamentos. Autor: Matheus Dias

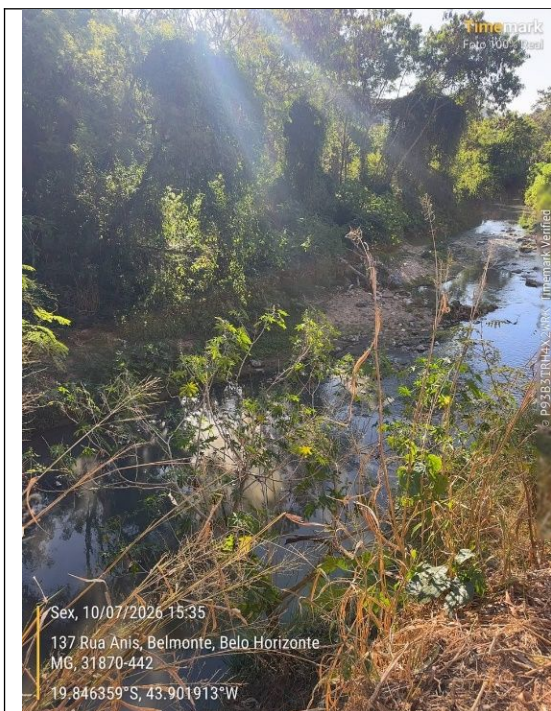
**Foto 7:** Vista do córrego Gorduras, da mata ciliar e da contaminação por resíduos sólidos. Autor: Matheus Dias

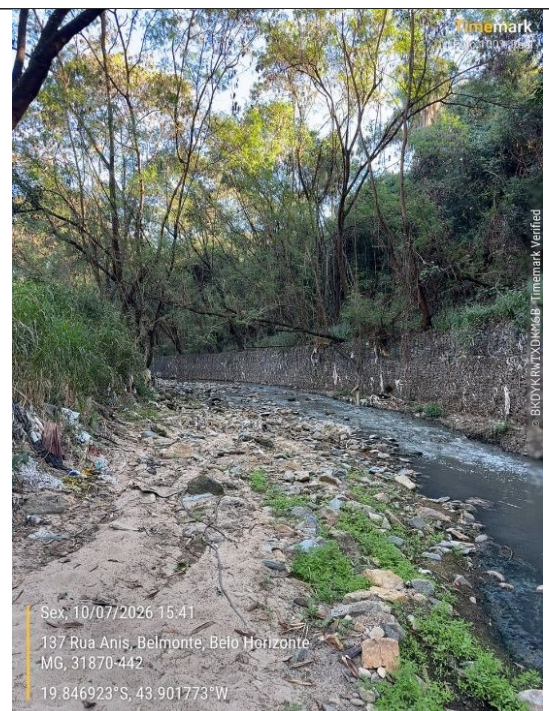
**Foto 8:** Vista da praia no interior do parque, lugar que está apresentando assoreamentos. Autor: Matheus Dias

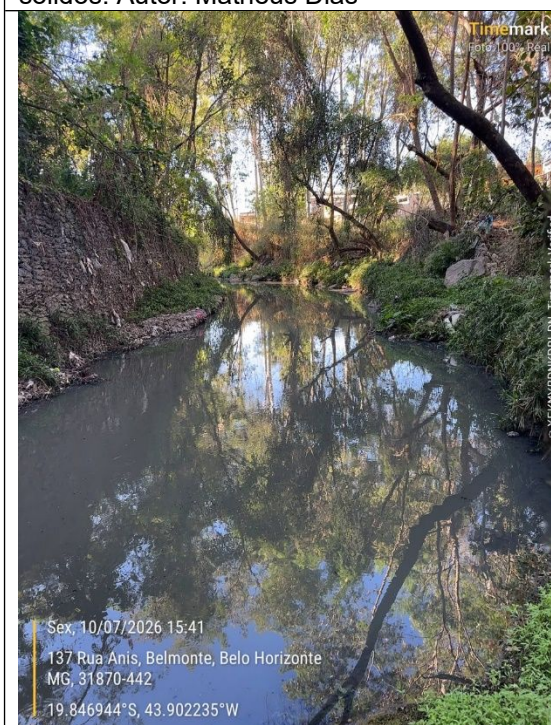
**Foto 9:** Vista da contaminação na água por efluente doméstico/ esgoto *in natura*. Autor: Matheus Dias

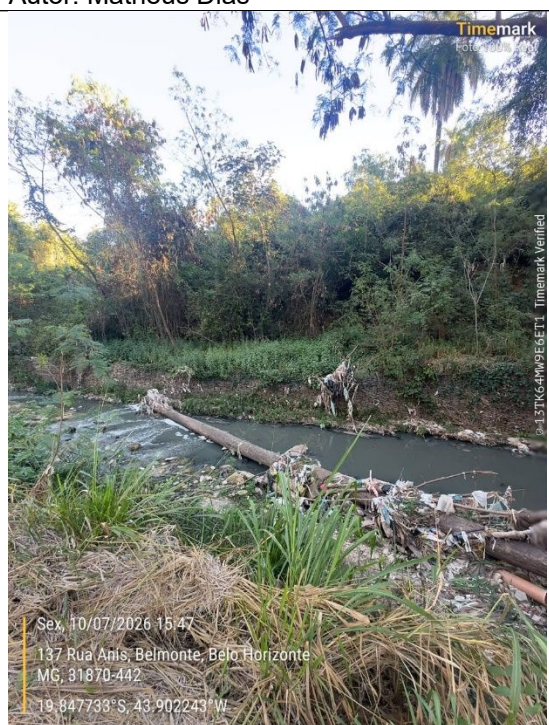
**Foto 10:** Árvore caída no leito do córrego Gorduras, com impacto direto no fluxo de drenagem. Autor: Matheus Dias

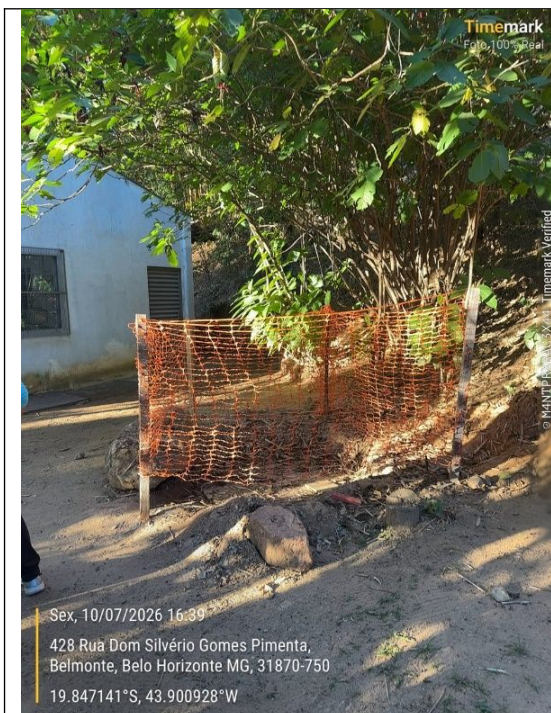
**Foto 11:** Fossa Rudimentar por manilhas dos equipamentos do Parque Escola Jardim Belmonte. Autor: Matheus Dias

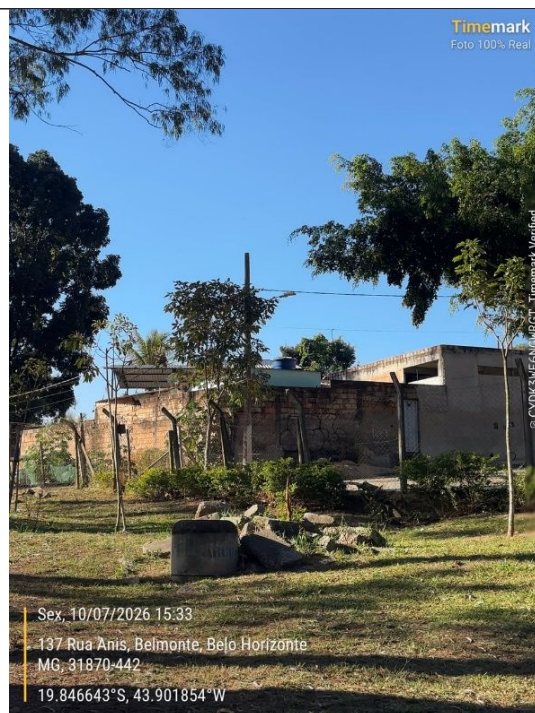
**Foto 12:** Vista da cerca reformada pela Fundação de Parque, com necessidade de reparos após o incidente da Copasa. Autor: Matheus Dias
