**DIRETORIA DE GESTÃO AMBIENTAL  
GERÊNCIA DE ÁREAS VERDES E ARBORIZAÇÃO URBANA**

**PARECER TÉCNICO Nº0478 /22**

**REFERÊNCIA:** Intervenção arbórea na área interna do Museu de Artes e Ofícios.

**LOCALIZAÇÃO DAS ÁRVORES:** Praça Rui Barbosa, nº 600, Bairro Centro, Regional Centro-Sul.

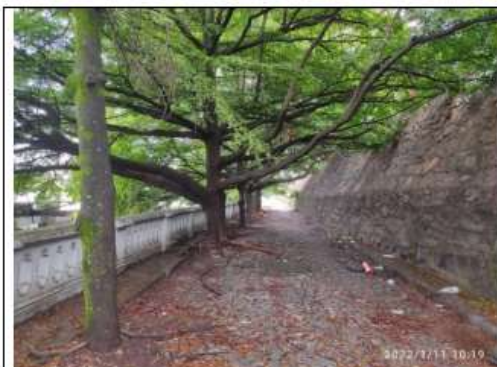
Figura 2 – Árvores na Rua “Sapucaí de baixo”,  
Centro/Floresta – Museu de Artes e Ofícios.

Em relação a intervenção indicada às árvores, somos pela **supressão** das 8 árvores ali presentes, por entender que seu desenvolvimento no local causou as rachaduras presentes, bem como a permanência das árvores contribuirá para o surgimento de novas rachaduras.

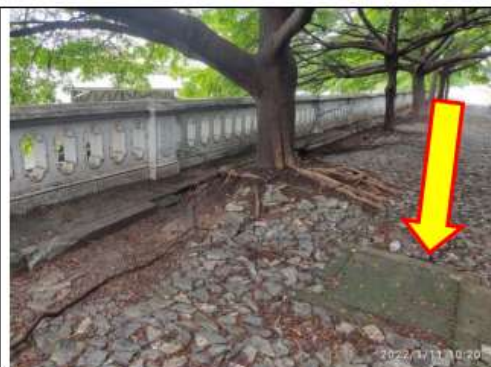
Figura 3 – Caixa de passagem na Rua “Sapucaí de baixo”,  
Centro/Floresta – Museu de Artes e Ofícios.

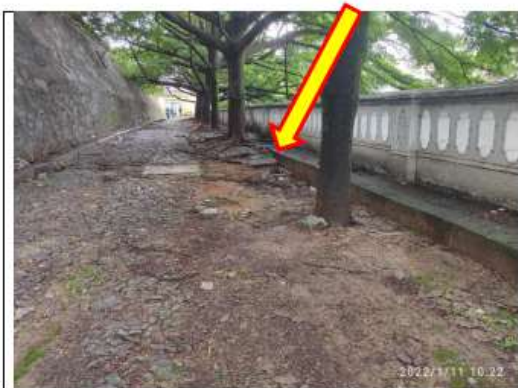
Figura 4 – Dispositivo de drenagem.

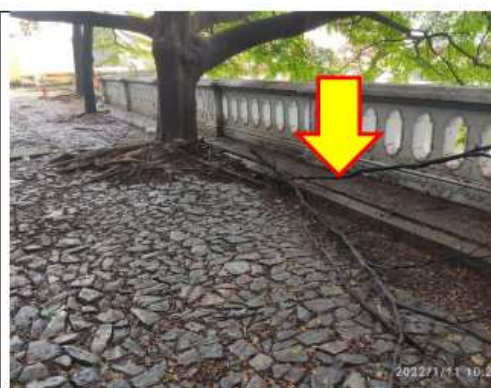
Figura 5 – “Passeio” da “Rua Sapucaí de baixo”.

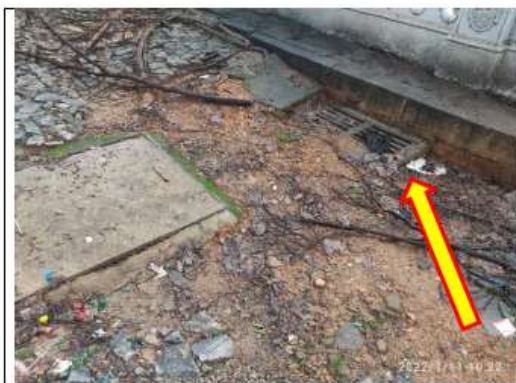
Figura 6 – Dispositivo de drenagem.

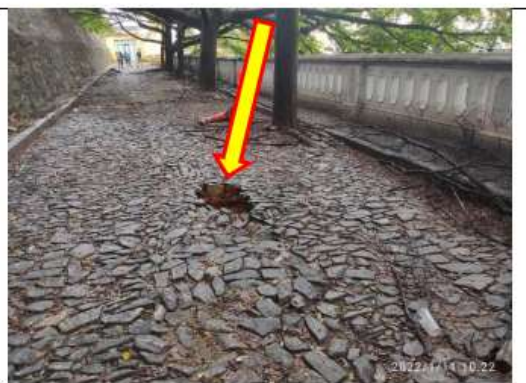
7) Identificou-se início de processo erosivo na "Rua Sapucaí de baixo" (figura 7);

Figura 7 – Erosão

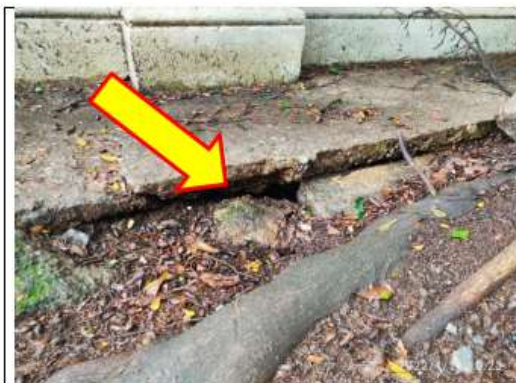
6) Foram observadas trincas e rachaduras no muro de arrimo e balaústres do guarda-corpo da "Rua Sapucaí de baixo" bem como o deslocamento da base dos balaústres (passeio) provocado pelo desenvolvimento do sistema radicular das árvores.

Figura 8 – Deslocamento do passeio pelo crescimento do sistema radicular da árvore.

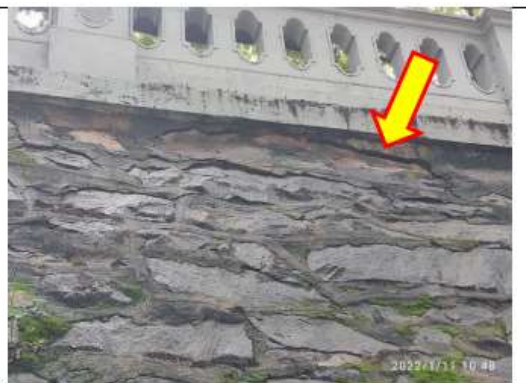
Figura 9 – Trinca no muro de arrimo, abaixo dos balaústres do guarda-corpo.

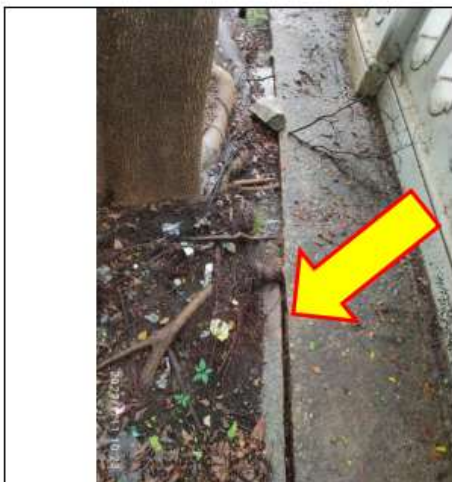
Figura 10 – Deslocamento do passeio pelo crescimento do sistema radicular da árvore.

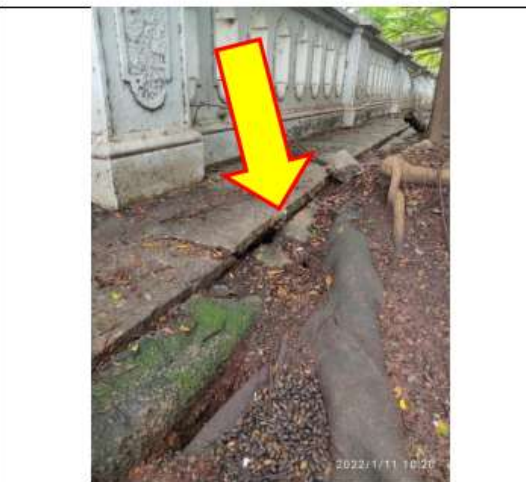
Figura 11 – Deslocamento do passeio pelo crescimento do sistema radicular da árvore.

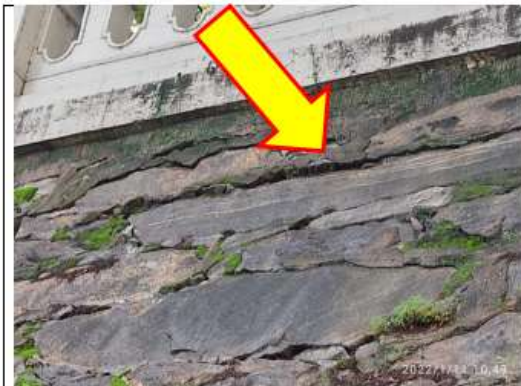
Figura 12 – Trinca no muro de arrimo, abaixo dos balaústres do guarda-corpo.

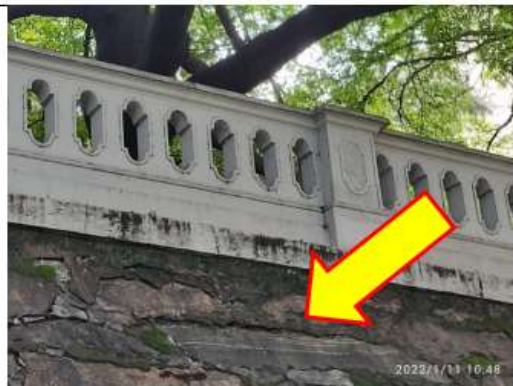
Figura 13 – Trinca no muro de arrimo, abaixo dos balaústres do guarda-corpo.

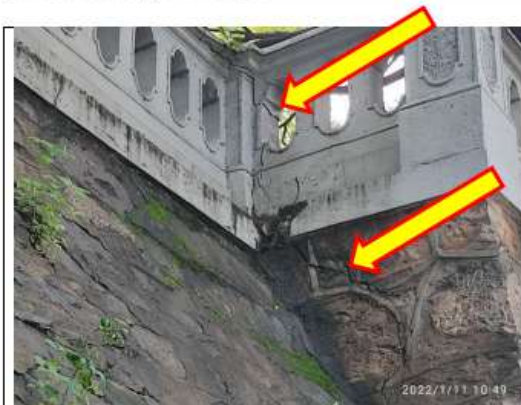
Figura 14 – Trinca no muro de arrimo, abaixo dos balaústres do guarda-corpo.
