PARECER TÉCNICO GETRA Nº 01/2021

Assunto:	Análise técnica de amostra de caçamba estacionária referente aos Lotes 1 e 2, apresentada pela empresa PA COMÉRCIO E SERVIÇOS GERAIS EIRELI – ME, referente ao Pregão Eletrônico nº 02/2021.
-----------------	---

Contratação de empresa para fornecimento de caçambas estacionárias, conforme especificações constantes no anexo I do edital - termo de referência.

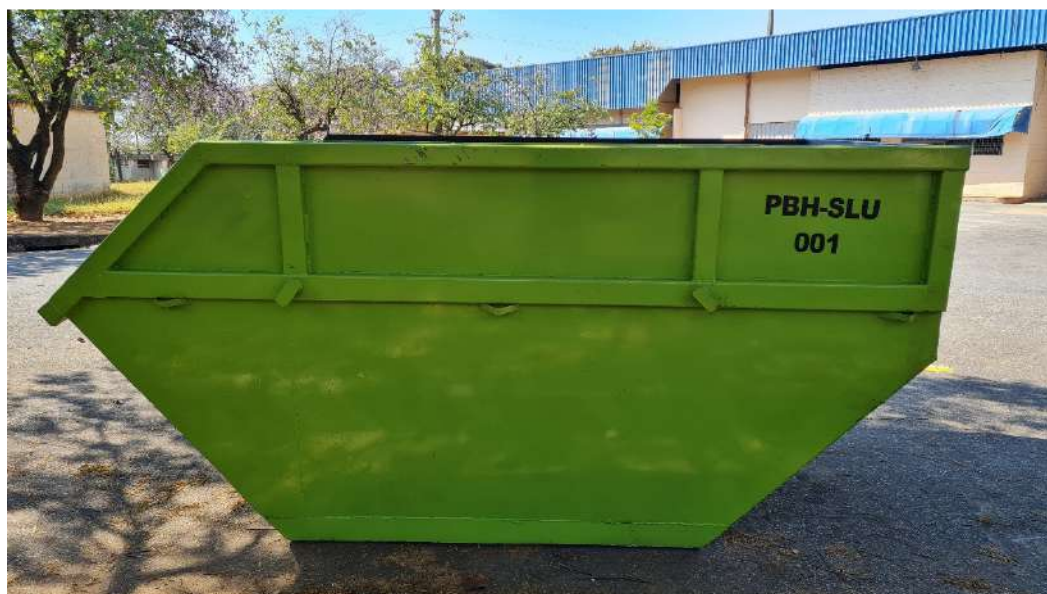
FOTO Nº 01 – Amostra da empresa PA COMERCIO E SERVICOS GERAIS EIRELI - ME

Peso da amostra = 710kg

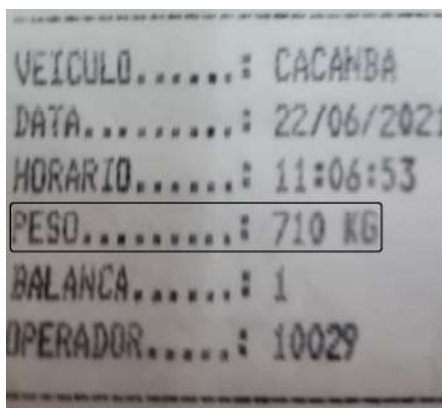
Ticket de pesagem

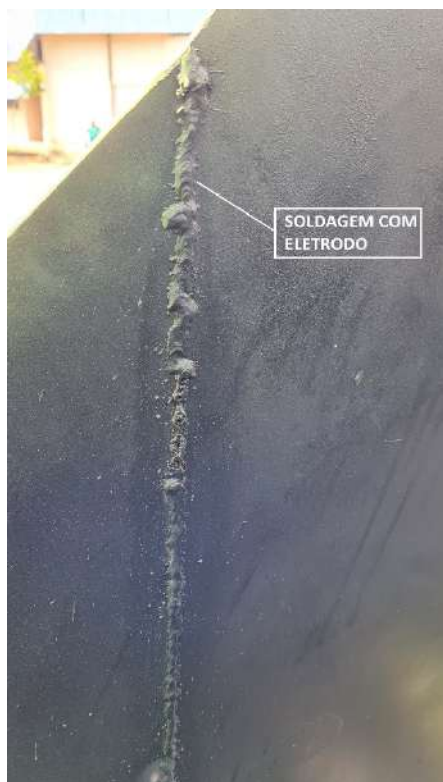
FOTO Nº 02 – soldagem com eletrodo

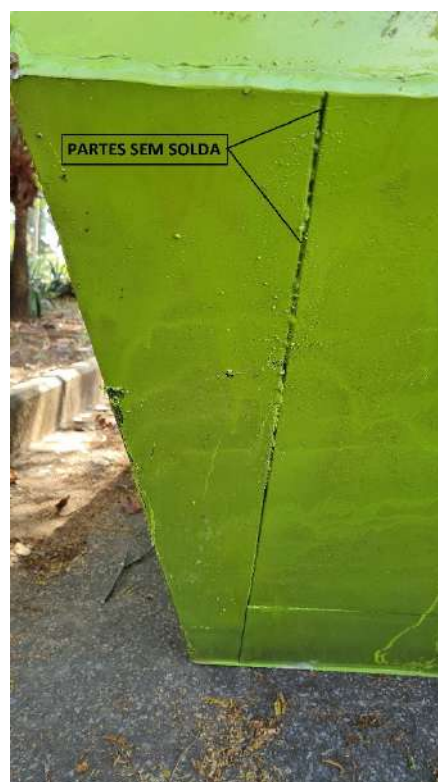
FOTO Nº 03 - partes sem soldagem

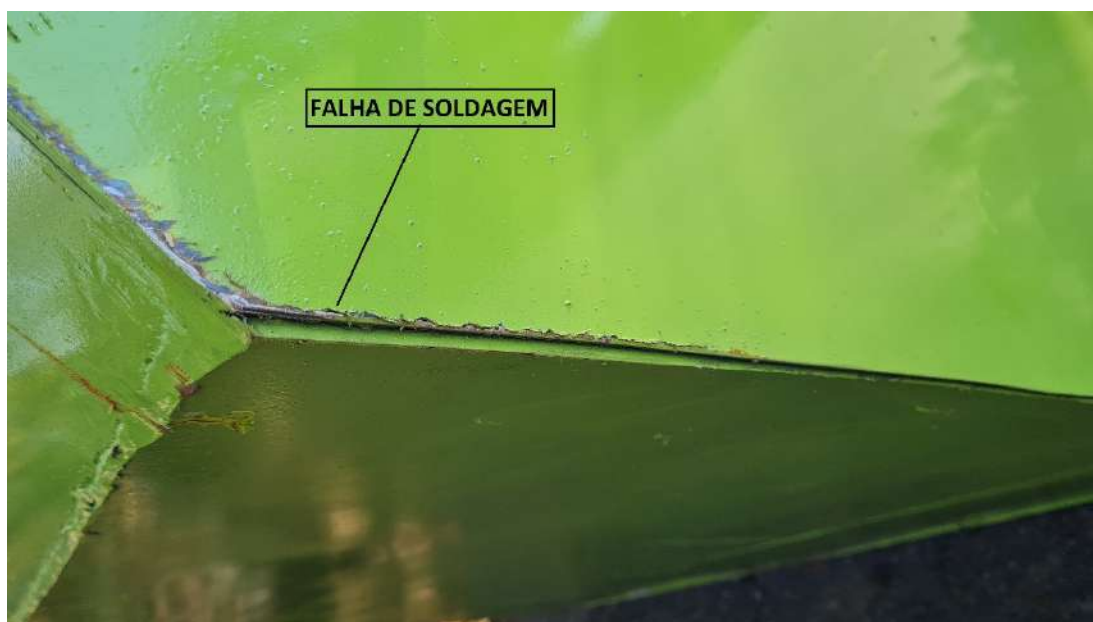
FOTO Nº 04 – falhas de soldagem

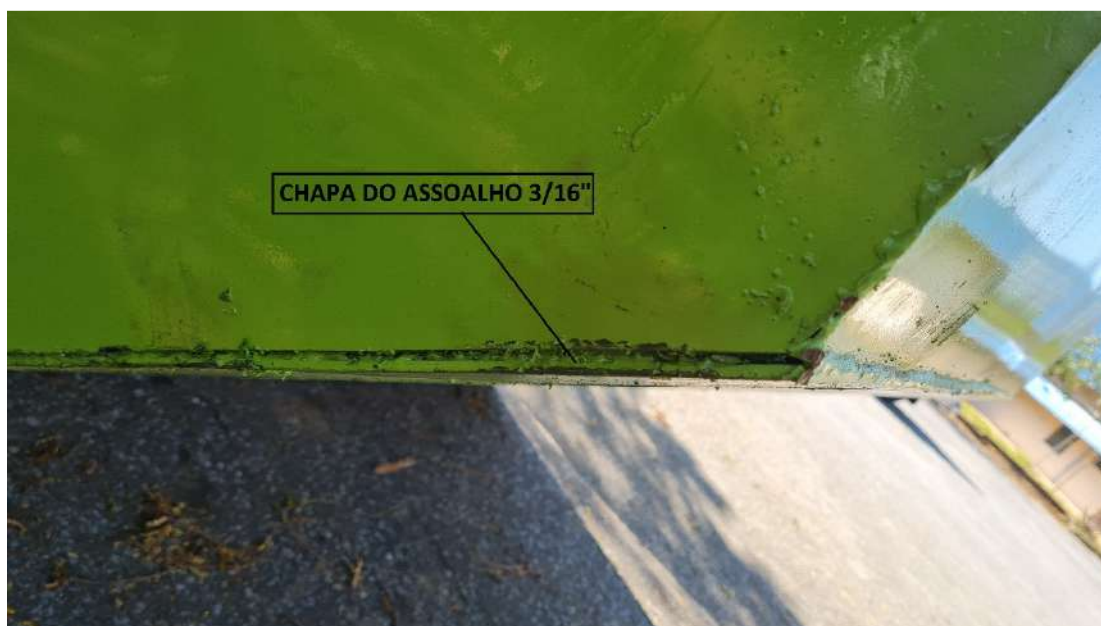
FOTO Nº 05 – chapa do assoalho 3/16”

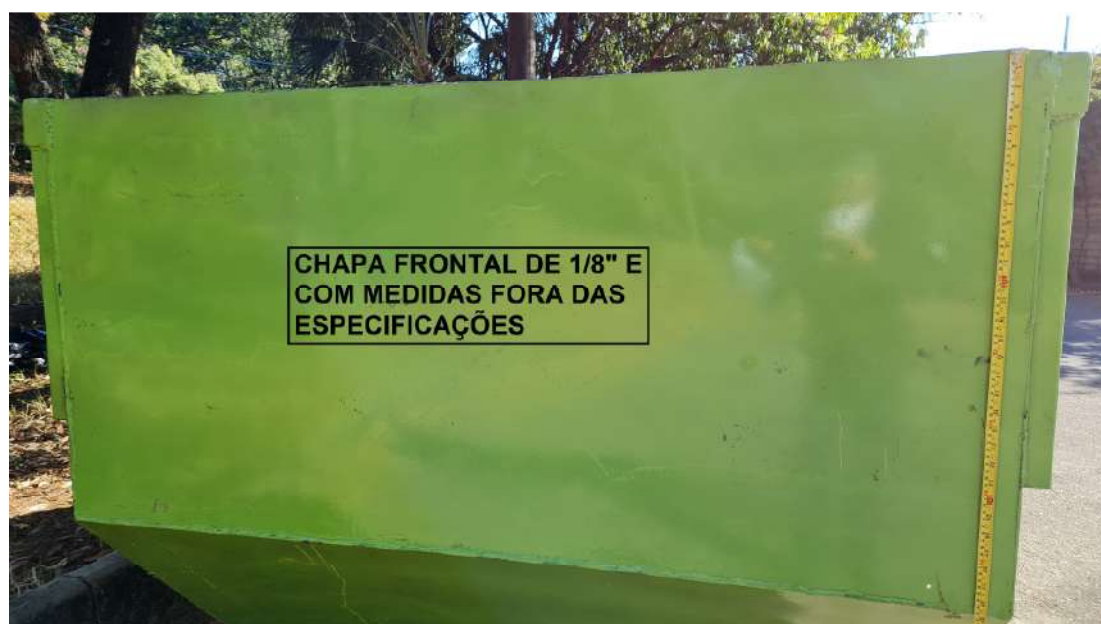
Item	Especificações do SUBANEXO I-A do Edital	Status	Observação
1	Caçamba estacionária fabricada em chapa de aço carbono.	SIM	
2	Capacidade nominal de carga de 7,0 m ³ (volume útil de carga) com tolerância de até ±10%.	SIM	Capacidade calculada dentro da margem de tolerância de ±10%.
3	Soldada interna e externamente pelo processo MIG.	NÃO	Partes soldadas com eletrodo e partes com falhas de soldagem ou sem solda (fotos nº 02, 03 e 04).
4	Caçamba com reforços internos para ampliação da resistência dos pinos de elevação.	SIM	
5	Compatível com poliguindastes simples ou duplos instalados em caminhões com PBT de 16,0 ou 23,0 toneladas.	SIM	
6	Chapa do assoalho com espessura mínima de 1/4".	NÃO	Chapa do assoalho com espessura de 3/16" ao invés de 1/4" (foto nº 05).
7	Chapas frontais, laterais e traseiras com espessura mínima de 3/16".	NÃO	Chapa frontal superior com espessura de 1/8" ao invés de 3/16" e com dimensões incorretas (falha construtiva) (foto nº 06).

FOTO Nº 06 – chapa frontal 1/8” e com medidas fora das especificações

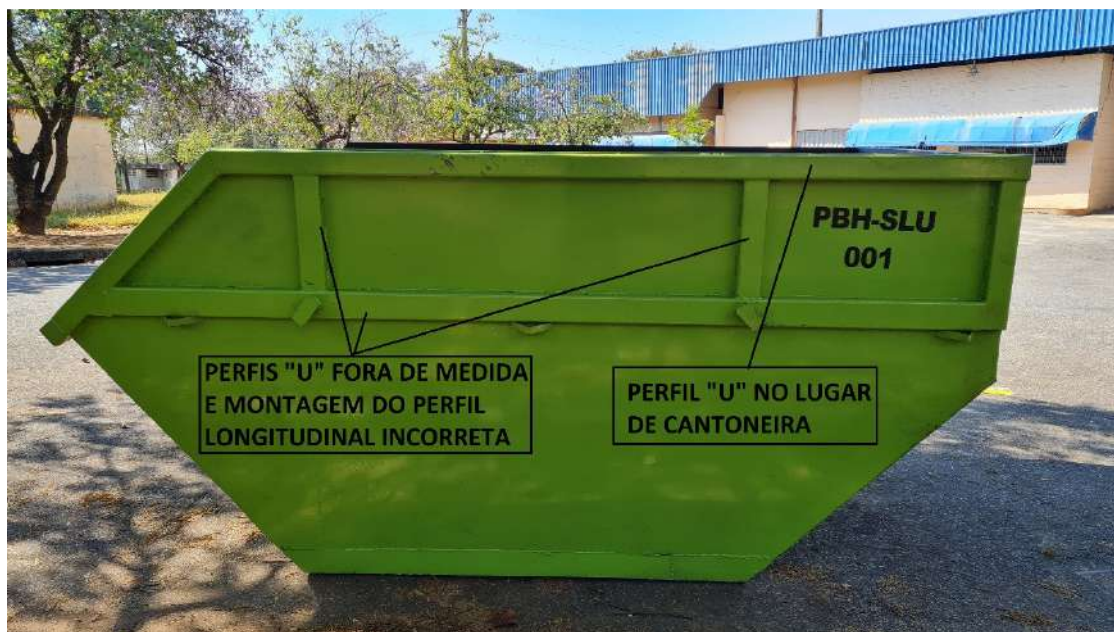
8	Perfis "U" dos reforços estruturais medindo 100 x 50 x 4,75mm (alma x aba x espessura).	NÃO	Perfis "U" fora das especificações, medindo 100 x 40 x 3,17mm (1/8") e 80 x 40 x 3,17mm (1/8") ao invés de 100 x 50 x 4,75 (3/16") e perfil "U" longitudinal montado fora da posição correta (falha construtiva) (foto nº 07).
9	Cantoneiras dos reforços estruturais com abas iguais medindo 2" x 3/16" (aba x espessura).	NÃO	Não foi utilizada cantoneira, que foi substituída por perfil "U" (foto nº 07).
10	Pinos de engate das algemas das correntes em aço carbono, maciço, trefilado, Ø1 1/2" (38,1mm). Os pinos de engate deverão transpassar o perfil "U" e a chapa da caçamba e posteriormente ser soldados interna e externamente na chapa da caçamba e no perfil.	SIM

FOTO Nº 07 – perfis “U” inadequados e perfil longitudinal montado fora da posição correta. Uso de perfil “U” no lugar da cantoneira em desacordo com as especificações

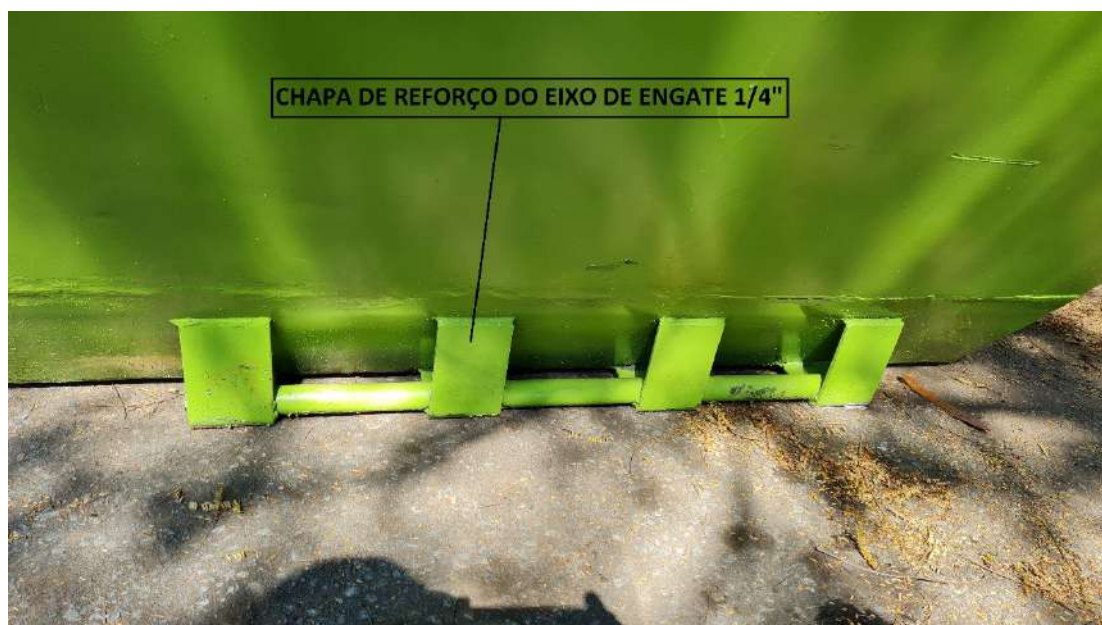
FOTO Nº 08 – chapa de reforço de 1/4” ao invés de 5/16”

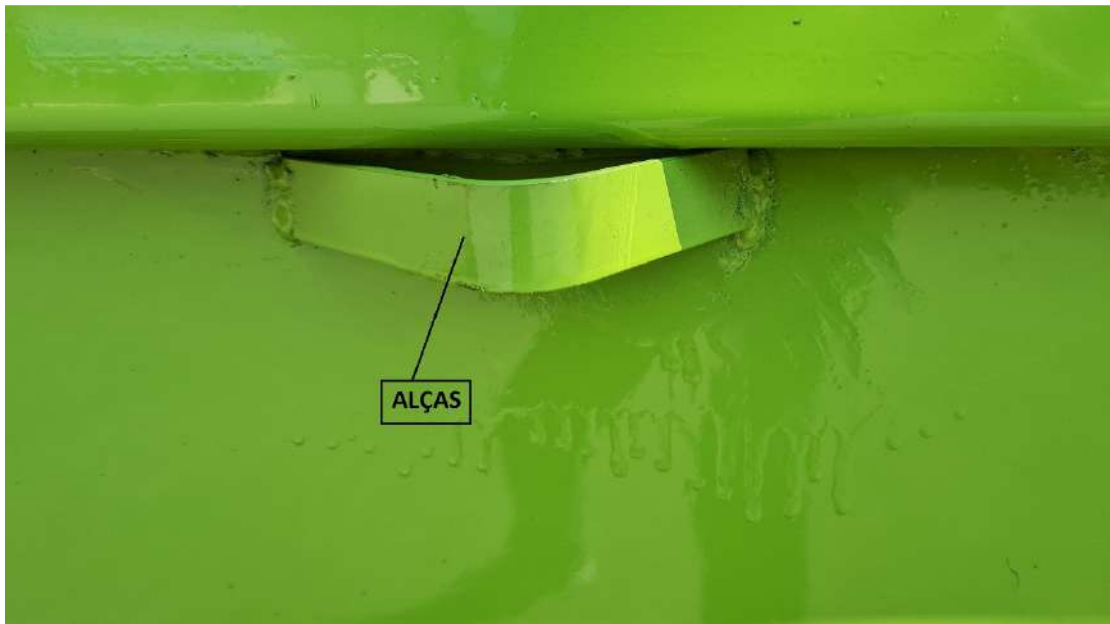
FOTO Nº 09 – uso de alças ao invés de ganchos, em desacordo com as especificações

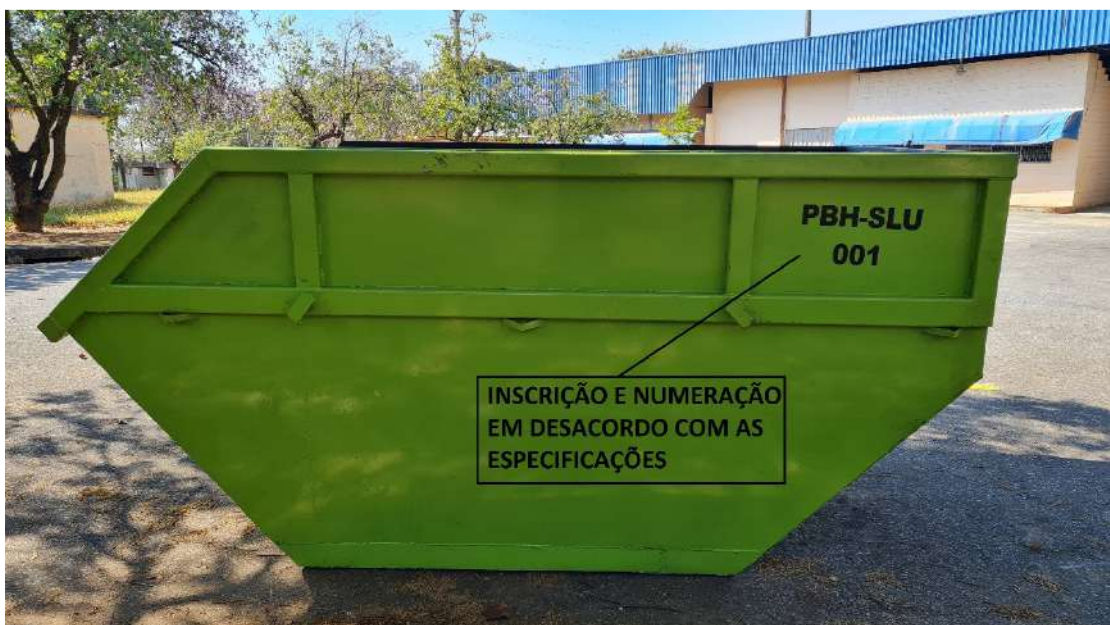
11.2	Para uso em caminhões poliguindastes com 01 ou 02 ganchos de basculamento.	SIM	
11.3	Fixado na caçamba através de 04 chapas de reforço inteiriças, dobradas (tipo cantoneiras), com 100 mm de largura nominal, espessura de 5/16", devidamente espaçadas de forma a compatibilizar com os ganchos do poliguindaste.	NÃO	Chapas de reforço do eixo de engate com espessura de 1/4" ao invés de 5/16" (foto nº 08).
12	Dotada de 10 ganchos para fixação de lona, sendo 2 frontais, 2 traseiros e 3 em cada lateral da caçamba.	NÃO	Foram instaladas alças ao invés de ganchos (foto nº 09).
13	As caçambas deverão possuir numeração seriada e a inscrição "PBH-SLU". Os escritos poderão ser em alto-relevo ou em chapa vazada.	NÃO	A numeração e a inscrição "PBH-SLU" foi feita através de pintura ao invés de alto-relevo ou chapa vazada (foto nº 10).
14	As caçambas ofertadas deverão ser estruturalmente padronizadas entre si.	-

FOTO Nº 10 – inscrição e numeração deveriam ser em alto-relevo ou em chapa vazada

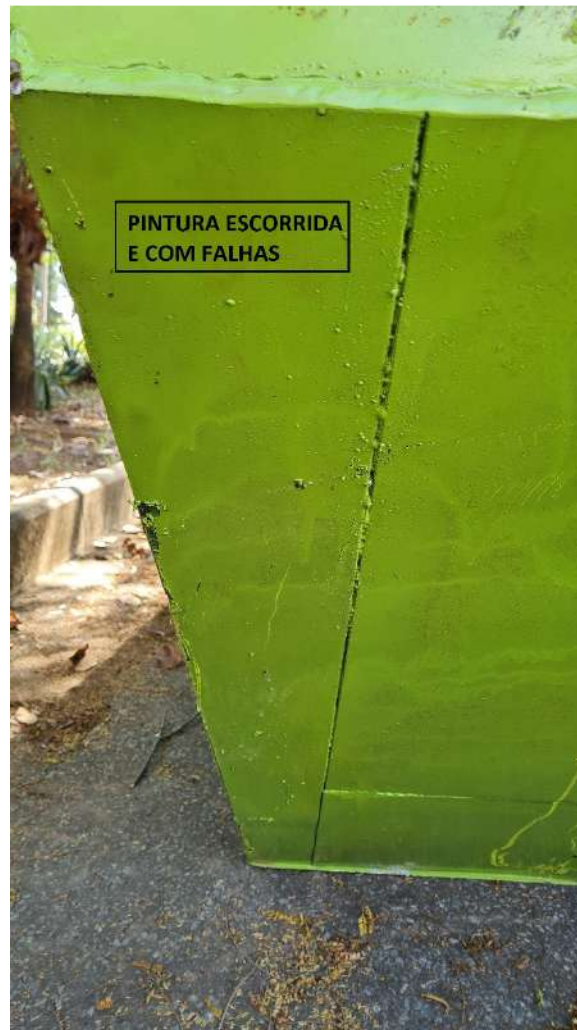
15	Preparação para pintura: limpeza e aplicação de fundo anticorrosivo nas partes interna e externa.	SIM	
16	Pintura na parte externa com acabamento em PU (poliuretano) na cor verde (PANTONE 370-C)	NÃO	Pintura mal executada contendo escorrimentos, partes não cobertas e aparenta não ter acabamento em PU (foto nº 11).
17	Orelhas dos pinos de engate conforme desenhos nº 05 – Detalhe AA e 06 – Corte XY.	NÃO	Orelhas em chapa com espessura de 1/4" ao invés de 5/16" e com dimensões em desacordo com as especificações.

FOTO N° 11 – situação da pintura

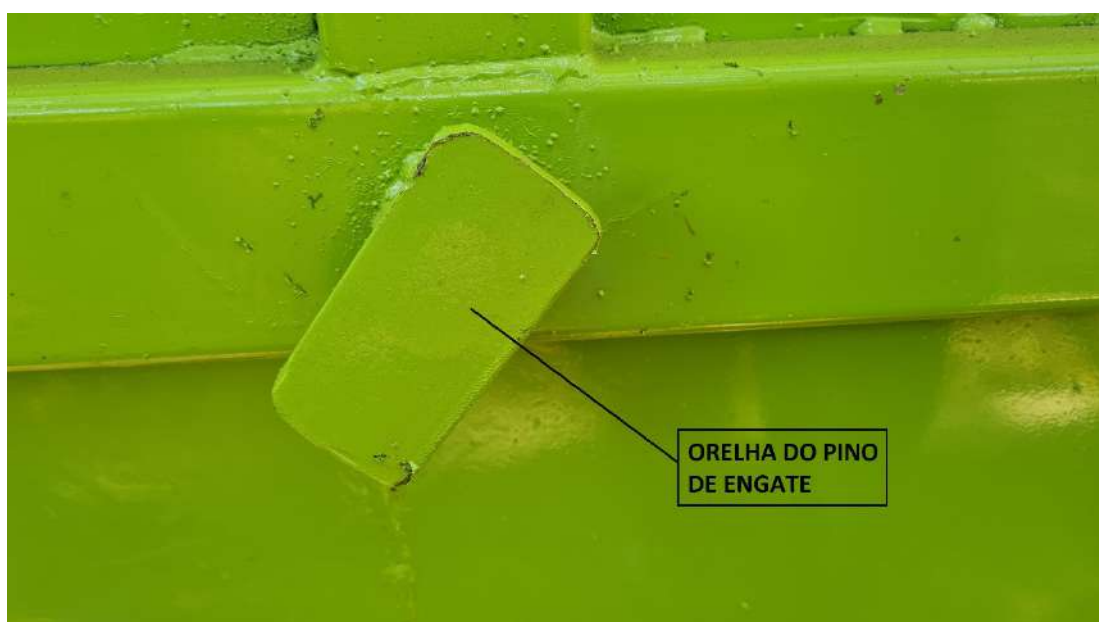
FOTO N° 12 – orelha do pino de engate em desacordo com as especificações
