PARECER TÉCNICO

ASSUNTO: Análise e deliberação sobre levantamento total de edificação situada à Rua Coronel Pacheco, 523 (lote 013 e 014, quarteirão 091, zona fiscal 112) – Comiteco, inserida no perímetro de entorno da Serra do Curral, Subárea 03 – Serra/ Acaba Mundo.

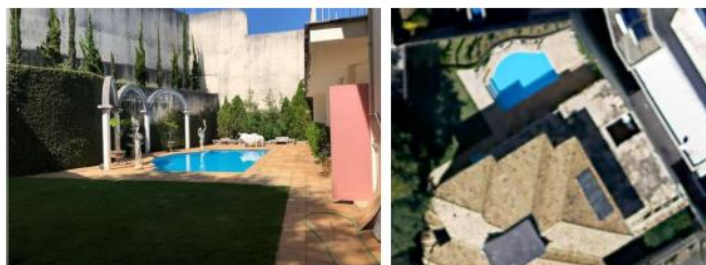
Acima à esquerda: foto do agenciamento posterior da edificação, fornecida pelos requerentes;

Acima à direita: vista aérea do agenciamento posterior. Fonte: Google maps – 2021.

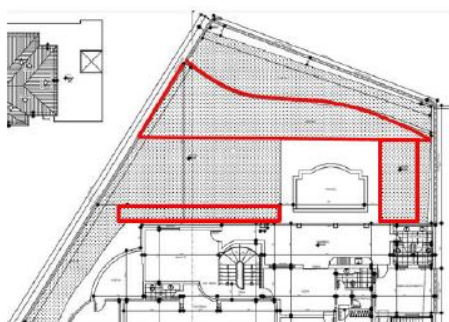
- Limite de altura para a edificação (conforme Cortes apresentados, está compreendida em 7,5m);
- Ajardinamento do passeio;
- Taxa de Permeabilidade de 42%, indicada no Levantamento Arquitetônico, o qual não corresponde à situação atualmente existente no local. Contudo, ao ser questionado deste fato pela DPCA, o RT anexou um documento ao SIATU alegando que o proprietário irá adequar o local ao levantamento arquitetônico, de forma a garantir o atendimento à Taxa de Permeabilidade nele indicada.
- Taxa de Ocupação: não se aplica, já que, em se tratando de uma edificação horizontal, aplica-se a tabela 9 do Anexo XII da Lei 11.181/2019, que não versa sobre TO.

Ao lado: levantamento arquitetônico.
As áreas vegetadas circundadas em vermelho não existem no local. Atentar para o fato de que a piscina deverá ser reduzida, ou realocada, de forma a viabilizar a área permeável indicada no desenho técnico.

Por fim, como foram verificadas diferenças entre a situação atual do imóvel e a taxa de permeabilidade apresentada no levantamento arquitetônico, destaco que a taxa de permeabilidade exigida para o Conjunto Paisagístico não deve ser flexibilizada. Nesse sentido, o compromisso do RT e do proprietário em adequar o local ao levantamento arquitetônico apresentado, de forma a garantir o atendimento à Taxa de Permeabilidade nele indicada deve ser honrado. Dessa forma, conforme indicado pelo relatório técnico da DPCA, a implantação das áreas permeáveis deve ser condição para a certidão de baixa do imóvel.
