## **PARECER TÉCNICO REFERENTE A ESTUDO DE VIABILIDADE PARA TRATAMENTO ESTÉTICO DA FACHADA FRONTAL EM BEM CULTURAL TOMBADO LOCALIZADO NA RUA DOS CAETÉS, Nº 220 - 224 – 228 (LOTE 004, QUARTEIRÃO 016, ZF 001) PERTENCENTE AOS CONJUNTOS URBANOS RUA DOS CAETÉS E ADJACÊNCIAS E RUA DA BAHIA E ADJACÊNCIAS**

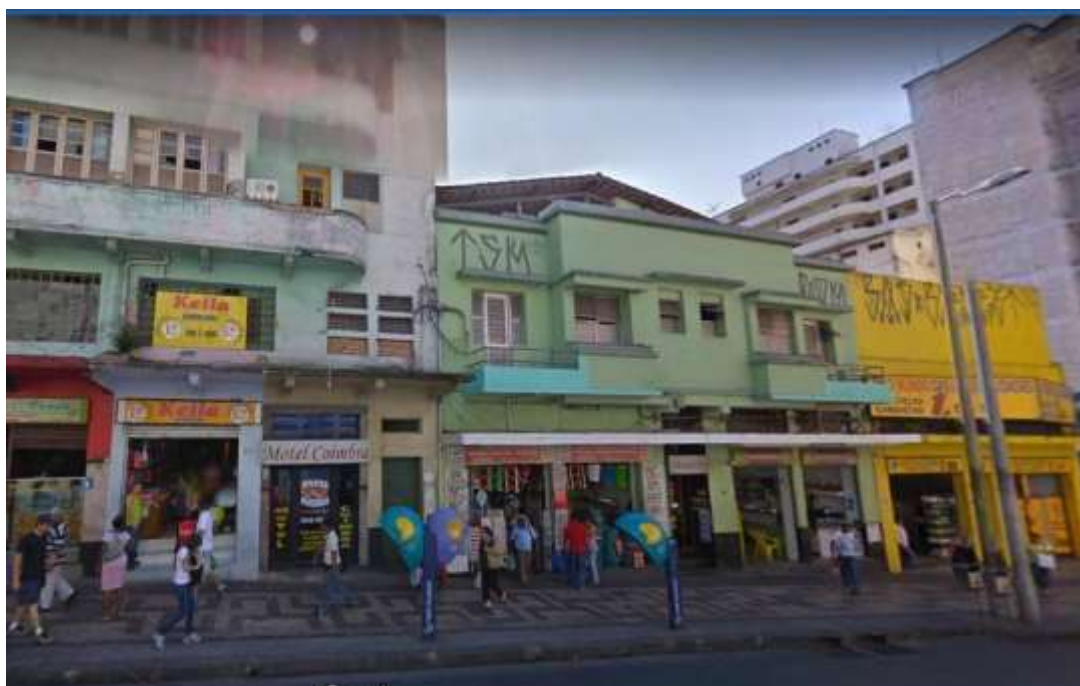
Conforme imagens históricas do Google (Street-view e Earth), é possível verificar que a cobertura acrescida no último pavimento do imóvel já existe há vários anos (ela é claramente percebida na vista aérea e no street view de 2009, sendo possível que estivesse construída até antes dessa data).

Vista do imóvel  
 com a cobertura  
 irregular.  
 Data: 09/2009  
 Fonte: Google  
 Street view

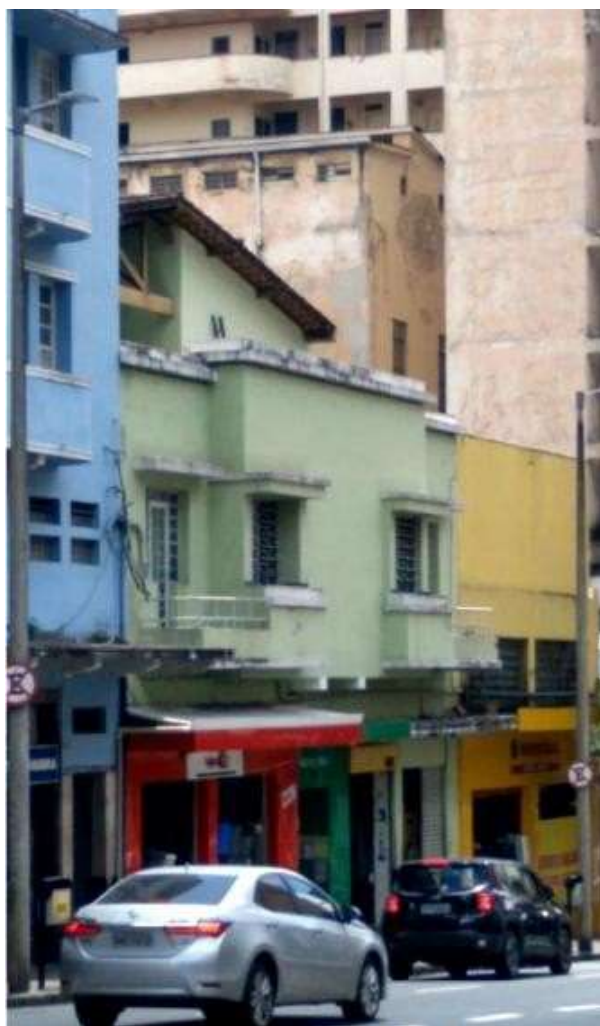
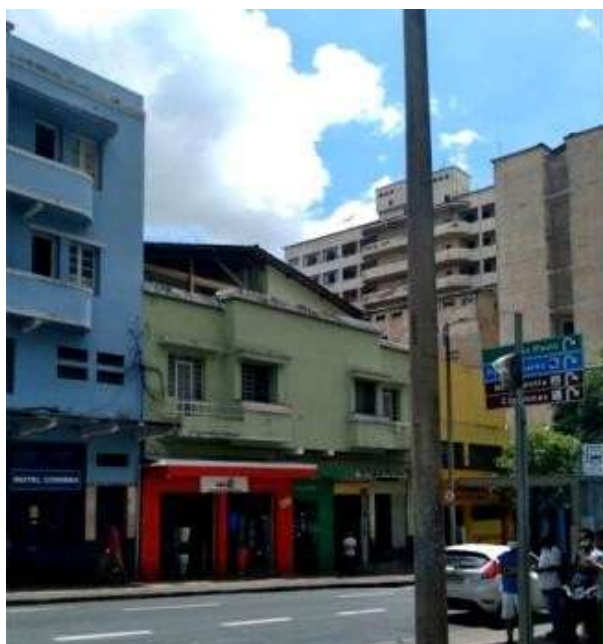
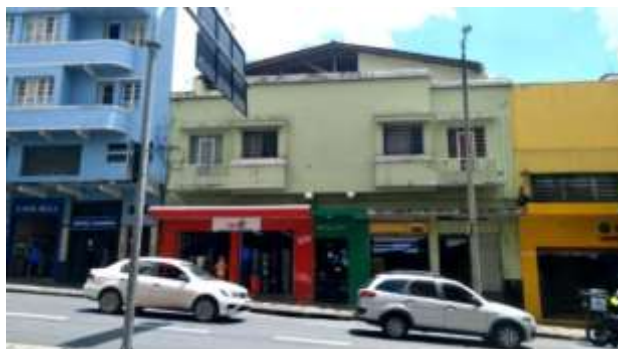
O volume acrescido no topo da edificação consiste em mais um pavimento com cobertura em estrutura de madeira e telhas cerâmicas, recuada da platibanda da fachada em cerca de 2,95 metros (maior distância). Esse volume é bem visível do logradouro público, descaracterizando a vista da edificação a partir da rua.

Vistas do imóvel, com destaque para o acréscimo construído irregularmente no topo da edificação.  
Fonte: protocolo 135/2022

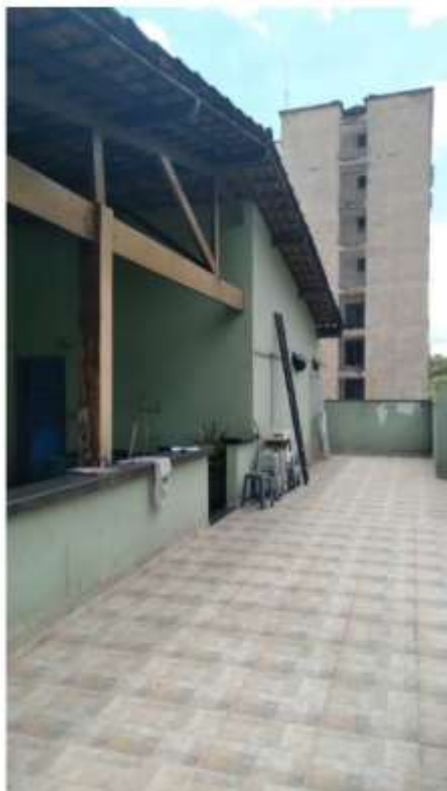
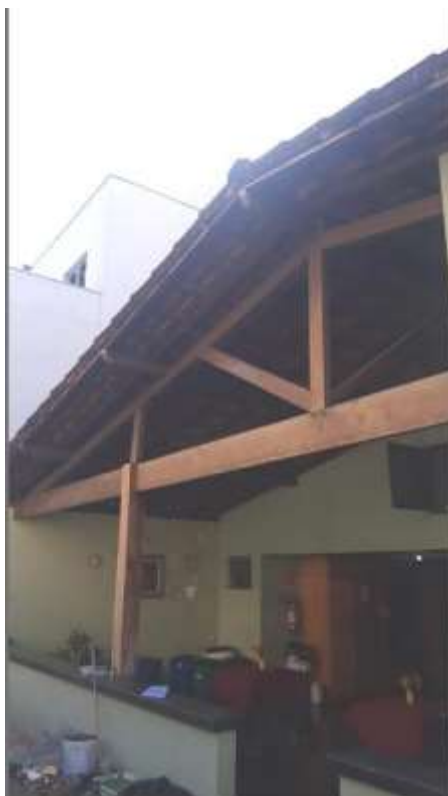
Vistas da porção frontal  
do acréscimo irregular,  
com terraço descoberto.  
Fonte: protocolo  
135/2022 e e-mail  
enviado pelo  
requerente em  
06/07/2022

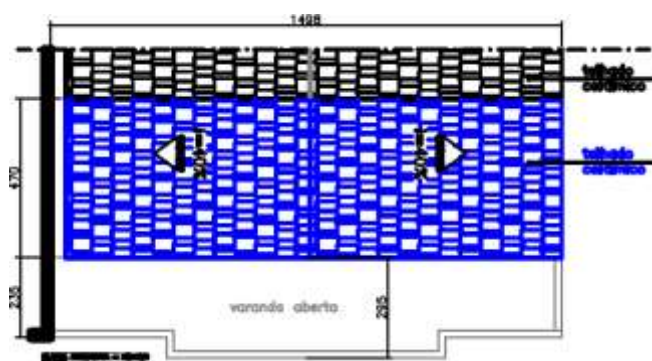
Levantamento parcial da porção anterior da cobertura irregular.

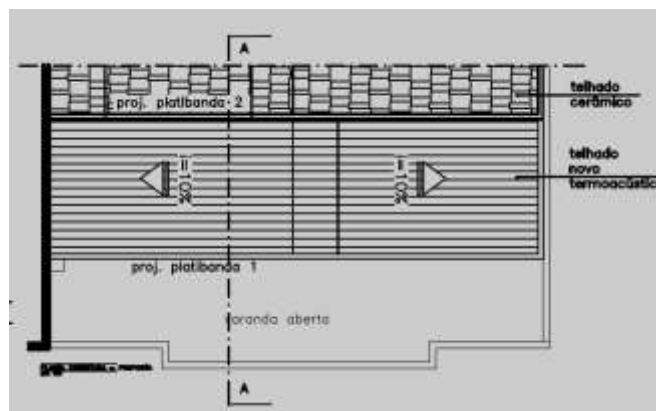
Proposta de tratamento da porção anterior da cobertura irregular

- ampliação do recuo do volume da cobertura em relação à platibanda da fachada, em 35cm;
- alteração da porção anterior da cobertura de telhas cerâmicas (os cerca de 4,35 metros iniciais), substituindo-a neste trecho por telhado de telhas galvanizadas, em duas águas, e inclinação máxima de 10%;
- construção de uma segunda platibanda de alvenaria com altura suficiente para esconder este novo telhado;
- construção de uma terceira platibanda, mais recuada, no encontro com a cobertura em telhas cerâmicas. Nesse sentido, haveria uma espécie de escalonamento das coberturas e das platibandas, minimizando o impacto do volume irregular visto a partir do logradouro.

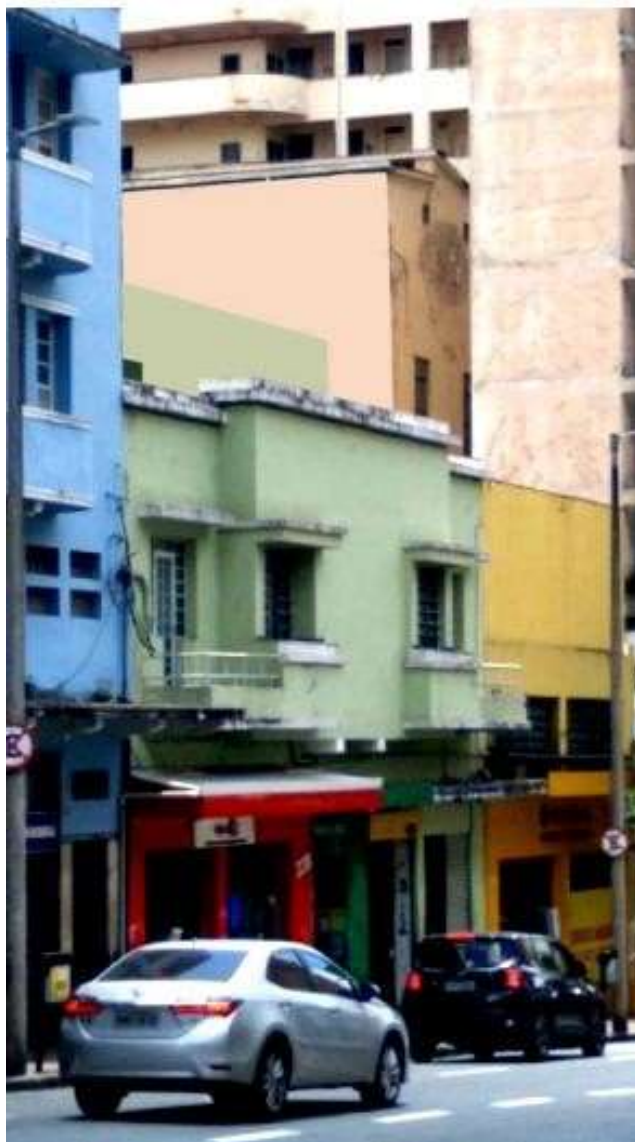
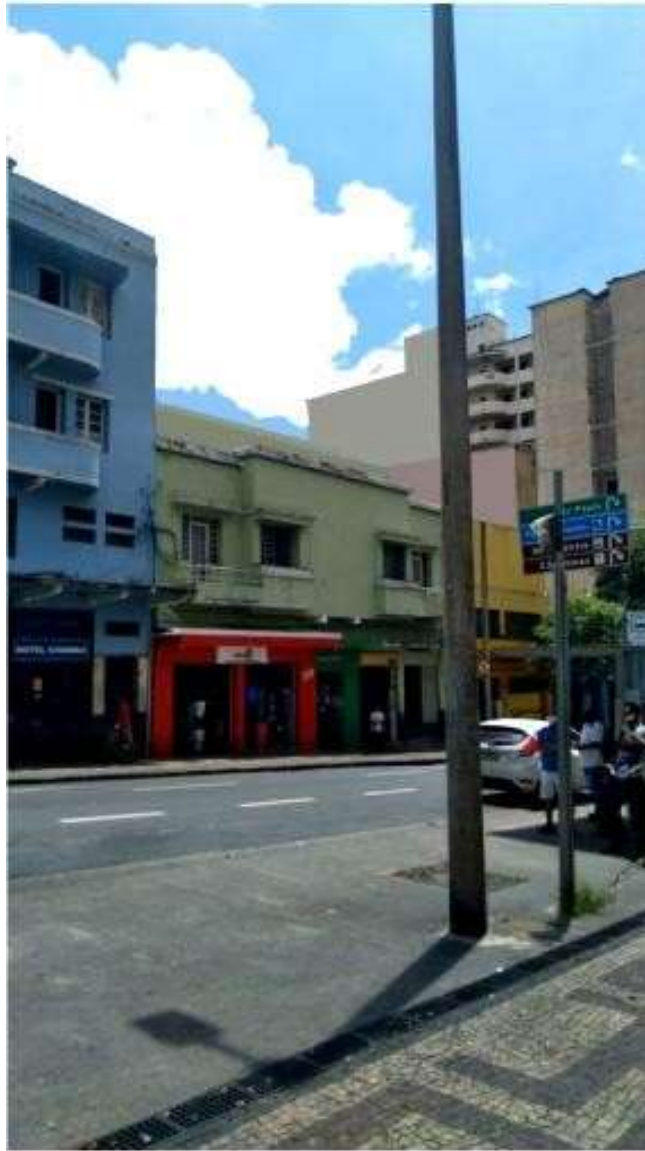
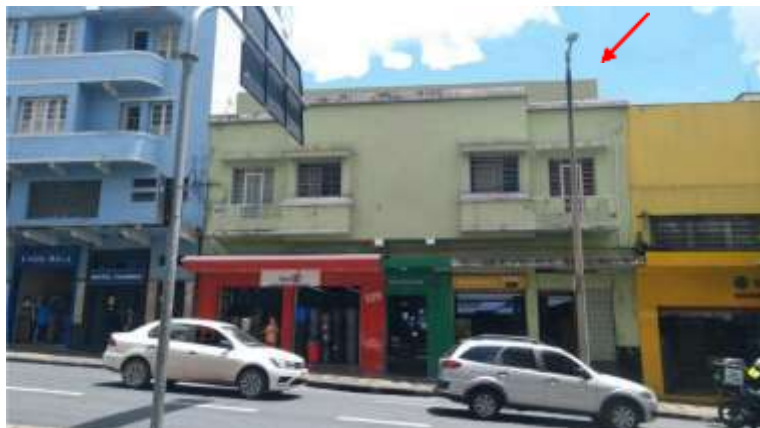
Cabe ressaltar que restam ainda pendentes de solução a fiação e a tubulação expostas ao longo da fachada, as quais deverão ser embutidas na alvenaria, ou ser prevista outra alternativa que não impacte visualmente o imóvel. Este problema também foi reiteradamente apontado pela DPCA ao longo dos anos.

Foto-inserções do imóvel com tratamento estético do volume construído na cobertura.

Além desta alteração, a proposta apresentada prevê a pintura dos panos da fachada em tinta acrílica verde, os ornamentos em tinta acrílica branca, as grades e as esquadrias metálicas em tom de grafite escuro. No térreo, o pano da fachada será também pintado em tinta acrílica verde e embasamento em granito preto será mantido. A porta central manteria a esquadria em vidro temperado fumê, e as portas de enrolar seriam pintadas em tinta esmalte grafite claro.

Diante do exposto, acompanhamos o entendimento da DPCA, considerando a proposta passível de ser desenvolvida e implementada, com a manutenção do volume irregular, sendo então apresentada anteriormente ao início das obras, versão revisada e complementada do projeto, incluindo a solução para a fiação e a tubulação expostas na fachada, a apresentação da especificação das tintas previstas e o levantamento completo da edificação (planta e cortes).
