Diretoria de Licenciamento Ambiental - DLAM
Diretoria de Gestão Ambiental - DGEA

PARECER TÉCNICO nº 0194 /22

Empreendimento: Barragem Parque Lagoa do Nado

Ref.: Supressão de Espécimes Arbóreos

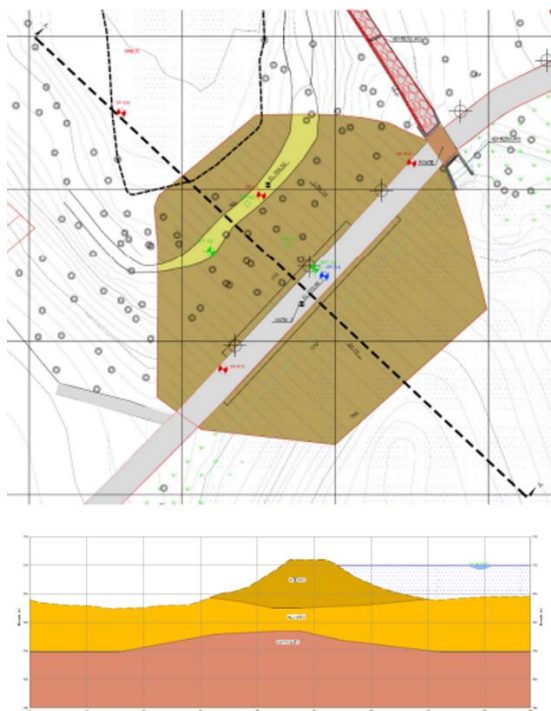
Fonte: LDN-PSB-DE-21-008.

Seção A-A', em planta e perfil, utilizada para os estudos de estabilidade do maciço.

Condição de Carregamento		Fatores de Segurança	
		FS _{admissível}	FS _{obtido}
Condição Normal	Cenário 01	1,50	1,04
	Cenário 02		0,77
	Cenário 03		1,40
Condição Excepcional	Sismo	1,10	0,64

Pelos resultados apresentados, verifica-se que a condição de segurança da barragem do Parque Lagoa do Nado não é satisfatória, com todos os resultados inferiores aos mínimos preconizados pelos critérios adotados, mesmo quando se considera que os acréscimos de poropressão na camada de aluvião foram dissipados.

Em vista dessa condição diagnosticada, foi avaliada uma proposta ainda preliminar para solução da condição observada que seria a disposição de uma trincheira drenante no pé do talude e a execução de uma berma de equilíbrio sobre o solo da fundação, se estendendo cerca de 50 m a jusante, utilizando geogrelha no trecho final da berma para aumentar a resistência ao cisalhamento e garantir a estabilidade local do talude de pé.

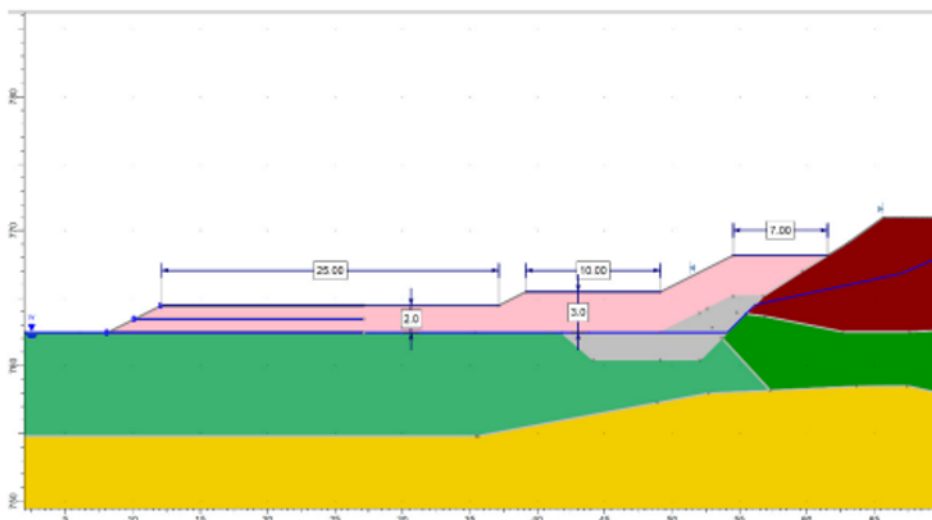
Proposta preliminar, prevendo a implantação uma trincheira drenante no pé do talude e execução de uma berma de equilíbrio a jusante, por uma extensão de cerca de 50 m.

Condição de Carregamento	Fatores de Segurança	
	FS _{admissível}	FS _{obtido}
Condição Normal	1,50	1,66
Condição Excepcional	1,10	1,10

Nota-se, pelos resultados, que para essa solução preliminar estudada foram obtidos Fatores de Segurança satisfatórios.

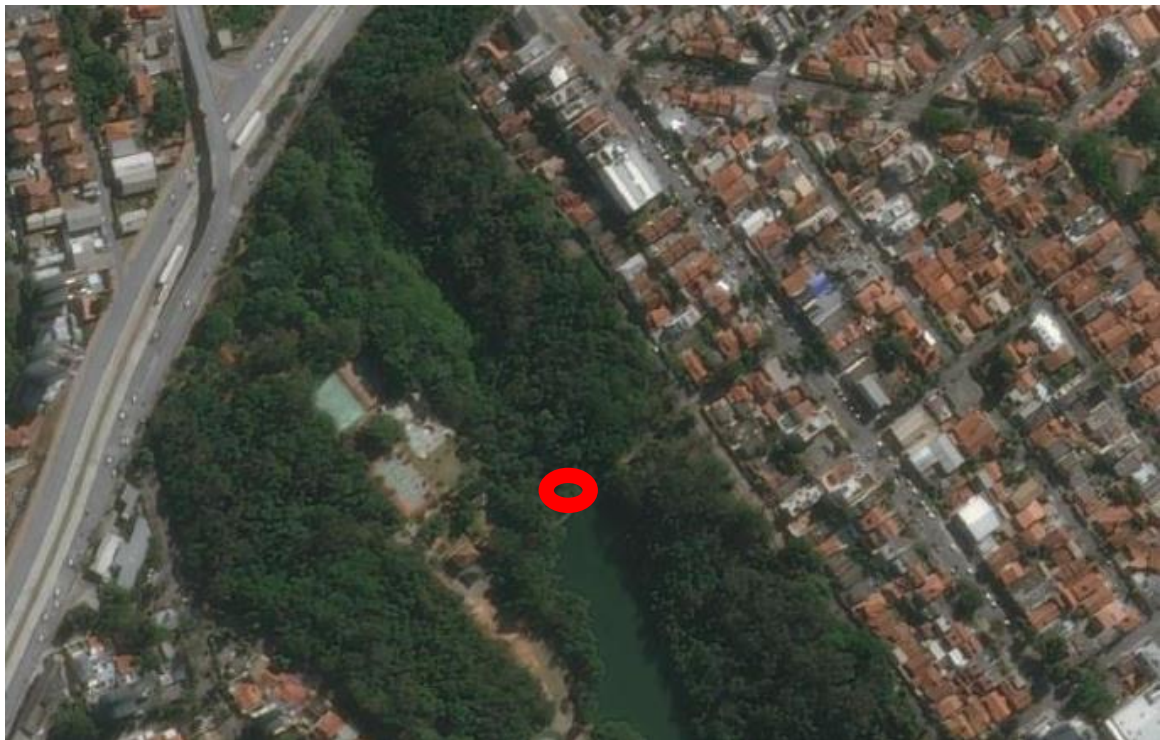
O conjunto avaliado está situado em talude imediatamente à jusante do barramento, estando inserido em uma APP (Área de Preservação Permanente), protegida pela Lei 12.651/12 (Novo Código Florestal), cujas intervenções só poderão ser aprovadas pelo órgão ambiental competente nas hipóteses de utilidade pública, de interesse social ou de baixo impacto ambiental previstas nessa Lei (Art. 8º). Considerando-se o conjunto de características apresentadas no trecho avaliado, como a inserção dentro de uma área de protegida (parque municipal) em região com escassez dessas unidades, sendo ainda uma APP, com presença de nascentes, bem como sua composição e as características dos espécimes afetados, trata-se de uma intervenção de alto impacto ambiental.

Figura 2: Local do barramento e trecho imediatamente a jusante, a ser afetado pela supressão de 42 exemplares arbóreos solicitada (Fonte: IdeSisema, 2022).

Considerando as questões acima apontadas e mediante o estado de alerta da barragem da lagoa do Parque Municipal Fazenda Lagoa do Nado apontado no “Plano de Segurança de Barragem” sob responsabilidade da SUDECAP/DGAU/SMOBI, este parecer é favorável à autorização de supressão de 42 indivíduos arbóreos, situados no maciço do talude de contenção.

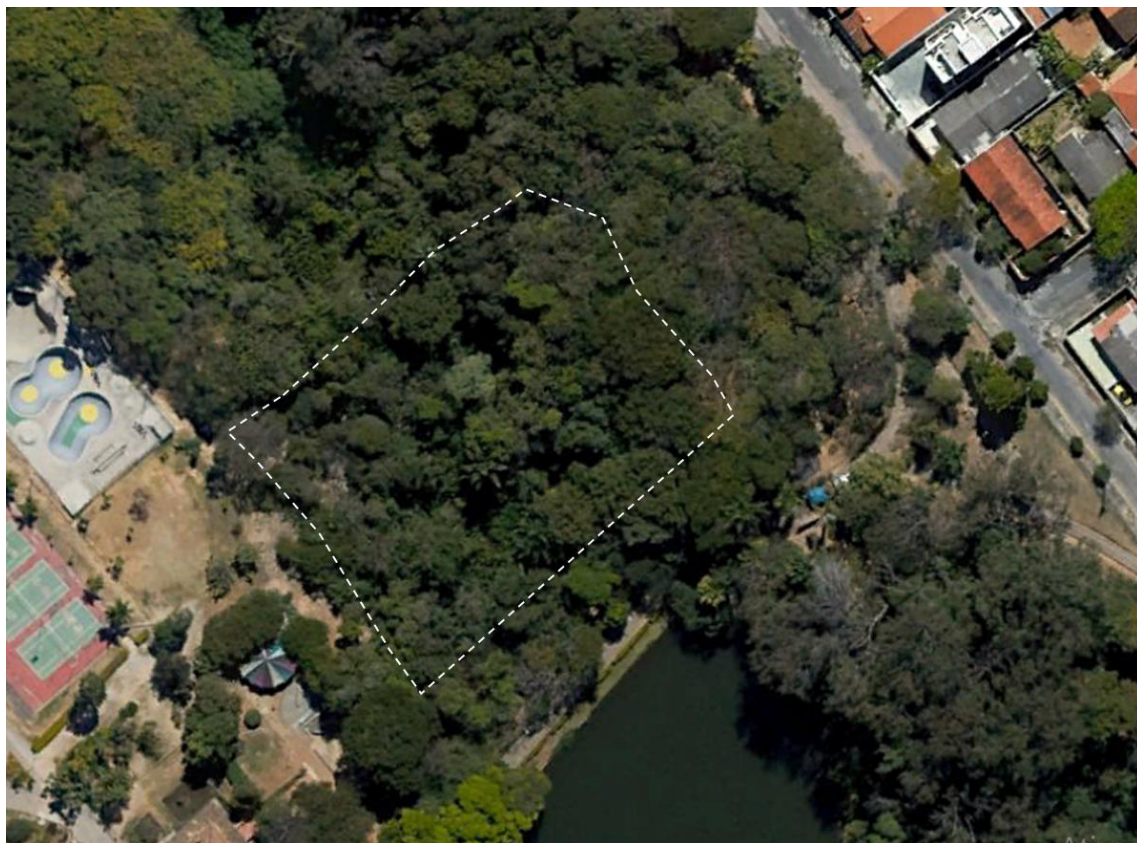
A proposta inicial de implantação de uma berma de equilíbrio, por exemplo, interfere em um importante fragmento de Floresta Estacional Semidecidual, em Área de Preservação Permanente, conforme pode ser observado na imagem aérea a seguir. Nota-se que tal proposta ambientalmente não se mostra adequada.

Demarcação inferida do fragmento que seria afetado na alternativa de se implantar uma berma de equilíbrio a jusante do barramento.
