## RELATO DE PEDIDO DE VISTAS

**PROCESSO Nº:** 31.00133933/2025-12

**INTERESSADO:** Igreja Presbiteriana Buritis

**ASSUNTO:** Análise de solicitação de Autorização para Ocupação em Área de Relevância Ambiental inserida em Zona de Preservação Ambiental 1, com pedido de flexibilização de taxa de permeabilidade e taxa de ocupação.

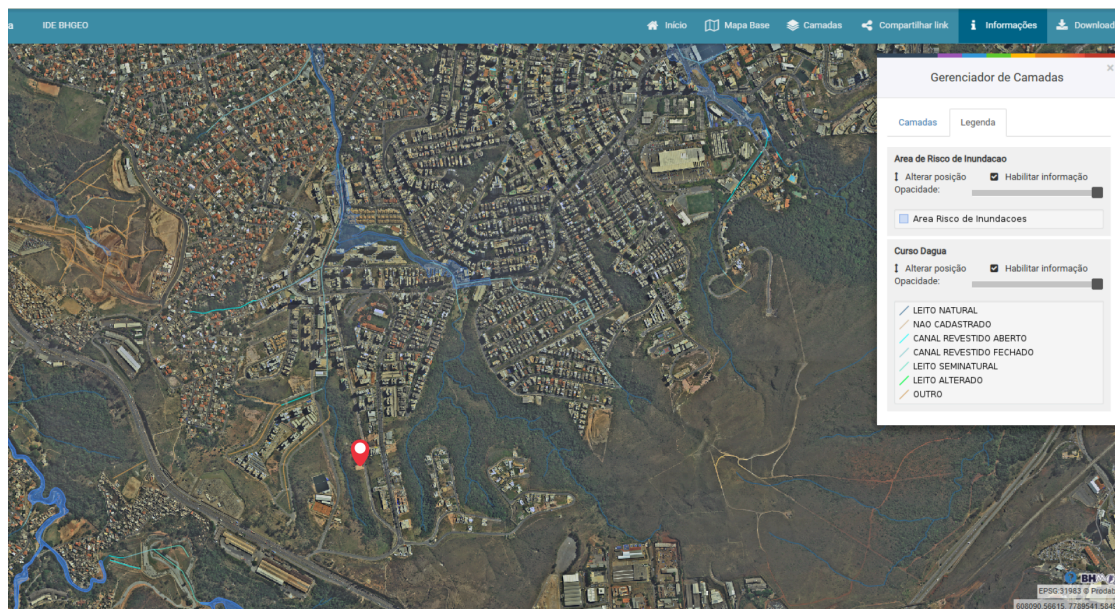
O parecer conclui pela possibilidade da flexibilização porque o projeto supera o piso normativo de 70% de permeabilidade. Esse raciocínio é limitado. Em área PA-1 situada a montante de trecho urbano sujeito a inundação, a análise não pode se encerrar na conferência aritmética do percentual mínimo admitido pela norma. A questão técnica central é saber se a redução da área permeável, ainda que acima do piso flexibilizável, é compatível com a capacidade de suporte hidrológica da microbacia do Córrego Ponte Queimada, especialmente diante da existência de áreas classificadas com risco de inundação a jusante, conforme indicado na Figura 4.

**Figura 4 - Inserção do lote na bacia urbana do Córrego Ponte Queimada. O curso d'água drena para área classificada no BHMMap como sujeita a risco de inundação na região da Rua Henrique Badaró Portugal. Fonte: BHMMap/PBH.**

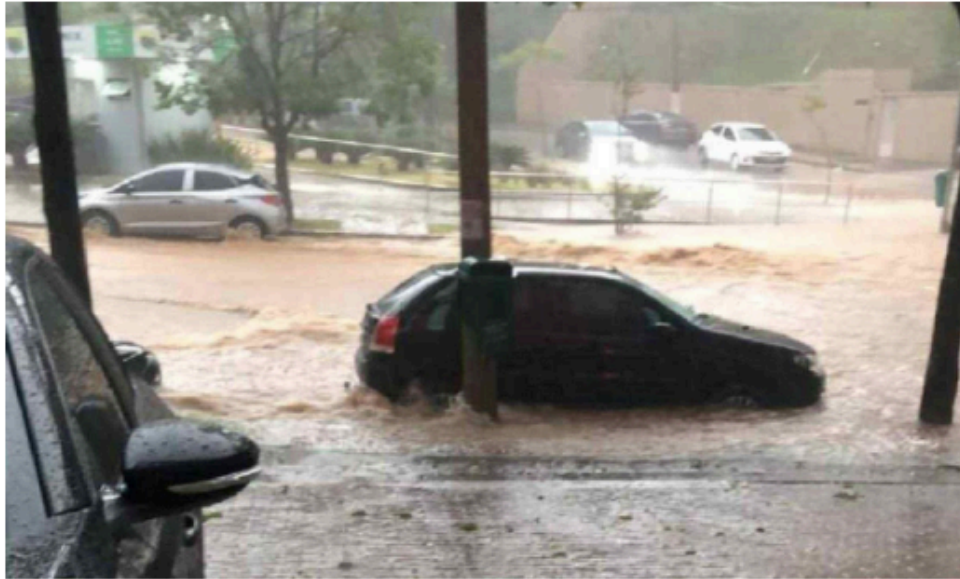
O risco não é hipotético. Em 27/01/2025, chuva intensa no bairro Buritis gerou alagamentos na Rua Henrique Badaró Portugal, com registro de água barrenta escoando pela Rua Eli Seabra Filho e pela pista de cooper existente na região. Trata-se justamente de área situada a jusante da microbacia do Córrego Ponte Queimada, na qual se insere o lote em análise. Esse dado territorial deveria ter levado o parecer a exigir uma avaliação hidrológica específica, com comparação entre o cenário legal de PA-1 e o cenário proposto pelo empreendedor. A bacia urbana do Córrego Ponte Queimada já apresenta resposta sensível a eventos de chuva forte. Autorizar nova redução de área permeável sem estimar o acréscimo de escoamento superficial e sem impor medida compensatória de retenção ou infiltração equivale a aprovar a flexibilização sem enfrentar seu principal efeito ambiental: o agravamento potencial da drenagem urbana a jusante.<sup>1</sup>

Figura 5 - Registro jornalístico de alagamento ocorrido no Buritis em 27/01/2025, com menção à Rua Eli Seabra Filho e à Rua Henrique Badaró Portugal, situadas a jusante da área de drenagem examinada. Fonte: <https://www.em.com.br/gerais/2025/01/7045429-video-chuva-desta-noite-27-1-deixa-ruas-alagadas-no-buritis-em-bh.html>

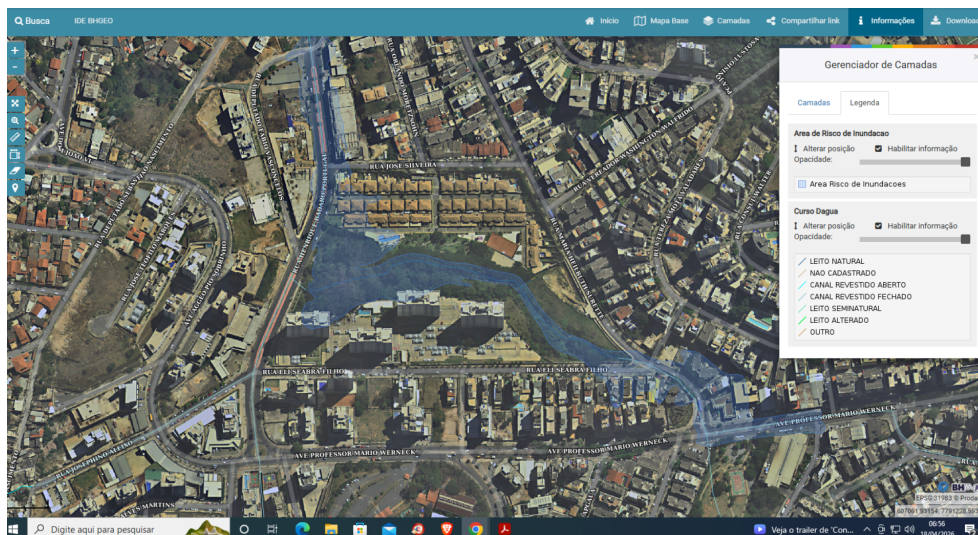
Figura 6 - Detalhe da área com risco de inundação a jusante do empreendimento. O mapa reforça a necessidade de avaliação hidrológica antes de reduzir a área permeável em lote localizado a montante. Fonte: BHMMap/PBH.

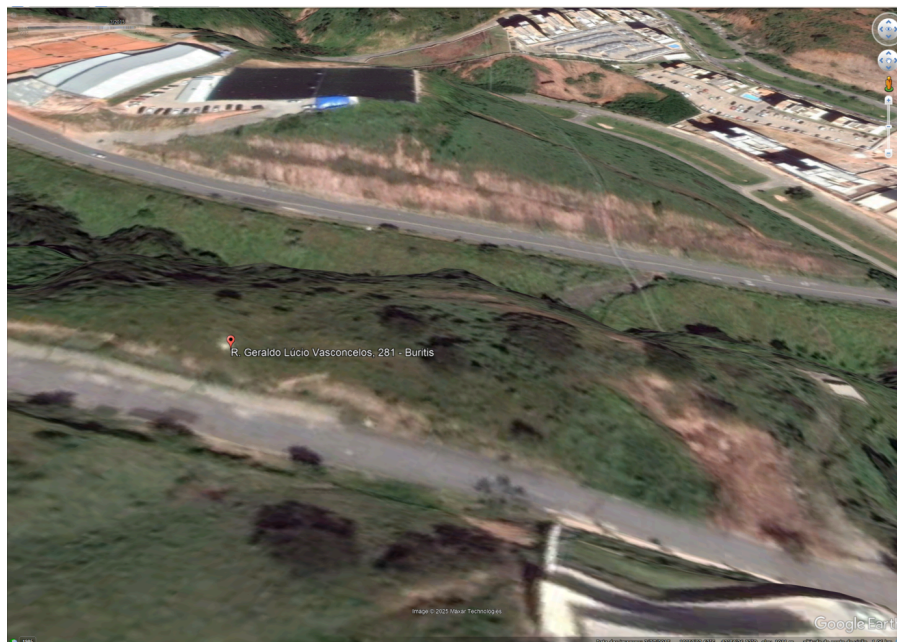
**Figura 12 - Imagem de satélite de 27/03/2015. O lote aparece em condição anterior à movimentação de terra associada ao Alvará de Construção nº 04065/2013. Fonte: Google Earth.**

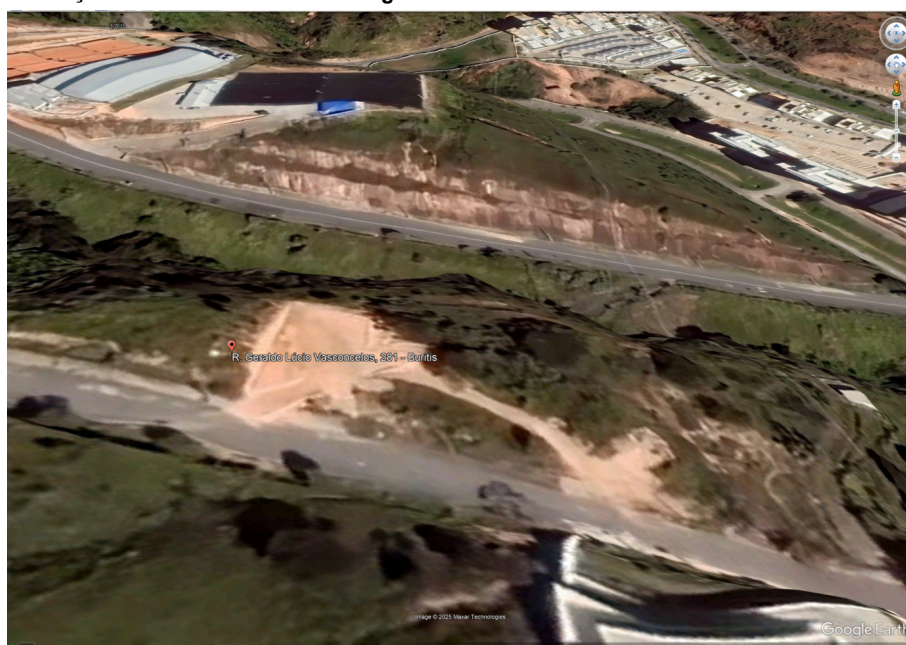
**Figura 13 - Imagem de satélite de 24/05/2015. Há movimentação de terra compatível com a intervenção antiga, mas a imagem não esclarece a formação do talude hoje identificado na divisa dos lotes 10 e 11. Fonte: Google Earth.**

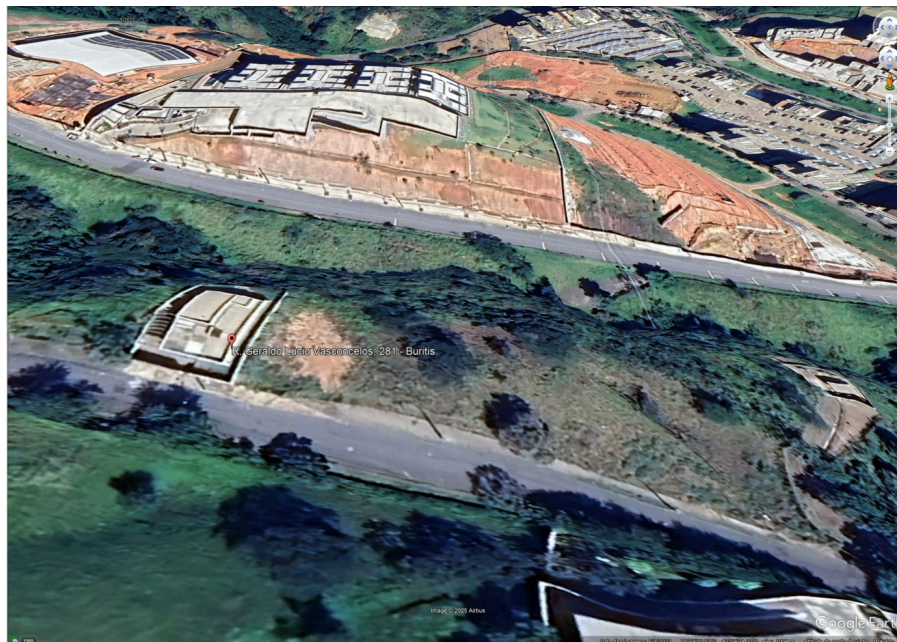
Na imagem de 01/05/2023, o lote 12 já aparece edificado, mas os lotes 11, 10, 9, 8 e 7 ainda não apresentam a configuração de obras observada em 2024. Há vegetação visível e indivíduos arbóreos nos lotes contíguos. No detalhe do lote 11, não se verifica o talude na divisa com o lote 10 com a configuração depois apontada no Parecer Técnico nº 0350/26.

Figura 14 - Imagem de satélite de 01/05/2023. Antes da segunda frente de intervenção, os lotes 11, 10, 9, 8 e 7 ainda tinham cobertura vegetal visível, com indivíduos arbóreos e sem a configuração de obras observada em 2024. Fonte: Google Earth.

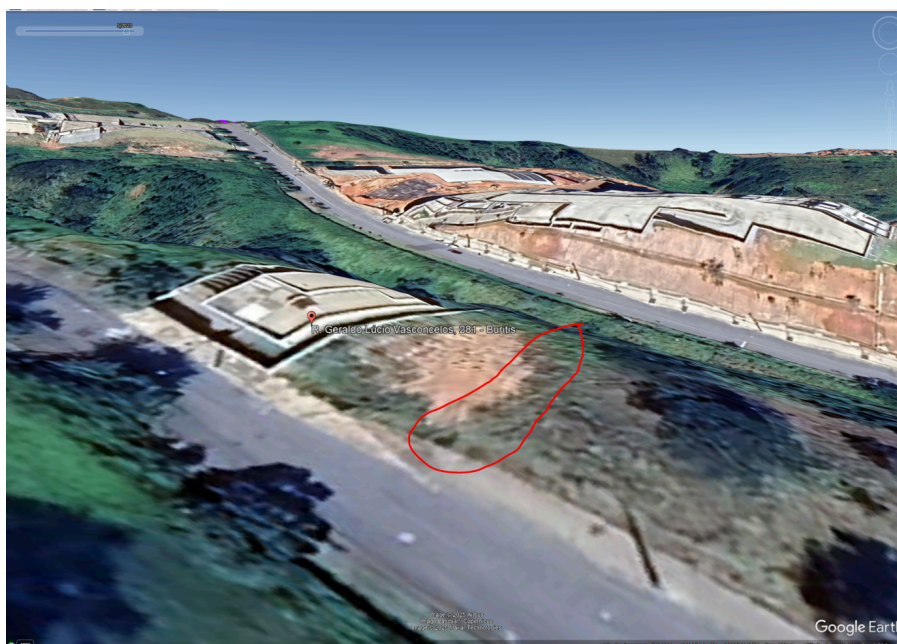
Figura 15 - Detalhe do lote 11 em 01/05/2023. A imagem não permite verificar a existência do talude na divisa com o lote 10, apontado posteriormente como talude antrópico. Fonte: Google Earth.

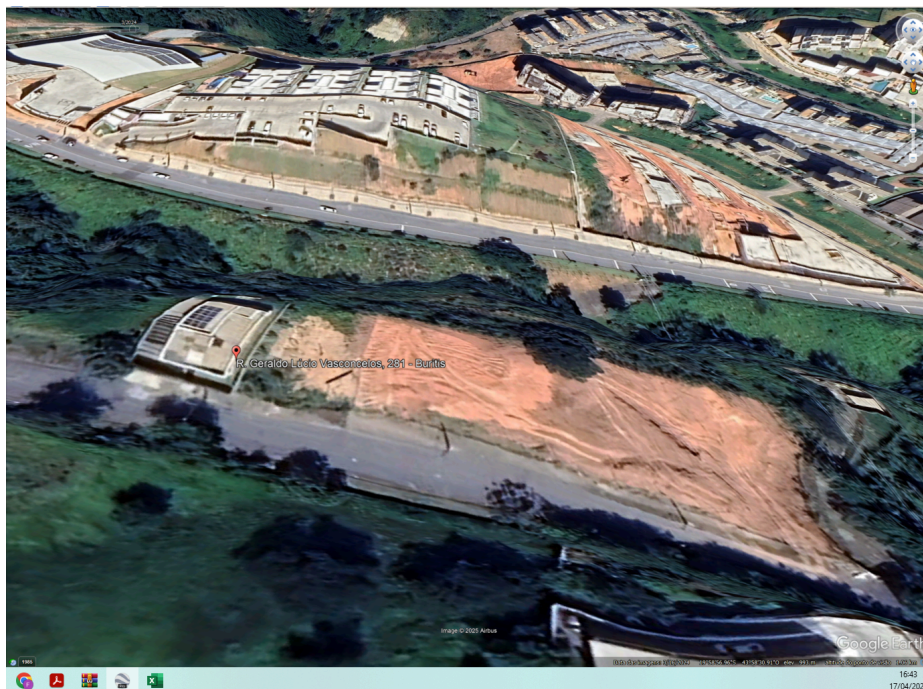
Nas imagens de 27/02/2024 e 16/03/2024, a situação muda. Há nova frente de intervenção nos lotes 11, 10, 9, 8 e 7, com movimentação de terra, supressão de vegetação e alteração visível da morfologia dos lotes. O detalhe de 16/03/2024 indica a presença do talude na divisa entre os lotes 10 e 11. Em 06/12/2024, o lote 11 já aparece com estruturas provisórias usadas como apoio de obra, em contexto de avanço construtivo dos lotes vizinhos.

**Figura 16 - Imagem de satélite de 27/02/2024. A leitura comparativa indica nova intervenção nos lotes 11, 10, 9, 8 e 7, com movimentação de terra e supressão de vegetação em área contígua. Fonte: Google Earth.**

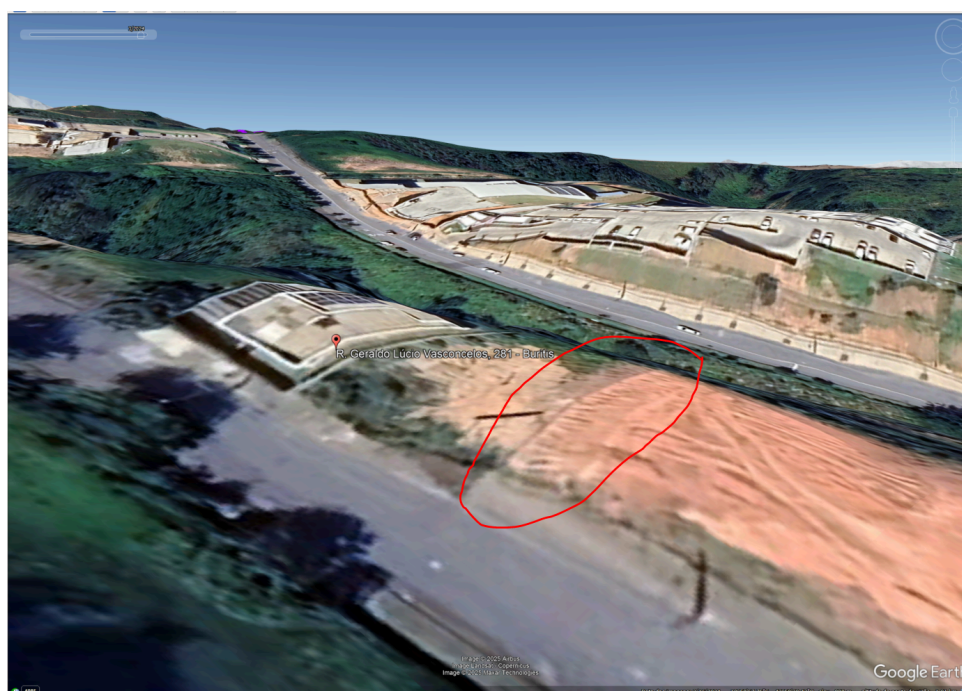
**Figura 17 - Detalhe da imagem de 16/03/2024. A configuração do talude entre os lotes 10 e 11 aparece associada à intervenção recente, ponto que precisa ser verificado oficialmente pela fiscalização. Fonte: Google Earth.**

4. Confirmar ou afastar, mediante análise comparativa de imagens de satélite e documentos de fiscalização, a afirmação de que o talude localizado na divisa dos lotes 10 e 11 foi formado em 2015.

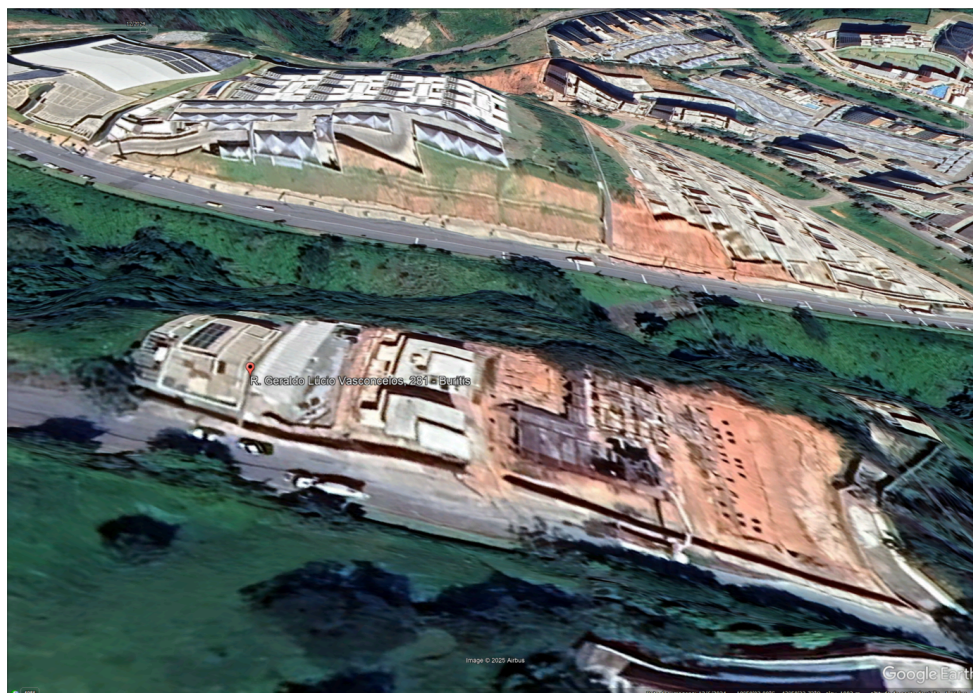
**Figura 18 - Imagem de satélite de 06/12/2024. O lote 11 já aparece com estruturas provisórias vinculadas ao apoio da obra vizinha, enquanto os lotes contíguos apresentam avanço construtivo. Fonte: Google Earth.**

O Parecer Técnico nº 0350/26 registra que o lote 11 não tinha edificações permanentes e estava ocupado por estruturas provisórias usadas como apoio ao canteiro da obra vizinha. Essa informação não pode ser tratada como irrelevante. As imagens de 2024 indicam intervenção conjunta ou coordenada nos lotes 11, 10, 9, 8 e 7. O processo, entretanto, foi instruído como se o lote 11 pudesse ser avaliado isoladamente.

12. Informar a natureza jurídica e urbanística das estruturas provisórias existentes no lote 11, se houve autorização para sua implantação e se o lote foi usado como apoio operacional de obra vizinha.

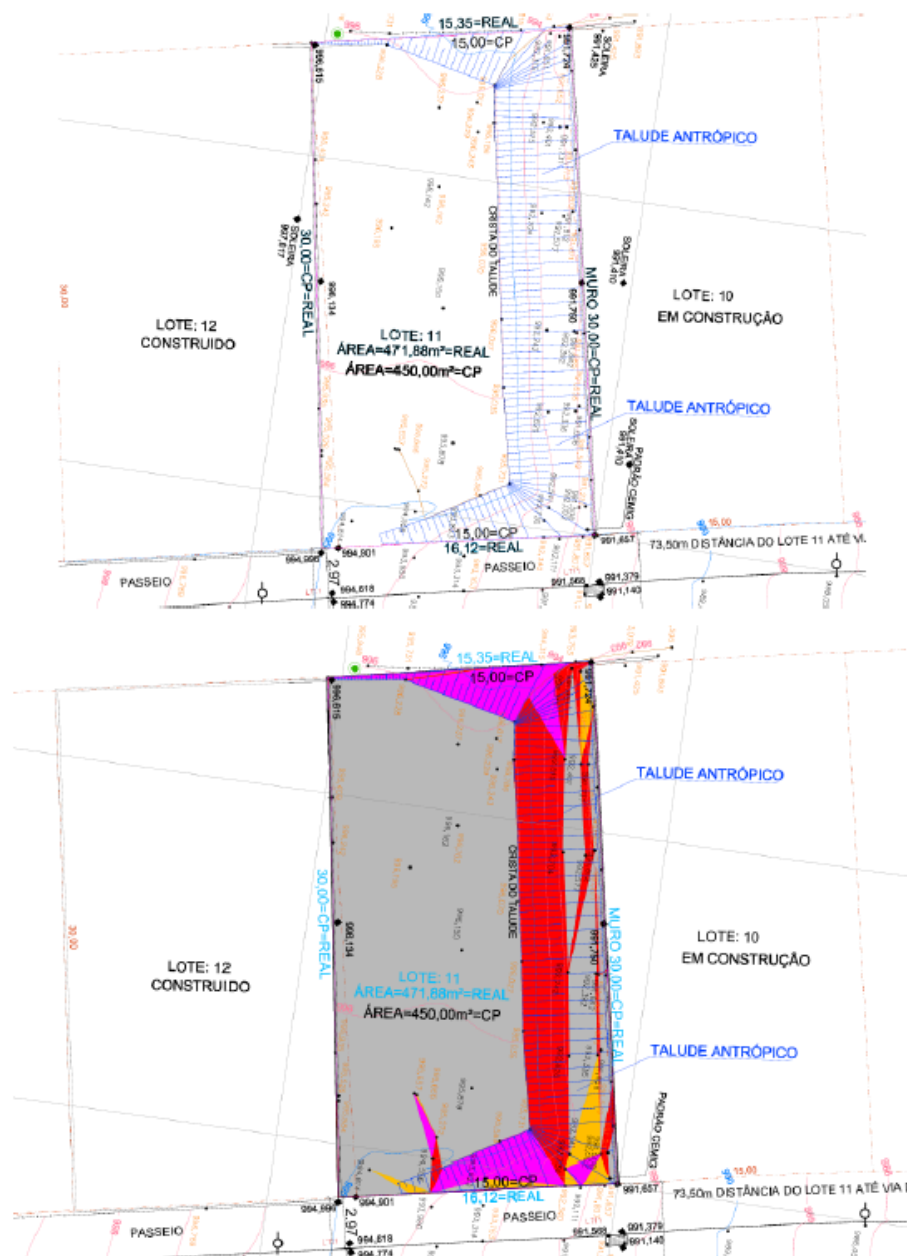
**Figura 11:** Levantamento topográfico do imóvel e mapa de declividades. Fonte: Arquivo “*topo.pdf*”.

Figura 16 - Reprodução da Figura 11 do Parecer Técnico nº 0350/26, com levantamento topográfico e mapa de declividades. O próprio parecer identifica talude antrópico na divisa dos lotes 10 e 11, o que exige conferência com a sequência temporal das imagens de satélite. Fonte: Parecer Técnico nº 0350/26.

Se o talude atual foi formado, total ou parcialmente, por movimentação realizada entre 2023 e 2024, o alvará de 2013 não basta para cobrir a intervenção recente. A própria Prefeitura de Belo Horizonte publicou, em 16/05/2024, orientação segundo a qual, nos casos de alvará emitido antes da vigência do Decreto nº 17.274/2020, as licenças específicas de demolição e de movimentação de terra continuam necessárias para execução desses serviços. A diligência deve apurar se houve Autorização para Movimentação e Tráfego de Terras (AMTT), autorização correlata, responsável técnico, escopo, prazo e destinação do material removido.<sup>3</sup>
