## PARECER TÉCNICO 2222/26

**Local:** Capitão Eduardo, Regional Nordeste

**Demanda:** Verificação da existência de corpos hídricos, e respectivas Áreas de Preservação Permanente (APPs).

**Bacia hidrográfica:** Bacia do Ribeirão do Onça , Sub-bacia do Córrego Cebola

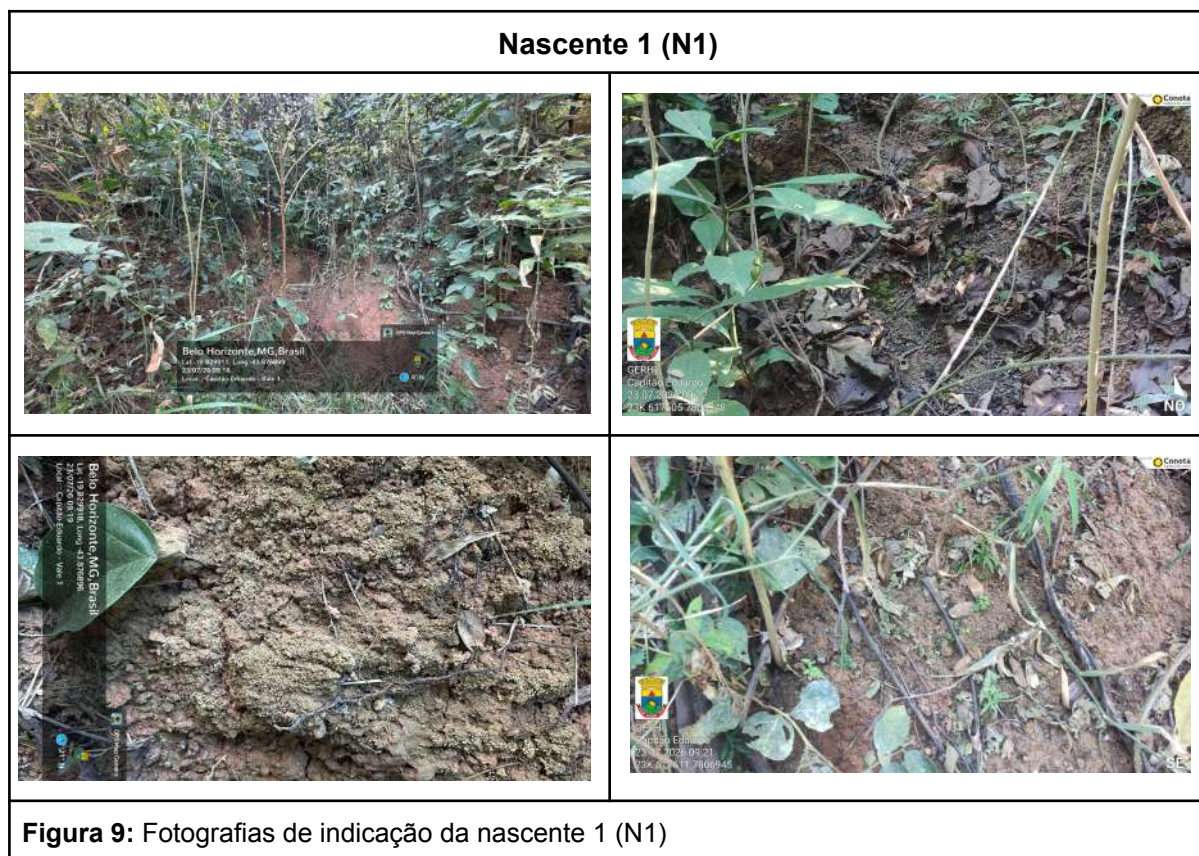
No ponto indicado como N1, observa-se uma área caracterizada pelo aumento da umidade do solo, evidenciado pela presença de musgos nas encostas, pelo adensamento da vegetação arbustiva, conformando uma mata de galeria, pela ocorrência de solo hidromórfico e pela presença de uma canal fluvial bem definido. O conjunto dessas características indica a ocorrência de uma dinâmica hidrológica de caráter intermitente. Dessa forma, o ponto foi indicado como nascente intermitente cuja Área de Preservação Permanente é definida conforme disposições do Código Florestal (Lei Federal nº 12.651/2012) (Figura 9).

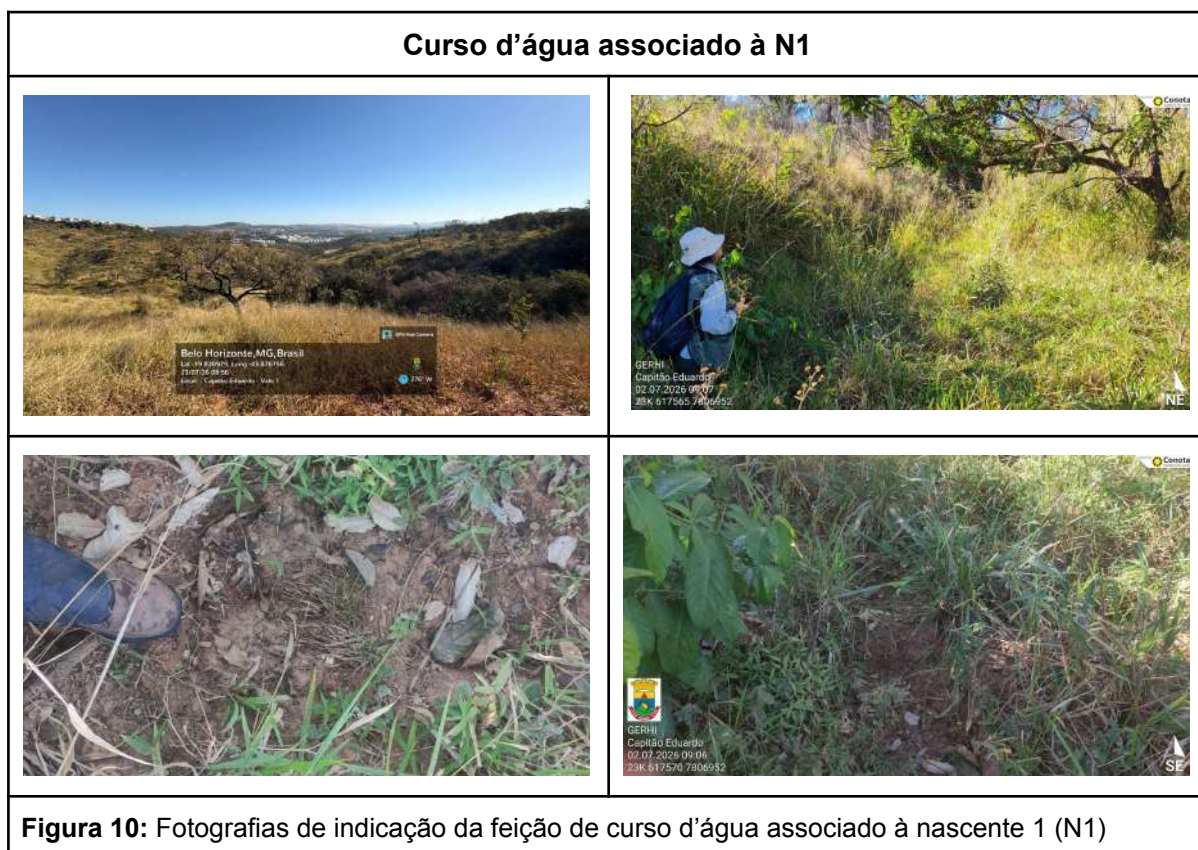
O curso d'água associado à nascente N1 também foi indicado como de regime intermitente, em razão da ausência de fluxo de água superficial no momento da vistoria. Entretanto, observou-se a presença de um canal fluvial bem definido, que se prolonga a jusante e conflui com o curso d'água associado à nascente N2 (Figura 10).

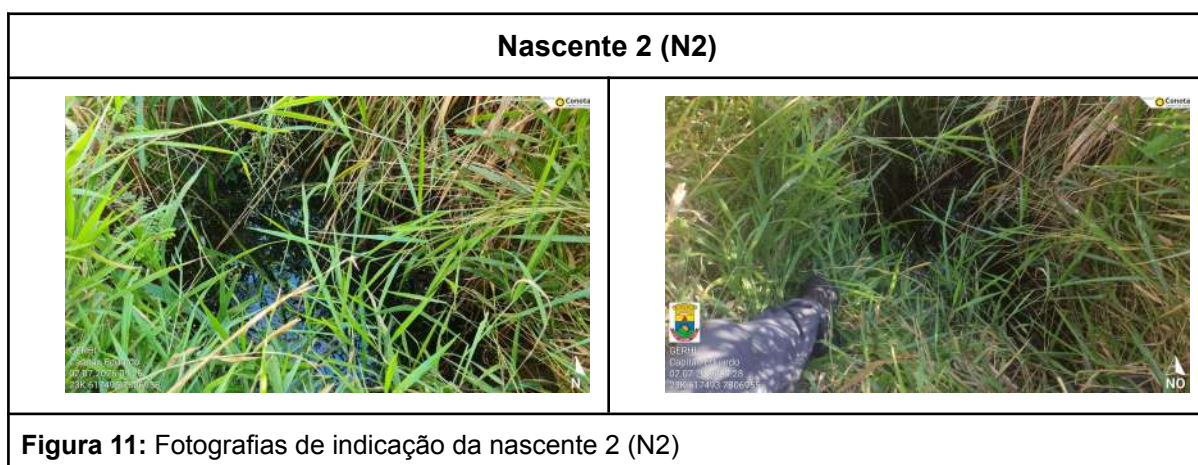
A nascente indicada como N2 situa-se em contexto de quebra de relevo e caracteriza-se por apresentar surgência pontual e regime hidrológico perene. Durante a vistoria, a água apresentou aspecto visual límpido (Figura 11).

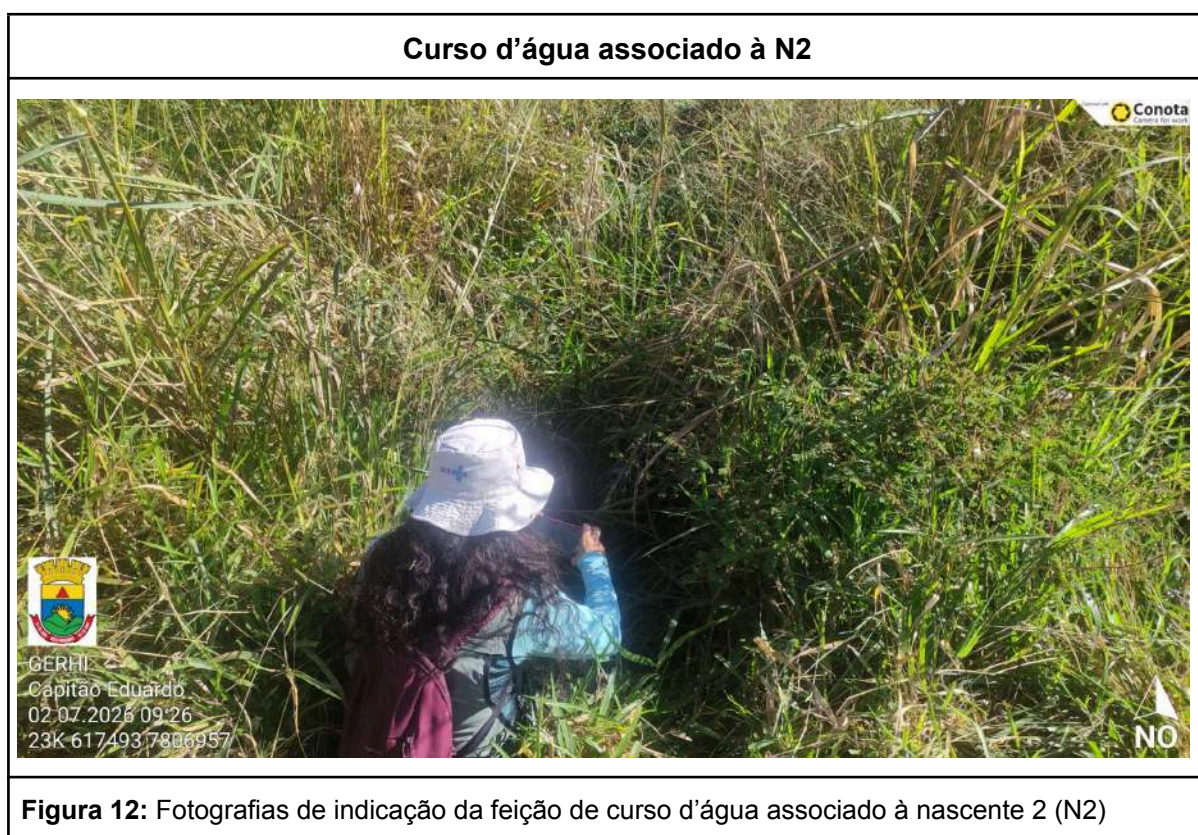
O curso d'água associado à nascente N2 conflui, a jusante, com o canal fluvial associado à nascente N1, antes de alcançar o canal principal. Trata-se de um leito de curta extensão, que apresenta incisão hidrográfica e evidências de escavação associadas à dinâmica do escoamento (Figura 12).

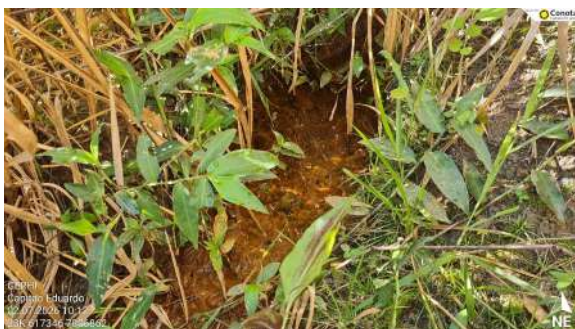
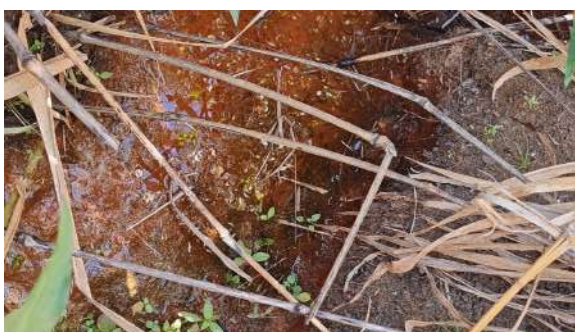
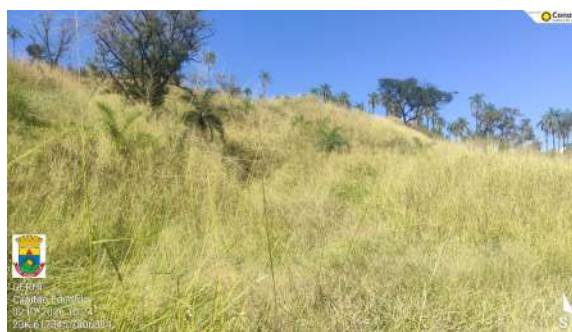
**Curso d'água associado à N3**

O curso d'água associado à nascente N3 direciona o fluxo em sentido ao curso d'água principal. Nesse trecho, foi constatada a presença de vegetação hidrófila, além da ocorrência de ferrobactérias e de fluxo de água superficial aparente. A água apresentou aspecto visual límpido. Considerando a presença de fluxo superficial mesmo durante o período de estiagem, o curso d'água foi caracterizado como de regime perene, estando abarcado nas disposições do Código Florestal como gerador de APP (Figura 15).

**Figura 15:** Fotografias de indicação da feição de curso d'água associado à nascente 3 (N3)

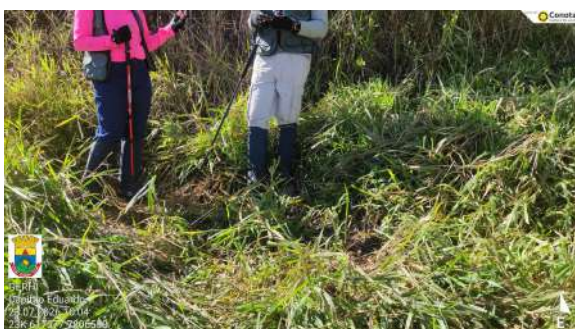
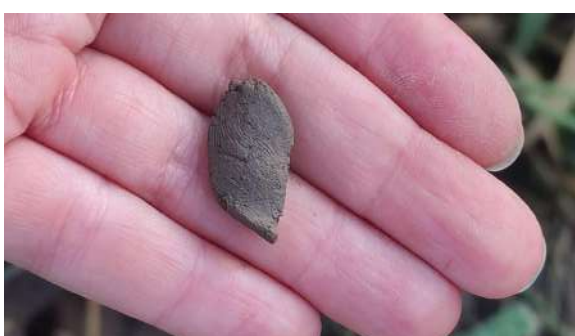
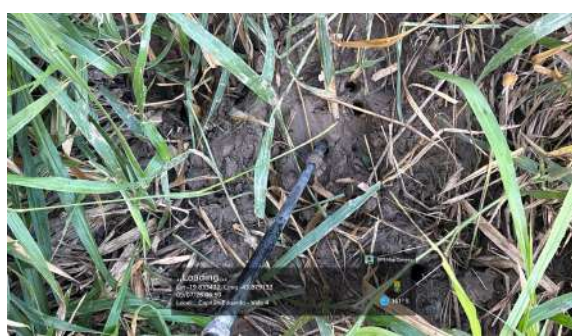
**Nascente 4 (N4)**

A nascente N4 foi indicada a partir da identificação de uma área úmida, com ocorrência de solo hidromórfico, situada no início de um canal fluvial. O local apresentava elevado grau de saturação do solo, evidenciando a presença de água próxima à superfície. Em razão da ausência de fluxo de água superficial no momento da vistoria, a nascente foi caracterizada como de regime intermitente (Figura 17).

**Figura 17:** Fotografias da nascente 4 (N4)

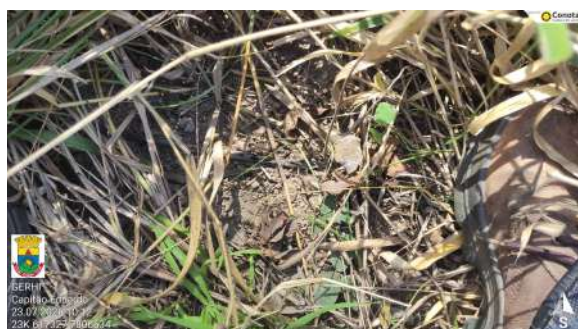
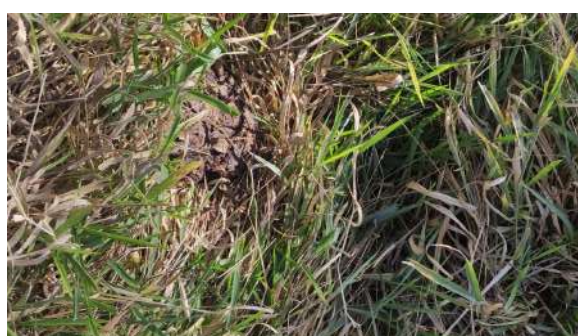
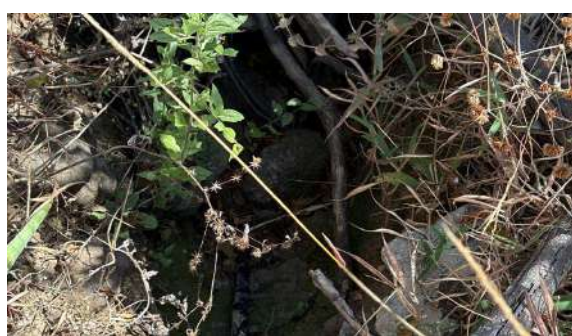
**Curso d'água associado à N4**

Não havendo fluxo de água superficial na área caracterizada como nascente intermitente N4, também não foi observado fluxo a partir do ponto de surgência. Verifica-se a presença de um canal fluvial definido, que se desenvolve a partir do ponto indicado como nascente. Em segmento marcado por quebra de relevo, o leito do curso d'água apresenta aumento da umidade, indicando a concentração de água no solo. No momento da vistoria, não foi observada a presença de água superficial ao longo do trecho compreendido entre a nascente e a confluência com o brejo situado a jusante (Figura 18).

**Figura 18:** Fotografias de indicação da feição de curso d'água associado à nascente 4 (N4)

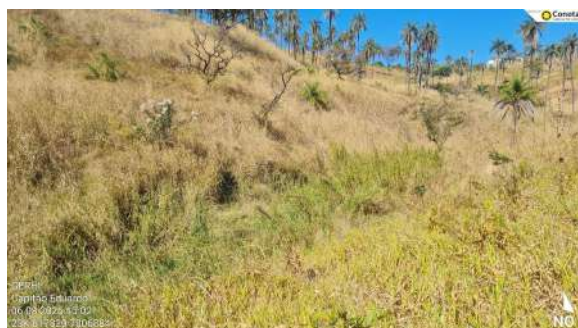
**Nascente N5**

No segmento à jusante do curso d'água associado à nascente N4, situa-se a nascente N5. Sua emergência ocorre em contexto de quebra de relevo, com conformação de pequeno brejo associado ao curso d'água. Observa-se vegetação hidrófila e morfologia típica de terrenos brejosos (Figura 19).

**Figura 19:** Fotografias da nascente N5.

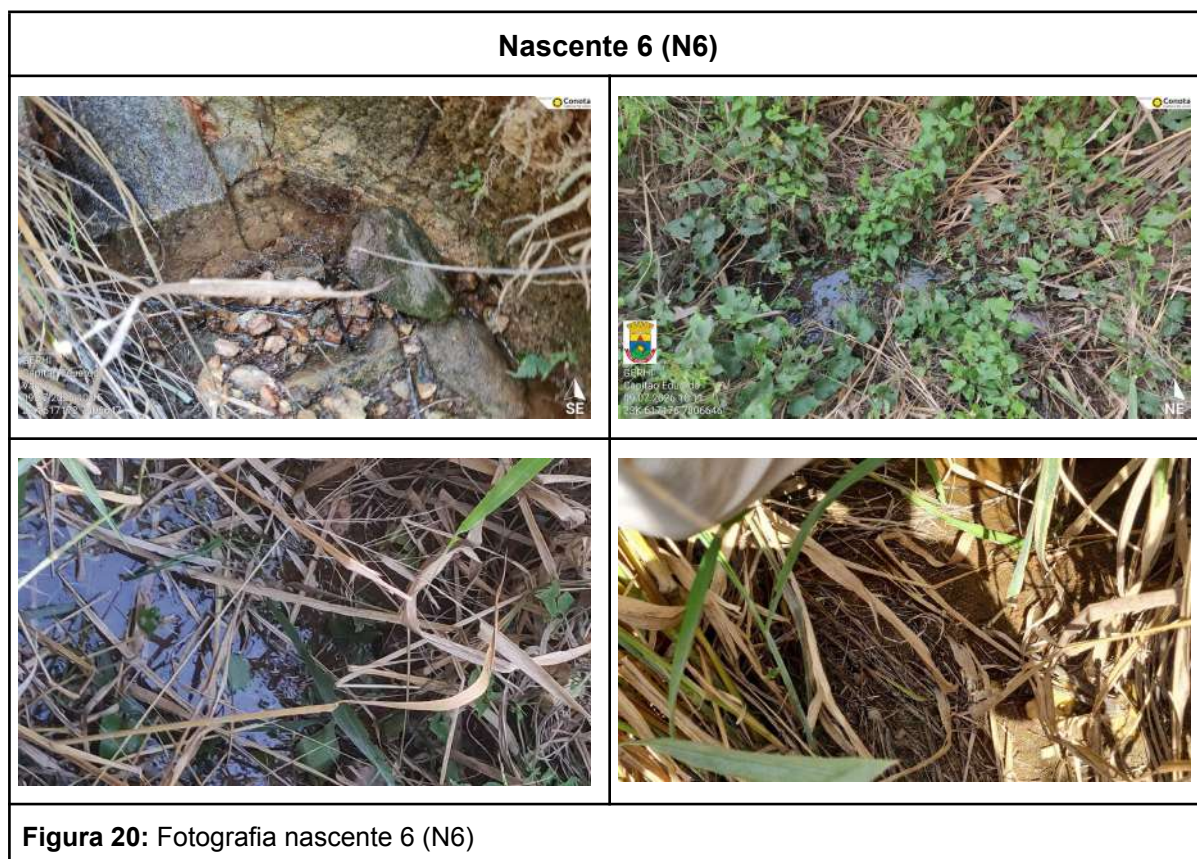
Situada em um ponto de quebra de relevo, a nascente indicada como N6 caracteriza-se pela ocorrência de surgência de água a partir de fratura na rocha, sugerindo uma possível relação entre a estrutura geológica e a circulação da água subterrânea (Figura 20).

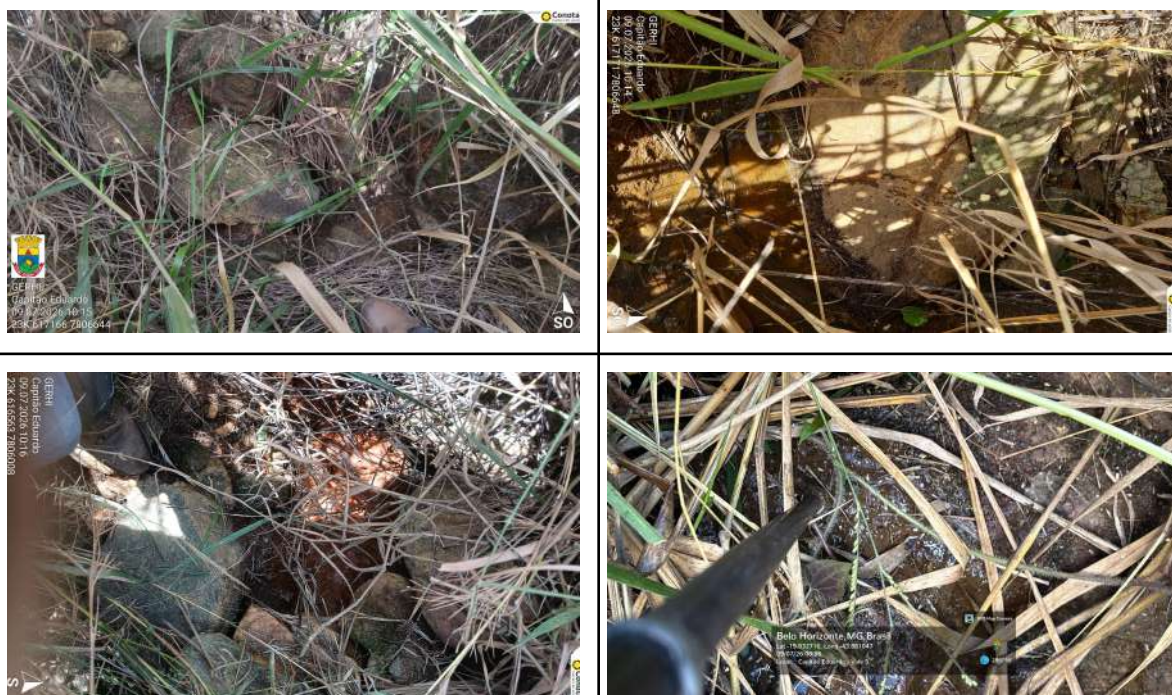
### Nascente N7

A nascente N7 também apresenta surgência de água associada a uma fratura na rocha, indicando possível controle estrutural sobre a descarga do aquífero. No entorno da surgência, observa-se a presença de ferrobactérias e de vegetação hidrófila (Figura 21).

**Figura 21:** Fotografias da nascente 7 (N7)

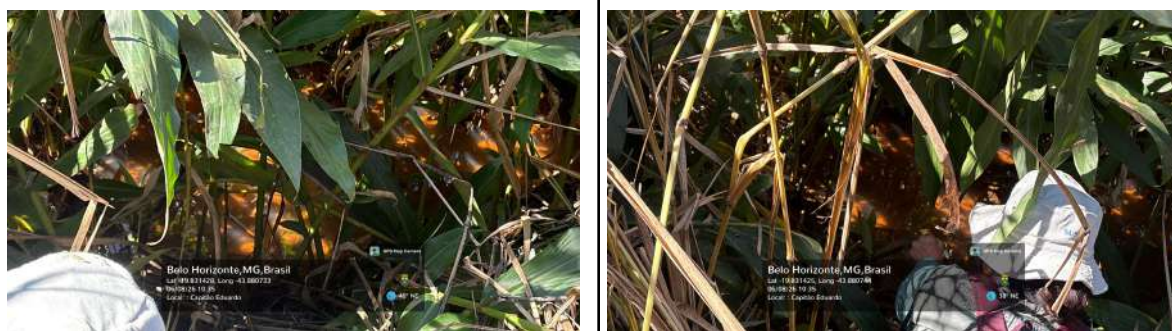
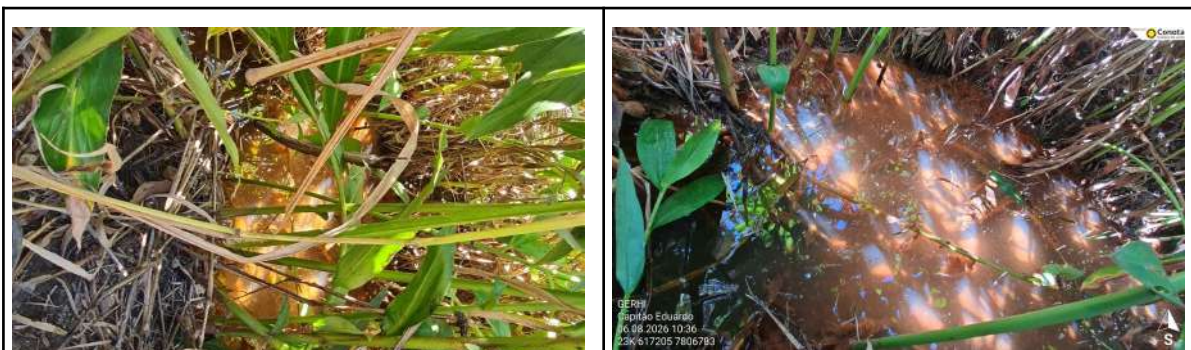
### Nascente N8

A nascente identificada como N8 situa-se a jusante do curso d'água associado às nascentes N6 e N7, nas proximidades da confluência com o curso d'água associado à nascente N5. Trata-se de uma nascente difusa, caracterizada pela presença de vegetação hidrófila, significativa ocorrência de ferrobactérias e expressivo aumento da vazão de água no trecho (Figura 22).

**Figura 22:** Fotografia nascente 8 (N8)

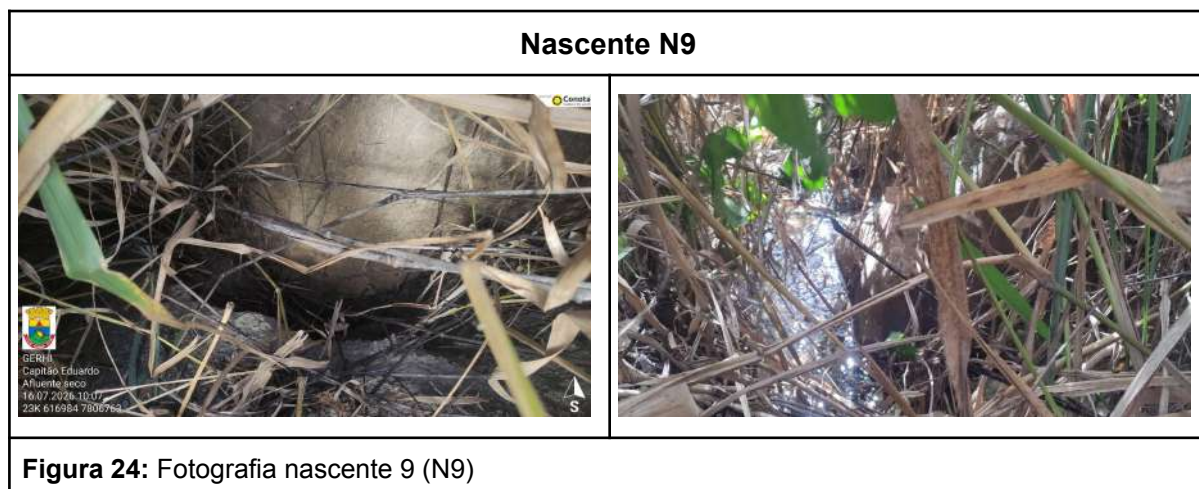
A nascente N9 foi constatada no segmento médio da vertente, onde se desenvolve o canal fluvial a ela associado. Durante a vistoria, foi identificado o lançamento irregular de efluentes de esgoto na rede de microdrenagem, cujo fluxo converge para o canal associado à nascente.

A evidência de surgência de água subterrânea foi identificada a partir do caminhamento realizado ao longo do leito, durante o qual se observou a infiltração e a atenuação do lançamento ainda no segmento médio da vertente. À jusante desse trecho, verificou-se o surgimento de água com presença de ferrobactérias, sem características visuais ou odor associadas a efluentes de esgoto, corroborando a origem natural da surgência.

Além disso, a surgência situa-se a jusante de um ponto de quebra de relevo, condição que, em conjunto com a ocorrência da água a partir do substrato rochoso, indica sua associação com controle estrutural da descarga do aquífero, de forma semelhante ao observado nas nascentes N6 e N7 (Figura 24).

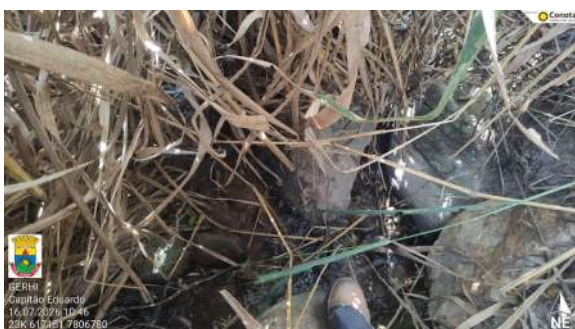
### Curso d'água associado à N9

A jusante do ponto identificado como de exfiltração da nascente N9, observa-se a formação de um curso d'água com vazão significativa. Na baixa vertente, esse curso conflui com outra contribuição hídrica proveniente da mesma microbacia, associada às nascentes N10, N11, N12 e N13 (Figura 25).

**Figura 25:** Fotografias de indicação da feição de curso d'água associado à nascente 9 (N9)

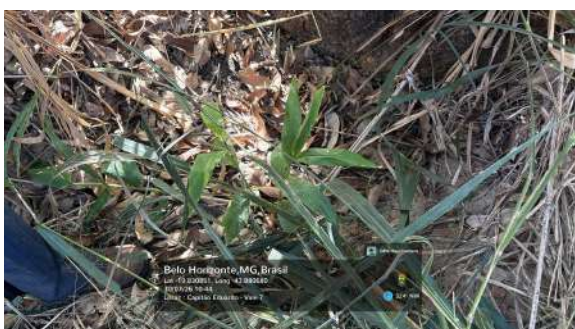
### Nascente N10

A nascente N10 situa-se em contexto de mata de galeria, onde foram constatadas a ocorrência de solo hidromórfico, vegetação hidrófila e elevada umidade do solo. Não foi observado fluxo de água superficial no momento da vistoria. Dessa forma, considerando as condições observadas em campo, a nascente foi caracterizada como de regime intermitente (Figura 26).

**Figura 26:** Fotografia nascente 9 (N9)

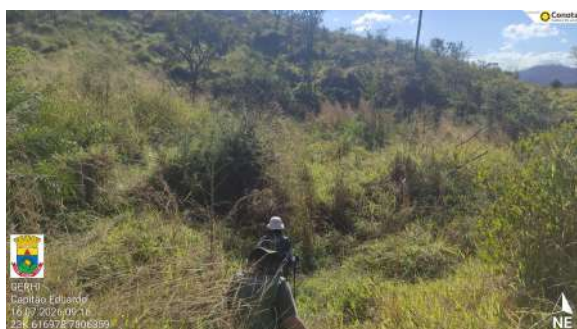
### Curso d'água associado à N10

O canal do curso d'água associado à nascente N9 encontrava-se seco no momento da vistoria, não sendo observado fluxo de água superficial. O canal desenvolve-se em vale em V de fundo largo e plano, associado à erosão lateral e deposição de sedimentos (Figura 27).

**Figura 27:** Fotografias de indicação da feição de curso d'água associado à nascente 10 (N10)

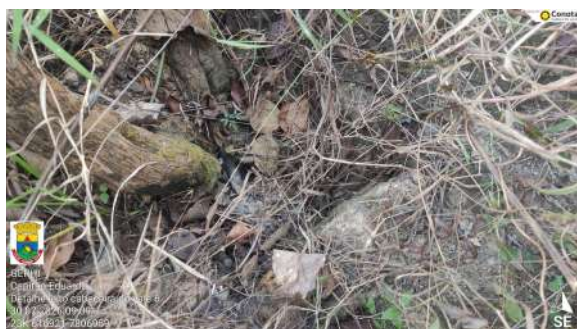
### Nascente N11

A nascente indicada como N11 caracteriza-se por apresentar regime hidrológico intermitente. O conjunto de características observadas em campo, incluindo a presença de umidade, solo hidromórfico, mata de galeria e canal fluvial definido, evidencia a dinâmica hidrológica do local (Figura 28).

**Figura 28:** Fotografia nascente 11 (N11)

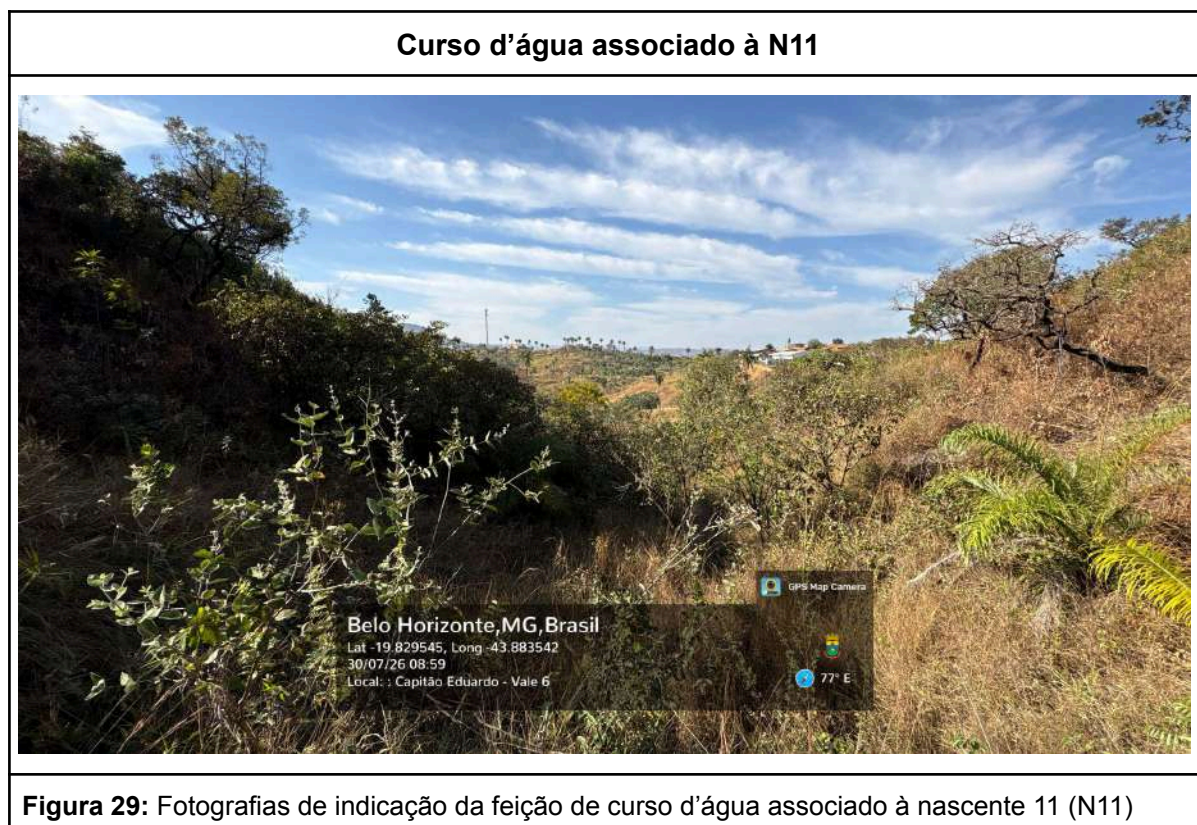
O curso d'água associado à nascente N11, assim como o curso d'água associado à nascente N10, desenvolve-se em vale em V de fundo largo e plano, apresentando indícios de deposição de sedimentos.

No segmento de alta vertente, observa-se a presença de mata de galeria, enquanto, na baixa vertente, nas proximidades da nascente N12, o leito

apresenta-se mais encaixado. Não foi observado fluxo de água superficial ao longo do trecho vistoriado; contudo, verificou-se a presença de umidade no solo (Figura 29).

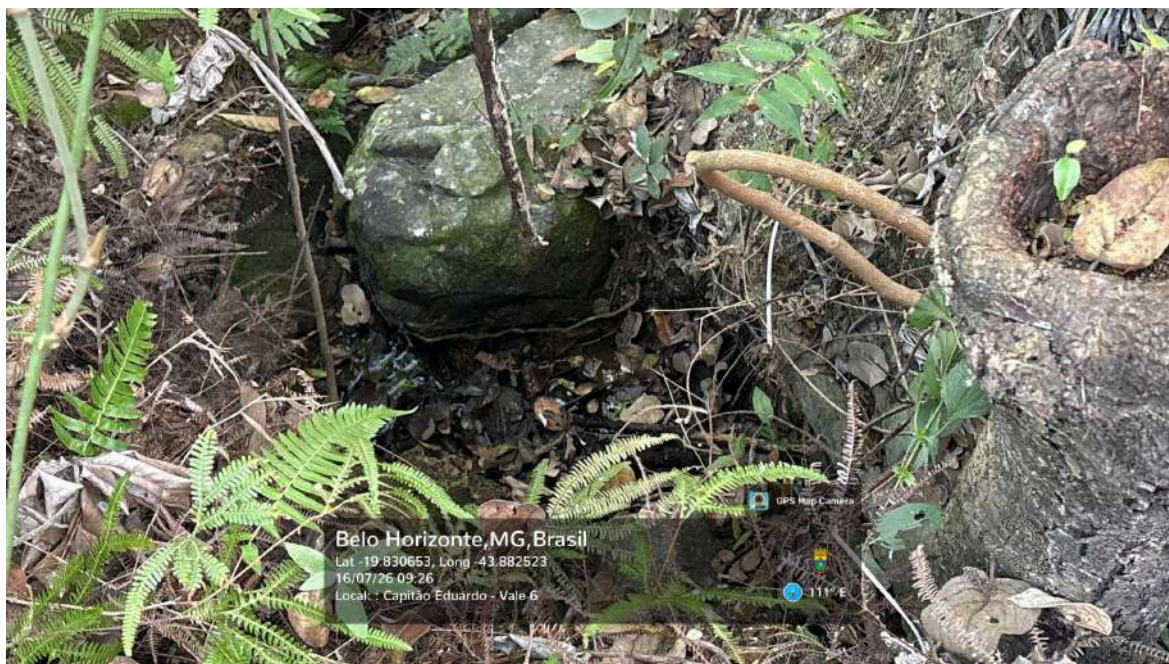
**Nascente N12**

À jusante do curso d'água de regime intermitente, formado pela confluência dos fluxos associados às nascentes N10 e N11, situa-se a nascente indicada como N12. Trata-se de uma exfiltração natural e pontual, que ocorre em contexto de fratura na rocha, indicando, assim como observado nas nascentes N6 e N7, a existência de controle estrutural sobre a descarga do aquífero no local. A partir do ponto de exfiltração da N12, foi observado fluxo de água superficial, caracterizando o curso d'água a jusante como de regime perene (Figura 30).

**Figura 30:** Fotografia nascente 12 (N12)

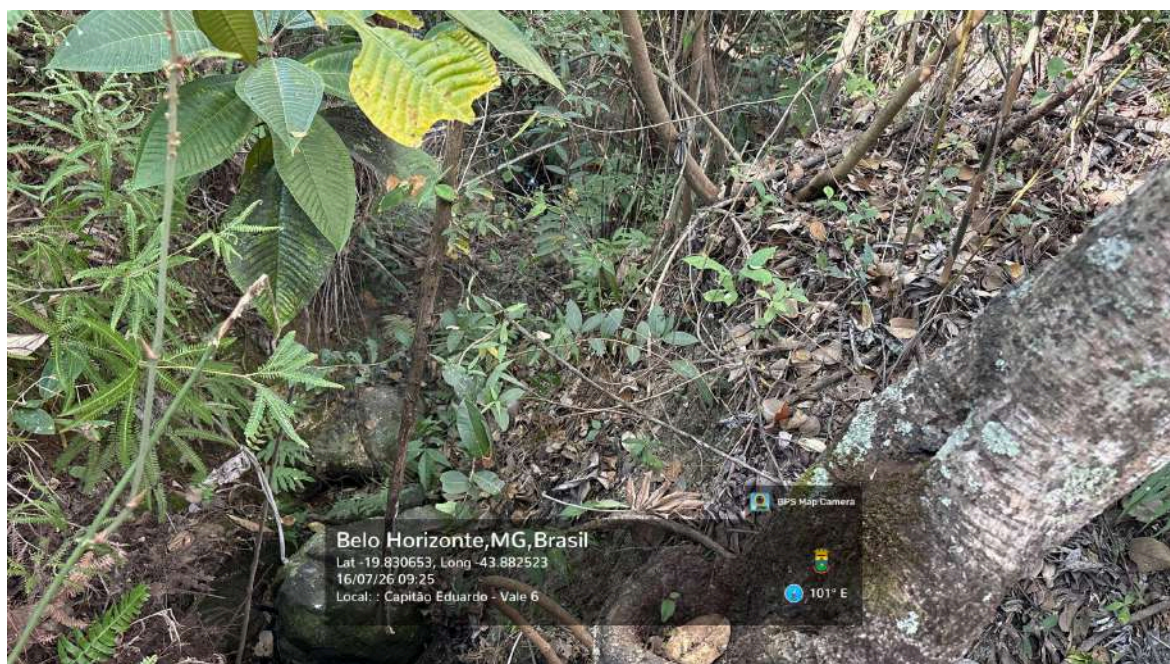
### Curso d'água associado à N12

A partir do ponto inicial de exfiltração, o fluxo de água superficial desenvolve-se ao longo de leito rochoso, sob cobertura de mata de galeria, até alcançar o sistema brejoso situado a jusante (Figura 31).

**Figura 31:** Fotografias de indicação da feição de curso d'água associado à nascente 12 (N12)

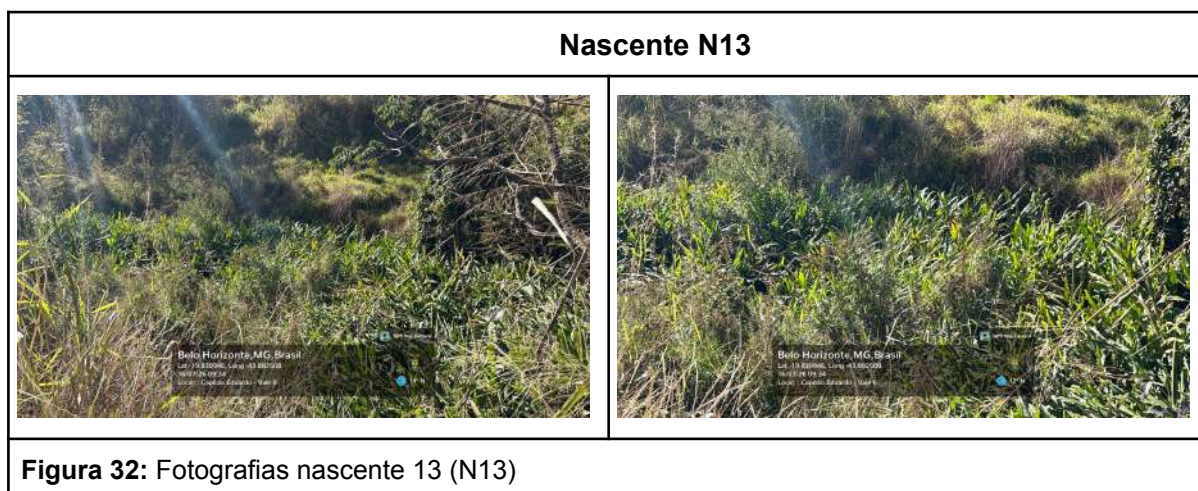
A nascente indicada como N13 caracteriza-se como um sistema de nascente difusa, que recebe contribuição do fluxo proveniente da nascente N12. Observa-se acréscimo no volume de água ao longo do sistema, especialmente em seu trecho mais a jusante, indicando a ocorrência de afloramento de água de forma difusa no interior da área brejosa. Além da morfologia característica de ambientes brejosos, constatou-se expressiva presença de vegetação hidrófila, incluindo espécies como o lírio-do-brejo (Figura 32).

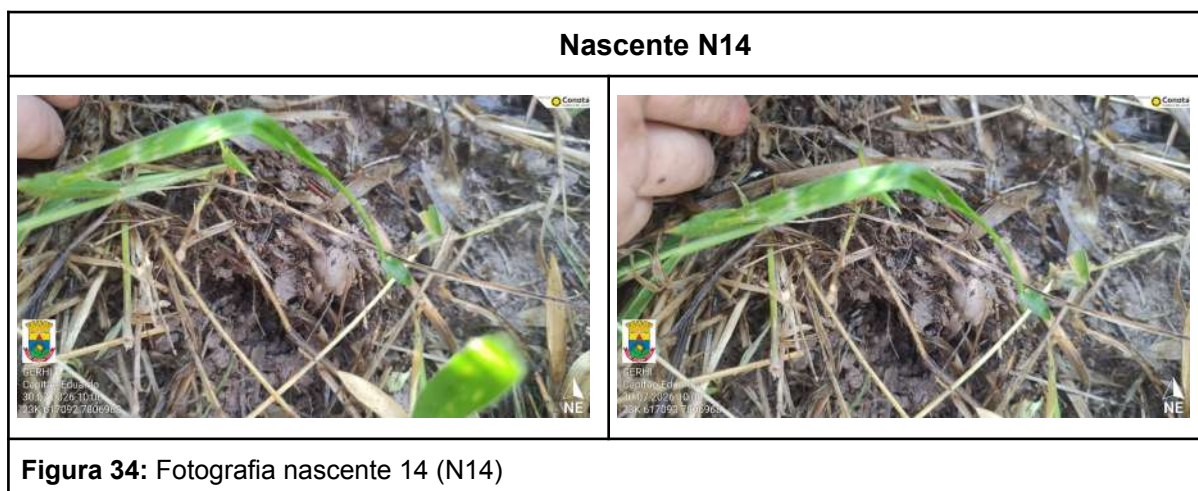
A nascente N14 caracteriza-se por apresentar regime hidrológico intermitente. Ocorre no contexto de uma linha de drenagem associada a vale fluvial, no segmento de alta vertente. Em seu entorno, constata-se a presença de vegetação arbórea e de solos úmidos e hidromórficos, indicando condições de saturação do solo próximas à superfície e dinâmica hidrológica associada ao canal fluvial (Figura 34).

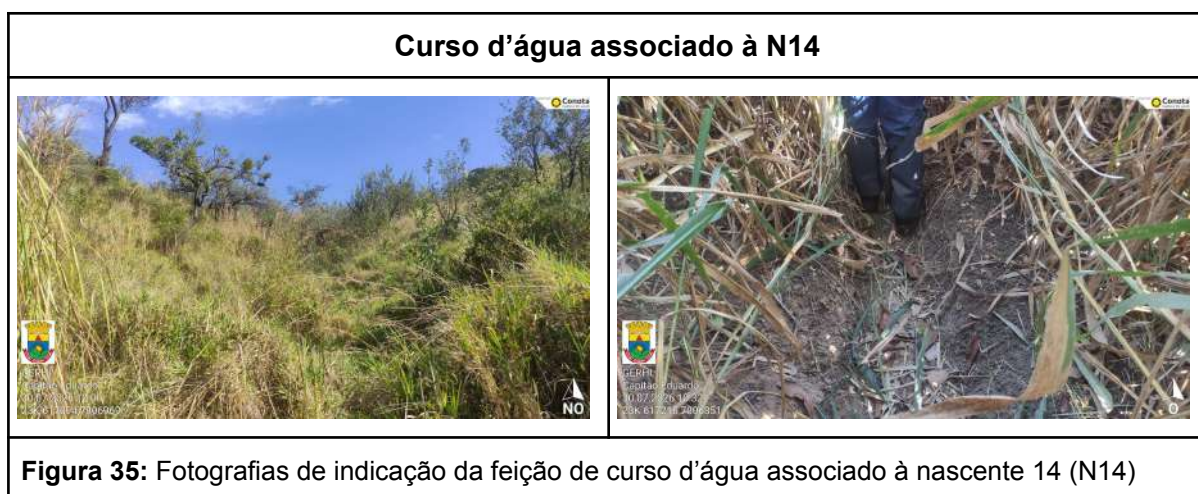
O curso d'água associado à nascente indicada como N14 encontrava-se seco no momento da vistoria. Em alguns trechos, foi possível observar indícios de umidade no leito, que apresenta talvegue bem definido. Foram constatados, ainda, pontos de leito rochoso ao longo do curso d'água intermitente (Figura 35).

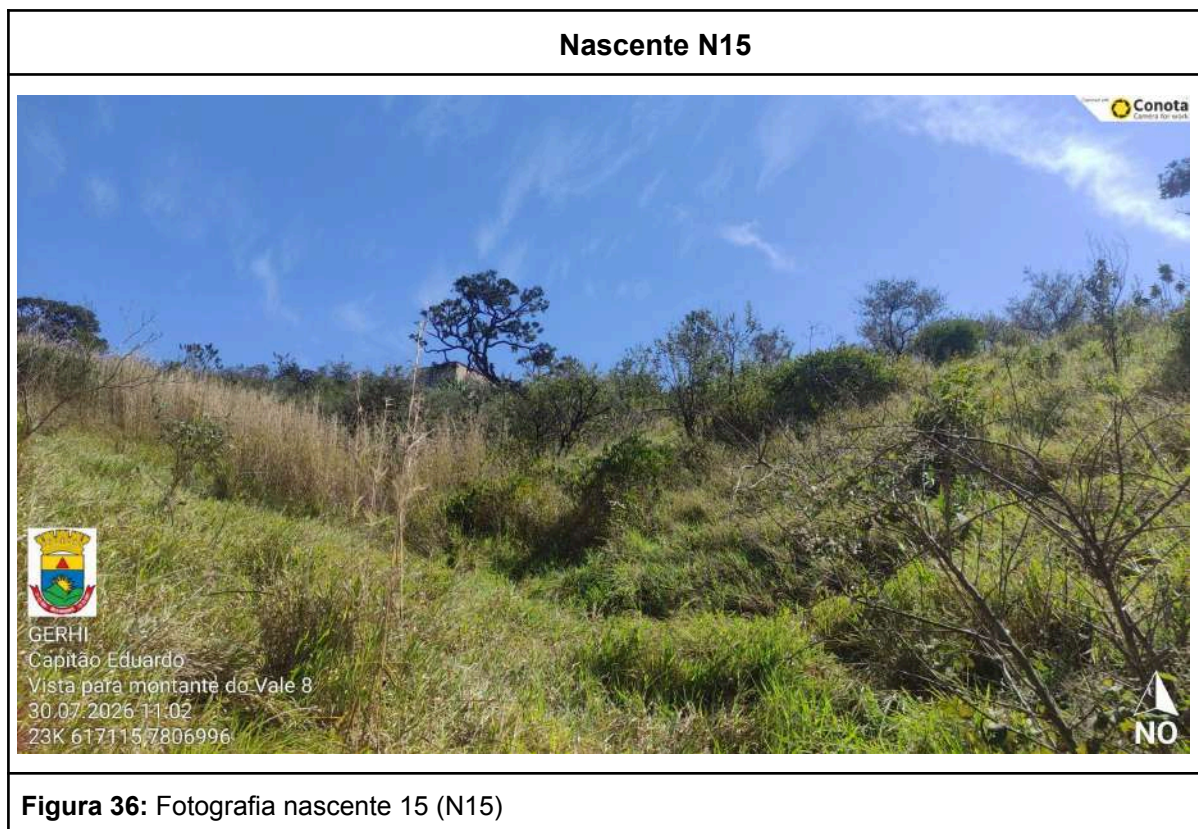
A nascente N15 caracteriza-se por apresentar regime hidrológico intermitente, ocorrendo em contexto de concavidade do relevo, no segmento de alta vertente. Observa-se tendência de adensamento da vegetação arbustivo-arbórea ao longo do eixo do canal acompanhado por aumento da umidade do solo. O conjunto dessas características evidencia a concentração de água no ponto identificado

como surgência. Recomenda-se a reavaliação da feição durante o período chuvoso (Figura 36).

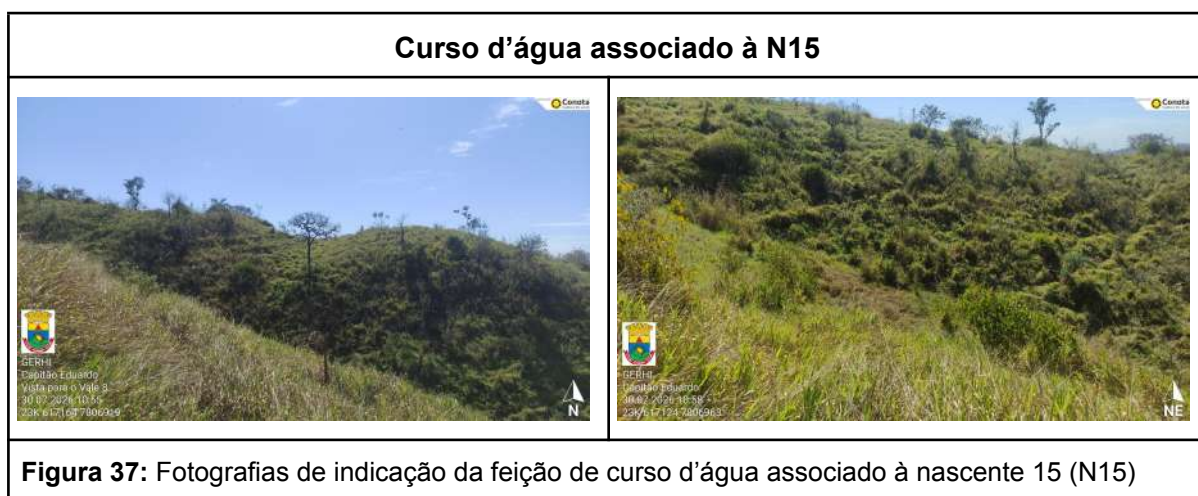
A feição de curso d'água associado à nascente N15, situa-se em segmento de vertente com declividade moderada, desenvolvendo-se a partir de área com evidências de umidade no solo (Figura 37).

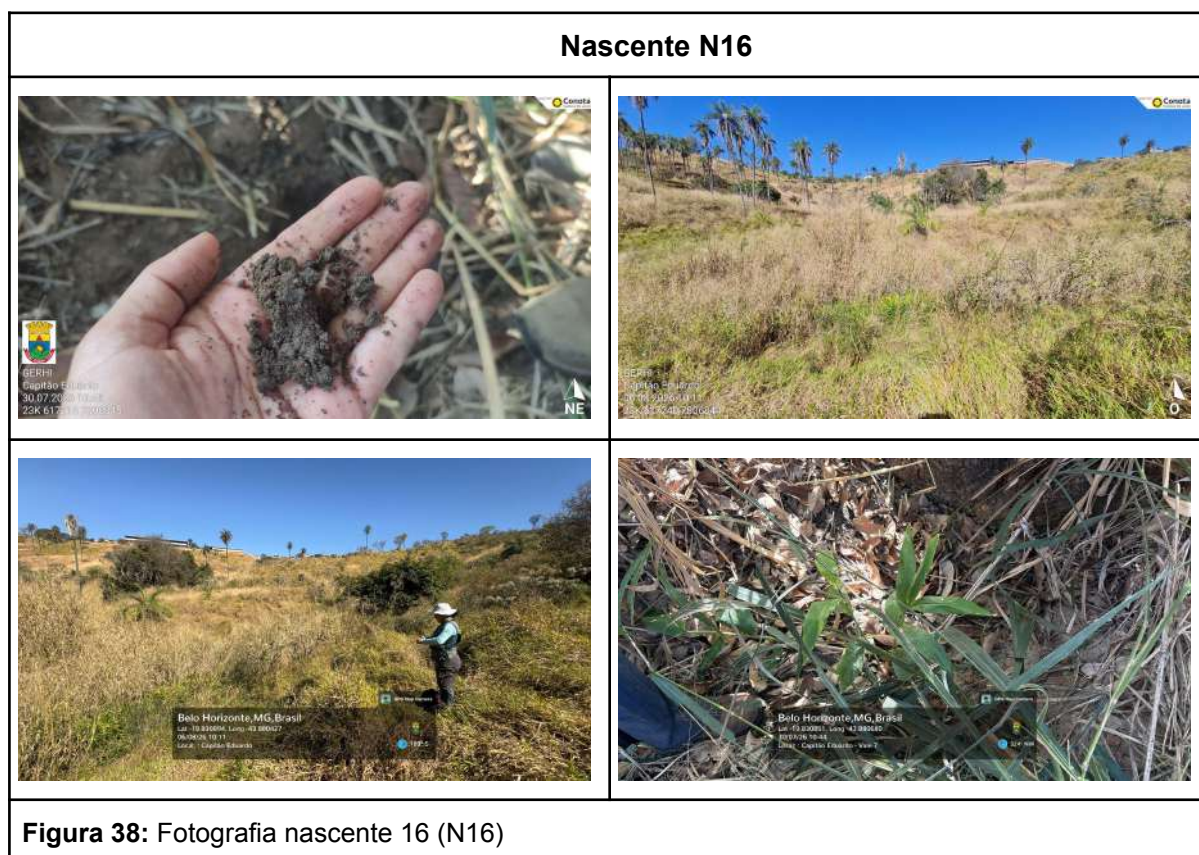
A nascente N16 situa-se no trecho da baixa vertente, em ponto de quebra de relevo, após a confluência dos canais fluviais associados às nascentes N14 e N15. Trata-se de nascente difusa de regime perene, conformando brejo com desenvolvimento longitudinal. Observou-se a presença de solo hidromórfico, vegetação hidrófila e de concentração de água superficial (Figura 38).
