PARECER REFERENTE À ANÁLISE DE PROJETO DE MODIFICAÇÃO COM ACRÉSCIMO NO IMÓVEL SITUADO NA RUA ARDUÍNO BOLIVAR, Nº 263, PERTENCENTE AO CONJUNTO URBANO BAIRRO SANTO ANTÔNIO.

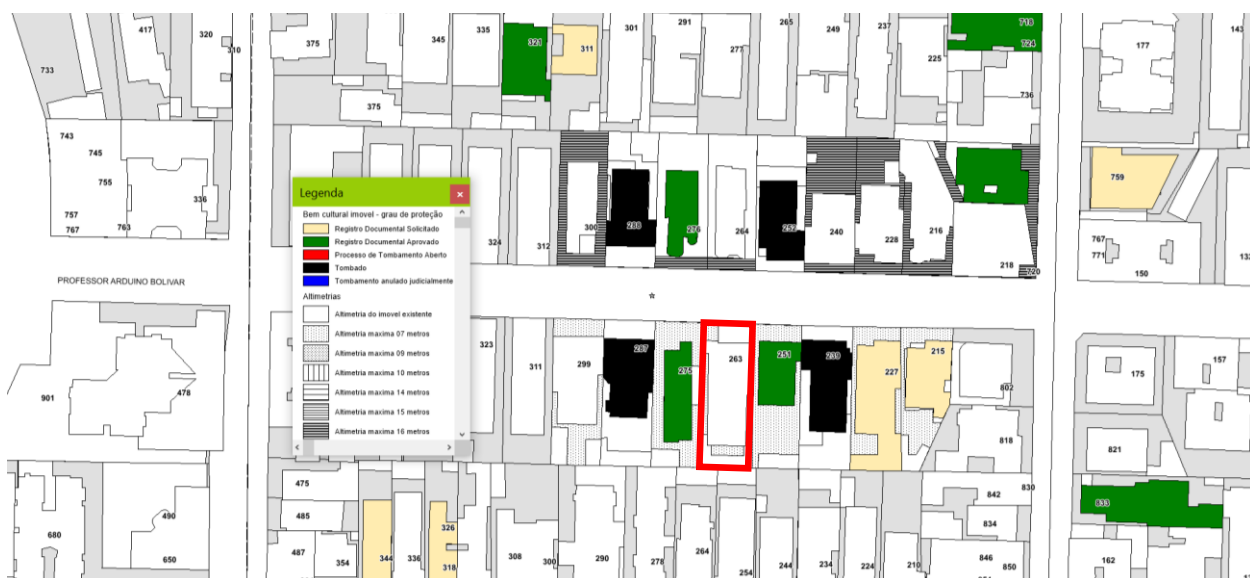
Imagem 01 – Mapeamento cultural com localização do imóvel objeto desta análise, grau de proteção e diretrizes altimétricas. Fonte: DPCA/FMC.

O lote possui atualmente uma edificação residencial da década de 1960, que passou por modificações de ampliação no final da década de 1980, e não possui grau de proteção específico. O limite altimétrico estabelecido para o lote é de 7 metros e, devido às edificações tombadas do entorno, há outros limites altimétricos estabelecidos para estas faces de quadra, sendo 7 metros no trecho composto pelo imóvel em análise e 16 metros para a face oposta. O entorno possui, além das edificações tombadas, outras com registro aprovado ou solicitado, sendo que parte desses registros já são hoje edifícios multifamiliares verticais. Este trecho da rua tem o predomínio de casas e edifícios de 4 a 5 pavimentos e é muito arborizado, representando uma agradável ambiência no bairro.

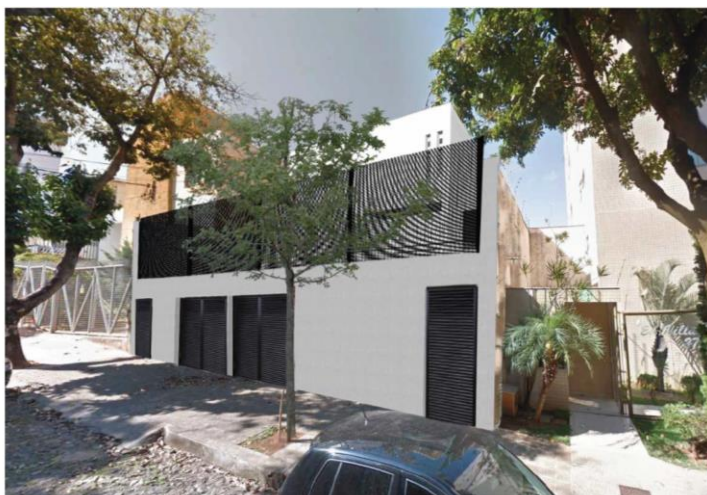
*Imagem 19 – Fotoinserção em relação à imagem anterior.
Fonte: Material complementar enviado por e-mail em 17/08/2020.*

O projeto mantém a configuração do fechamento frontal, com o muro existente e grade similar, que juntamente aos portões proporcionam permeabilidade visual. A fachada frontal é mantida no mesmo alinhamento da existente e a intervenção no afastamento frontal não o compromete, uma vez que está oculta pelo muro remanescente.

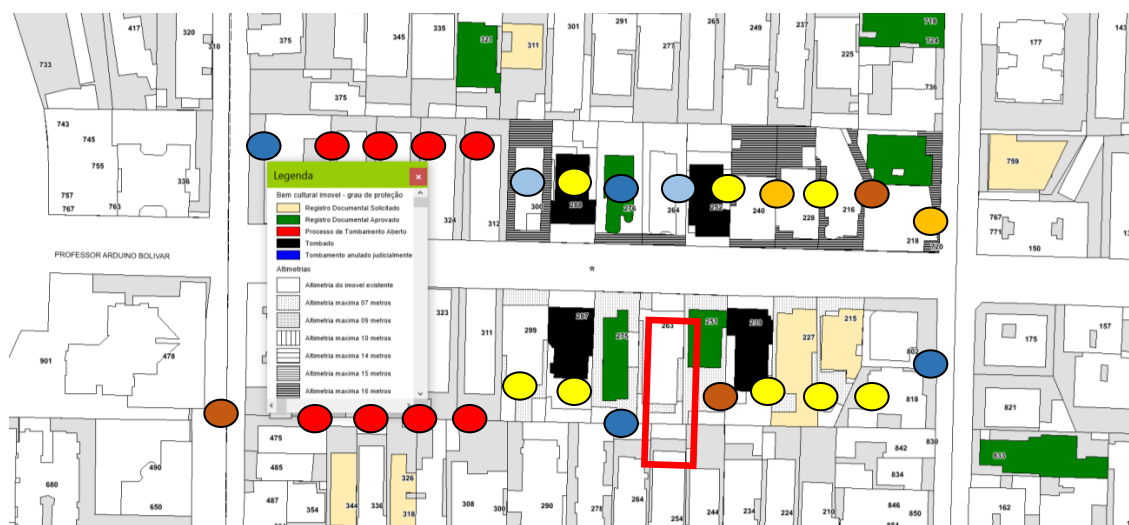
Procedemos, a título de complementação às informações apresentadas, ao levantamento altimétrico nas duas faces de quadra.

Observa-se in loco, na face da quadra de numeração par, os números 252 e 288 são edificações de 1 pavimento e protegidas por tombamento; ambas ladeadas por edificações de 6 e 7 pavimentos com destaque para a edificação de número 276, que após ter o Registro Documental acatado, recebeu uma edificação de 7 pavimentos no lugar. Já na face ímpar, os números 239 e 287 são edificações de 1 pavimento e protegidas por tombamento, ambas ladeadas por um lado por edificação de 1 pavimento e por outro por edificações de 4 pavimentos e de 7 pavimentos respectivamente sendo que ambas tiveram Registro Documental acatado e se localizam à esquerda e à direita da proposta em tela.

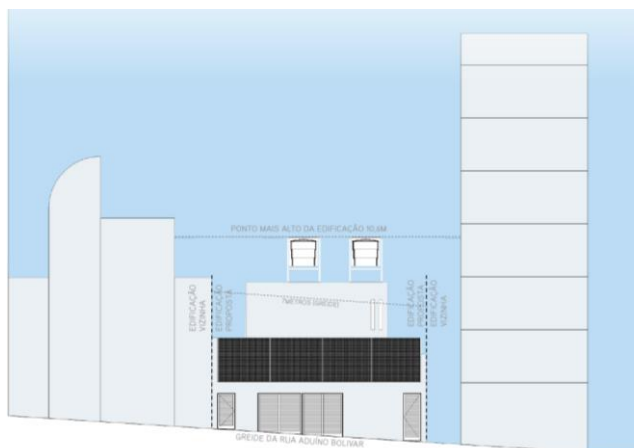
Imagem 13 – Imagem esquemática que demonstra a edificação proposta em relação às existentes nos lotes lindeiros.

Podemos concluir que a altimetria proposta, a qual ultrapassa a diretriz altimétrica em 70cm de um lado e 89cm de outro, não constitui impacto negativo significativo para a configuração da área protegida. Inclusive os volumes das caixas d'água que mesmo ultrapassando em 3,01m a altimetria do mapeamento, não constituem impacto negativo significativo seja pela pequena dimensão dos volumes cilíndricos, seja por sua localização na porção posterior do lote.

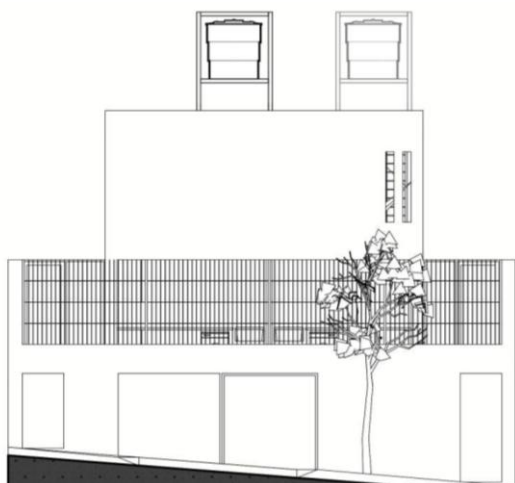
Imagem 12 – Fachada frontal.
Fonte: Material disponível no Portal de Edificações, processo 01-031220/20-56.

O maior impacto da solução proposta se constitui no volume que ocupa o afastamento frontal do lote com gradil em muro que abriga dois portões de garagem e dois portões de pedestres. Trata-se entretanto de ocupação consolidada e, conforme informa o relatório técnico da DPCA, foi implementada na década de 1980 em reforma aprovada na PBH e possuidora de certidão de baixa e habite-se emitida pelos órgãos competentes. Destaca-se ainda que o volume das garagens no afastamento frontal possui dimensão de 6,21 metros entre a testada e a parede limítrofe, o que permitiria a adoção de uma solução que minimizasse a relação do gradil em muro e a rua.

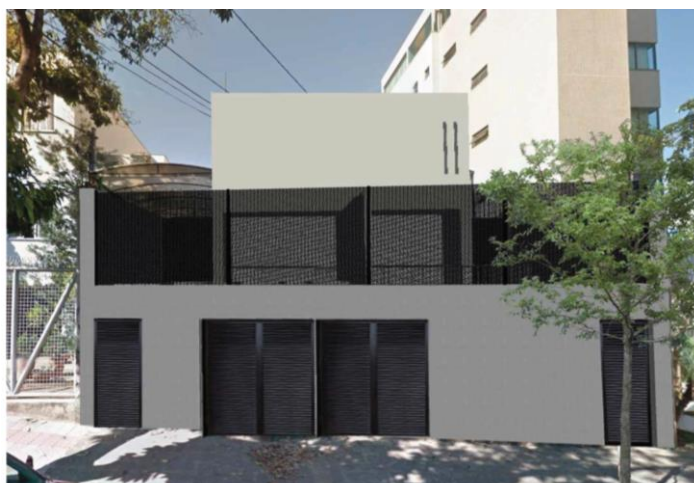
Imagem 21 – Foto inserção em relação à imagem anterior. As grades e portões conformam permeabilidade visual.
Fonte: Material complementar enviado por e-mail em 17/08/2020.
