RELATO TÉCNICO REFERENTE À ANÁLISE DE LEVANTAMENTO DE ACRÉSCIMO DE EDIFICAÇÃO SITUADA NA RUA MANOEL COUTO, 535 (LOTE 001, QUARTEIRÃO 016, ZONA FISCAL 125), PERTENCENTE AO CONJUNTO URBANO BAIRRO CIDADE JARDIM.

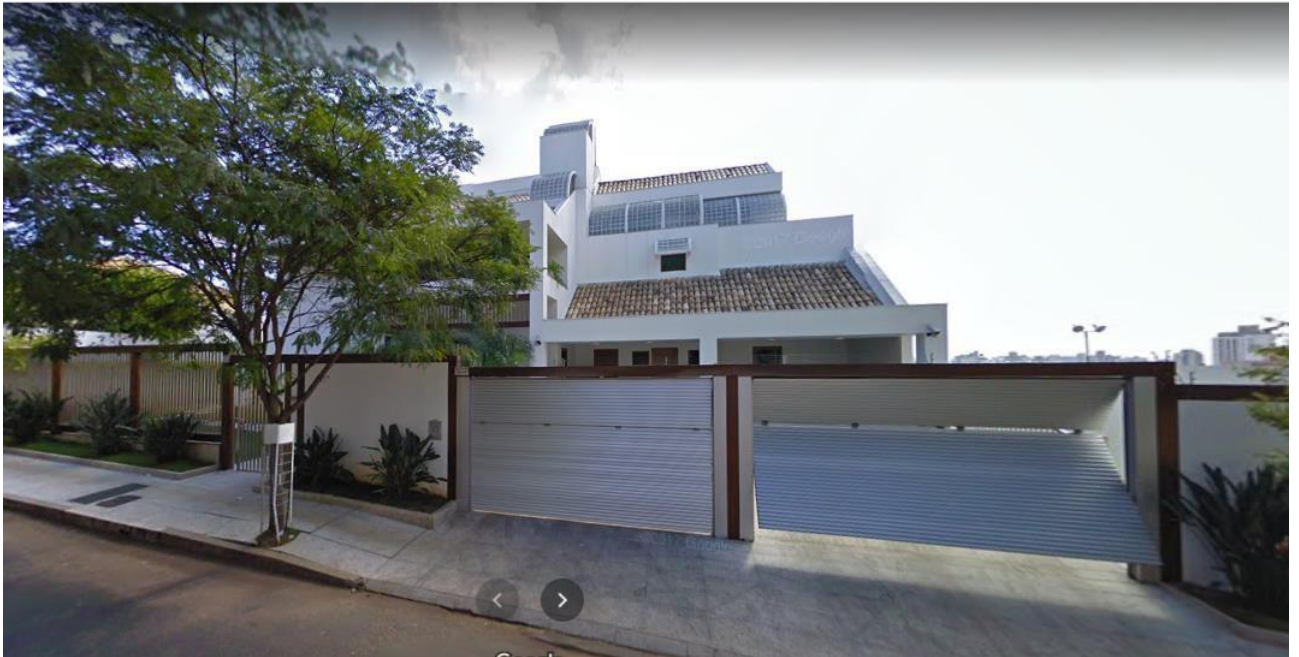
Foto de parte da fachada da edificação em 2009, onde pode-se observar que ainda não havia o acréscimo frontal da edificação. Fonte: Googlemaps

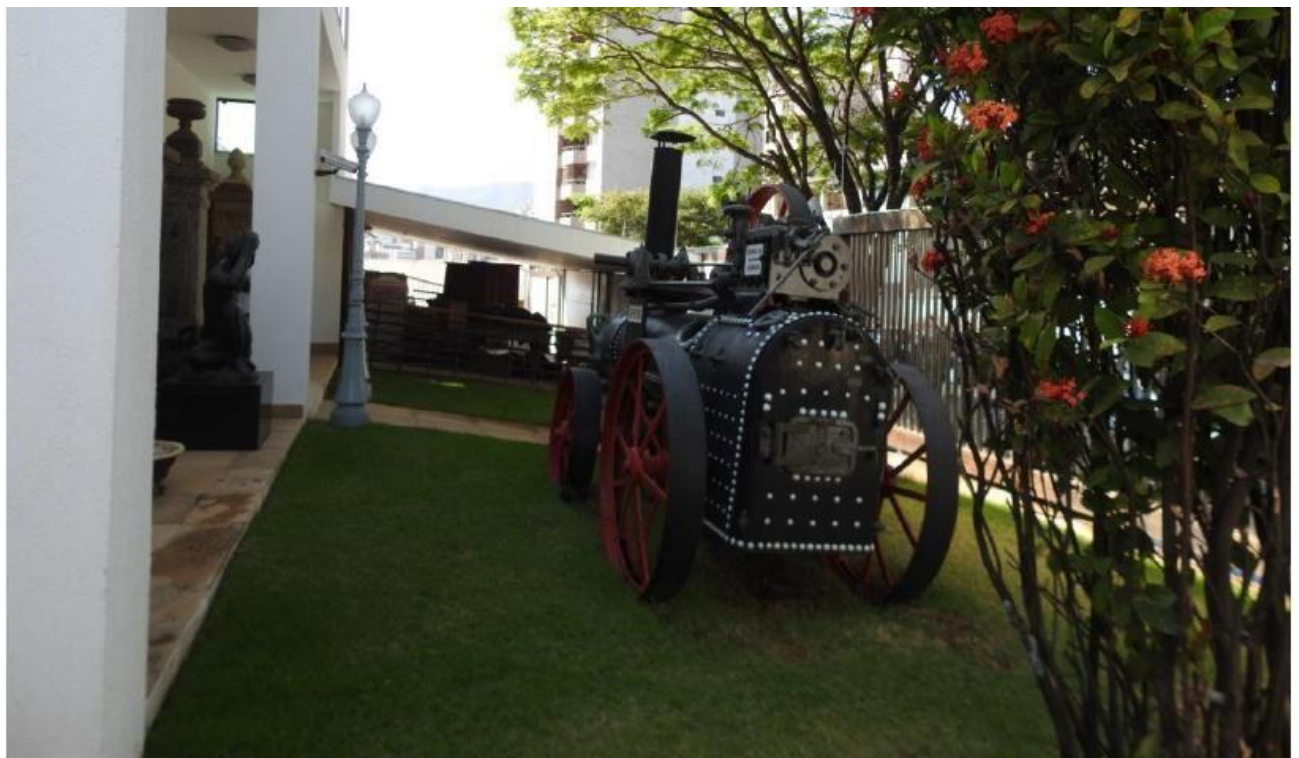
Vista do afastamento lateral com a garagem coberta ao fundo. Foto de maio de 2020. Fonte: imagem fornecida pelo requerente

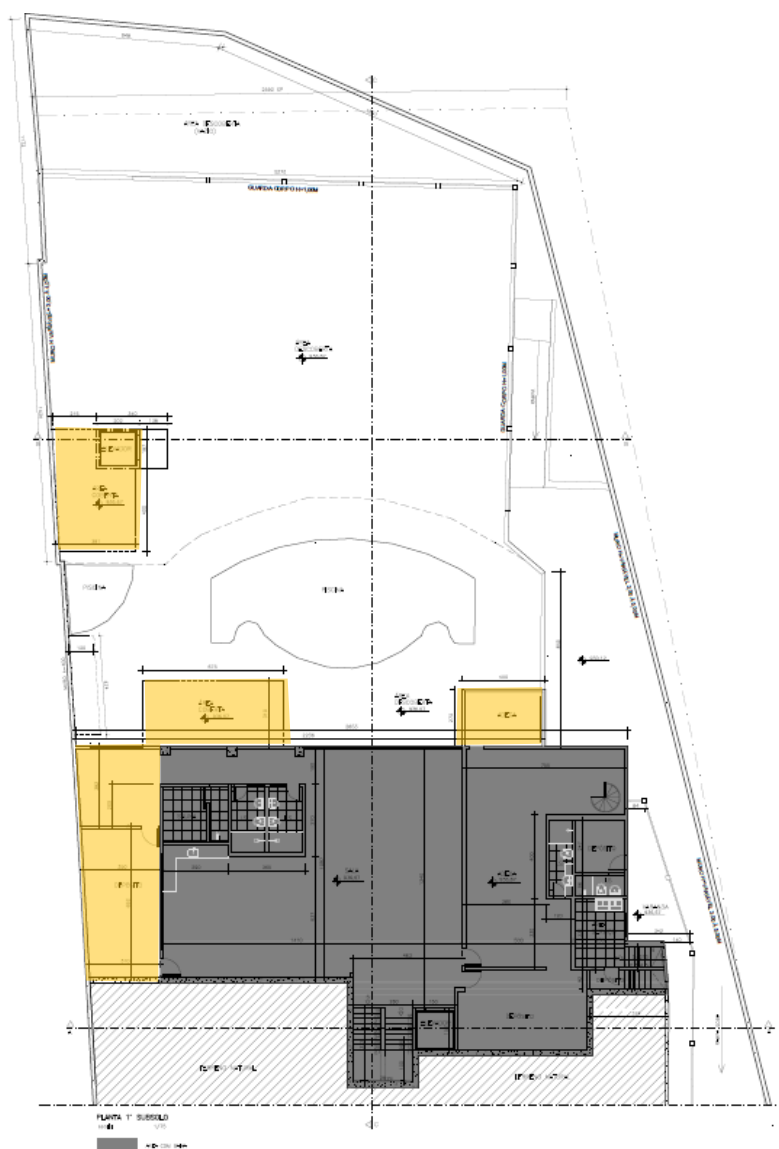
1º Subsolo: acréscimos nos afastamentos laterais esquerdo e direito e na porção posterior da edificação. Os acréscimos realizados no afastamento lateral encontram-se em desconformidade com as diretrizes do Conselho. Parte dos acréscimos realizados aos fundos não atendem à diretriz altimetria do CDPCM-BH (9 metros) e serão demonstradas em corte mais à frente neste relatório.

Planta do 1ºsubsolo – em cinza área com baixa e em laranja área a regularizar. Fonte: projeto fornecido pelo requerente

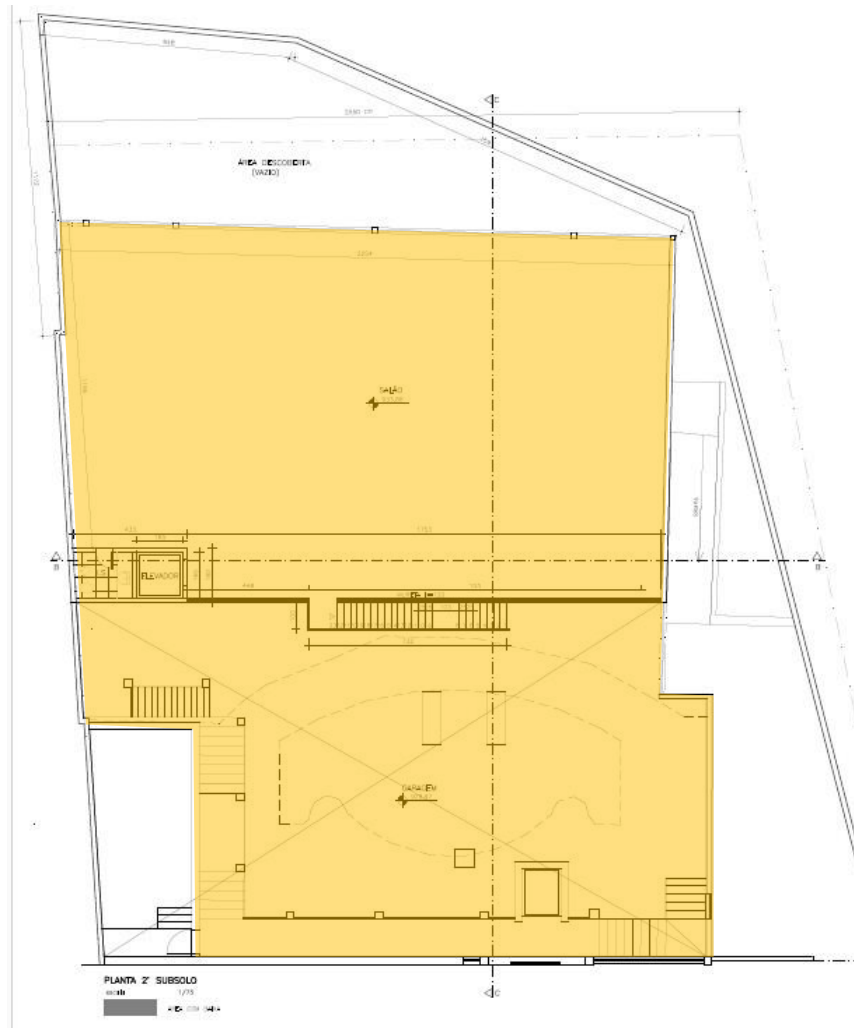
2º Subsolo: acréscimos na porção posterior do lote, não respeitando a diretriz do Conselho referente tange a vedação de edificação na divisa e altimetria máxima de 9 metros.

Planta do 2ºsubsolo – em laranja área a regularizar. Fonte: projeto fornecido pelo requerente

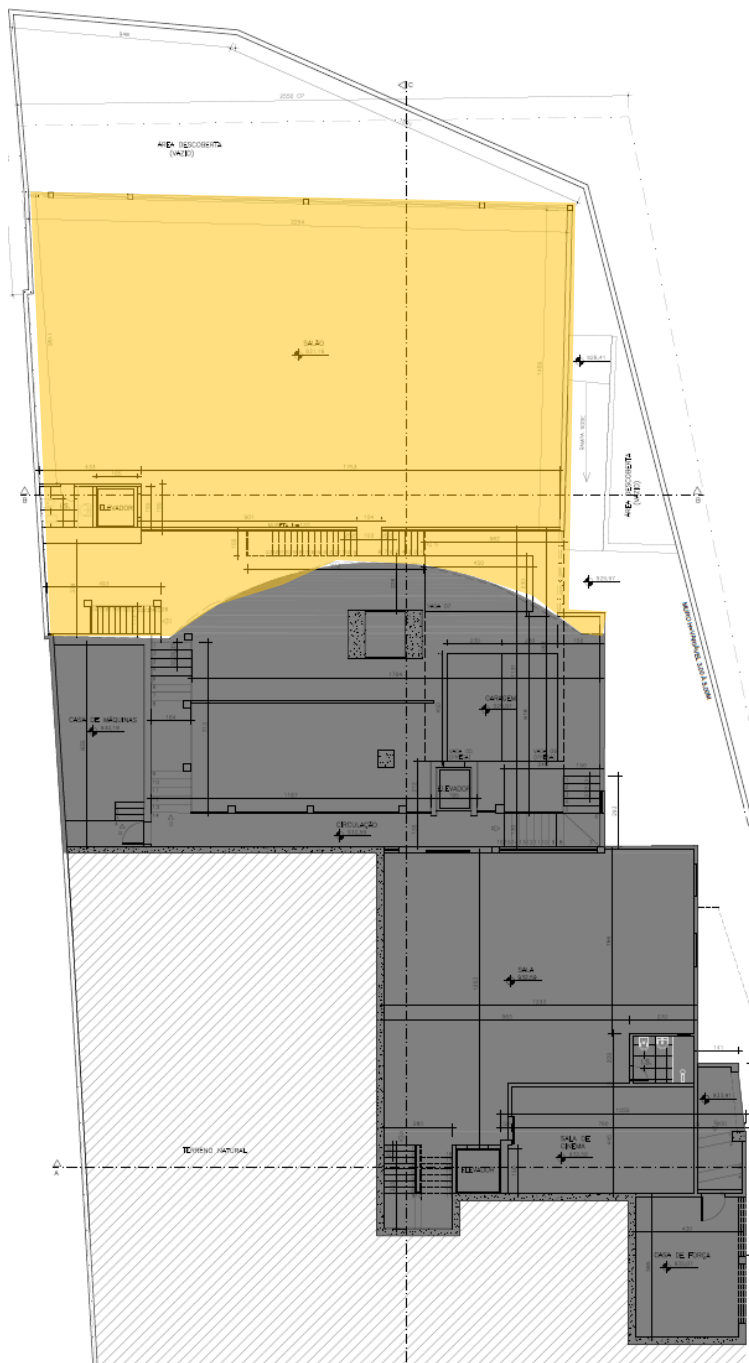
3º Subsolo: acréscimos na porção posterior do lote, não respeitando a diretriz do Conselho referente tange a vedação de edificação na divisa e altimetria máxima de 9 metros

Planta do 3ºsubsolo – em cinza área com baixa e em laranja área a regularizar. Fonte: projeto fornecido pelo requerente

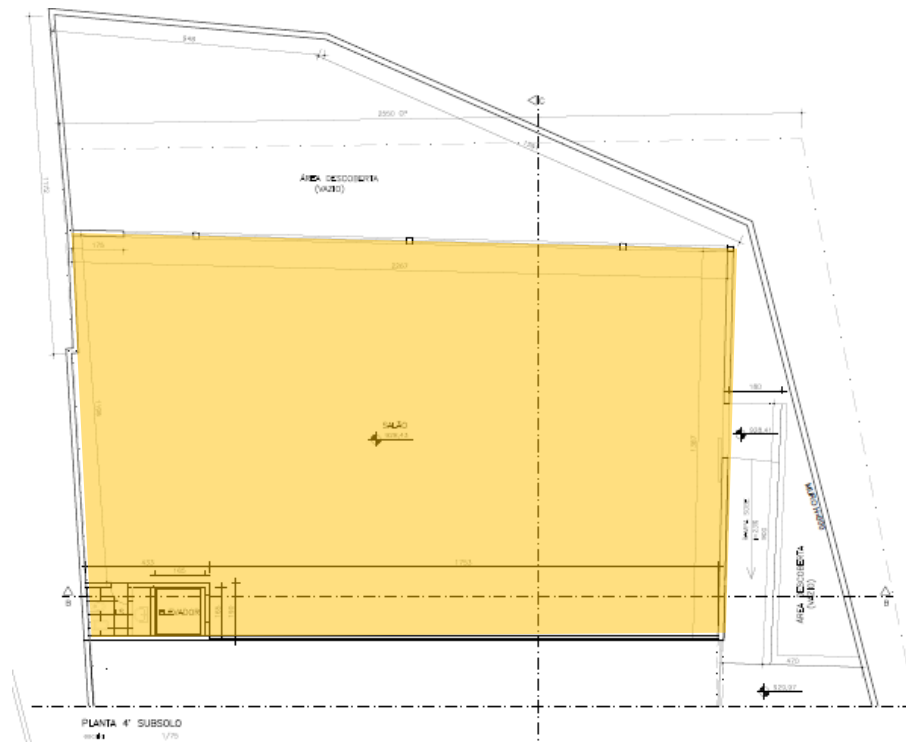
4º Subsolo: acréscimo na porção posterior da edificação, não respeitando os afastamentos laterais exigidos pelo Conselho.

Planta do 4ºsubsolo – em laranja área a regularizar. Fonte: projeto fornecido pelo requerente

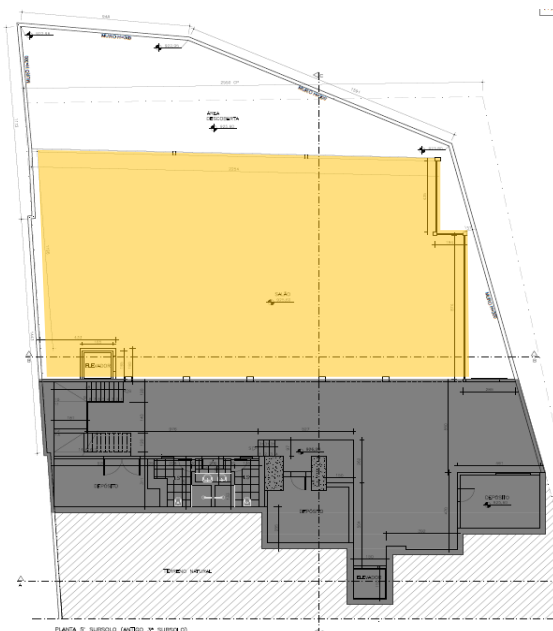
5º Subsolo: acréscimo na porção posterior da edificação, não respeitando os afastamentos laterais exigidos pelo Conselho.

Planta do 5ºsubsolo – em cinza área com baixa e em laranja área a regularizar. Fonte: projeto fornecido pelo requerente

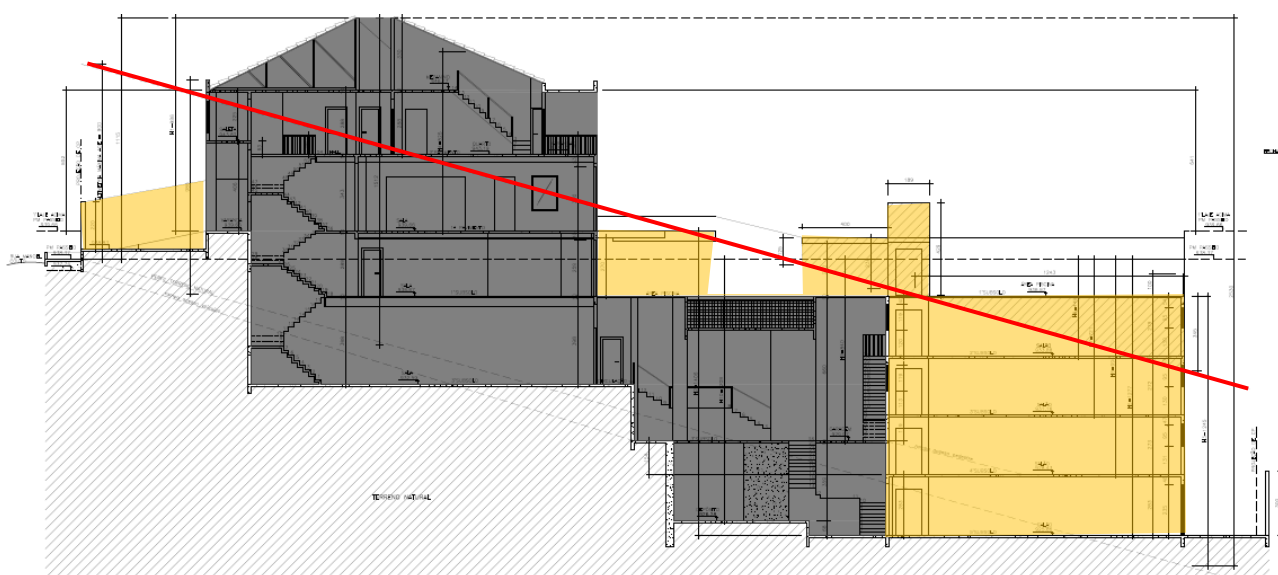
O corte longitudinal permite-nos visualizar o trecho da edificação que não atende à diretriz altimétrica de 9 metros estabelecida pelo Conselho para o Conjunto. Através desse corte, pode observar, ainda, que parte da edificação com baixa em 2007 já não atendia esta diretriz altimétrica.

Corte longitudinal do terreno - em cinza área com baixa e em laranja área a regularizar. A linha vermelha demarca a porção da edificação que ultrapassa a diretriz altimétrica de 9 metros estabelecida pelo Conselho. Fonte: projeto fornecido pelo requerente

Uma análise do perfil do terreno, declive da quadra bem como visita a campo permite-nos dizer que o acréscimo da edificação que ultrapassa a diretriz altimétrica em sua parte posterior não é visualizado da rua Manoel Couto nem de ruas adjacentes à quadra.

- O não atendimento ao afastamento frontal e lateral no 1º pavimento são entendidos como inadmissíveis e não passíveis de regularização;
- No que tange o patrimônio, o acréscimo na parte posterior da edificação é passível de aprovação, desde que haja readequação do projeto às diretrizes que estabelecem os afastamentos laterais mínimos, altimetria e vedação de edificação na divisa, definidos pelo Conselho, assim como aplicação de medida compensatória a ser definida pelo plenário do CDPCM-BH;
