## RELATÓRIO TÉCNICO REFERENTE À ANÁLISE DE PROJETO DE REGULARIZAÇÃO DO IMÓVEL LOCALIZADO NA RUA ADOLFO RÁDICE, Nº 75, LOTE 027 DO QUARTEIRÃO 069, COMITECO, INSERIDO NO PERÍMETRO DE ENTORNO DA SERRA DO CURRAL EM ÁREA CLASSIFICADA COMO APA01, ADE SERRA DO CURRAL

### 1- Considerações iniciais

### 2- Apresentação do levantamento e análise

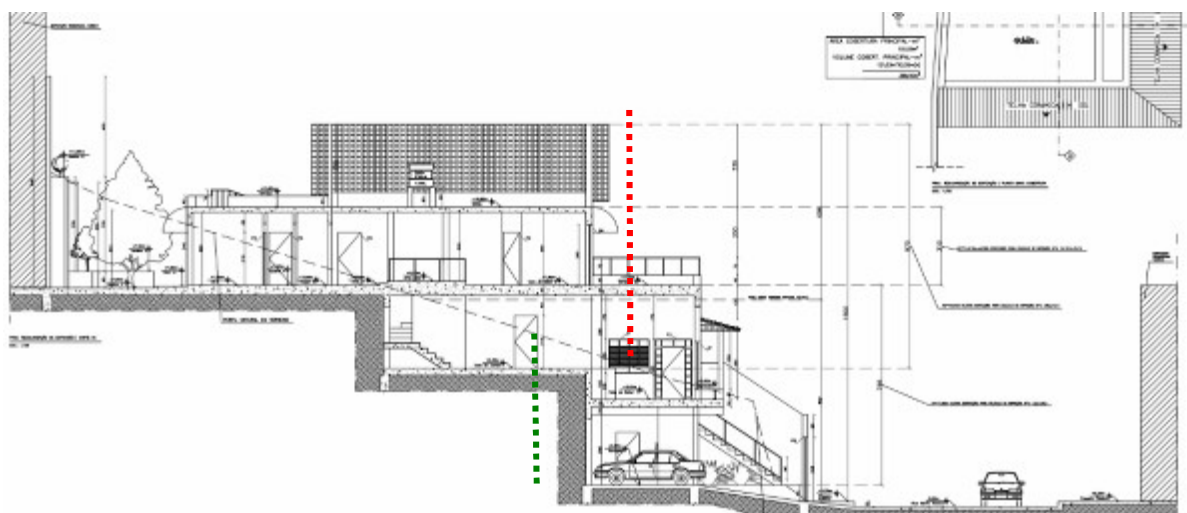
Além disso, a edificação chega a uma altura de 9,70 metros em seu ponto crítico, ultrapassando em 2,20 metros o limite de 7,5 metros definido pelo Conselho. A altura dos taludes de corte e aterro também é descumprida, atingindo cerca de 5 metros no ponto crítico, 2 metros a mais que o deliberado pelo CDPCM-BH. Outro parâmetro descumprido é a permeabilidade visual do gradil frontal. O ajardinamento do passeio também não foi atendido.

Corte da edificação mostrando extrapolação do limite altimétrico (vermelho) e altura de taludes de corte e aterro (verde).

A adequação da edificação que se propõe regularizar às diretrizes de altimetria, taxa de permeabilidade e taxa de ocupação determinadas por este Conselho só se viabilizaria mediante demolição parcial da casa. A solução de implantação não permite o aumento da taxa de permeabilidade nem a diminuição da taxa de ocupação sem que haja demolição de parte da edificação existente. O mesmo se aplica ao limite altimétrico de 7,5 metros.

Nesse sentido, a DPCA entende que o projeto de levantamento em tela é passível de aprovação, desde que atendidos os parâmetros de permeabilidade visual e ajardinamento do passeio, com aplicação de contrapartida face à flexibilização do limite altimétrico, taxa de permeabilidade mínima, taxa de ocupação máxima e altura de taludes de corte e aterro, caso seja do entendimento deste Conselho a inviabilidade da demolição parcial do imóvel.

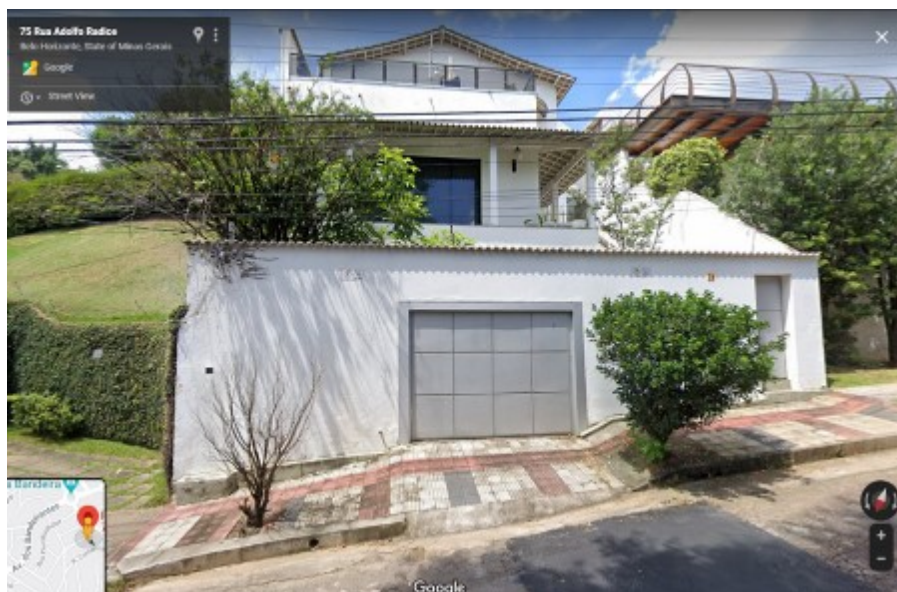
As imagens da edificação mostram que, em relação à visibilidade da Serra do Curral, não existe impacto decorrente da extrapolação da diretriz altimétrica. Em relação ao entorno imediato, esse impacto é pouco significativo. Trata-se de uma área em que a ocupação, conformada por outras edificações de tipologia e dimensões similares, já está consolidada.

Fachada principal – Rua Adolfo Rádice. Fonte: Google StreetView, acesso em 06/07/2020.

Dessa forma, em virtude da impossibilidade de atendimento de todos os parâmetros descumpridos, a DPCA sugere o atendimento da permeabilidade visual e o ajardinamento do passeio, que são passíveis de adequação. O muro existente no fechamento frontal deve ser substituído por uma solução que atenda à permeabilidade visual nos termos da Portaria Conjunta SM-PU/SMC/FMC nº 003/2019.

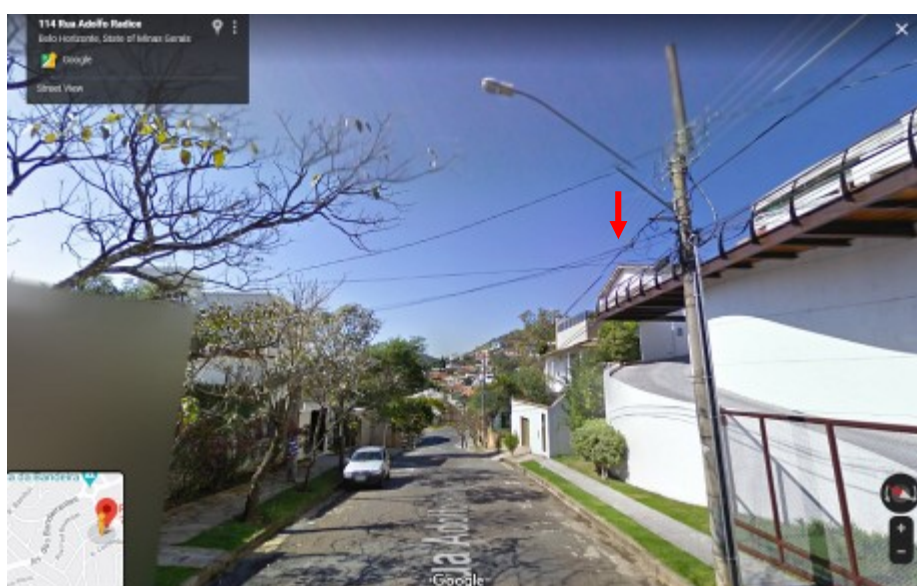
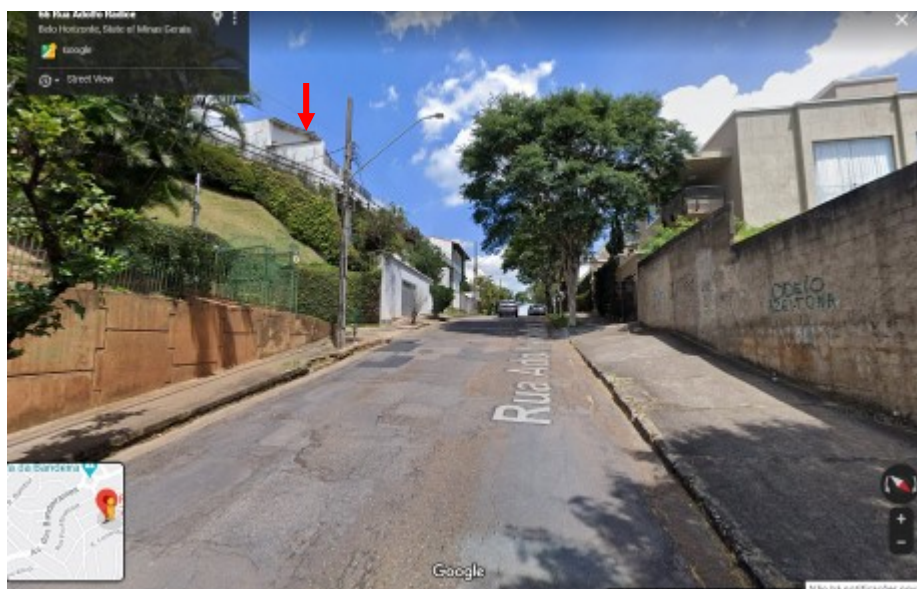
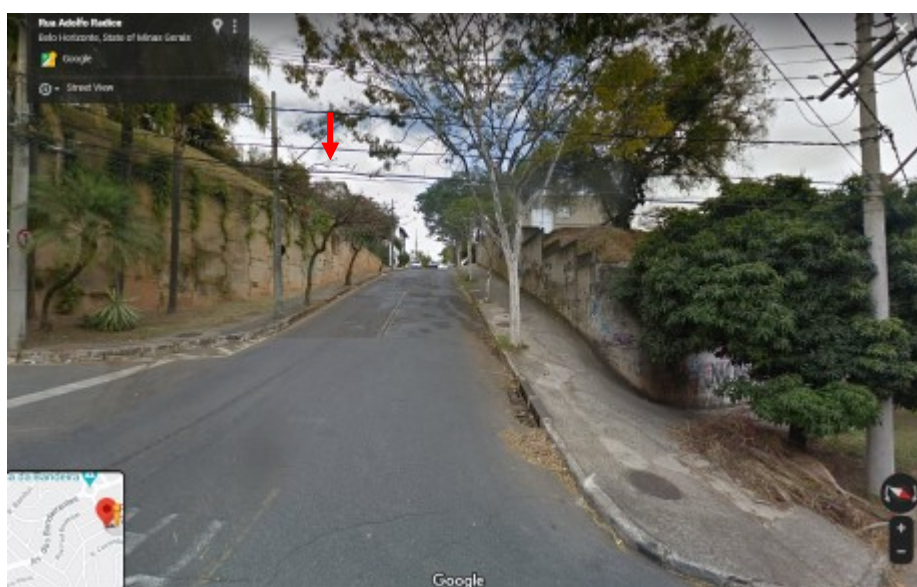
Vista do imóvel a partir da Rua Adolfo Rádice. Fonte: Google StreetView, acesso em 06/07/2020.

Vista do imóvel a partir da esquina da Rua Adolfo Rádice com Rua Aldo Casillo e Avenida Agulhas Negras . Fonte: Google StreetView, acesso em 06/07/2020.
