## PARECER REFERENTE À PROPOSTA DE REVISÃO DO PLANO DIRETOR DO COLÉGIO SAGRADO CORAÇÃO DE JESUS, BEM TOMBADO ISOLADAMENTE.

### 1. CONSIDERAÇÕES INICIAIS

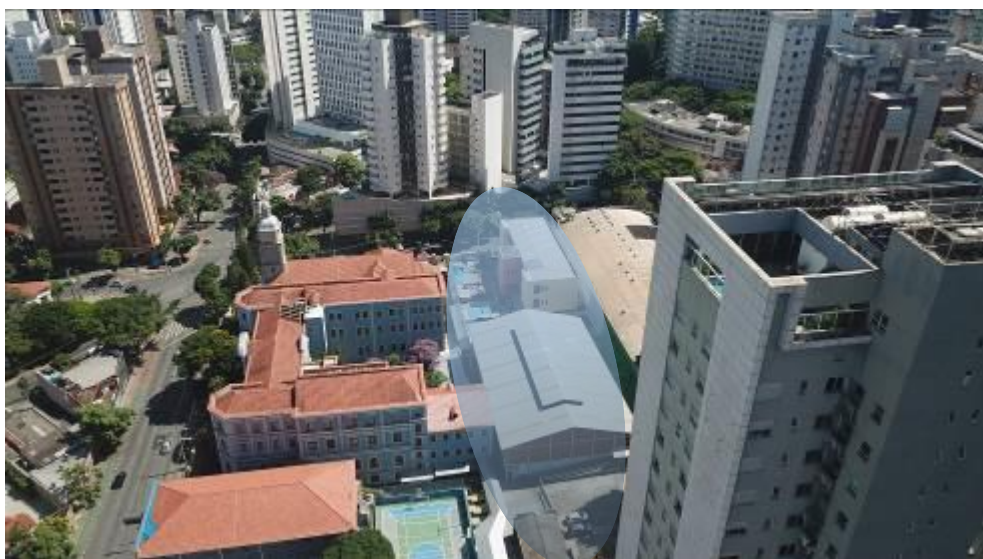
De acordo com as diretrizes, nesta porção será projetado um atravessamento de quadra para possibilitar que os veículos façam o embarque e desembarque dos alunos de maneira interiorizada, melhorando o trânsito no entorno imediato do Colégio, com projeto específico a ser elaborado para apresentação e deliberação do CDPCM-BH; E previsão de estacionamento, preferencialmente em subsolo, uma vez que a área é passível de ocupação por novas edificações.

Funcionários e Ginásio. Fonte: Revisão do Plano Diretor, ARQSOL, 2021.

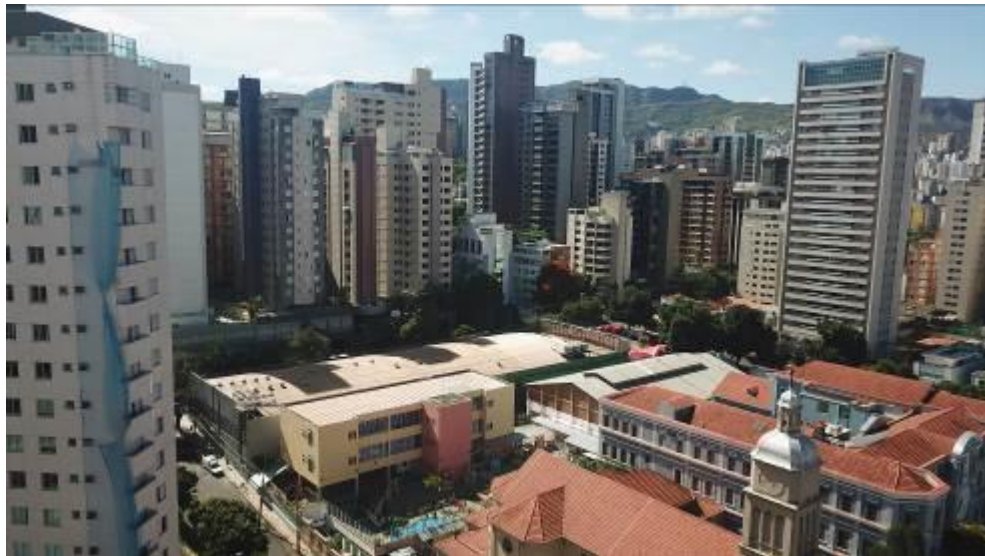
porção será usada para usufruto do colégio de seus direitos edilícios com o intuito de auferir recursos tanto para a finalização das intervenções previstas no Plano Diretor de 2009, quanto recursos doravante para a manutenção das edificações tombadas. Essa mais valia somada aos recursos oriundos da instituição de ensino, garantirá a operação do Colégio Sagrado Coração de Jesus naquele mesmo lugar. A manutenção de uma instituição que construiu e usou um prédio durante cento e dez anos recrudescer os valores simbólicos e imateriais que o habitam. Dessa forma, não se trata apenas de garantir a operação de uma instituição de ensino, mas de preservar a memória do colégio que se funde com a memória da cidade. Essa área corresponde aos lotes voltados para a rua Ceará.

Fonte: Revisão do Plano Diretor, ARQSOL, 2021.

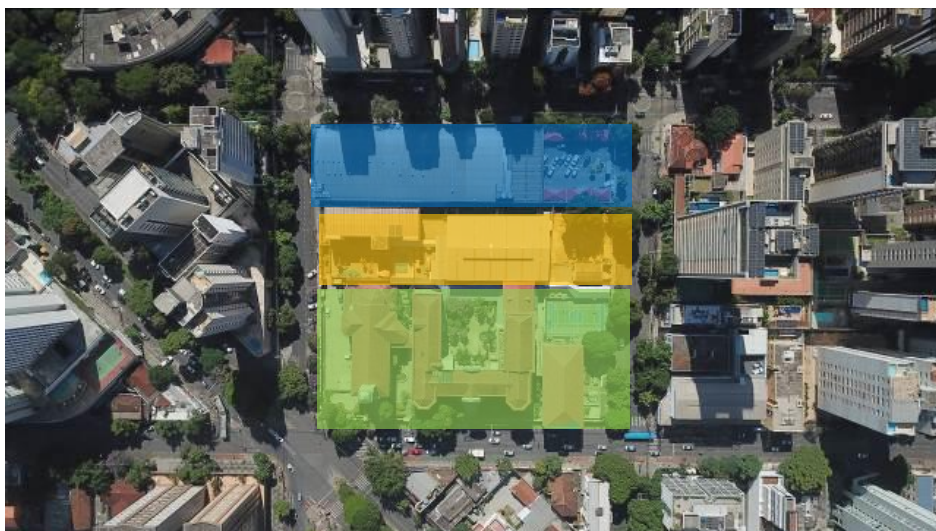
De acordo com a proposta, as eventuais novas edificações implementadas na **“Área de Expansão”** deverão ter uma relação de composição volumétrica muito mais ligada à **ocupação verticalizada existente no entorno** do que com o restante da quadra do colégio. Entretanto, para uma leitura clara do observador, todas as edificações localizadas na área correspondente à de Proteção Paisagística e de Expansão, cada uma com o seu uso e especificidade, deverão ser objeto de projeto que garanta a mesma linguagem estética entre si, no intuito de diferenciá-las das edificações construídas no século passado.

Fonte: Imagem retirada da Revisão do Plano Diretor, ARQSOL, 2021, e tratada pela DPCA
