**RELATÓRIO TÉCNICO REFERENTE À ANÁLISE DE LEVANTAMENTO DO ACRÉSCIMO DA EDIFICAÇÃO SITUADA NA AVENIDA DO CONTORNO Nº 7777 (ZONA FISCAL 125, QUARTEIRÃO 002A, LOTE 001), BAIRRO CIDADE JARDIM, PERTENCENTE AO CONJUNTO URBANO BAIRRO CIDADE JARDIM E ADE CIDADE JARDIM.**

**1- CONSIDERAÇÕES INICIAIS**

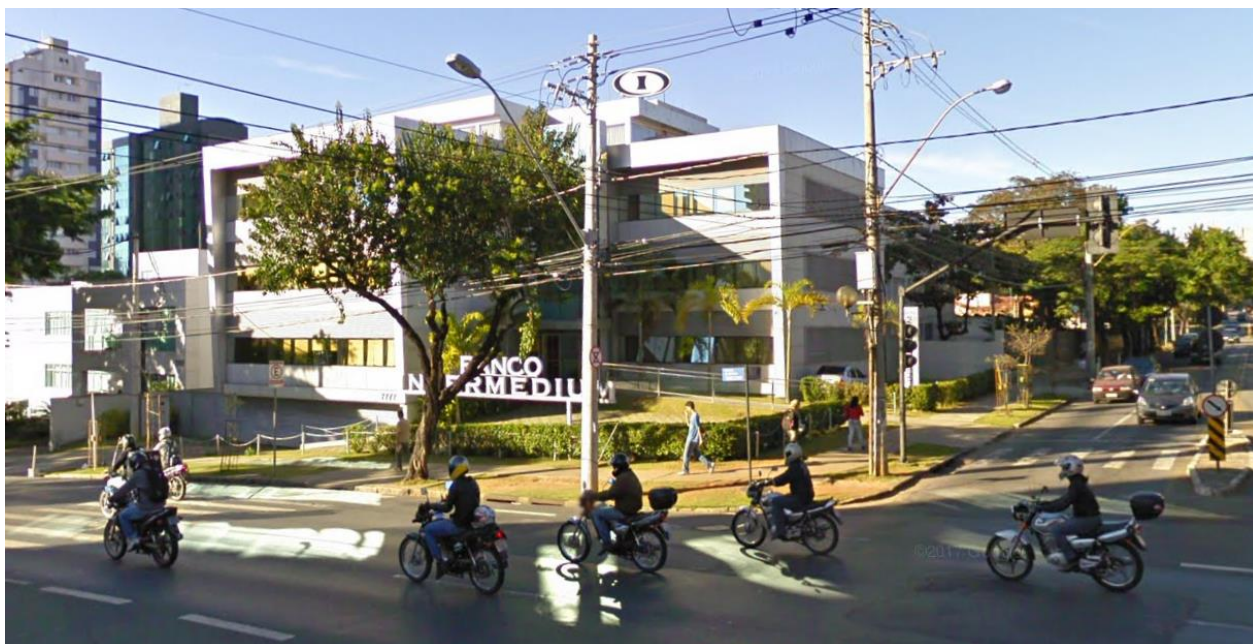
Figura 5: Foto de julho de 2009, na esquina da Avenida do Contorno e Rua Conde Linhares, a porção à esquerda da circulação vertical já estava construída. Fonte: Google Maps.

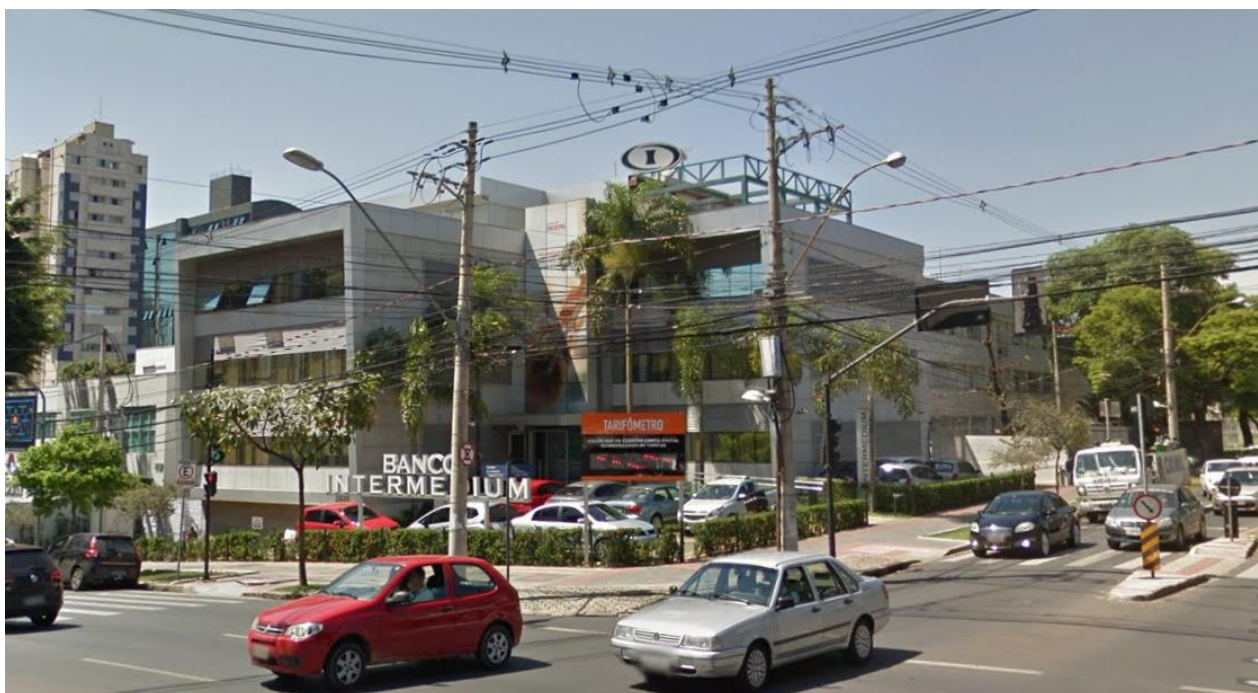
Figura 6: Foto de outubro de 2016, na esquina da Avenida do Contorno e Rua Conde Linhares, a porção à direita da circulação vertical estava em construção. Fonte: Google Maps.

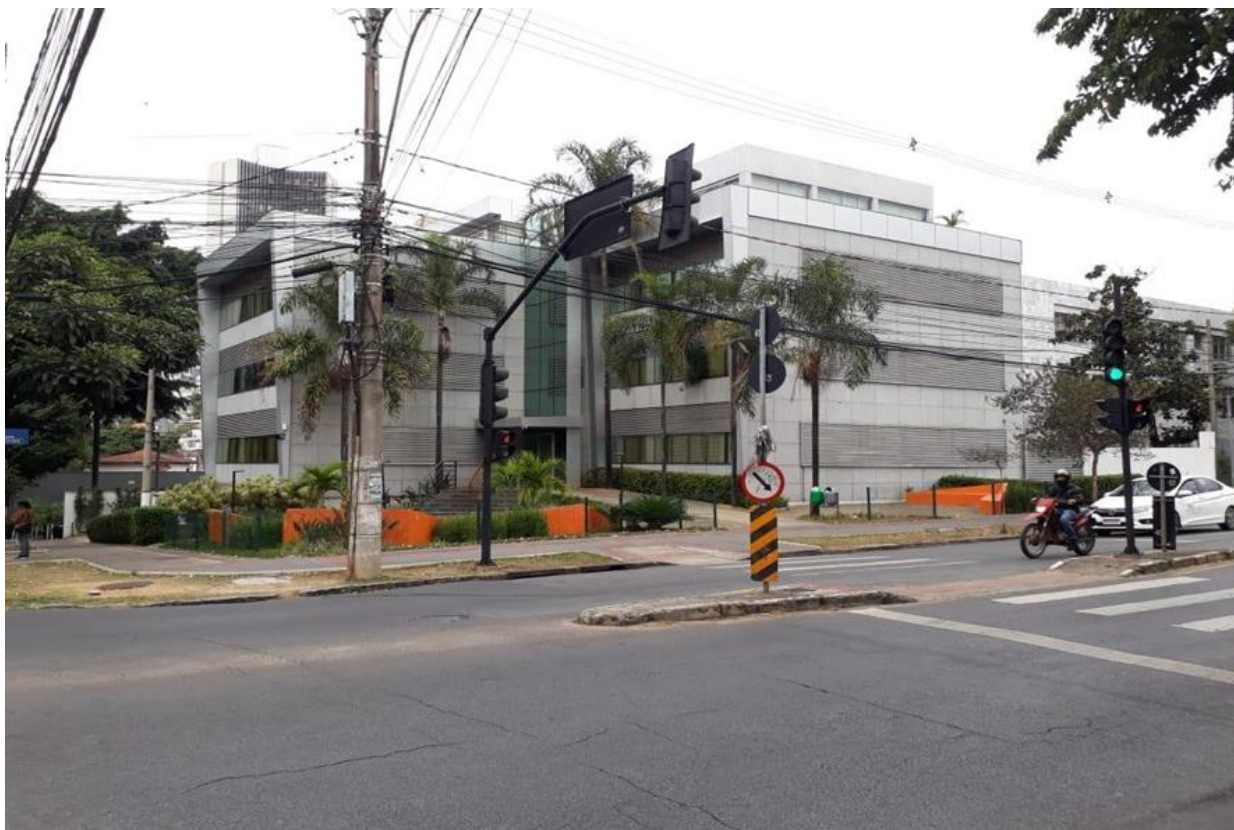
Figura 7: Foto de junho de 2021, na esquina da Avenida do Contorno e Rua Conde Linhares. Fonte: imagem fornecida pelo requerente em relatório fotográfico.

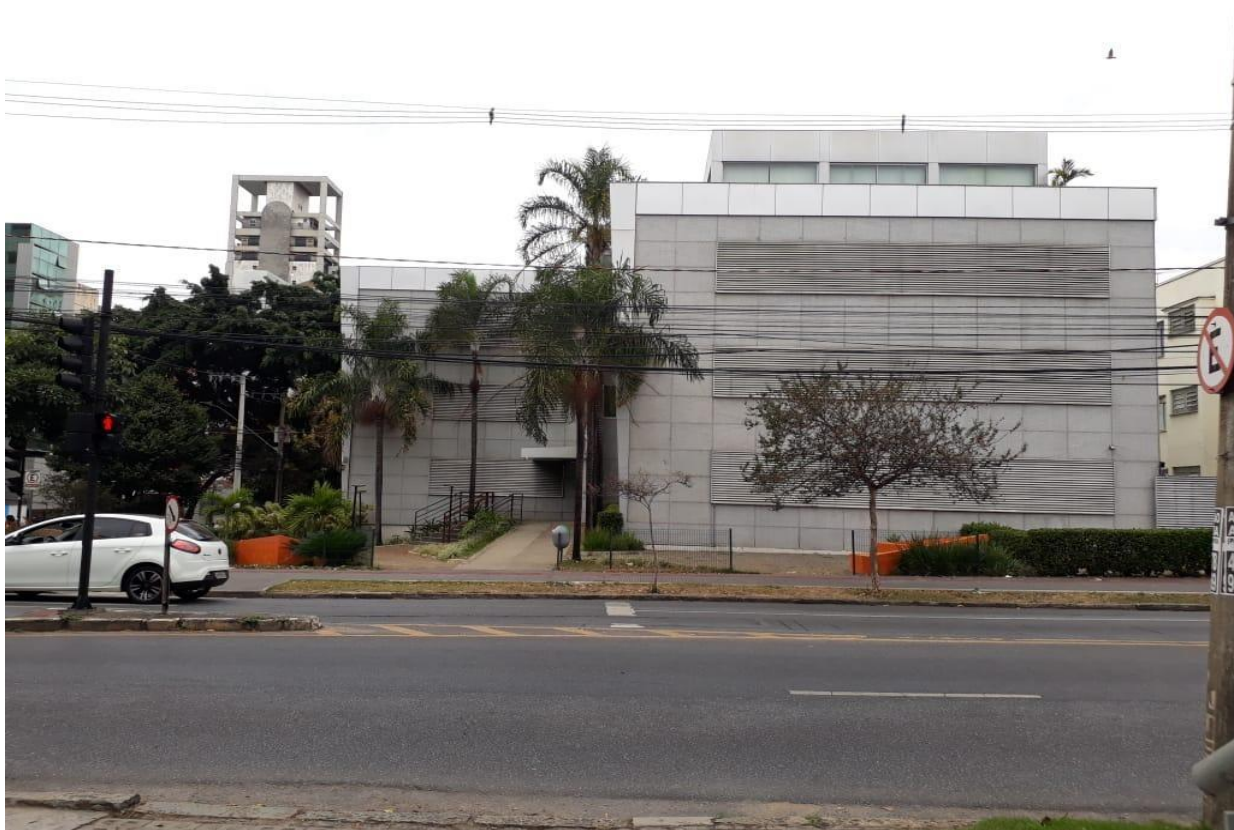
Figura 8: Foto de junho de 2021, fachada da edificação, capturada no passeio oposto da rua Conde Linhares. Fonte: imagem fornecida pelo requerente em relatório fotográfico.

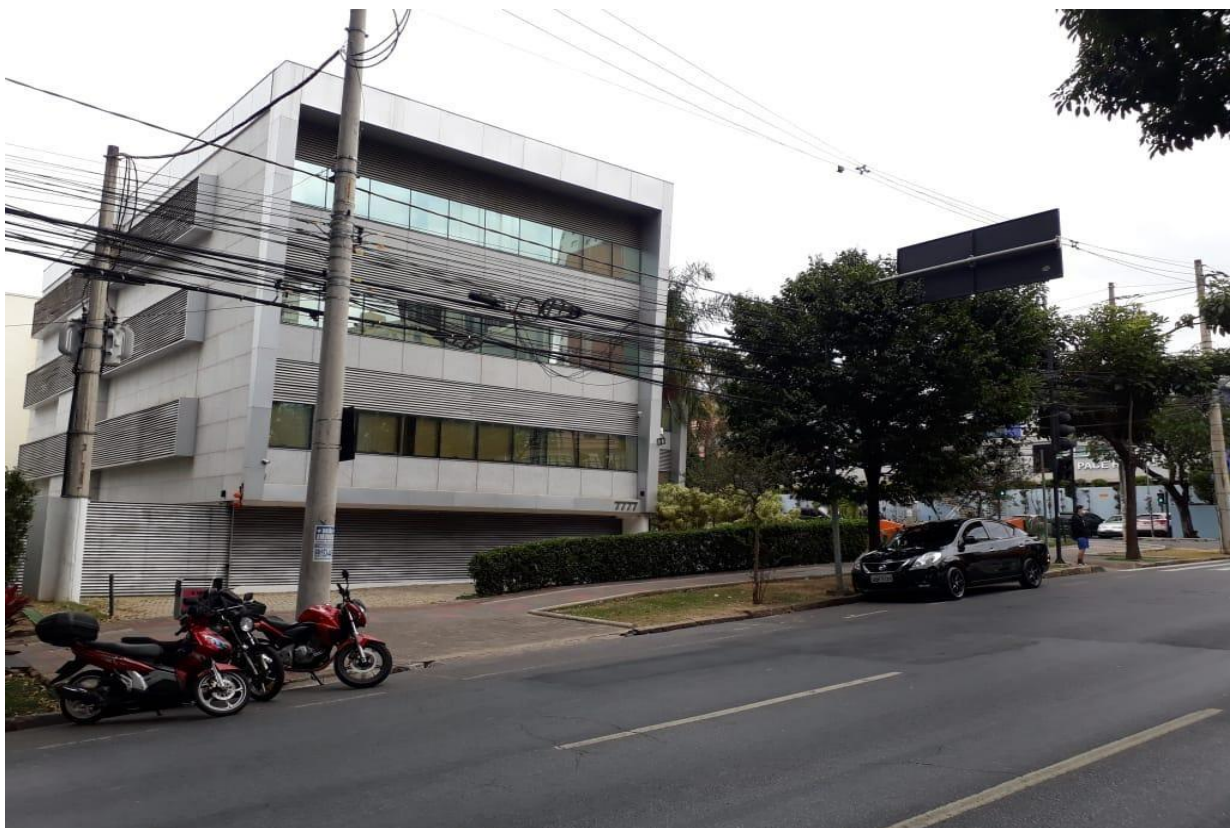
Figura 9: Foto de junho de 2021, fachada da edificação, capturada no canteiro central da Avenida do Contorno. Fonte: imagem fornecida pelo requerente em relatório fotográfico.
