Nº DO PROCESSO 31.00732592/2025-08	NÚMERO DO PROTOCOLO 31.00732592/2025-08	COMPETÊNCIA Originária
RAZÃO SOCIAL / NOME FANTASIA Mega Chips Indústria e Comércio Ltda.		
CNPJ 04.383.585/0001-02	ENDEREÇO Avenida Senador Levindo Coelho, Nº 1202, Lotes 23, 24, 25 e 26, Quadra 02, Zona Fiscal 618, Bairro CDI Jatobá, Regional Barreiro - BH	
RESPONSÁVEL LEGAL NILTON CESAR CIOLETTI	RESPONSÁVEL TÉCNICO Nilton Cesar Cioletti – CREA MG 72433/D (Engenheiro Civil) – ART n.º MG20254289955 Rafael de Souza Pereira – CREA 414104MG (Engenheiro Civil) – ART n.º MG20254287828 Tallysson Francisco Gonzaga de Assis – CRT 11744526680 – Técnico em Agrimensura – TRT n.º CFT2504964534	
REFERÊNCIA Autorização para Intervenção em Área de Relevância Ambiental	ETAPA 2ª análise

1 INTRODUÇÃO

Este parecer faz a 1ª análise do requerimento de autorização para ocupação de terreno em Área de Relevância Ambiental – ARA com presença de Área de Preservação Permanente – APP de curso hídrico e Conexão de Fundo de Vale. A edificação a ser construída terá finalidade comercial e está localizada na Avenida Senador Levindo Coelho, nº 1202, bairro CDI Jatobá - Regional Barreiro, lotes 23, 24, 25 e 26, Quadra 02, Zona Fiscal 618.

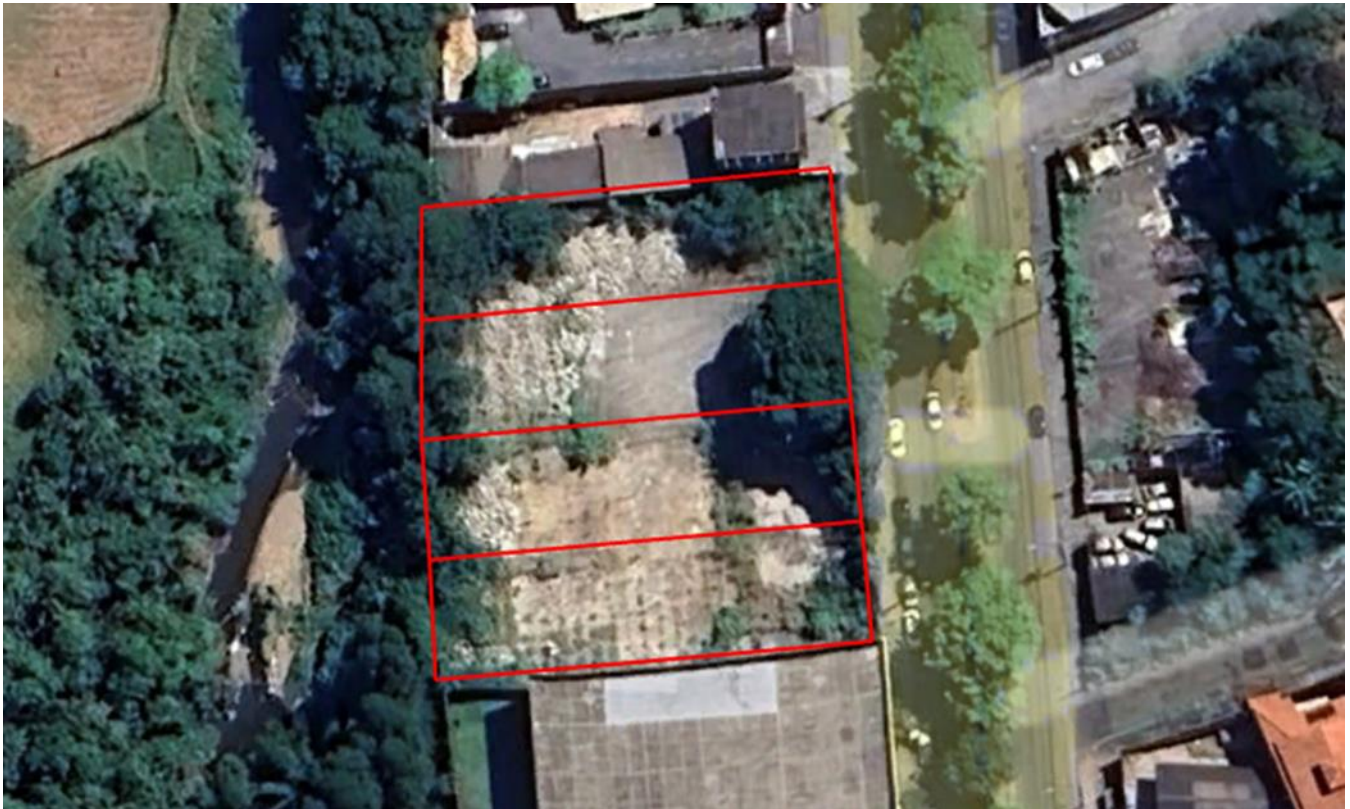
O lote encontra-se na Avenida Senador Levindo Coelho, nº 1.202, (Lotes 23, 24, 25 e 26) regional Barreiro, Bairro CDI Jatobá, segundo IBEd, o Cadastro de Planta de Parcelamento (CP) foi aprovada em 29/09/1987, sendo que os lotes perfazem uma área de 2934,86 m², segundo o levantamento topográfico apresentado, enquanto que pelas informações da planta CP compõem uma área total de 2.976,14 m².

Figura 1. Situação do terreno em imagem orbital de 12/03/2025 (Fonte: Google Earth, 2025)

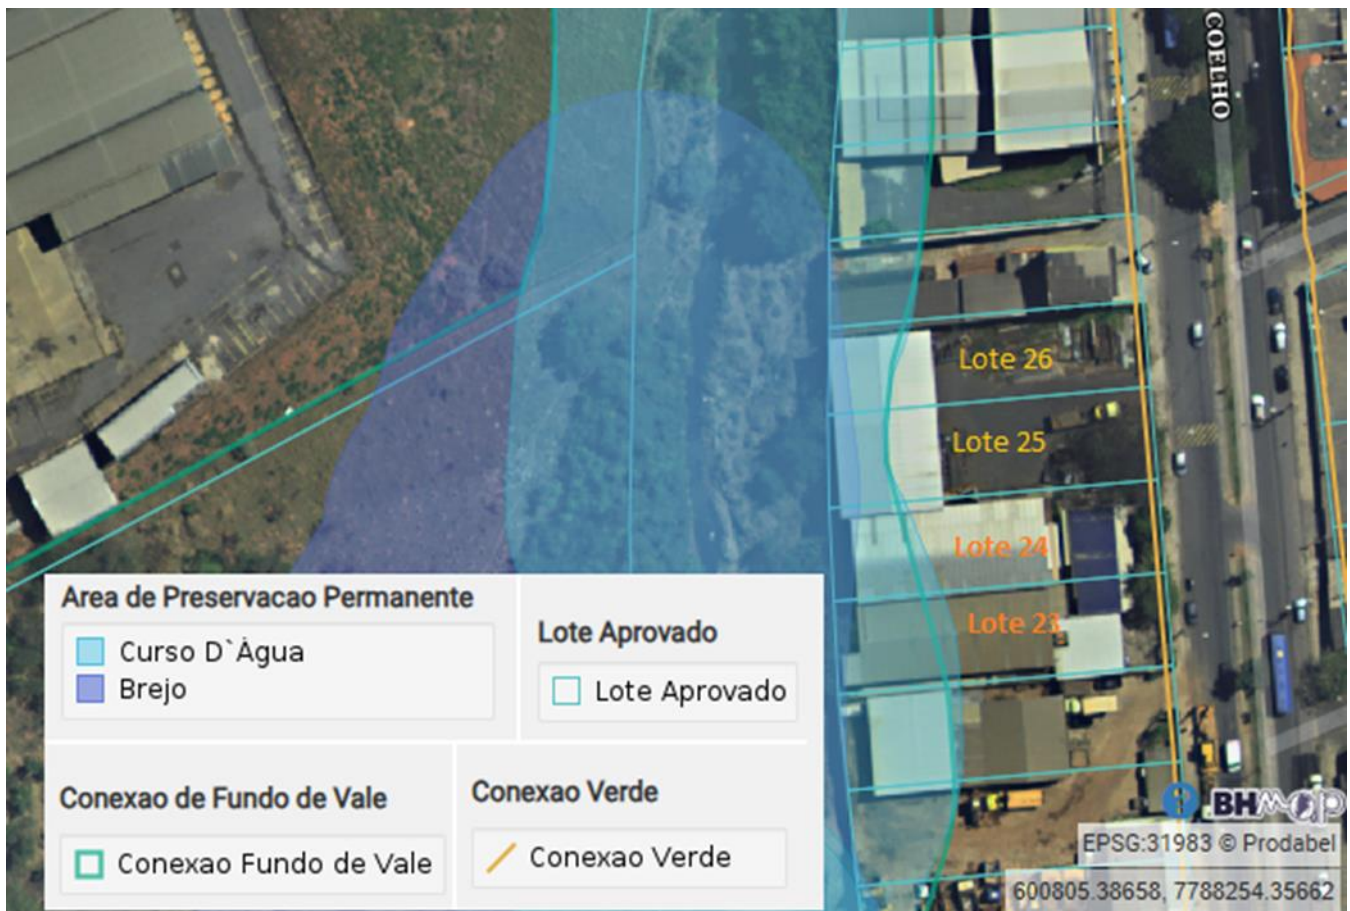
O terreno possui fundos para o córrego do Jatobá, no qual há Conexão de Fundo de Vale (Figura 2) e APP hídrica de curso d'água (Figura 3), configurando-se, desse modo, como Área de Relevância Ambiental, conforme definido abaixo pelo Decreto Municipal nº 17.274/20 em seu art. 2º e incisos I, II e III:

Figura 3. Terreno inserido em Conexão de Fundo de Vale, Conexão Verde e APP Hídrica. Fonte: BH Map, 2025.

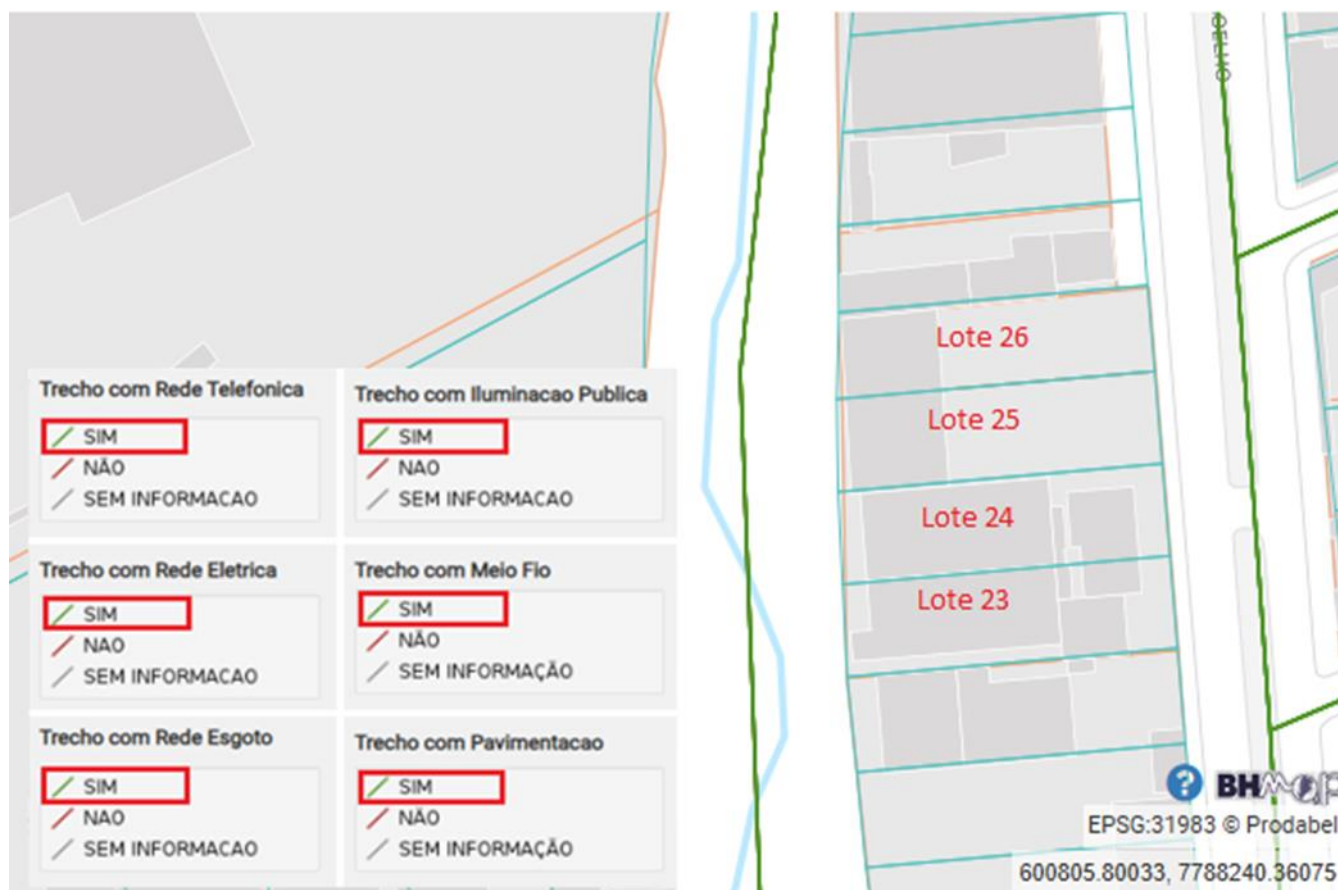
De acordo com as Informações Básicas para Edificações - IBEd, a data de aprovação do lote é de 29/09/1987. A figura 4 demonstra que a região na qual o terreno está inserido possui infraestrutura completa implantada.

Figura 4. Infraestrutura completa implantada na região do lote em análise. Fonte: BH Map, 2025.

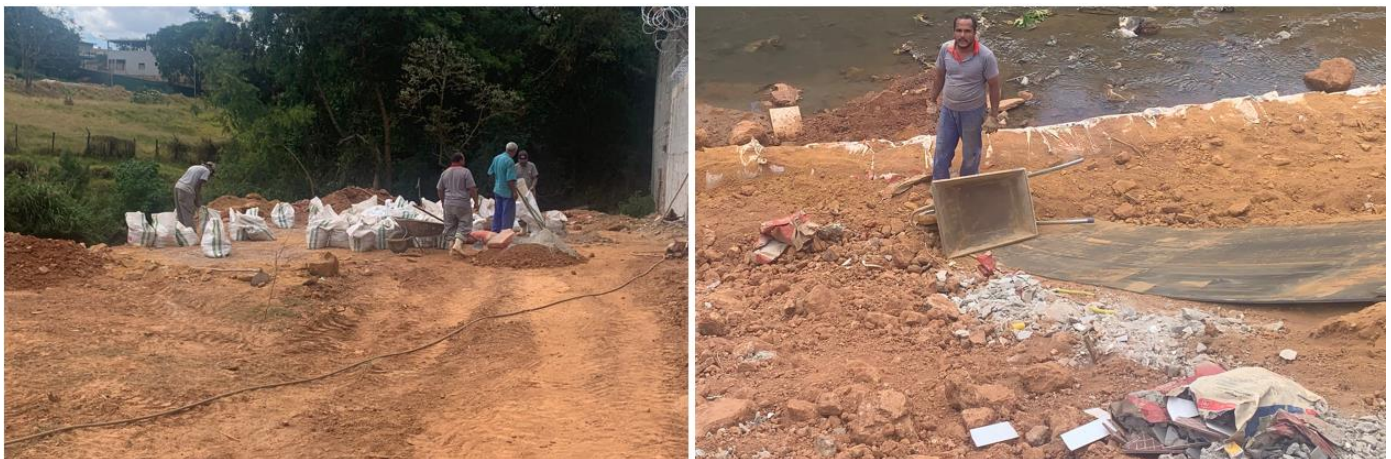
O empreendedor, além da intervenção pretendida, ainda incluiu a margem e parte do córrego do Jatobá, sem a licença ambiental, para a conformação dos taludes e correção do curso do córrego, conforme figura 12.

Figura 12. Ações sobre as margens do curso d'água e a contenção elaborada sem autorização na interface talude – córrego.

Nessa situação, a margem do córrego em frente aos terrenos, sofreu intervenção com modificação do curso d'água, com a inserção de barramento (sacos de terra/cimento) e alteração dos seus taludes, sendo os

mesmos conformados, sem informação sobre o fator de segurança e quais foram os parâmetros necessários para essa conformação. Essas informações são necessárias para se verificar a segurança do local, uma vez que, o curso d'água pode ao longo do tempo em função das chuvas, erodir as estruturas de contenção e provocar instabilidades no talude.

A outorga do IGAM com a intervenção junto ao córrego Jatobá não foi solicitada, sendo necessário a regularização dessas obras, com a licença devida.

Os dados geológico-geotécnicos, da mesma forma, terão que ser informados com apresentação de Estudos de Estabilidade de Taludes, informando os fatores de segurança e se as obras que foram executadas, estão de acordo com as boas práticas da engenharia, por técnico legalmente habilitado e com a ART válida.

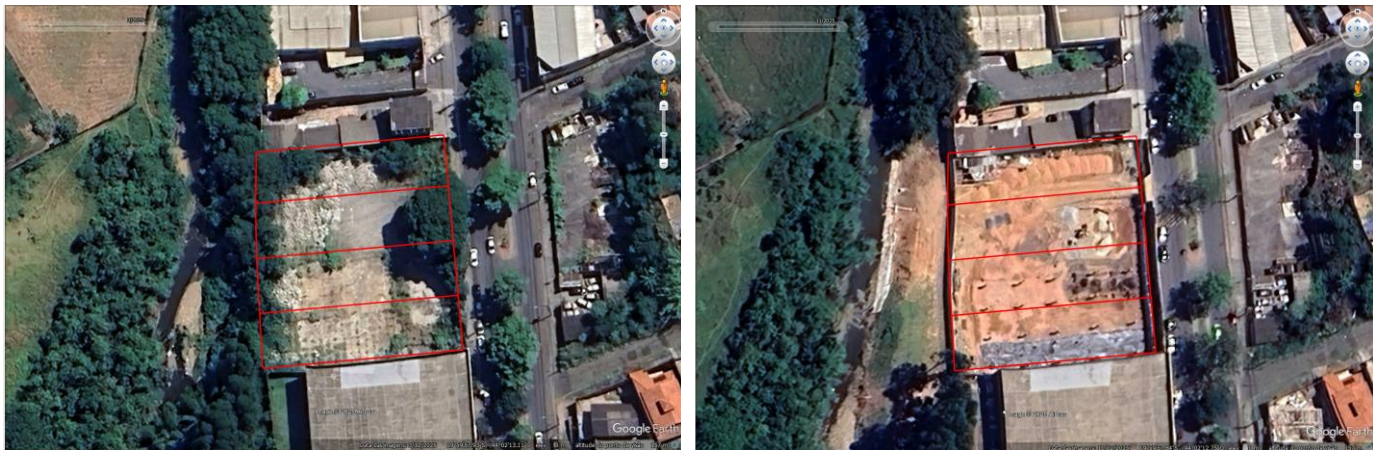
Durante a primeira análise deste processo, foi constatado que houve movimentação de terra sem licença ambiental. Tal fato foi documentado nos pareceres técnicos 2333/25 e 2714/25, emitidos por gerências da Subsecretaria de Licenciamento e Controle Ambiental. Contudo, a supressão de vegetação não autorizada não foi formalmente registrada nos referidos pareceres técnicos. Em vistoria realizada no local no dia 09 de fevereiro de 2026, o engenheiro responsável pela obra informou que o início dela se deu no segundo semestre de 2025. Pelas imagens de satélite, fica evidente que houve supressão de vegetação tanto na APP quanto fora dela.

Figura 13. A comparação entre imagens de satélite de março e novembro de 2025 evidencia a supressão de vegetação tanto em área de preservação permanente quanto fora dela.

Assim, em complementação ao disposto nos pareceres técnicos 2333/25 e 2714/25, **orienta-se que seja lavrado o auto de infração (item 382 do Anexo I do Decreto Municipal nº 16.529/16), com valor máximo para a penalidade gravíssima. Ainda, recomenda-se que as obras sejam embargadas, devido ao risco de dano ambiental e por execução de projeto incompatível com os parâmetros urbanísticos atuais.** O Decreto Federal nº 6.514/08 prevê, dentre as sanções administrativas aplicáveis, o embargo de obra ou atividade (art. 3º, VII), medida que deve ser adotada nos casos de desmatamento irregular em APP (art. 16).

Assim, orienta-se que seja emitido pela fiscalização o Relatório de Orientação, com prazo de entrega de até 60 dias, para que seja apresentado o Programa de Recuperação de Áreas Degradadas e Alteradas (PRADA) contemplando toda a área de intervenção.

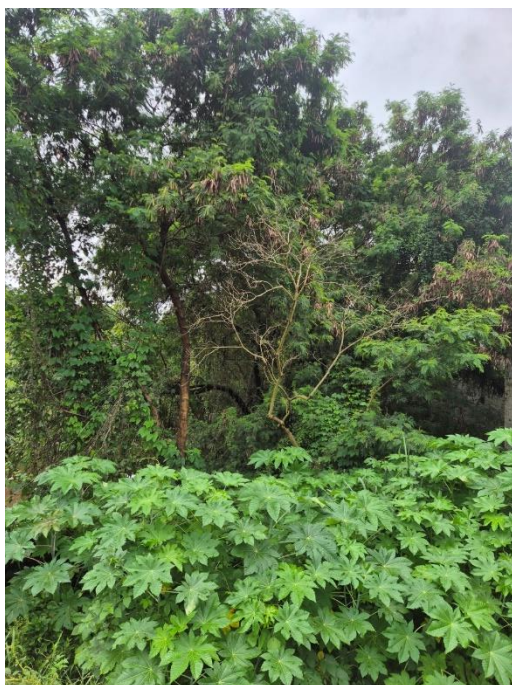
A vegetação suprimida era composta por espécies nativas e invasoras, com predominância das nativas. Em vistoria ao local, foi observado que na porção norte da APP, na margem do empreendimento, a vegetação atualmente é composta principalmente por espécies invasoras, enquanto na margem oposta, observa-se maior diversidade vegetal. Pelos dados apresentados no estudo, havia predominância de árvores de médio e grande porte no local de intervenção.

Figura 14. Vegetação invasora na porção norte da APP (foto à esquerda) e vegetação com maior diversidade na margem oposta ao empreendimento (foto à direita).

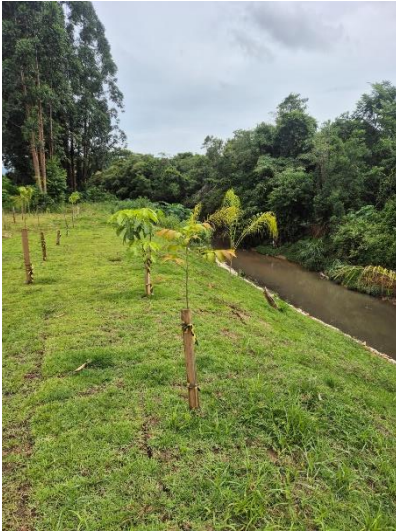
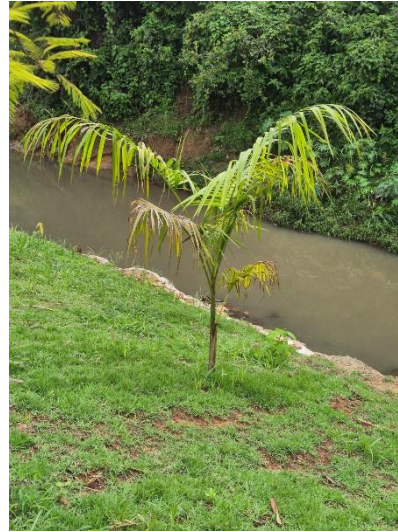
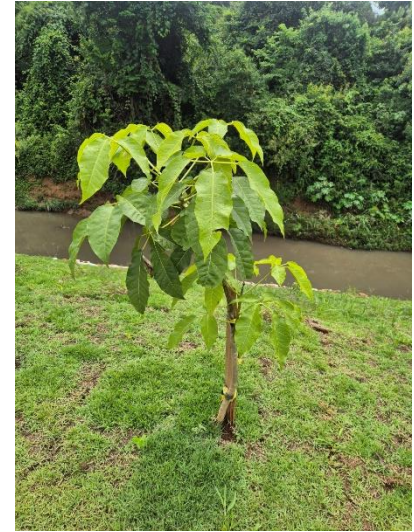
Em vistoria, foi possível observar o plantio de mudas no local de intervenção. As mudas apresentam desenvolvimento satisfatório e bom estado fitossanitário.

Figura 15. Mudanças plantadas na APP.

Apesar disso, o PRADA não foi apresentado à SMMA. O empreendedor deve apresentar o documento de acordo com o termo de referência disponibilizado no site da SMMA, bem como um relatório de manutenção e um cronograma das próximas ações.
