**RELATO PRELIMINAR DE PEDIDO DE VISTAS**  
**CONSELHEIRA KELYANE PAGANINI GORI**  
**ASSOCIAÇÃO PRO-CIVITAS – SOCIEDADE CIVIL**

PROCESSO nº: 31.00614363/2025-18

LOCALIZAÇÃO: imóvel localizado na Rua João Calvino, nº 197, Bairro São João Batista, Regional Venda Nova, Zona Fiscal 908, Quarteirão 040, Lote 021 do antigo Clube Lareira.

ASSUNTO: Solicitação de Autorização para Intervenção em Área de Relevância Ambiental- Relatório Preliminar- Item 3.2- Requerimento de Autorização de Intervenção em Área de Preservação Permanente (APP)

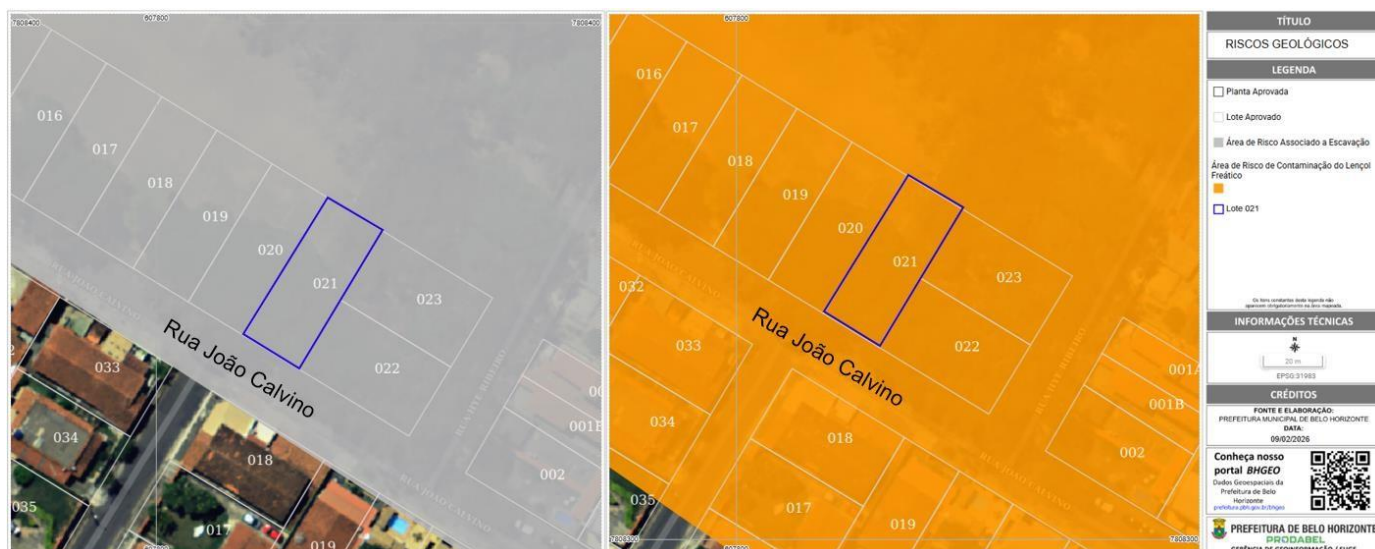
**Figura 4.** Riscos Geológicos. Fonte: *BH Map/SISCTM*, 2026.

Considerando as restrições geotécnicas presentes na região, o local de intervenção situa-se em área de risco associado a escavação e de contaminação de lençol freático.

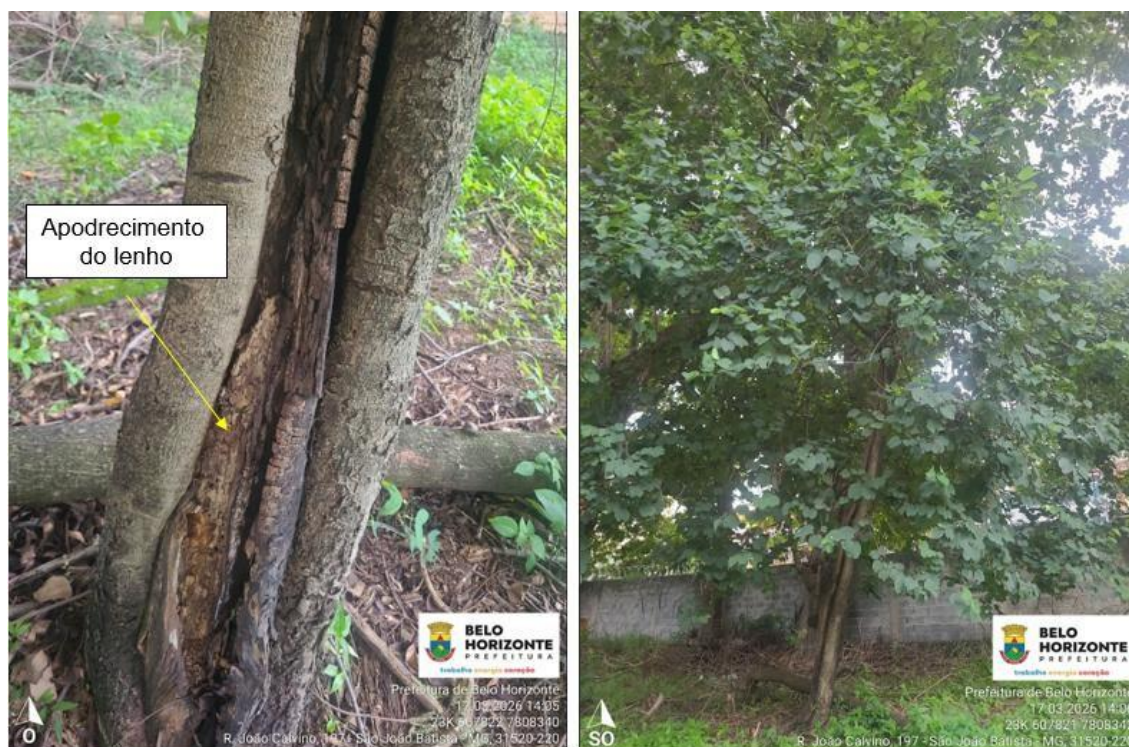
No tocante à vegetação, foi autorizada a supressão de dois indivíduos arbóreos mediante compensação ambiental, sendo um deles com comprometimento estrutural e risco iminente de queda, e outro pertencente a espécie exótica com potencial impacto negativo à fauna. **Registros de supressões adicionais foram identificados fora dos limites do lote, cuja apuração foi direcionada à fiscalização competente.**

Foto dos indivíduos arbóreos

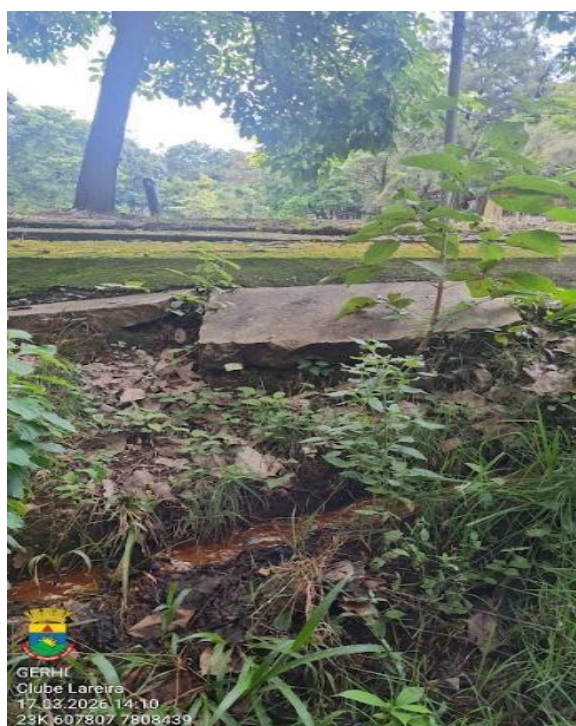
Por outro lado, o próprio parecer evidencia a permanência da dinâmica hídrica local, com fluxo ativo alimentando o córrego Lareira, além de apontar indícios de saturação do solo e processos erosivos na estrutura da barragem, para os quais foi recomendada avaliação geotécnica.

Vista do barramento próximo ao vertedouro, onde foi verificada a saída de água a partir de canal interno da estrutura

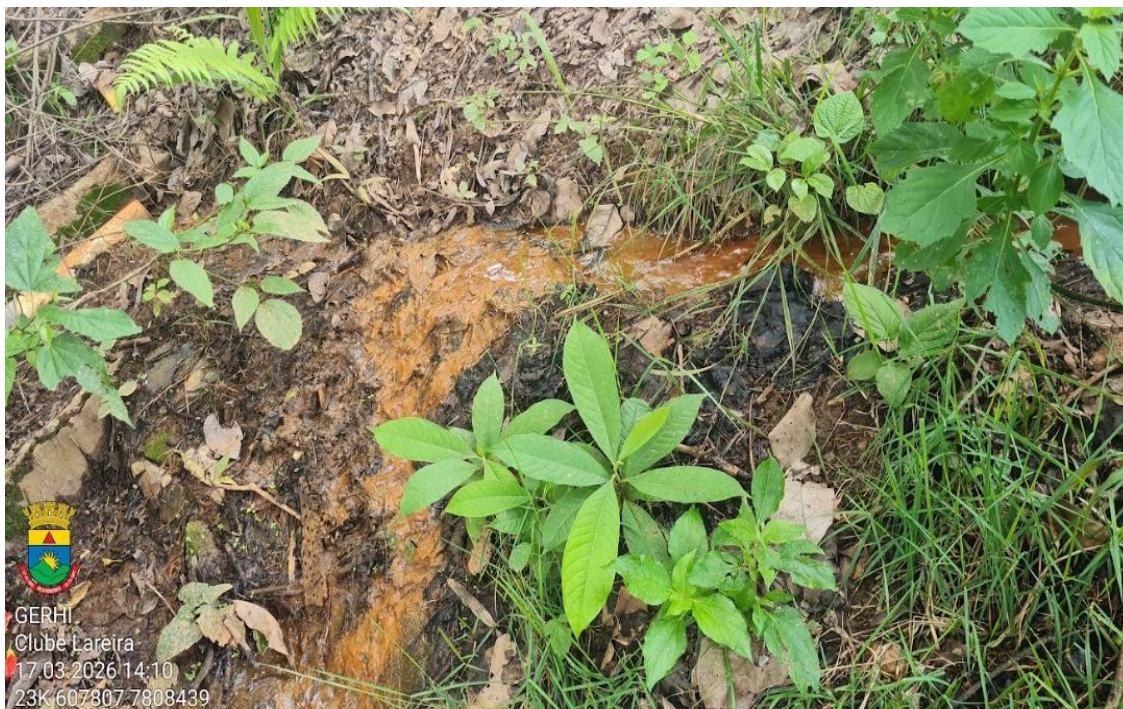
**Detalhe da saída de água do canal interno da estrutura**

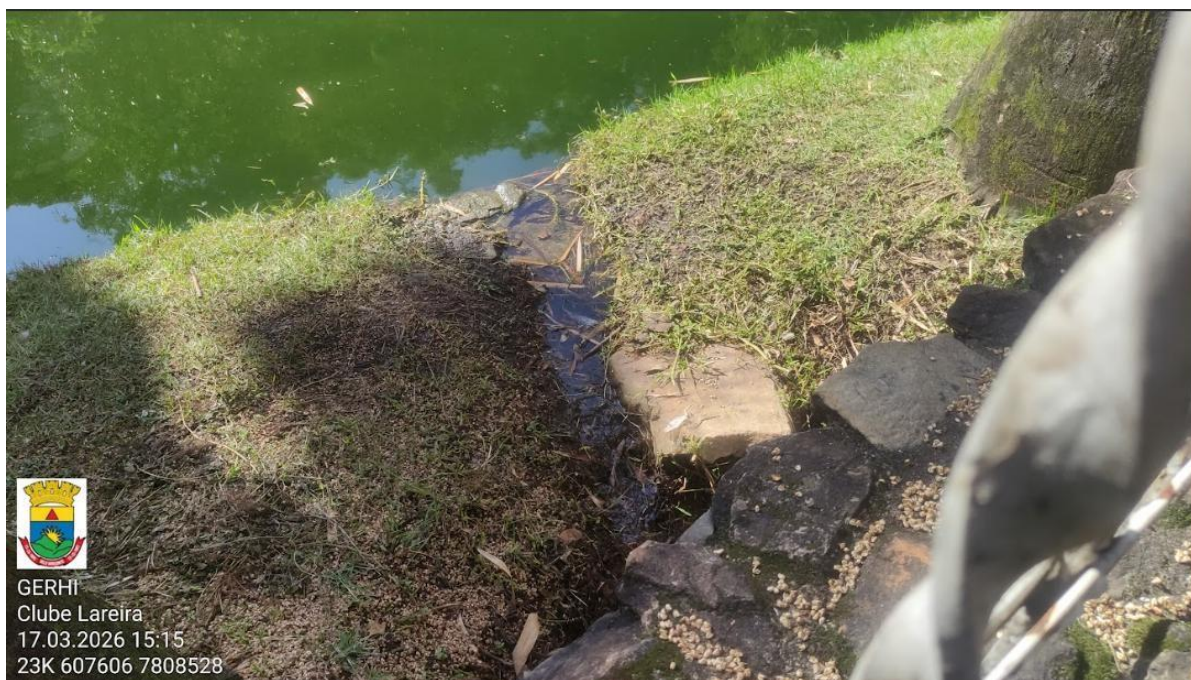
O Sr. Marcelo questionou se o fluxo de água, a montante da área do antigo clube, estaria sendo direcionado para a rede de drenagem da Rua Visconde de Taunay ao invés de ser direcionado para o córrego do antigo clube. A equipe técnica da SMMA o acompanhou até o local da dúvida e identificou a saída do fluxo de água, proveniente do lote onde se localiza uma casa de festa. Este fluxo de água foi **identificado no interior do antigo clube, e corresponde ao córrego Lareira já cadastrado pela GERHI**, ou seja, **não é direcionado para a rede de drenagem da via (fotos 7 e 8, a seguir)**.

**Foto 7-** Saída do fluxo de água do lote no quarteirão à montante, onde se localiza uma casa de festas.

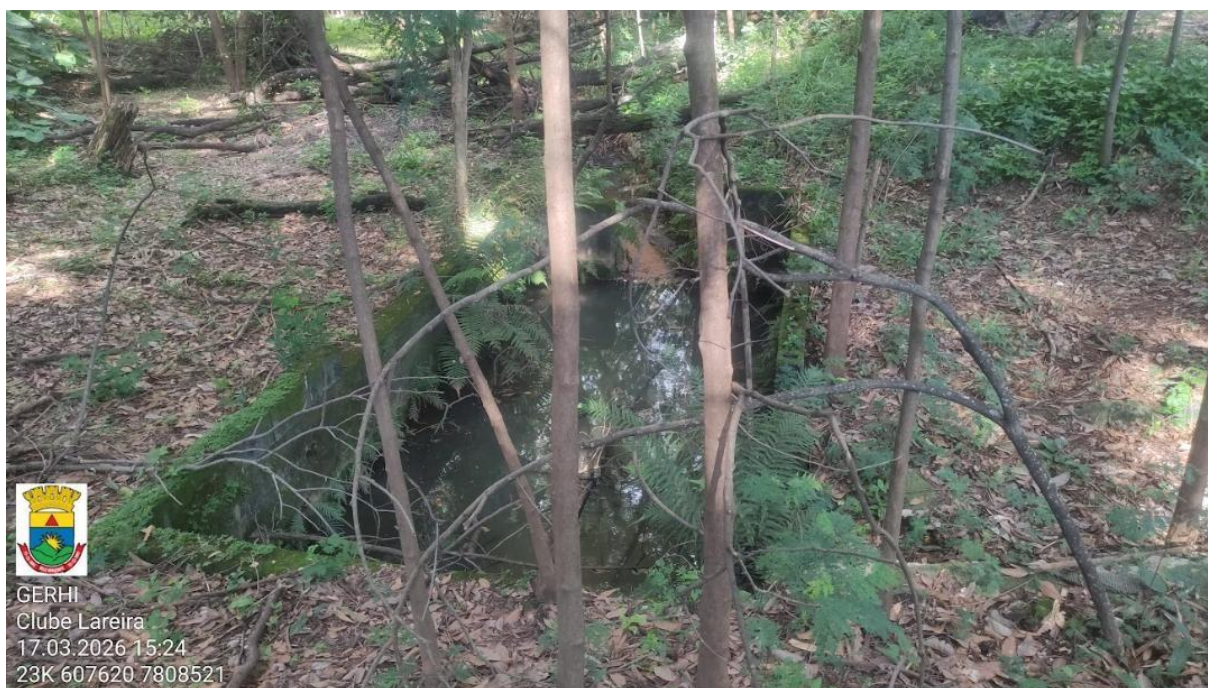
**Foto 8-** Vista do fluxo de água da saída de água do canal interno da estrutura

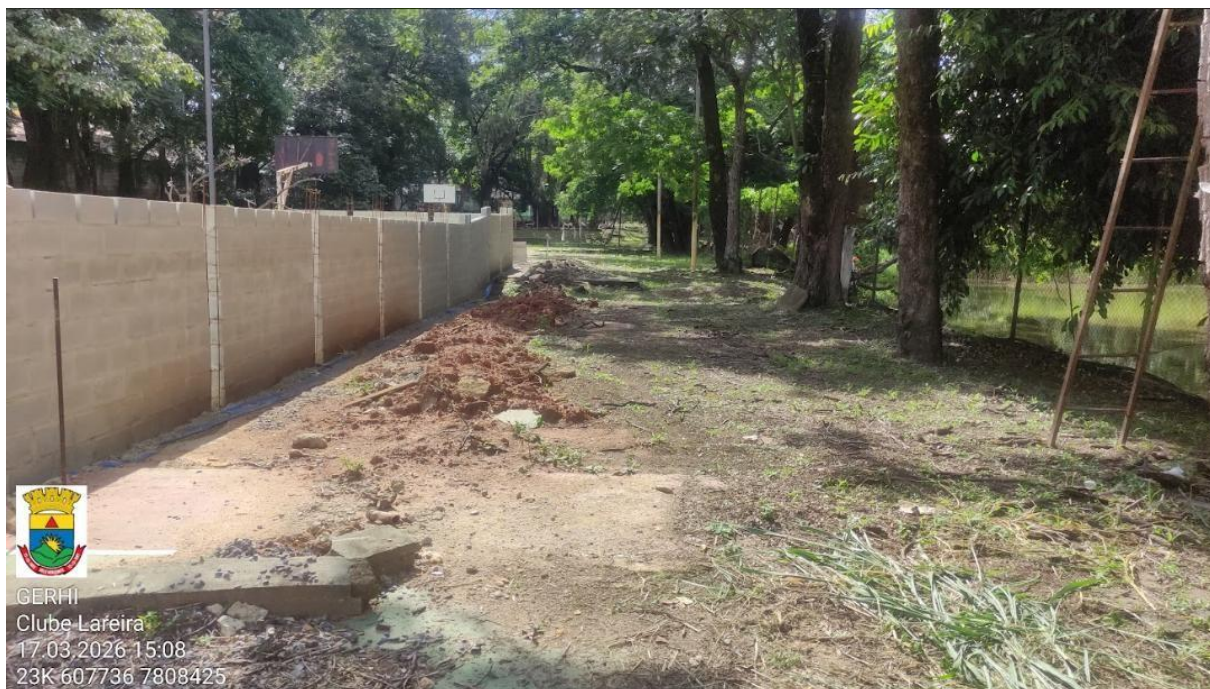
#### Foto Construção- Foto 09

Foi questionada a **construção de muros de divisa** em um dos lotes do Quarteirão 040, em análise (Foto 9).

Os técnicos da SMMA **indicaram consulta à Subsecretaria de Regulação Urbana - SUREG**, pois relaciona-se ao parcelamento da área, para esclarecimentos.

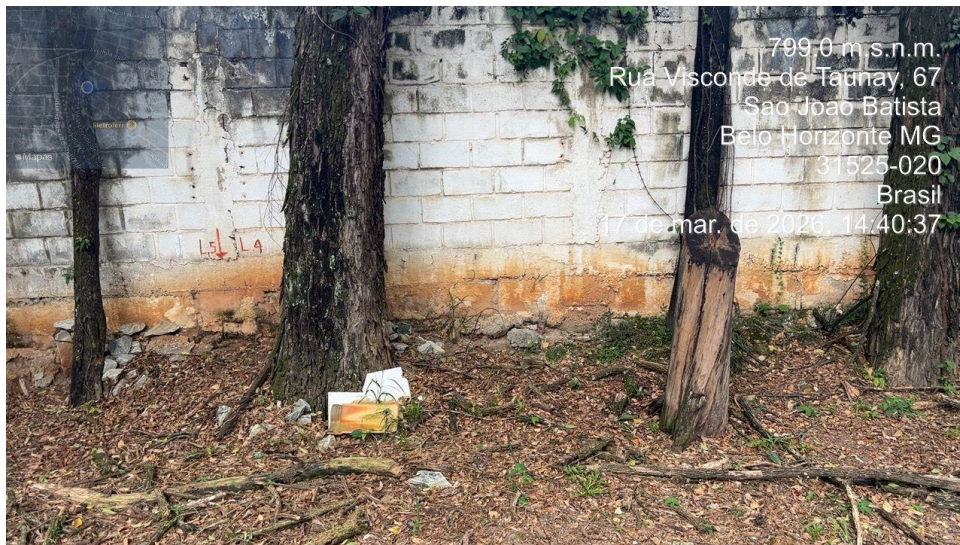
799.0 m.s.n.m.  
Rua Visconde de Taunay, 67  
São João Batista  
Belo Horizonte MG  
31525-020  
Brasil  
17 de mar. de 2026, 14:40:37

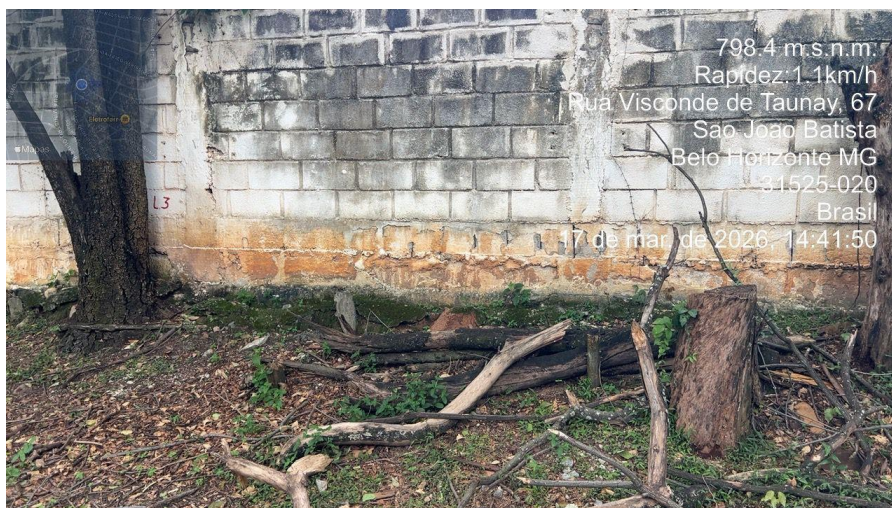
798.4 m.s.n.m.  
Rapidez: 1.1km/h  
Rua Visconde de Taunay, 67  
São João Batista  
Belo Horizonte MG  
31525-020  
Brasil  
17 de mar. de 2026, 14:41:50

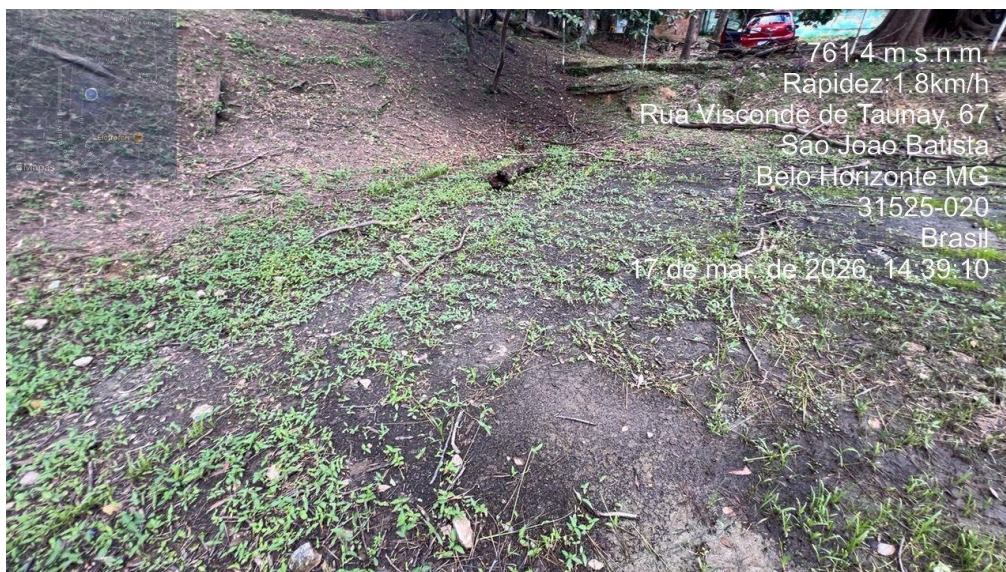
761.4 m.s.n.m.  
Rapidez: 1.8km/h  
Rua Visconde de Taunay, 67  
São João Batista  
Belo Horizonte MG  
31525-020  
Brasil  
17 de mar. de 2026, 14:39:10

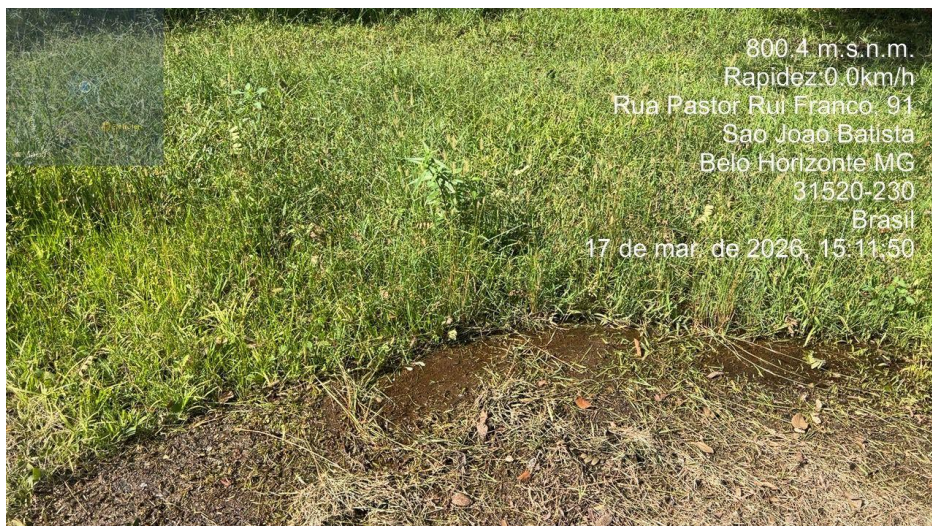
800.4 m.s.n.m.  
Rapidez:0.0km/h  
Rua Pastor Rui Franco, 91  
Sao Joao Batista  
Belo Horizonte MG  
31520-230  
Brasil  
17 de mar. de 2026, 15:11:50

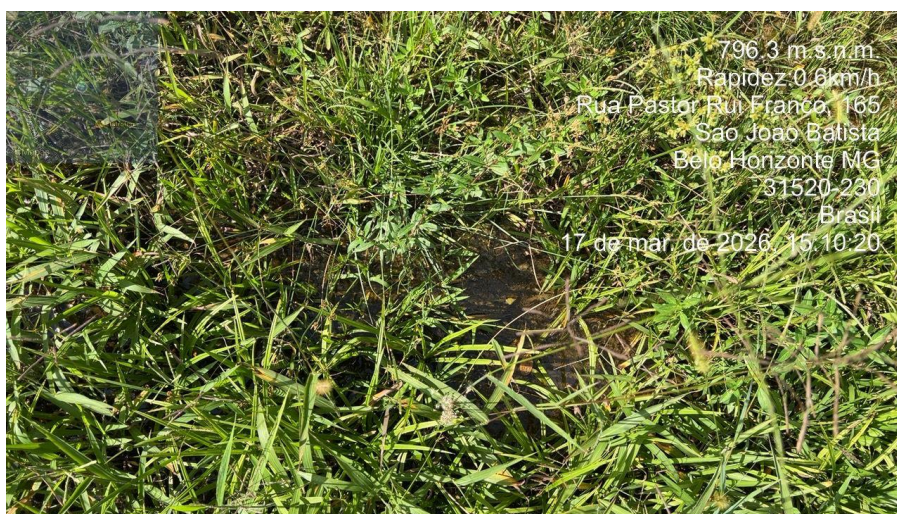
796.3 m.s.n.m.  
Rapidez:0.0km/h  
Rua Pastor Rui Franco, 165  
Sao Joao Batista  
Belo Horizonte MG  
31520-230  
Brasil  
17 de mar. de 2026, 15:10:20

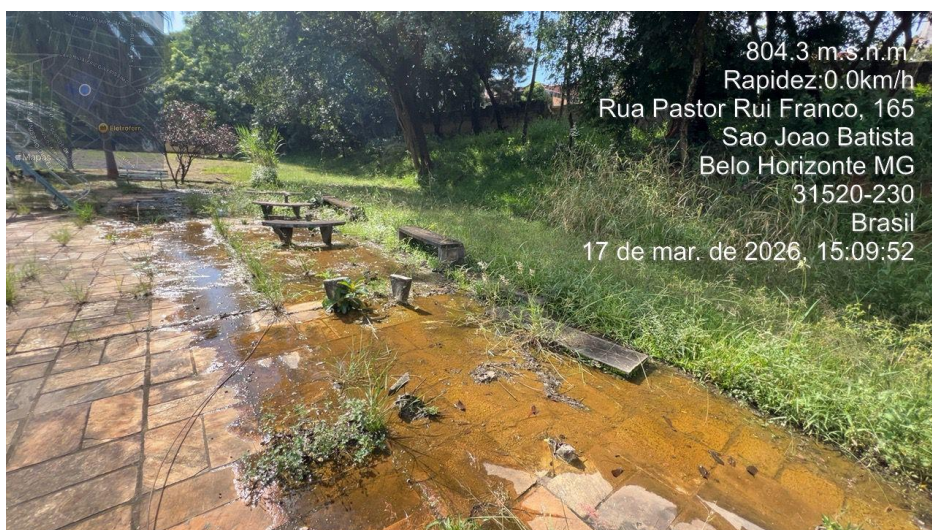
804.3 m.s.n.m.  
Rapidez:0.0km/h  
Rua Pastor Rui Franco, 165  
Sao Joao Batista  
Belo Horizonte MG  
31520-230  
Brasil  
17 de mar. de 2026, 15:09:52

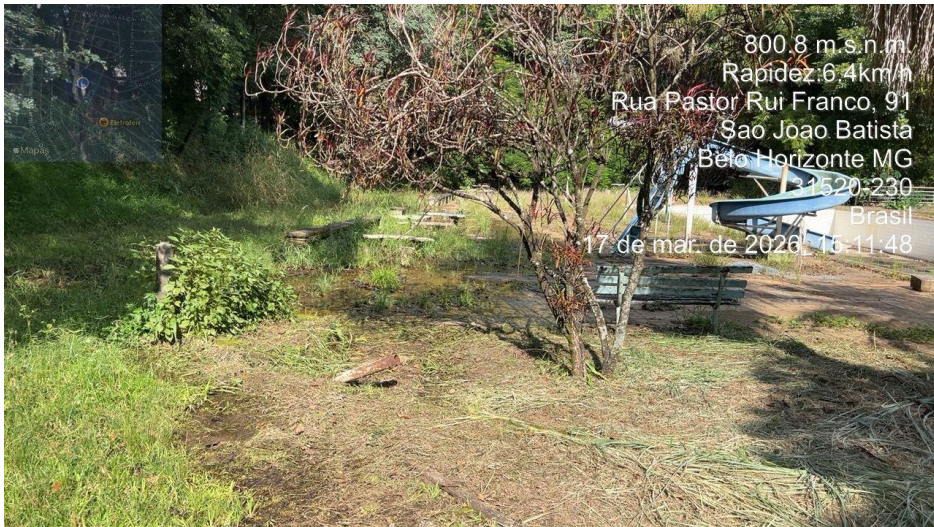
800.8 m.s.n.m.  
Rapidez: 6.4km/h  
Rua Pastor Rui Franco, 91  
Sao Joao Batista  
Belo Horizonte MG  
31520-230  
Brasil  
17 de mar. de 2026, 16:11:48

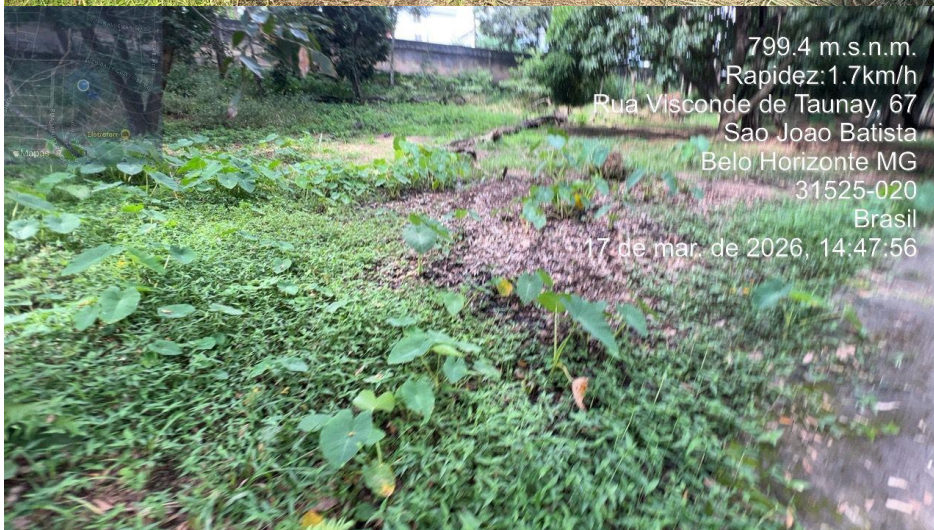
799.4 m.s.n.m.  
Rapidez: 1.7km/h  
Rua Visconde de Taunay, 67  
Sao Joao Batista  
Belo Horizonte MG  
31525-020  
Brasil  
17 de mar. de 2026, 14:47:56

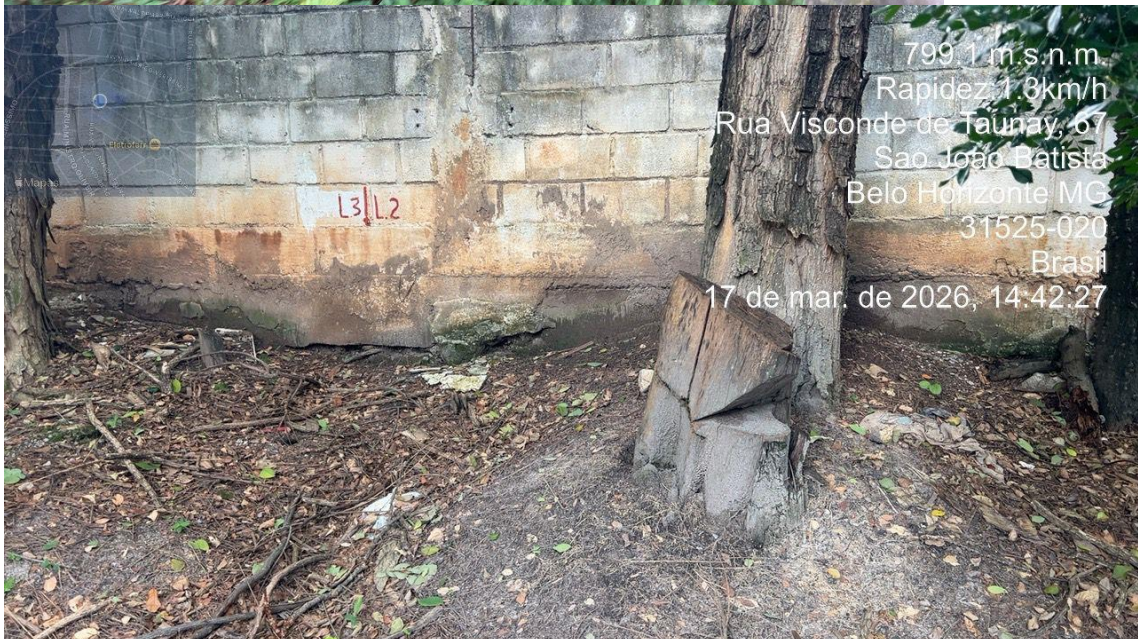
799.1 m.s.n.m.  
Rapidez: 1.8km/h  
Rua Visconde de Taunay, 67  
Sao Joao Batista  
Belo Horizonte MG  
31525-020  
Brasil  
17 de mar. de 2026, 14:42:27

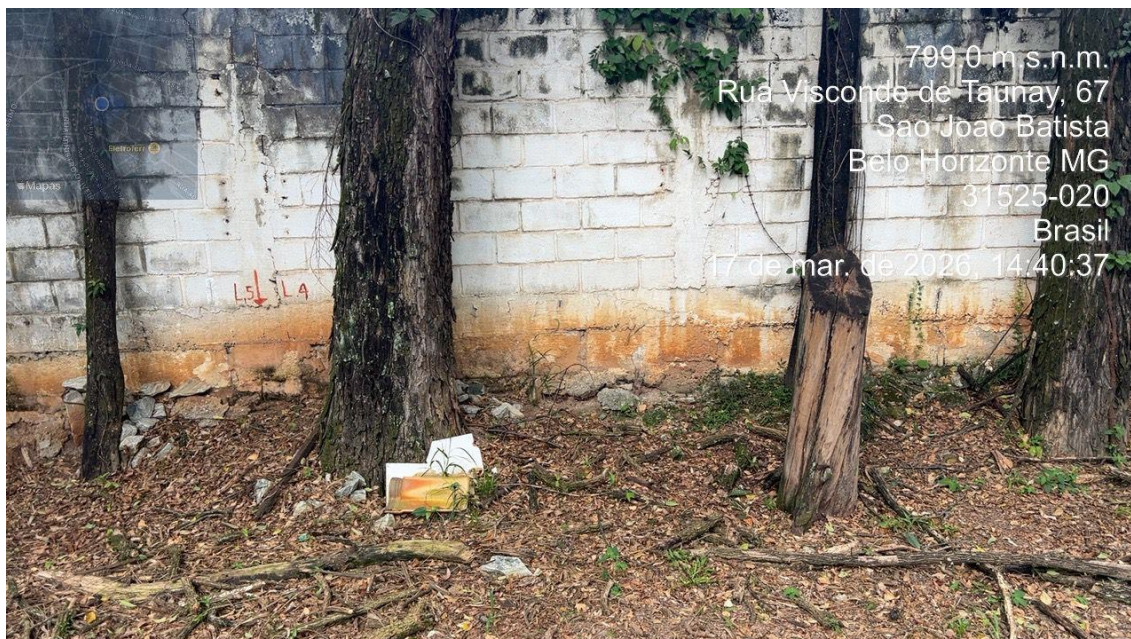
799.0 m.s.n.m.  
Rua Visconde de Taunay, 67  
São João Batista  
Belo Horizonte MG  
31525-020  
Brasil  
17 de mar. de 2026, 14:40:37

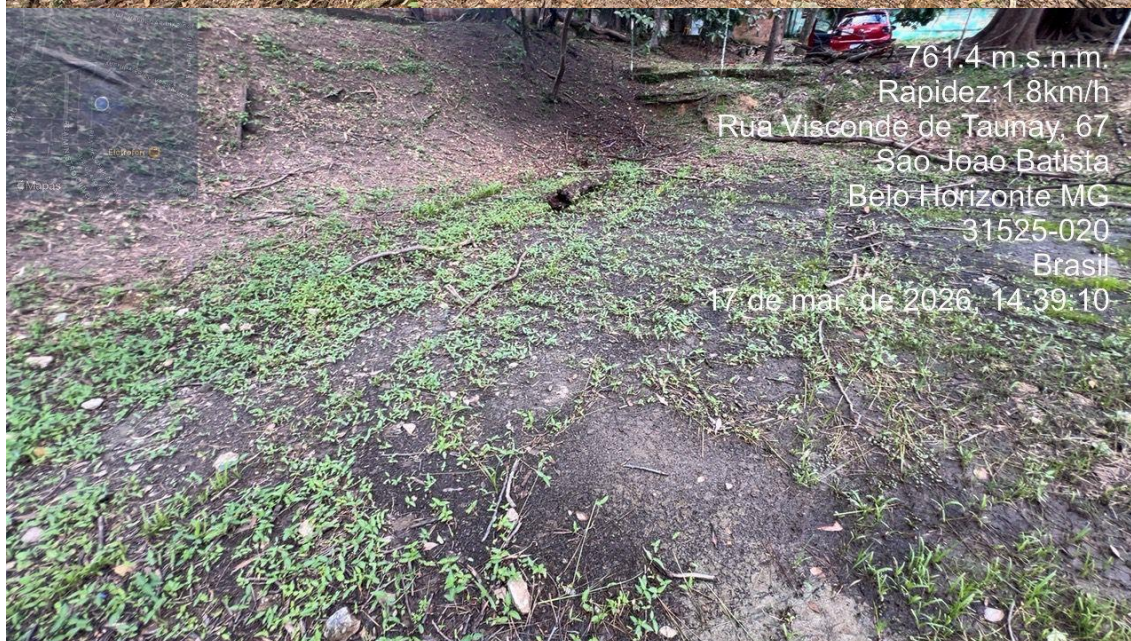
761.4 m.s.n.m.  
Rapidez: 1.8km/h  
Rua Visconde de Taunay, 67  
São João Batista  
Belo Horizonte MG  
31525-020  
Brasil  
17 de mar. de 2026, 14:39:10

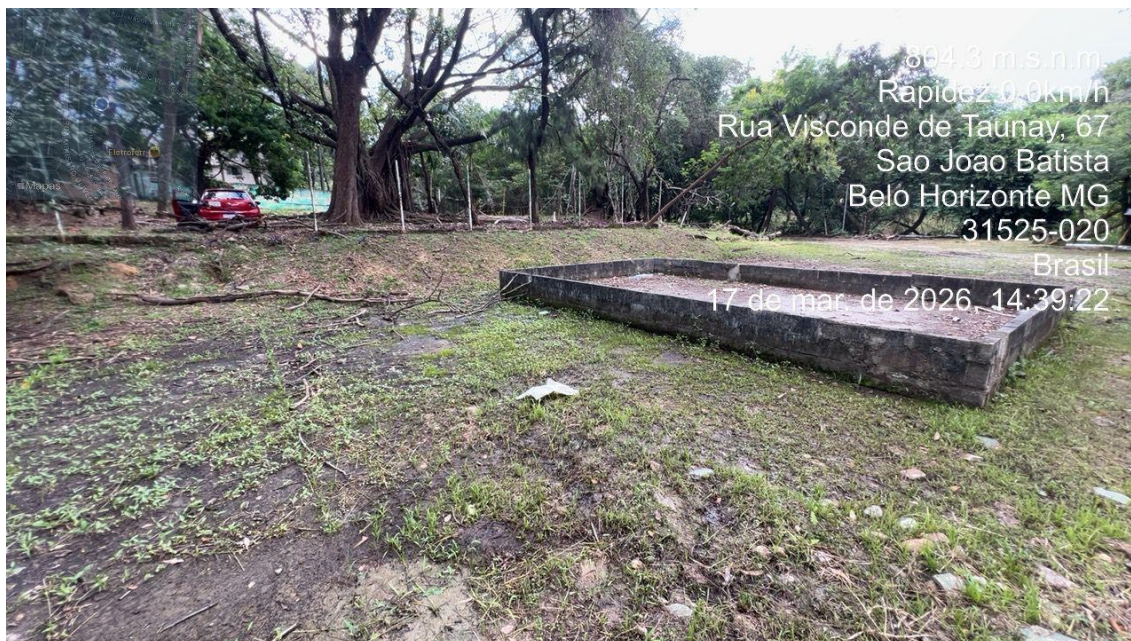
894.3 m.s.n.m.  
Rapidez: 0.0km/h  
Rua Visconde de Taunay, 67  
Sao Joao Batista  
Belo Horizonte MG  
31525-020  
Brasil  
17 de mar. de 2026, 14:39:22

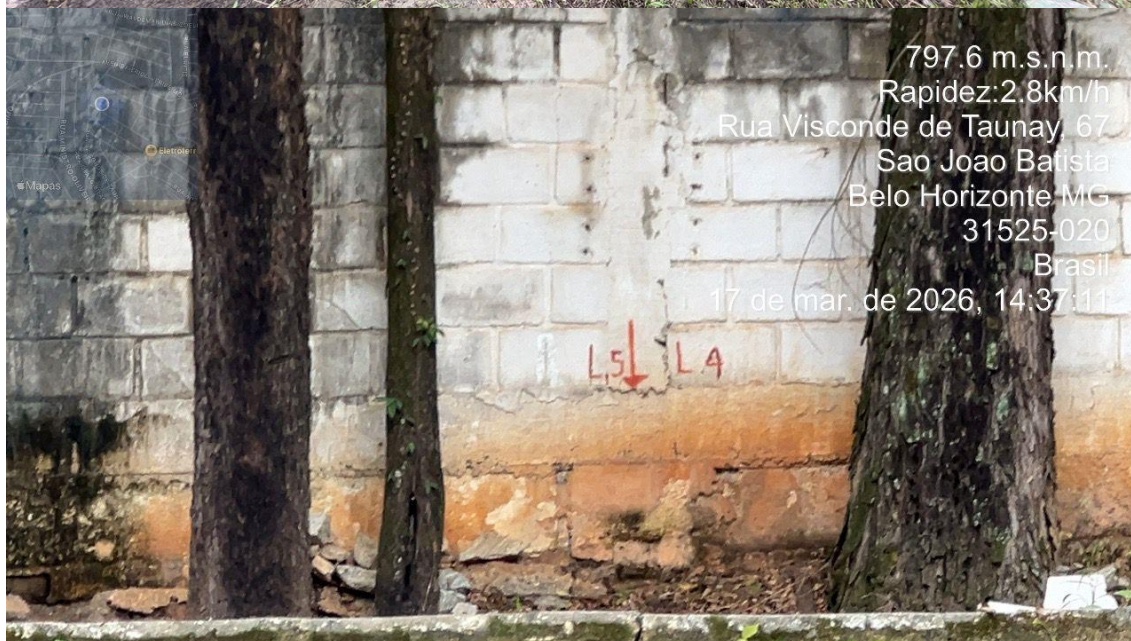
797.6 m.s.n.m.  
Rapidez: 2.8km/h  
Rua Visconde de Taunay, 67  
Sao Joao Batista  
Belo Horizonte MG  
31525-020  
Brasil  
17 de mar. de 2026, 14:37:11
