**Parecer Técnico nº 2632/19**

**Referência:** recurso sobre supressão de árvore em logradouro público.

**Localização das árvores:** passeio da Rua Leopoldina, 73 – Bairro Santo Antônio – Região Centro Sul.

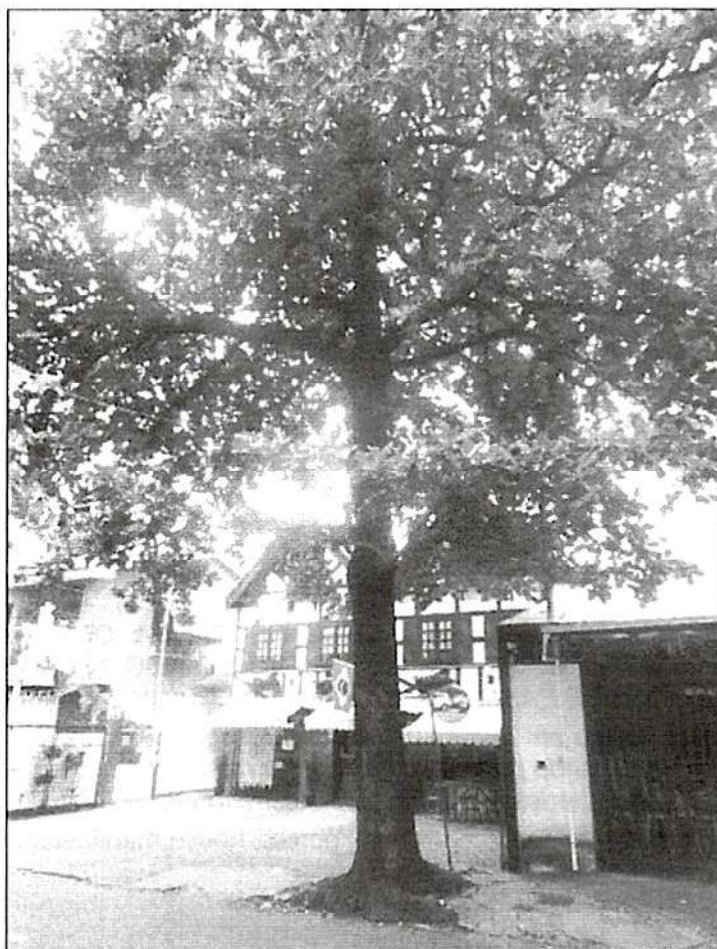
Trata-se de uma "castanheira" (*Terminalia catappa*) de grande porte que está em aparente bom estado vegetativo, que pode se vista na figura 1.

Figura 1: aspecto geral da árvore.

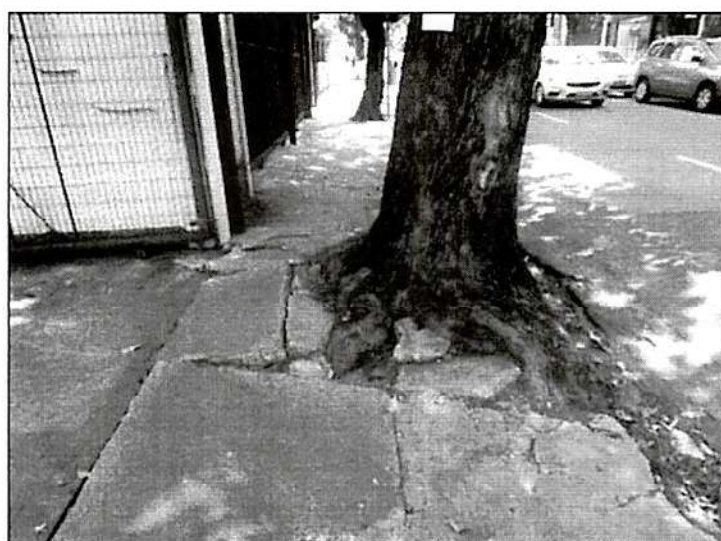
As figuras 2 e 3 mostram o detalhe do sistema radicular superficial, que foi a razão para a recomendação de supressão proveniente da GERMA-CS.

Figura 2: sistema radicular e piso.

Pode-se ver que a quebra do piso é intensa com reflexo, inclusive, no meio fio e asfalto. A quebra de piso nesse nível é razão suficiente para indicação de supressão de uma árvore localizada em passeio uma vez que, além de impedir a passagem de cadeirantes, como normalmente argumenta-se, essa quebra se constitui em risco para pessoas saudáveis e com boa mobilidade.

Solucionar o problema com a poda das raízes provocaria uma situação de alto risco de desestabilização da árvore.

Alguma obra de engenharia seria apenas um paliativo com tempo limitado de sucesso pois as árvores crescem continuamente.

Desta forma, consideramos adequada a sugestão de supressão da árvore proveniente da GERMA-CS.

Sugerimos o deferimento de supressão de uma "castanheira" de grande porte, localizada na Rua Leopoldina, 73 – Bairro Santo Antônio, pois está provocando intensa quebra de passeio, colocando em risco os pedestres.

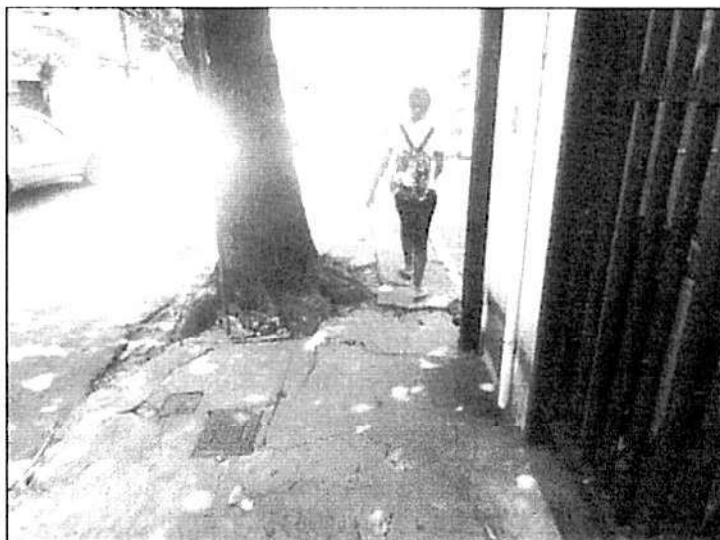
Figura 3: sistema radicular e piso em outro ângulo.

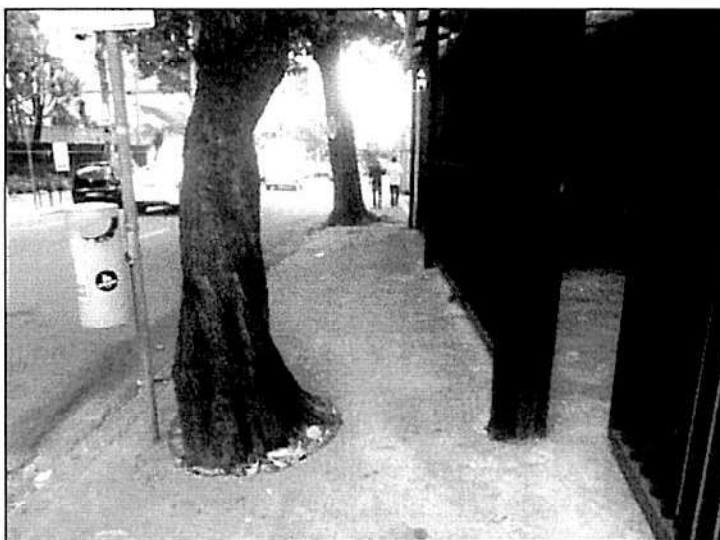
A figura 4 mostra, em primeiro plano, uma árvore no mesmo passeio da árvore em questão, que aparece em segundo plano, onde é possível a circulação de pedestres pois o sistema radicular não está aflorando.

Figura 4: outra árvore no mesmo passeio onde é possível a livre circulação de pedestres.
