| <b>BELO HORIZONTE</b><br>PREFEITURA | <b>PARECER TÉCNICO</b><br>2444/25 | <b>DATA</b><br>01/10/2025 | <h1>SMMA</h1> |

| <b>REFERÊNCIA:</b><br>Intervenção em Área de Relevância Ambiental (APP) e movimentação de terra sem licença | | <b>ETAPA:</b><br>Ação fiscal |

Este parecer trata-se da análise de danos ambientais decorrentes da intervenção em Área de Preservação Permanente – APP de curso d'água - Córrego Cercadinho - com nivelamento de terreno através de terraplenagem e instalação de quadras de tênis sem a devida autorização, no local situado na rua Senador Lima Guimarães, 306 - Lotes 007 e 009, Quarteirão 031 e zona fiscal 170, no bairro Buritis – Regional Oeste de Belo Horizonte/MG.

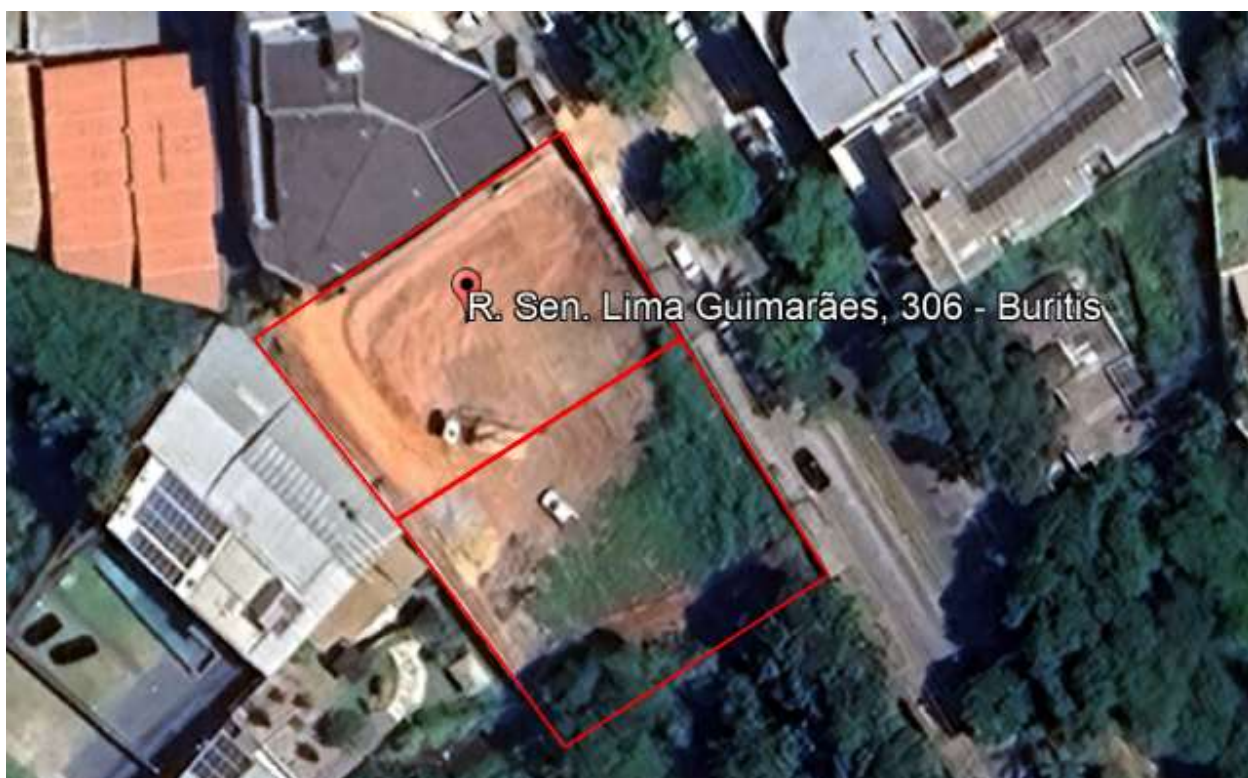
Nesse intervalo de tempo, foi realizada vistoria ao local da futura intervenção em função de ter sido identificado pelas imagens orbitais observadas através do aplicativo Google Earth Pro que a intervenção havia iniciado antes de 17/02/2025. Na citada vistoria constatou-se que as intervenções haviam sido realizadas com terraplenagem e suposta supressão de vegetação, ocupando APP hídrica – Córrego Cercadinho com a finalização das operações com a edificação de quadras de tênis e apoio administrativo.

**Figura 2.** Imagem orbital dos lotes 7 e 9 com a intervenção registrada pelo aplicativo Google Earth PRO mostrando a operação de terraplenagem em curso no terreno em 17/02/2025.

Em função dos fatos narrados o presente parecer objetiva orientar a SUFIS quanto a fiscalização e a possível lavratura de autos de notificação e infração.

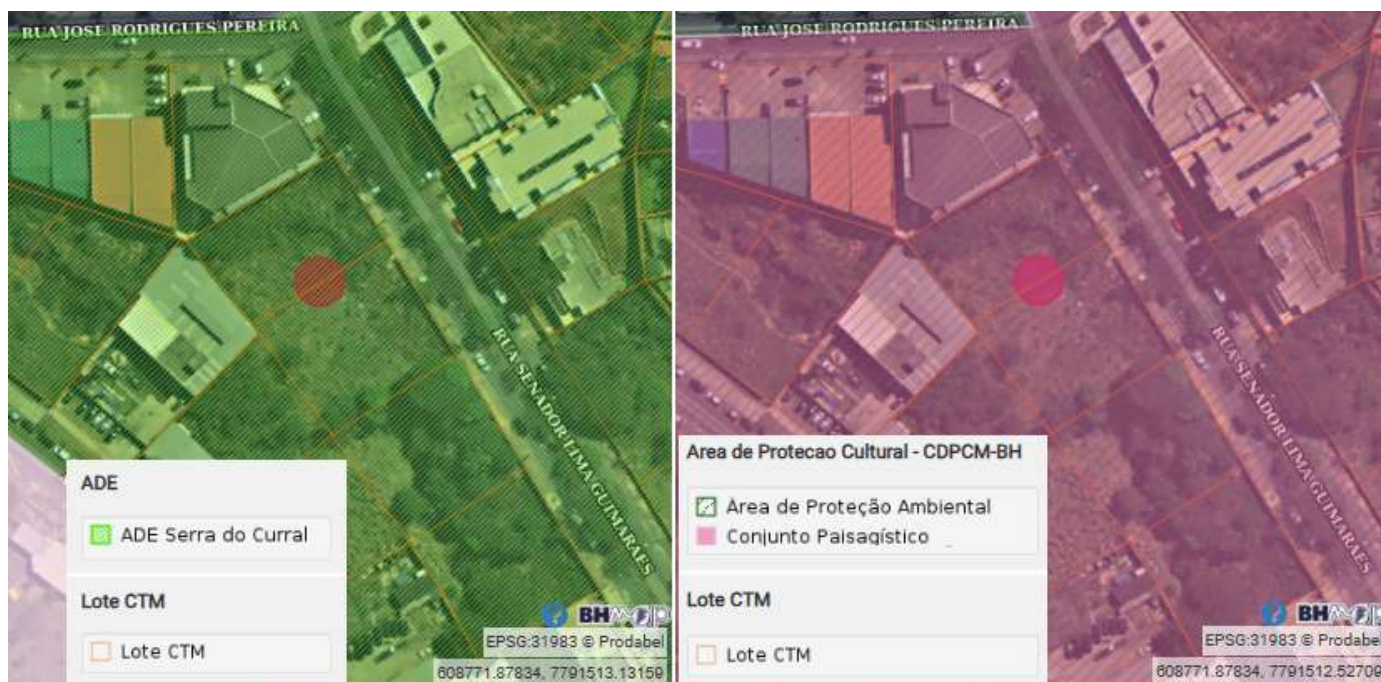
Os lotes 007 e 009 estão inseridos em Área de Diretrizes Especiais – ADE Serra do Curral e em Área de Proteção Cultural do Conjunto Paisagístico – CDPCM-BH que estabelecem diretrizes e limitações nas intervenções pretendidas nessas áreas. (Figura 3)

**Figura 3.** Os lotes estão inseridos em ADE Serra do Curral e em Área de proteção Cultural. **Fonte:** BHMap.

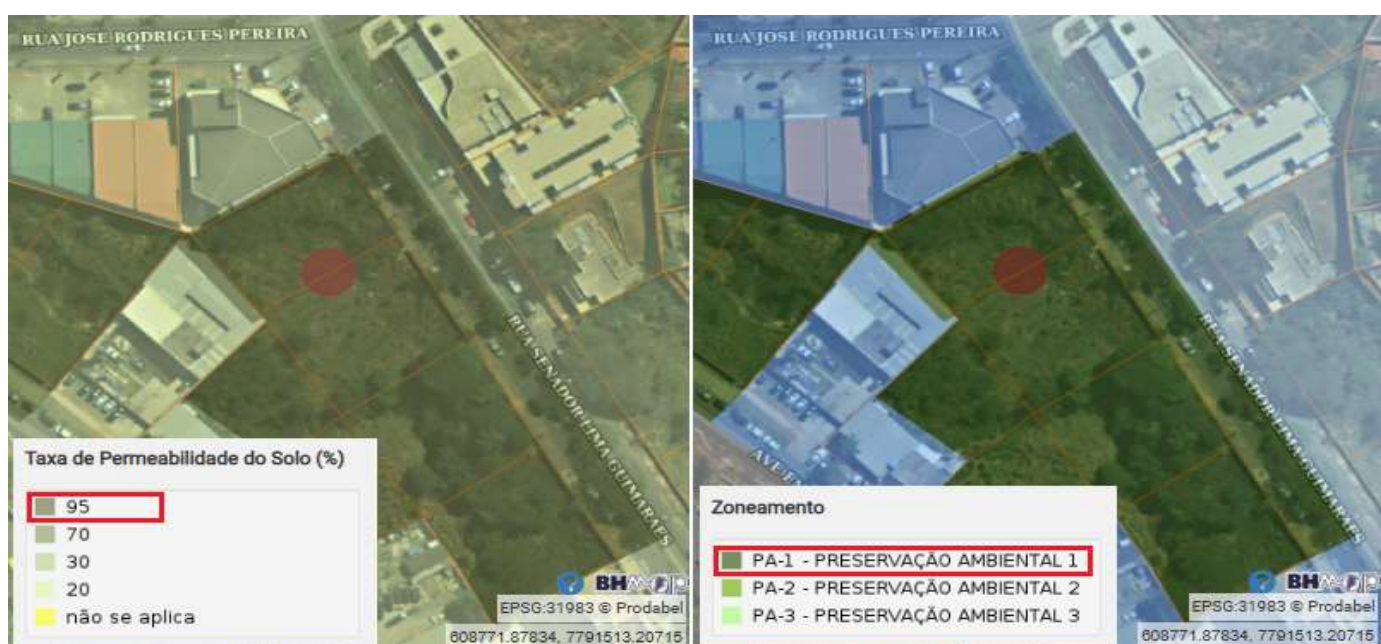
O zoneamento urbanístico é PA1 – Proteção Ambiental 1, assim classificado de acordo com a relevância ambiental que possuem e com a possibilidade de compatibilização de seus atributos ambientais relevantes com a ocupação edifícia e o exercício de atividade, ou seja, são área que sofrem restrições de ocupação em decorrência da presença de atributos ambientais e paisagísticos relevantes, da necessidade de preservação do patrimônio histórico, cultural, arqueológico, natural ou paisagístico, da amenização de situações de risco geológico ou da necessidade de recuperação de sua qualidade ambiental, como descrito no art. 93, parágrafos 1º e 2º da Lei Municipal nº 11.181/2019. A Taxa de Permeabilidade (TP) mínima exigida para o zoneamento no qual o imóvel se encontra é de 95% da área total de cada lote, conforme Anexo XII da Lei Municipal n.º 11.181/2019. (Figura 4).

**Figura 4.** Os lotes estão em área com TP de 95% e em zoneamento PA1 – Proteção Ambiental 1. **Fonte:** BHMap.

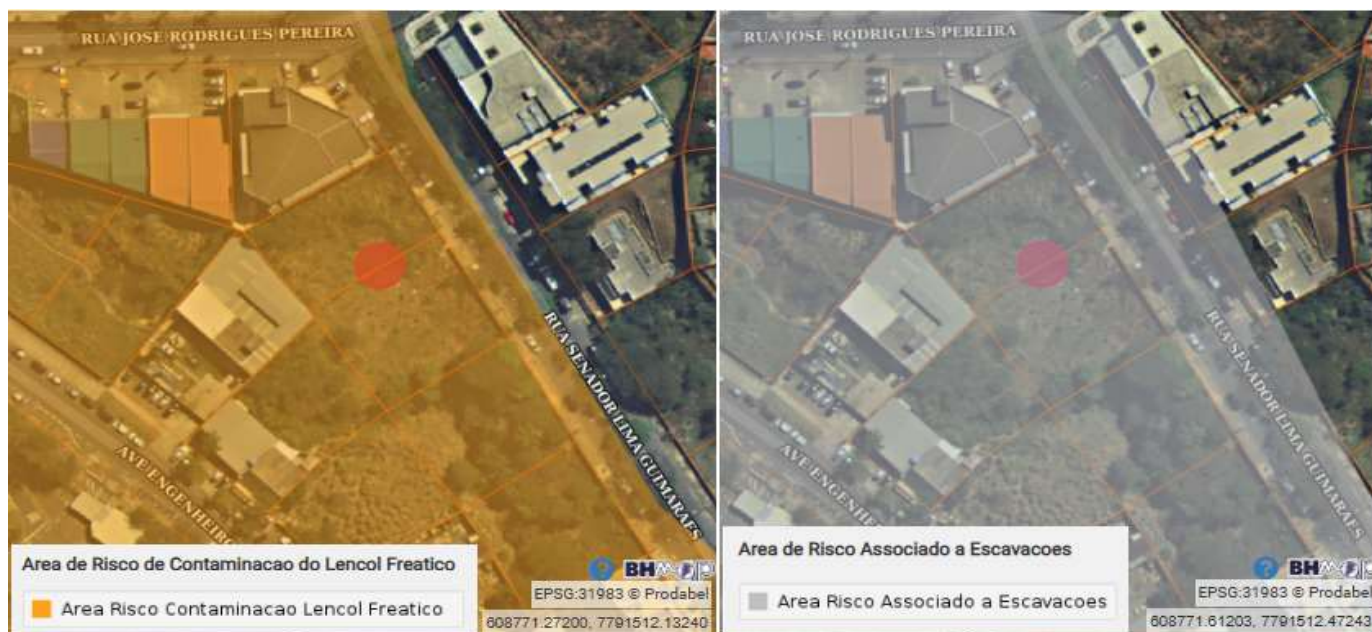
Os imóveis encontram-se inseridos na bacia hidrográfica do Ribeirão Arrudas, situado mais precisamente na sub-bacia do Córrego do Cercadinho. Os terrenos em análise possuem restrições geológico-geotécnicas por estarem em área de risco associado a escavações, área de risco de contaminação do lençol freático e área com risco associado a inundações (Figura 5 e 6).

**Figura 5.** Área de risco associado a inundações, contaminação de lençol freático e risco associado a escavações.  
**Fonte:** BHMap.

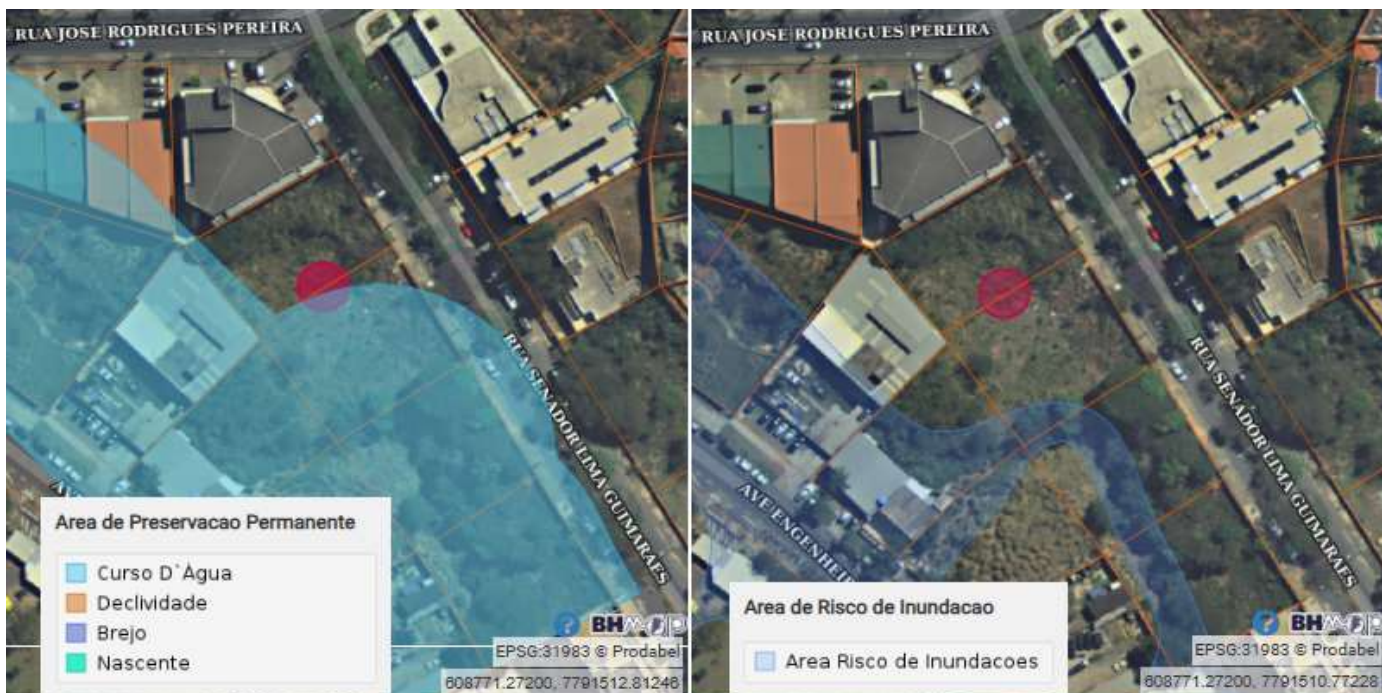
Segundo o BHMap (Figura 6), a área na qual os lotes estão localizados se inserem em área com incidência de Área de Preservação Permanente – APP hídrica (curso d'água), o que coloca o terreno sob análise de Área de Relevância Ambiental - ARA, como definido abaixo pelo Decreto Municipal nº 17.274/2020, art. 2º, incisos I, II e III:

**Figura 6.** Localização do lote 007 e 009 do quarteirão 031 com indicação de APP hídrica (curso d'água) e área com risco de inundação (lote 009). **Fonte:** BHMap.

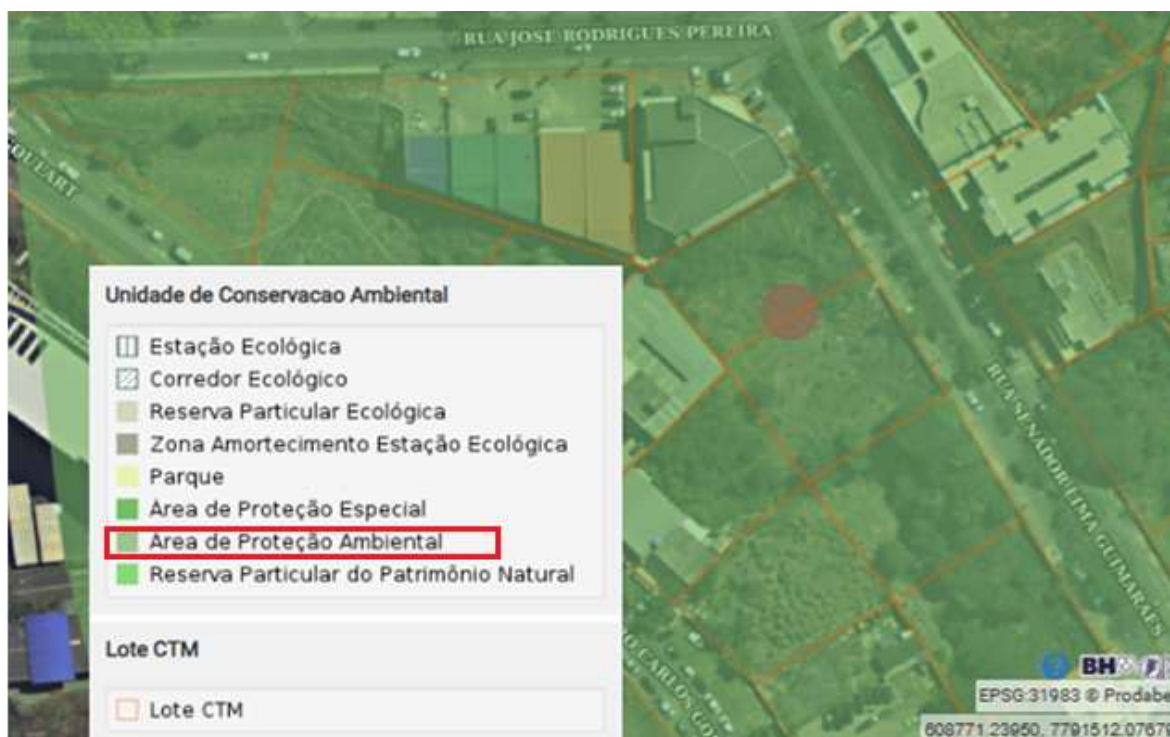
Deve-se ressaltar que o terreno em questão (lotes 007 e 009) está inserido na Unidade de Conservação APA Sul RMBH que se configura como área de proteção ambiental definida pelo Decreto 35624/1994, Decreto 37812/1996 e Lei estadual 13.960/2001.

**Figura 6.** Lotes 007 e 009 inseridos na Unidade de Conservação APA Sul RMBH (Fonte: BHMap)

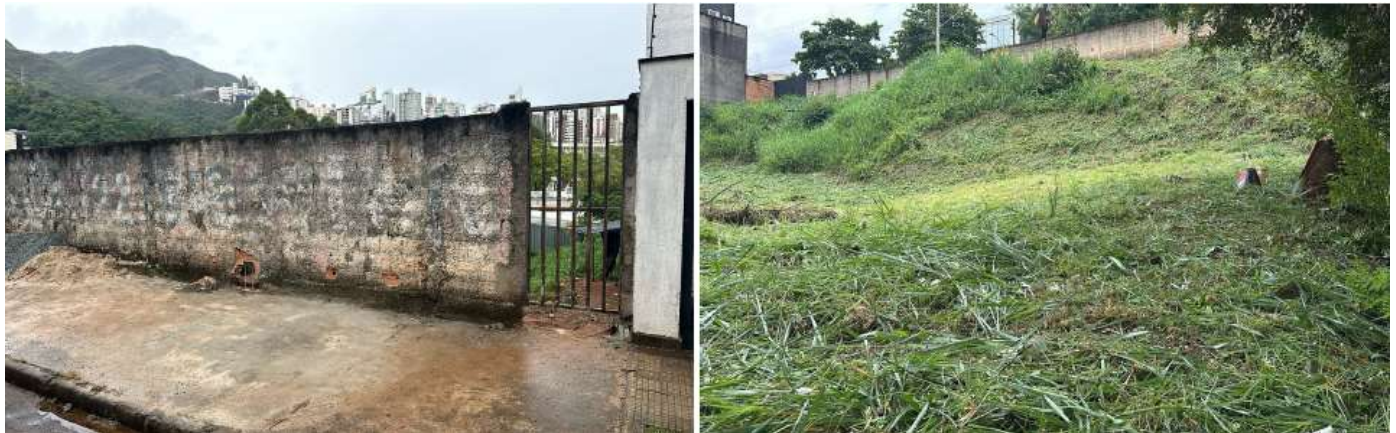
A documentação protocolado pelo empreendedor em 02/06/2025 e repetida em 04/09/25 demonstra por meio de relatório fotográfico e planta do projeto arquitetônico, que a pretensão de intervenção se daria com a edificação de uma unidade comercial no lote 007 sem interferência junto a APP Hídrica, preservando-se a área de preservação permanente – APP em sua integralidade. (Figuras 7 e 8).

**Figura 7** – Na foto A refere-se à frente do lote 007 e na foto B temos a situação dos lotes com vegetação e sem movimentação de terra. (Foto encaminhada em 02/06/25 e em 04/09/25).

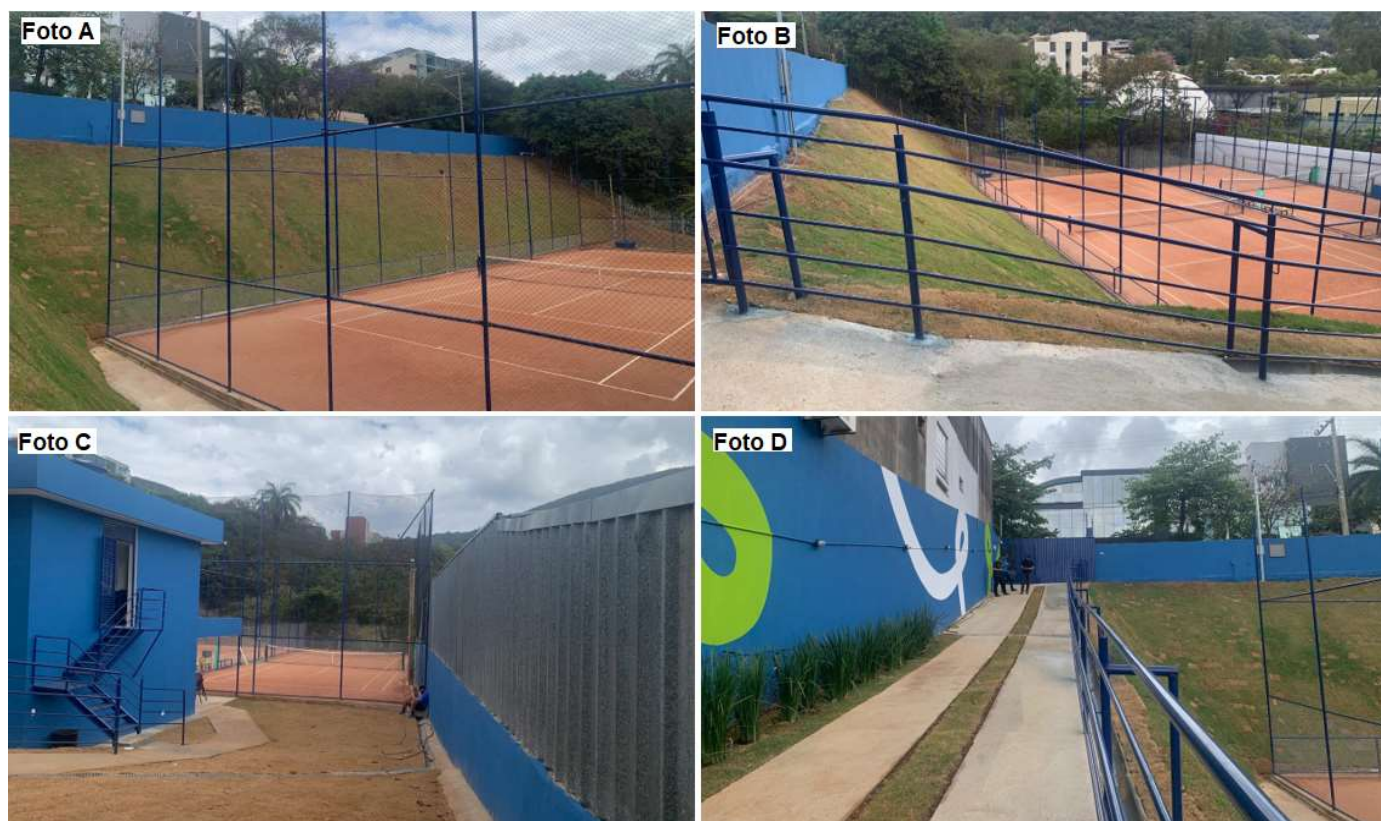
No mosaico de figuras abaixo (Figuras 10 e 11), registra as fotos obtidas na vistoria realizada onde se identifica a intervenção indevida no local com a edificação de quadras, o que está divergente ao que é informado pelo empreendedor e analisado por esta SMMA.

**Figura 10.** Registros da vistoria do dia 23/09/25. Situação atual dos lotes 007 e 009. Fonte: Empreendedor, 2025.

As ações executadas sem autorização configuram-se como infrações ambientais previstas na legislação, especialmente por se tratar de uma área protegida. A vistoria constatou a intervenção em área de preservação permanente com movimentação de terra, correspondente ao lote 9 e pequena faixa no lote 7 e também movimentação de terra em grande parte do lote 7, correspondente a 820 m<sup>2</sup> fora da APP hídrica.

Assim a autuação deverá ser aplicada pela intervenção na APP hídrica com o agravante relativo aos volumes de terra movimentados, e multa por movimentação de terra em área fora de APP., conforme os parâmetros definidos pela legislação ambiental municipal em vigor (Leis Municipais n.º 16.529/2016 e 9725/2009). A gravidade da infração é intensificada pela proximidade das ações junto a Área de Preservação Permanente - APP Hídrica (Córrego Cercadinho), comprometendo ainda mais a integridade ecológica da área e a estabilidade das margens, especialmente por se tratar de uma região sensível à intempéries e inundações.

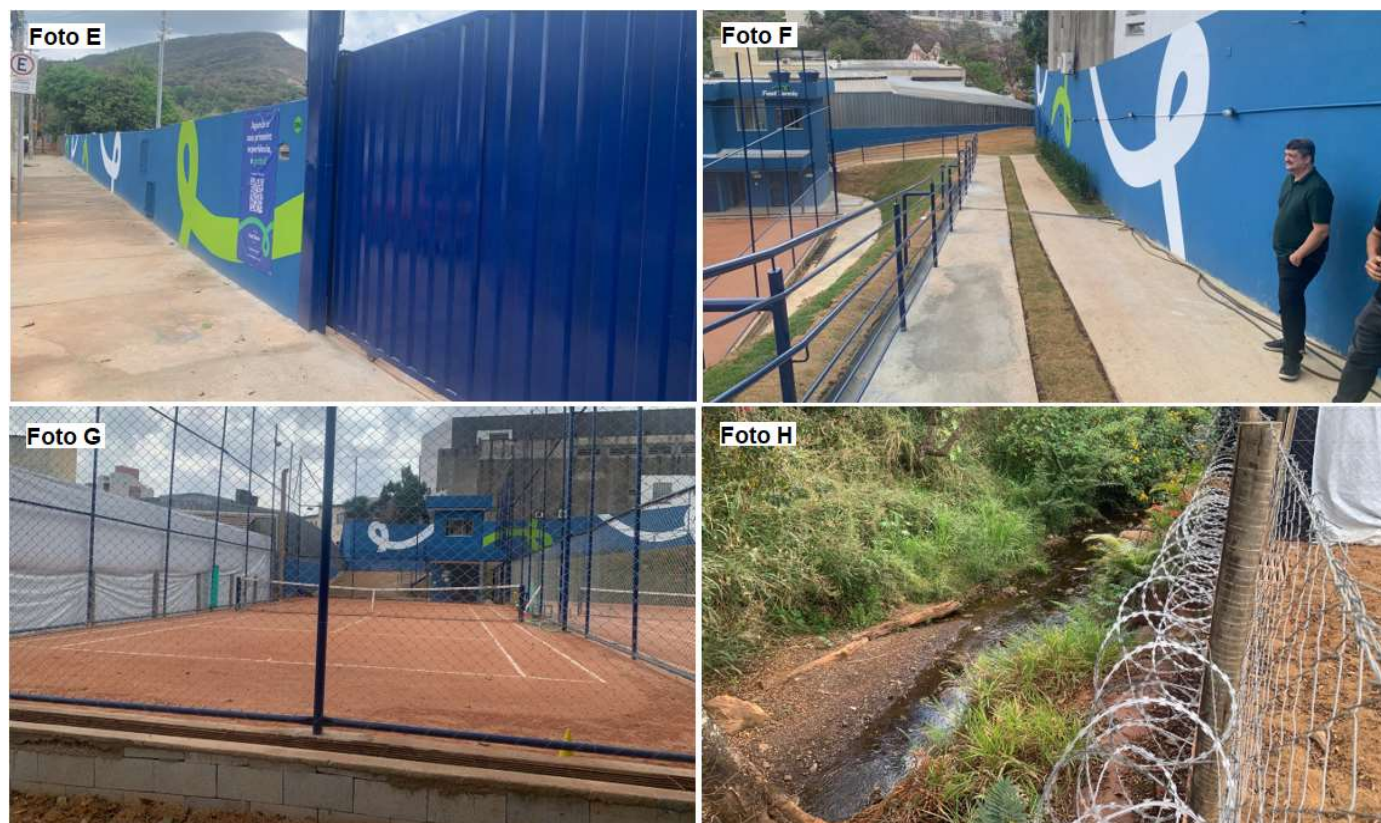
**Figura 11.** Registros da vistoria do dia 23/09/25. Situação atual dos lotes 007 e 009. Na foto H temos o córrego do Cercadinho impactado pelas intervenções não autorizadas. **Fonte:** Fonte: Empreendedor, 2025
