**AVALIAÇÃO TÉCNICA Nº 0823/26**  
**RELATÓRIO DE VISTORIA TÉCNICA CONJUNTA**

**Local:** Capitão Eduardo, Regional Nordeste

**Demanda:** Realização de vistoria conjunta para verificação de nascentes de temporalidade intermitente

**Bacia hidrográfica:** Sub-bacia do Córrego Cebola, Bacia do Ribeirão do Onça

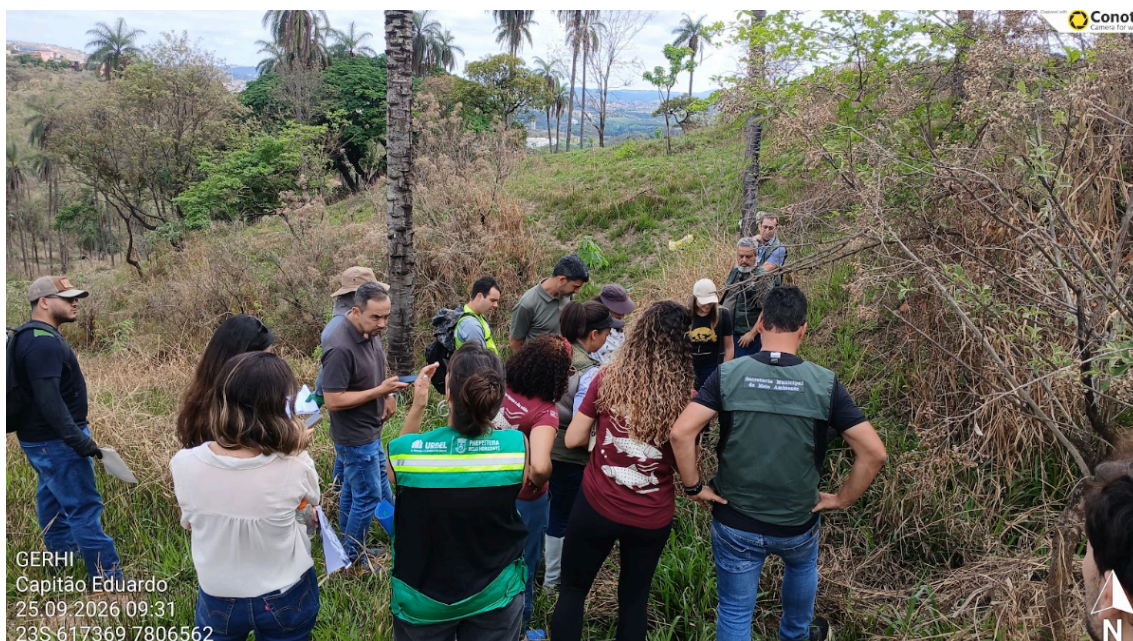
Nos locais vistoriados, observaram-se as características e evidências que justificaram a demarcação e a classificação das nascentes como intermitentes pela GERHI, tais como a presença de solo hidromórfico e de vegetação higrófila (samambaias e musgo). Esta demarcação adotou o princípio da precaução, já que o mapeamento ocorreu durante o período de baixa precipitação (julho e agosto de 2026), demandando nova incursão ao local em período úmido.

**Foto 2:** Foto no entorno da nascente N4, obtida durante vistoria conjunta realizada em 25/09/2026.

Conforme indicado no Parecer Técnico nº 2222/26, emitido pela GERHI, uma nova vistoria no período de maior disponibilidade hídrica faz-se fundamental para verificar a persistência do fluxo, avaliar a evolução da saturação do solo e as características das surgências. Essa nova análise, contribuirá para a confirmação da classificação quanto ao regime hidrológico e a correta delimitação das Áreas de Preservação Permanente (APP).

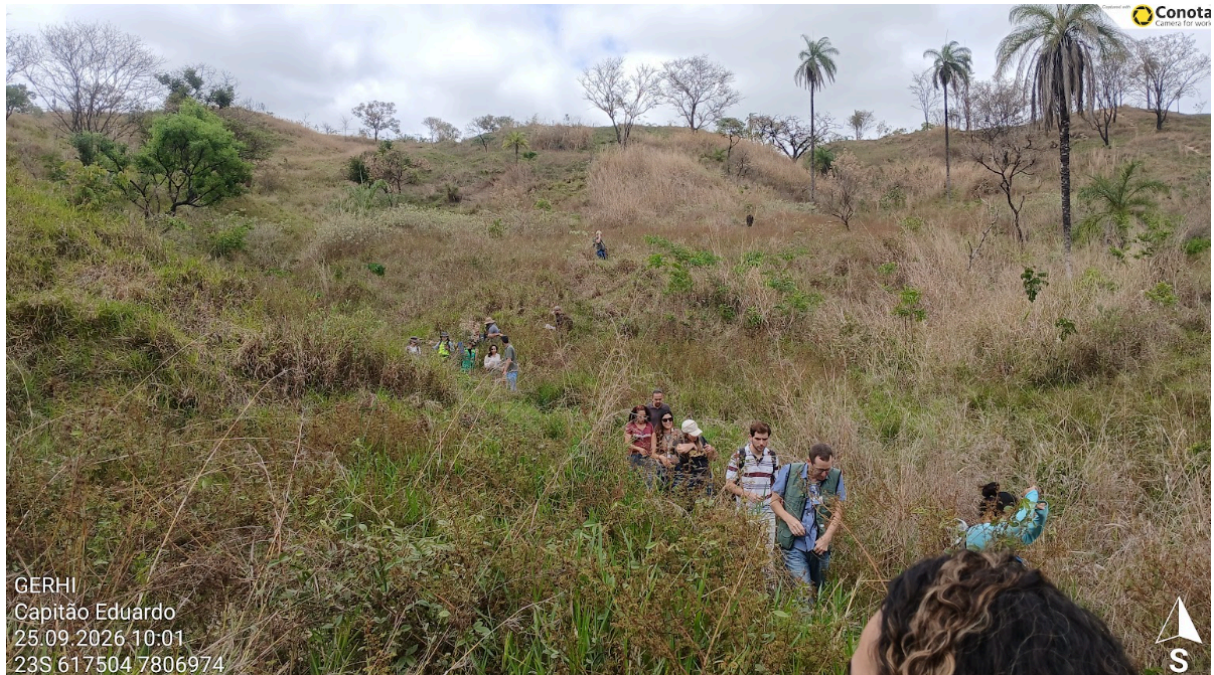
**Foto 3:** Travessia em direção à nascente N1.

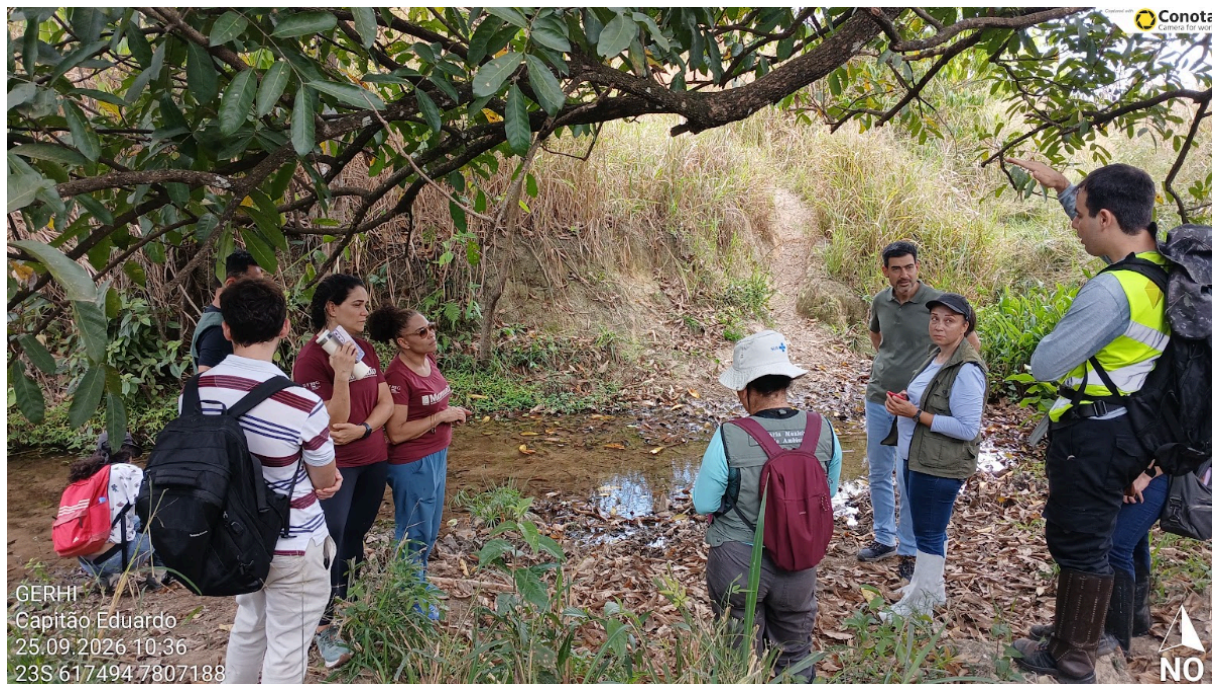
**Foto 4:** Córrego Cebola nas proximidades da nascente N22.
