**RELATO DE PEDIDO DE VISTAS  
SANDRA QUADROS CAMPOS FERREIRA  
SOCIEDADE MINEIRA PROTETORA DOS ANIMAIS – SOCIEDADE CIVIL**

**PROCESSO Nº:** 31.00435860/2025-57

**LOCALIZAÇÃO:** Avenida Basílio da Gama, trecho entre Rua Joaquim Cardoso e a Rua Pintor Debret. Bairro: Tupi. Regional: Norte.

**ASSUNTO:** Canalização e/ou retificação de curso d'água

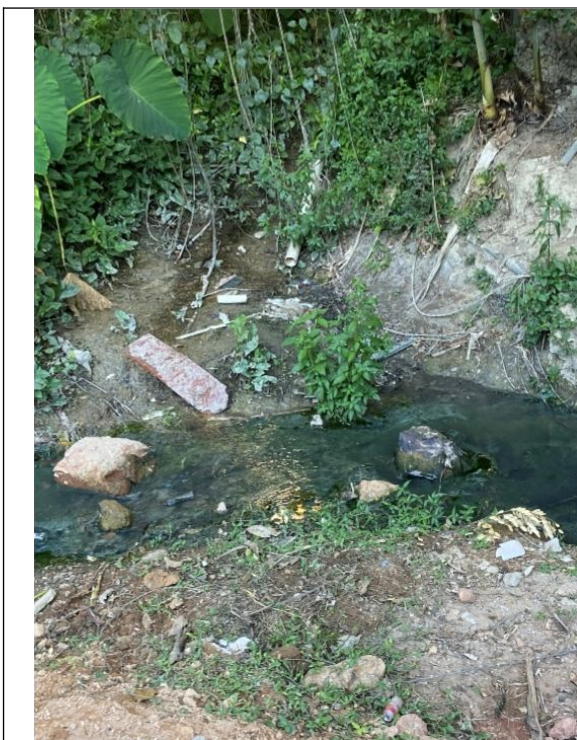
A informação é parcialmente verdadeira, considerando-se que **na margem direita não existe rede de esgoto**, informação confirmada por moradores. O esgoto é despejado *in natura* por vários canos ao longo do trecho que trazem dejetos das casas construídas irregularmente, sem qualquer infraestrutura de coleta, como mostram as fotos 1, 2, 3 e 4. A margem à esquerda do córrego

**Foto 1:** Despejo irregular de esgoto na margem direita do córrego sem rede coletora.

**Isso evidencia que são necessárias mais garantias da implantação da rede de esgoto, através de projeto executivo descritivo e ilustrado, inserido no parecer técnico para avaliação deste conselho, compatibilizado e adequado ao projeto estruturante.** Só assim é possível entregar aos moradores uma solução completa que eles aguardam a mais de 17 anos, vivendo todo esse tempo impossibilitados de convidar familiares para suas casas e até de se alimentar com dignidade, devido ao mau cheiro crônico. Além disto, a presença permanente de ratos, baratas e infestação de insetos expõe essas pessoas ao risco à riscos sanitários sérios.

Em especial, sugiro baixa em diligência ou retirada de pauta até que a COPASA apresente projeto técnico para implantação da rede de esgoto, compatibilizado e calculado em conjunto com a obra estruturante das encostas, oferecendo soluções reais e completas à população local, frequentemente esquecida pelo poder público.

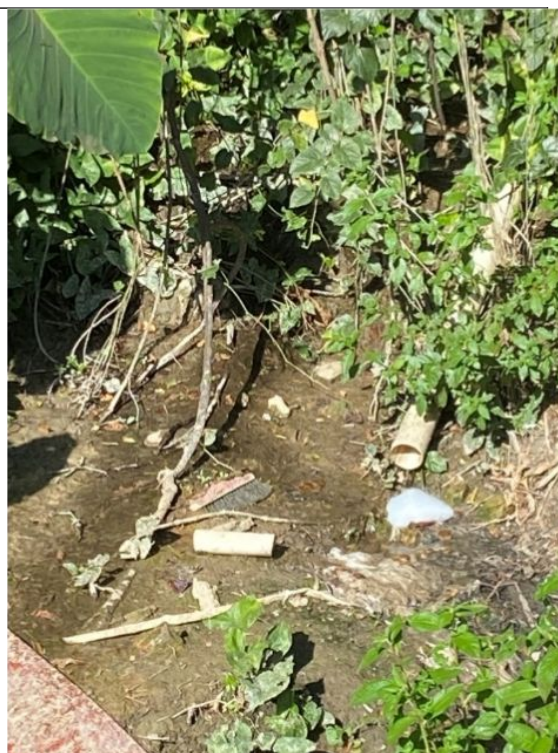
**Foto 2:** Despejo irregular de esgoto na margem direita do córrego sem rede coletora.

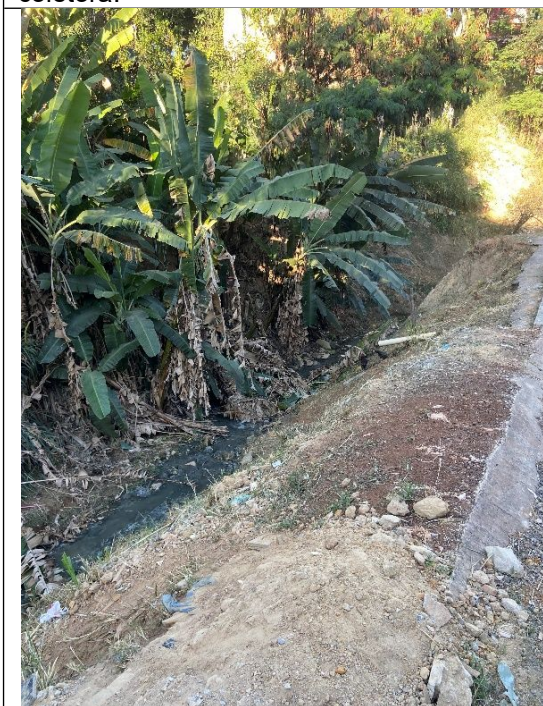
possui rede de esgoto em algumas casas e em outras não, e também possui despejo irregular no córrego.

**Foto 3:** Margem direita sem qualquer estrutura de captação de esgoto e margem esquerda, que conta com rede, também possui despejo irregular.

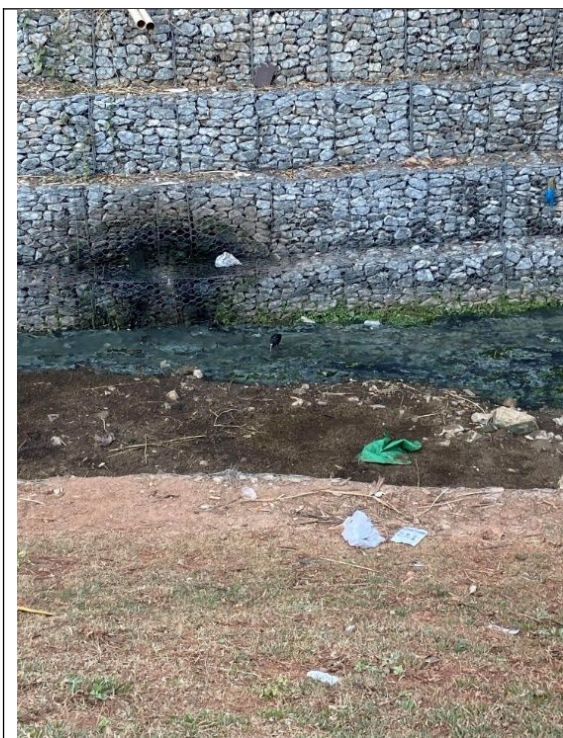
Em reunião particular com a SMMA, foi questionado se havia um projeto técnico executivo com informações detalhadas, mapeadas e ilustradas para implantação da rede de esgoto a ser executada junto ao projeto estruturante e adicionado ao parecer. Foi informado que os projetos da SUDECAP tradicionalmente acionam a COPASA para a criação de redes de esgoto onde não existem. Essa informação não responde ao questionamento e nem garante aos moradores a solução deste problema, pois em obra emergencial para contenção da encosta do Hospital Sofia Feldman, no próprio Córrego Açudinho, dentro da área de abrangência do atual projeto, não houve qualquer tipo de intervenção no sistema de esgoto em acompanhamento à obra estruturante e ele continua jorrando *in natura* no córrego através do gabião e por canos improvisados acima da intervenção, como mostram as fotos 5 e 6.

**Foto 5:** Esgoto despejado *in natura*, após obras estruturantes dentro do córrego.

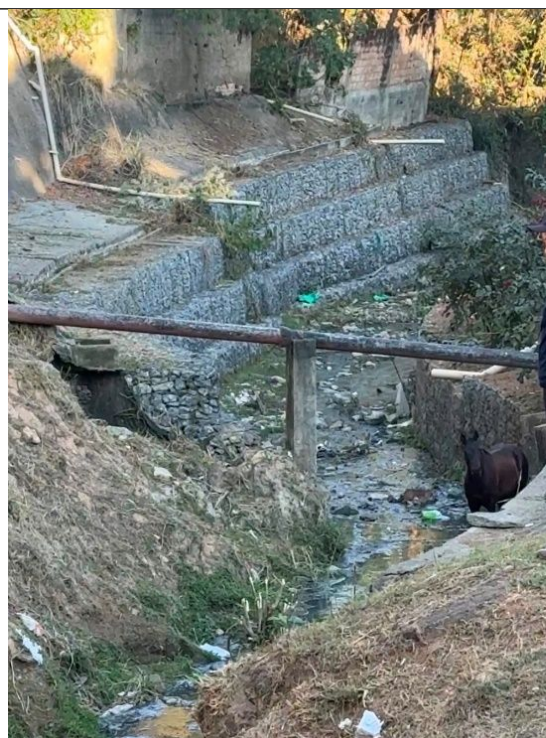
**Foto 6:** Esgoto despejado irregularmente acima da intervenção estrutural já feita no local.

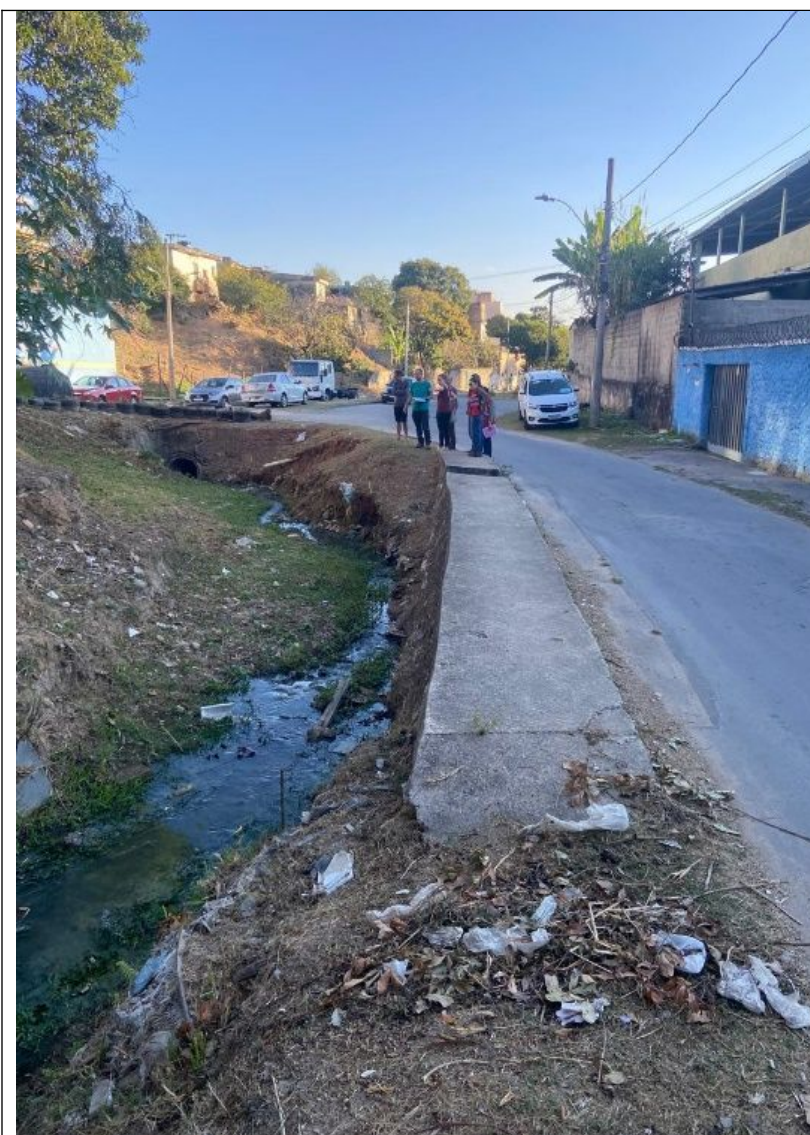
Os moradores também contradizem essa informação e descrevem que a área próxima a jusante do córrego, onde existe uma manilha que conecta a vazão da água a outras redes de drenagem, **é um local de permanente inundação em período chuvoso por entupimento da manilha por lixo ou por reduzida capacidade de absorver todo o fluxo por ser de menor calibre.** Nessas ocasiões, a água extravasa e entra nas casas, como mostra a **Foto 7** do ponto de alagamento, da manilha e da casa de muro azul, constantemente invadida pelo extravasamento da água, com marcas visíveis no muro. O próprio morador se incumbiu de descer até a manilha e retirar o lixo acumulado, correndo risco de vida, pra evitar o agravamento da situação no seu imóvel.

**Foto 7:** Local indicado por frequentes episódios de inundação que dificultam a passagem dos moradores e extravasam pra dentro das casas mais próximas, como a de muro azul.

A mancha de inundação historicamente relatada pela comunidade deve ser incluída no BH Map e no parecer técnico, indicando suas possíveis soluções e considerando que a canalização do córrego pode dar velocidade ao fluxo de água e agravar o problema do transbordamento próximo à manilha.
