| <b>ATIVIDADE(S) PASSÍVEL(IS) DE LICENCIAMENTO</b><br>Canalização e/ou retificação de curso d'água | | | <b>CÓDIGO AMBIENTAL CORRESPONDENTE</b><br>E-03-02-6 | | |
| <b>MODALIDADE DO LICENCIAMENTO</b><br>Licença Ambiental Concomitante – LAC 2 | | | <b>ETAPA DO LICENCIAMENTO</b><br>LP | | |

O objetivo principal deste contrato é o desenvolvimento de soluções e alternativas de projetos para implantação de sistema de drenagem, implantação de nova geometria de via, canalização do córrego existente e contenção de taludes e muro de proteção, visando a melhor concepção que atenda os pilares da técnica e seja econômica e financeiramente viável atingindo também uma visão socioambiental, buscando solucionar os problemas constantes de inundação e erosão que ocorre no trecho da avenida em questão, no bairro Tupi.

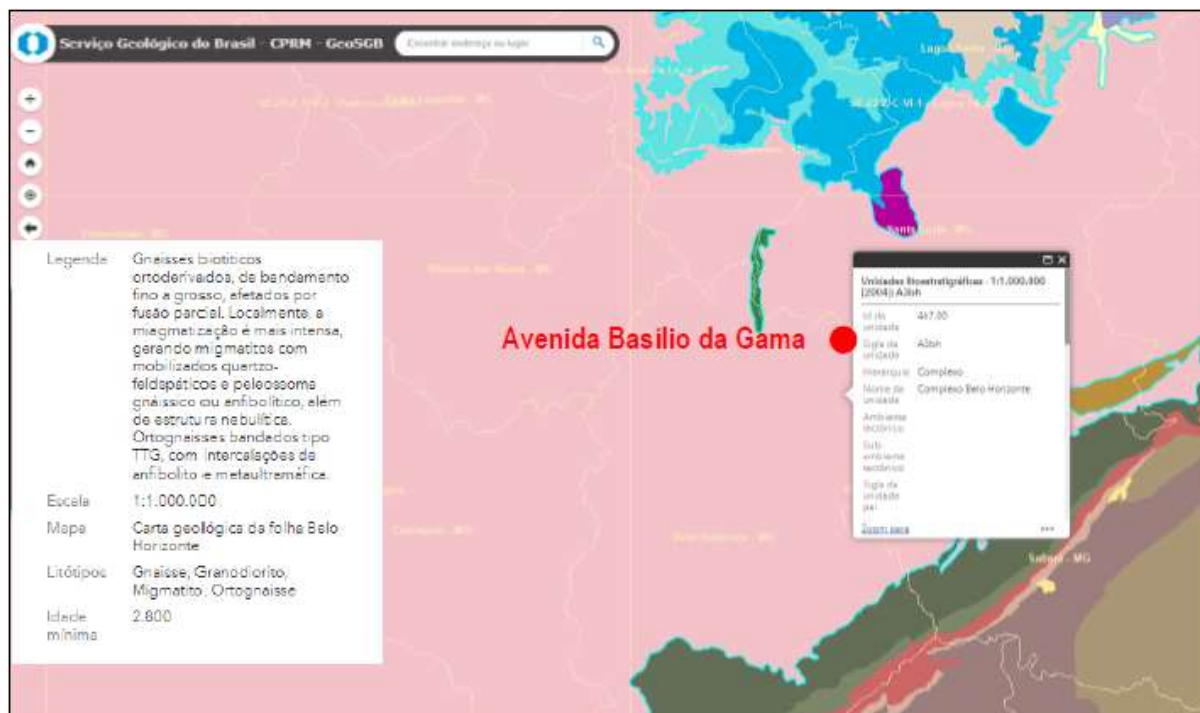
Figura 8: Distribuições das unidades estratigráficas na Folha Belo Horizonte - Fonte: Ticket 31.00435860/2025-57

A área de estudo, de coordenadas geográficas Latitude: 19°50'21.66" S, Longitude: 43°55'10.11"O, na avenida Basílio Gama, está completamente locada na unidade Belo Horizonte (A3bh), caracterizada por gnaisses, granodiorito, migmatito e ortogneisse, conforme figura 8, a seguir.

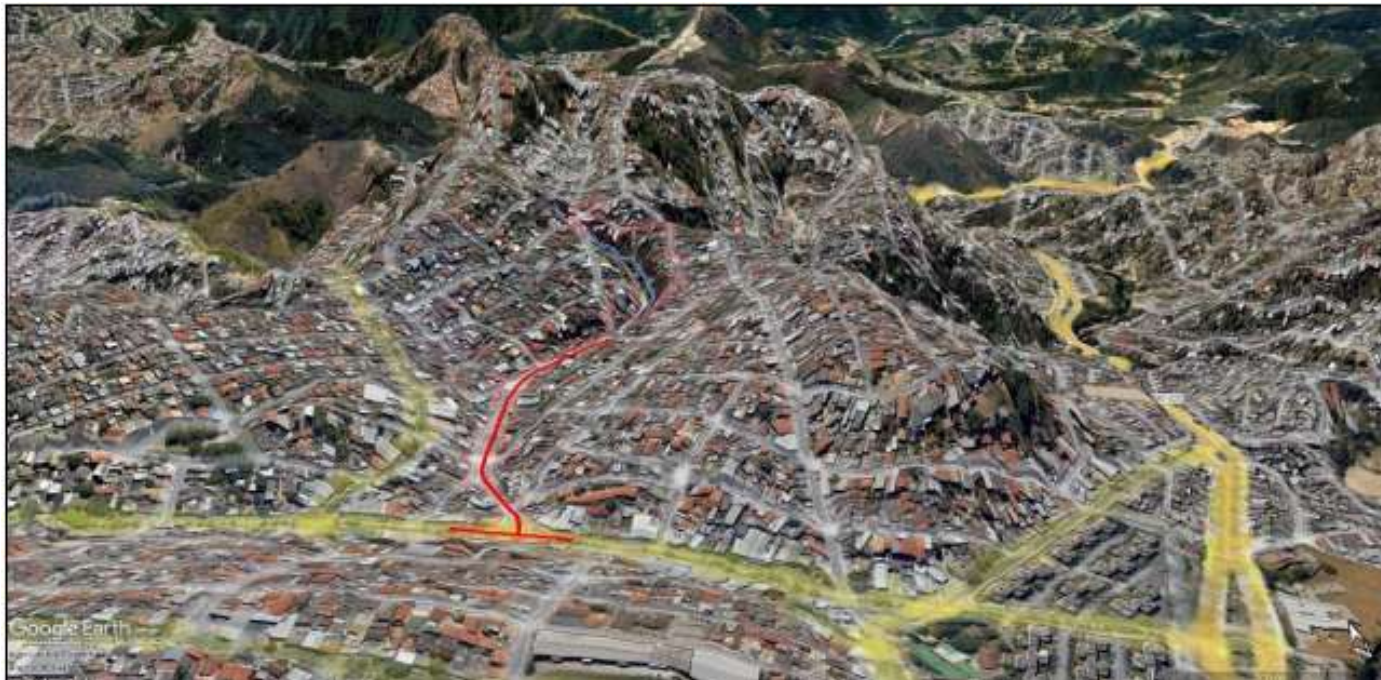
Figura 9: Relevo da região em estudo - Fonte: Google Earth, 2023

Na região onde está localizado o empreendimento tem-se a caracterização do relevo acidentado e drenagem convergente para a avenida Basílio da Gama, onde se desenvolve o córrego Açudinho.

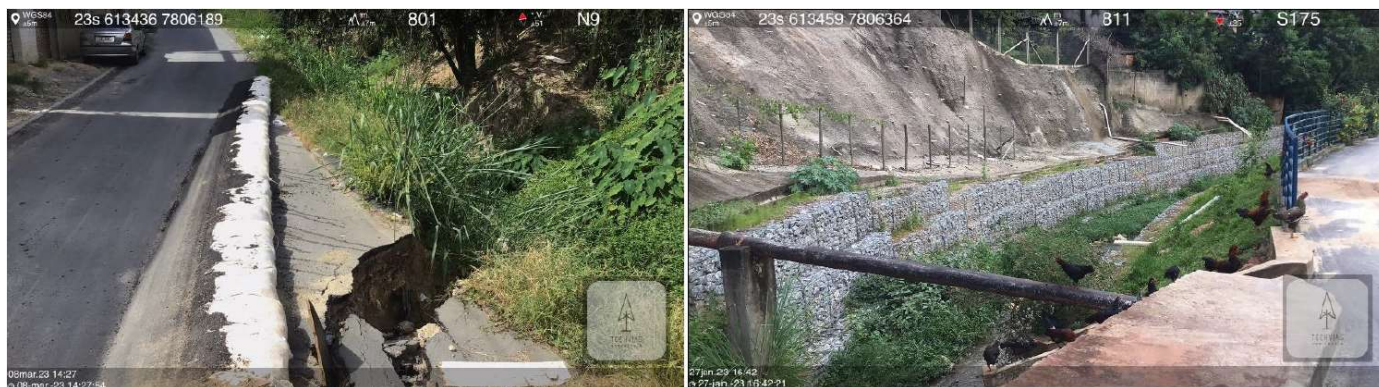
O estudo apresentado, cita o Plano Municipal de Redução do Riscos de Belo Horizonte que argumenta que o Complexo Belo Horizonte não está exposto ao risco de escorregamentos. Grande parte das ações antrópicas desencadeadoras de escorregamento nas áreas de solos residuais de gnaiss são geradas pelo desmatamento e a retirada dos horizontes A e B dos maciços de solo. Essas ações estimulam erosões e exposição do horizonte C e saprólitos mais susceptíveis ao escorregamento. As estruturas reliquias da rocha de origem e a baixa coesão do material condicionam rupturas planares em paredes íngremes de ravinas e voçorocas já instaladas ou ao longo das faces dos taludes. A ação da água em períodos chuvosos intensos também pode induzir escorregamentos circulares de maior porte, envolvendo todas as camadas presentes.

Figura 10 Erosão na área de estudo (foto 801) e estruturas de contenção ao longo do córrego do Açudinho (foto 811)  
Fonte: Ticket 31.00435860/2025-57

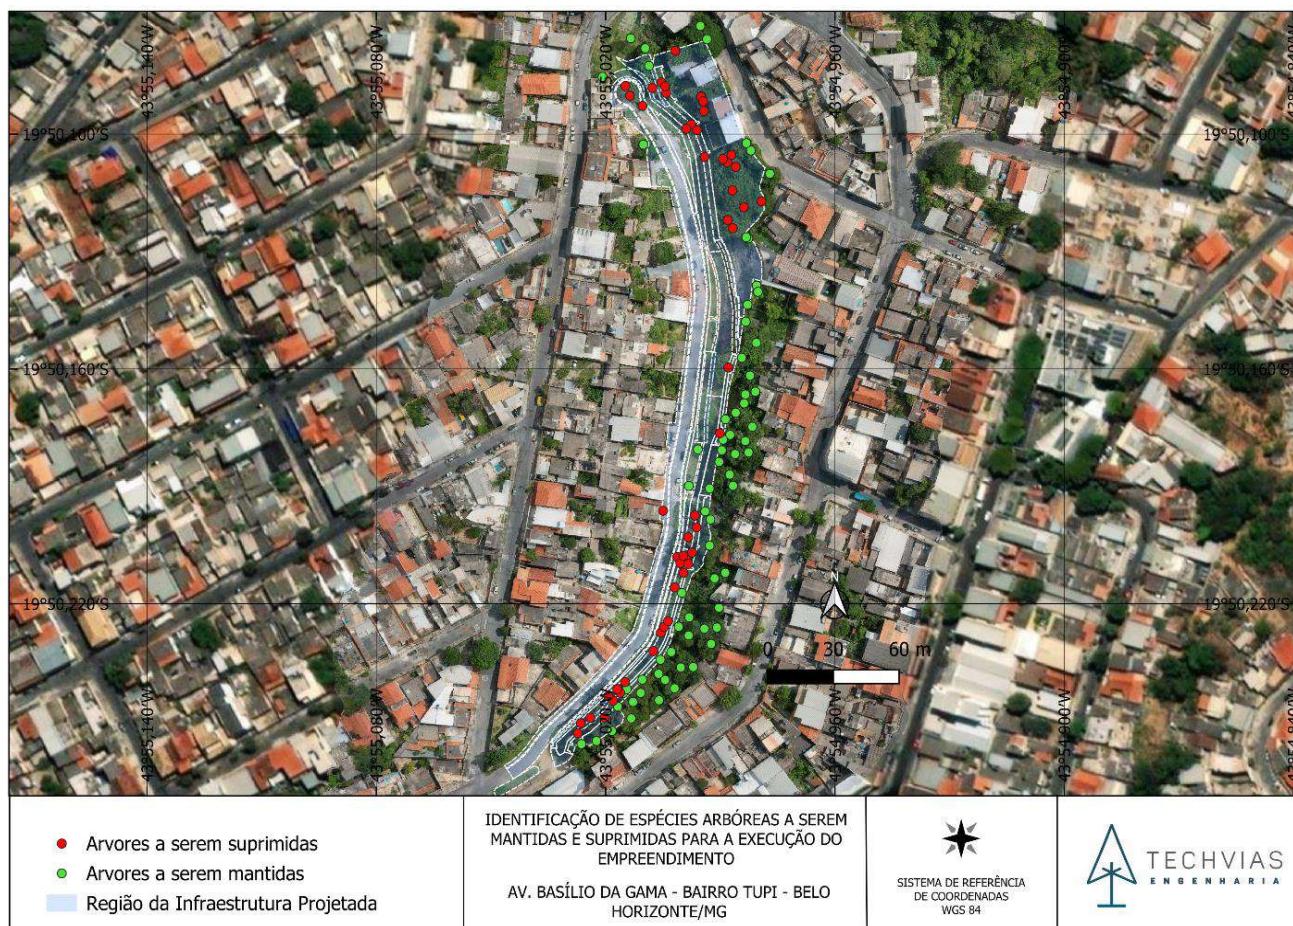
Figura 32: Localização das árvores a serem suprimidas – Fonte: ticket 31.00920415/2025-44

Apesar de existirem dois indivíduos indicados com o número 1007, a localização de ambos está correta na planta de supressão. No momento em que for requerida a autorização de supressão, a planilha deve ser reapresentada, em formato xlsx, com todas as informações anteriores e acrescida do estado fitossanitário e coordenadas UTM de todos os indivíduos arbóreos. A localização das árvores a serem suprimidas também foi informada e é exibida na imagem a seguir:
