Parecer Técnico Nº 1390/20

Assunto: Atendimento à Convocação nº 023/20 – Interface SMMA-SUREG / Análise do requerimento de autorização para intervenção em área de preservação permanente (APP).

Processo: 01-064983/19-40

Diretrizes relativas ao empreendimento do Lote 025, Quadra 095, Zona Fiscal 901 (CP 162120-I), localizado na Rua João Lopes de Oliveira, s/nº, bairro São Bernardo, Regional Norte de Belo Horizonte.

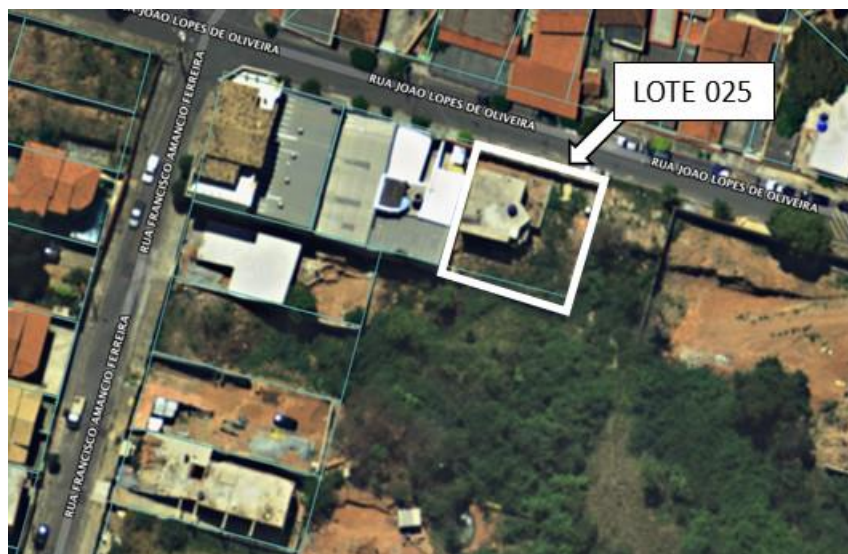
- Local: Lote 025, Quadra 095, Zona Fiscal 901, localizado na Rua João Lopes de Oliveira, São Bernardo (figura 1). Lote aprovado pelo Decreto Municipal 4211 de 14/04/1982 (CP 162120-I). Área: 385 m².

Figura 1 - Imagem orbital com delimitação do lote 025, Quadra 095, Zona Fiscal 901, localizado na Rua João Lopes de Oliveira, Bairro São Bernardo.

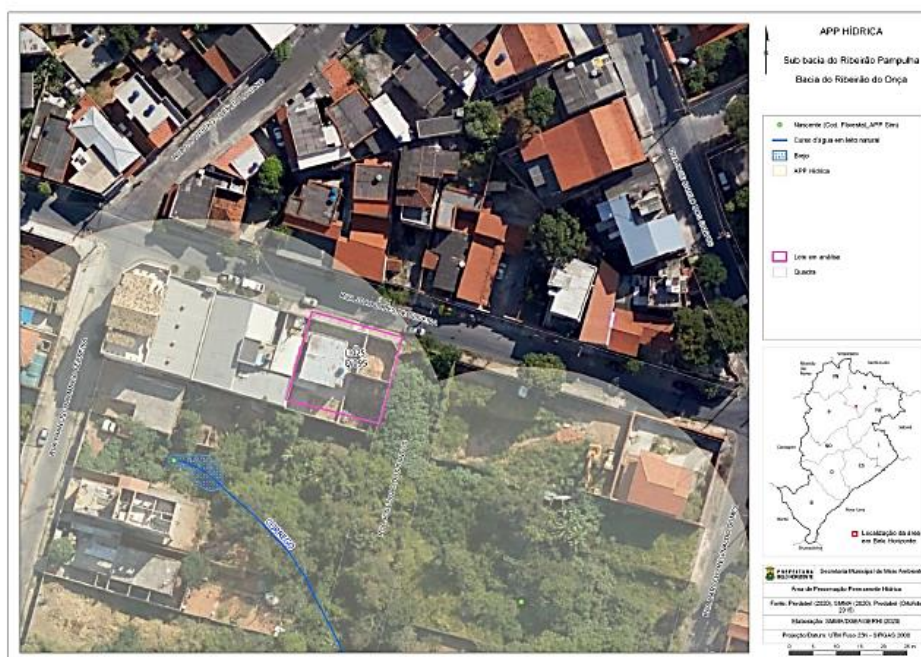
- **Recursos hídricos:** Foi constatada a existência de uma nascente difusa (brejo), inicialmente mapeada no ano de 2015, no lote vago com entrada pela Rua Francisco Amâncio Ferreira (fotos 01 e 02). Esta nascente dá origem a um curso d'água que flui em leito natural no sentido sudeste, desaguando em um córrego sem nome, afluente do Ribeirão da Pampulha. Ainda durante a vistoria de 05/11/2019, foi identificada uma nascente perene e difusa, formadora de um brejo. As nascentes e suas respectivas áreas de preservação permanente (APP's) foram cadastradas e incorporadas à base de dados de recursos hídricos da PBH (BHMap¹). São apresentadas fotografias da área e o mapeamento dos corpos hídricos superficiais nas proximidades do lote em análise (figura 2).

Figura 2 - Delimitação de recurso hídricos e APP's no entorno do lote 025, Quadra 095, Zona Fiscal 901, localizado na Rua João Lopes de Oliveira, Bairro São Bernardo. Fonte: Parecer técnico GERHI/SMMA nº 0340/20.

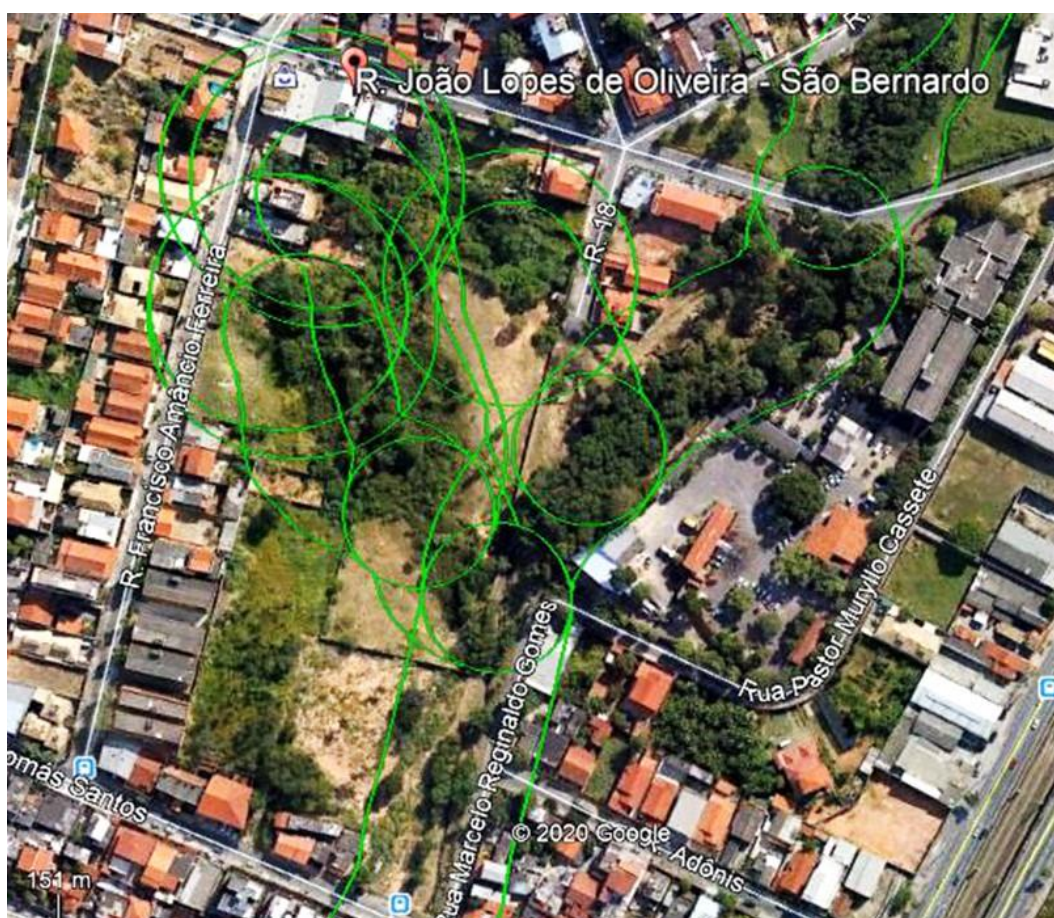
No restante das APP's, verificam-se espécies arbustivas e arbóreas nativas, típicas de matas de galeria, que se estendem às margens dos cursos d'água e áreas brejosas, recobrando as APP's, ainda que parcialmente (figura 5).

Figura 5 - Imagem orbital da área em análise sobreposta à delimitação das APP's demarcadas. Bairro São Bernardo, Regional Norte de Belo Horizonte.
