**Parecer Técnico Nº 1332/21**

**Empreendimento:** Viação Itaúna Ltda

**Localização:** Rua Peçanha, nº 453, Bairro Carlos Prates - Regional Noroeste.

**Etapas do Licenciamento:** Renovação da Licença de Operação

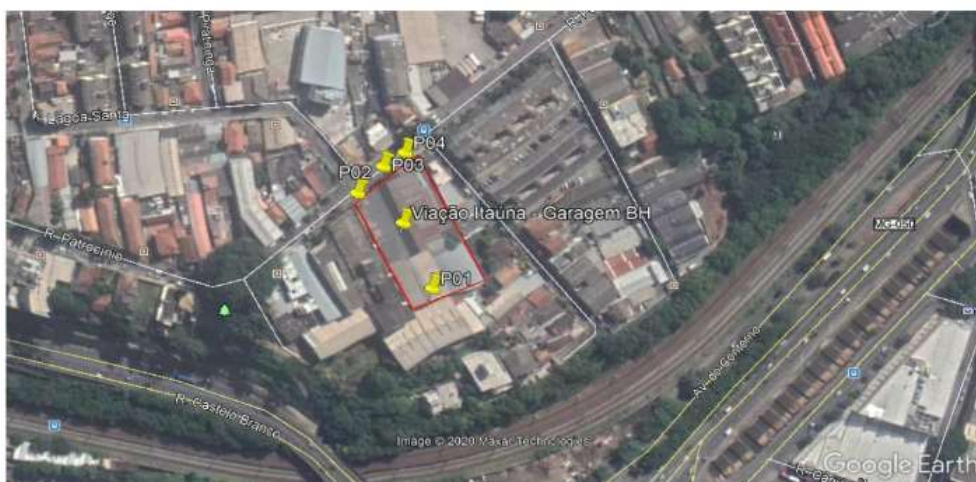
**Figura 3** – Croqui dos pontos de medição

Segundo descreve o relatório as medições foram realizadas em 20/08/20, no horário diurno. Foram definidos 4 pontos de medição, sendo 3 pontos localizados na Rua Peçanha, na área externa, e um ponto localizado na área interna ao empreendimento. Os pontos foram apresentados em uma foto aérea do local (Figura 3).

b) ilustração, imagem ou descrição detalhada do ambiente de medição e posição dos pontos de medição, salvo nos casos de exigência legal que assegura o sigilo na identificação do denunciante;	Atendido. O laudo apresenta uma foto aérea dos pontos de medição.
