HORIZON		LAUDO DE VISTORIA TÉCNICA – INTERVENÇÃO ARBÓREA EM ÁREA PÚBLICA							
1 DADO	OS DA CAPTAÇÃO		'AÇÃO							
	OLO DA SOLICITAÇÃO 14711/2025-26		OLICITAÇÃO ÚBLICA		ORIGEM DA SOL BH DIGITAL	ICITAÇÃO	DATA DA S 11/09/20	SOLICITAÇÃO 125	DATA DA VIST 12/09/2025	
	SOLICITADO RE – PODA DE ÁRV	ORES EM	PASSEIO	S, PRAÇ	AS, ETC		•		- 1	
	ÇO (RUA, AV, PÇA, ETC.) AJOR AMERICANO		ĽΑ					N° 71	COMPLEM CASA	IENTO
BAIRRO JARAGI	UÁ					CEP 31260-090		1	I	
2 DADO	OS DA ÁRVORE									
TIPO ÁRVOR							CONTROLE INTERNO Clique ou toque aqui para inserir o texto.			
LOCAL DA	LOCAL DA ÁRVORE CALÇADA									
3 RELA	TÓRIO / PARECEI	R TÉCNICO)							
	AÇÃO VISUAL DA ÁRVO	RE (COMO A	ÁRVORE EST	Á)		1 1555	2111 42			
	PORTE MP				COPA IRREGULAR					
EQUILIBRIO EQUILIBRADA				deterioração AVANÇADA						
BIFURCAÇ	ções ESTÁVEL					INCLINAÇÃO RETA				
RAÍZES Integradas					FITOSSANIDADE NID					
HEMI/HOLOPARASITAS Não visualizados				COLO/ÁREA P	ERMEÁVEL P	ARCIALMENTE	ENCOBERTO

RELATÓRIO FOTOGRÁFICO

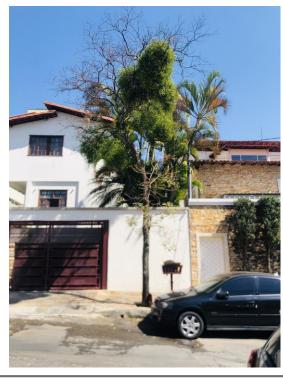
FOTO 1 - COLO

3.4 DESTO	OCA OBRIGATÓRIA: QUA	AL DIÂMETRO	DO TRONCO) NA ALTUR	A DO TRONCO DO	COLO PARA OS	DE DESTOCA	obrigatória? D	1(<50cm)	
3.5 PLANT	TIO DE SUBSTITUIÇÃO:	INTRODUZ ES	SPÉCIES ADE	QUADAS AF	PÓS REMOÇÃO (O	RIENTAR ESPÉC	IE, LOCAL E P	ORTE RECOMENDA	DO) PARA <u>OS</u> DE PL	_ANTIO:
	DE PLANTIO. REG									
	NTAÇÃO DE EXECUÇÃO				··· DE0055-	1014 B= 4=:	0115 55 55	N/A DE 5:00:	DINII 10	
	2 – INDIVÍDUO CO SÁRIO ENCAMINH						QUE DE EF	KVA-DE-PASSA	KINHO.	
INLOES	DANIO LINGAIVIINE	IAN AU UC	DIVIDIVI E A	GUARDA	in au i Orizaç	,,,,,,,,,,,,,,,,,,,,,,,,,,,,,,,,,,,,,,,				
27 TEVT	O PARA COMUNICAÇÃO	EVTERNA (DI	ESDVCHO DI	I DIGITAL \						
	MENDA-SE A SUPR				E MÉDIO POR	TE DE IPÊ-T	ABACO, CO	OM SINAIS DE :	SENILIDADE AV	'ANÇADA

EM DECORRÊNCIA DE ATAQUE DE ERVA-DE-PASSARINHO. NECESSÁRIO AGUARDAR AUTORIZAÇÃO DO COMAM.
