| <b>BELO<br/>HORIZONTE</b><br>PREFEITURA | PARECER<br>TÉCNICO<br>2644/25 | 23/10/2025 | SMMA |

| Nº DO PROCESSO<br>31.00177907/2024-94 | | COMPETÊNCIA<br>Originária | |
| RAZÃO SOCIAL / NOME FANTASIA<br>Alimentar Foods Frigorífico Ltda. | | | |
| ATIVIDADE(S) PASSÍVEL(IS) DE LICENCIAMENTO<br>101390100 – Fabricação de produtos de carne | | CÓDIGO AMBIENTAL CORRESPONDENTE<br>D-01-04-1 – DN COPAM 217/17 - Industrialização da carne, inclusive desossa, charqueada e preparação de conservas | |

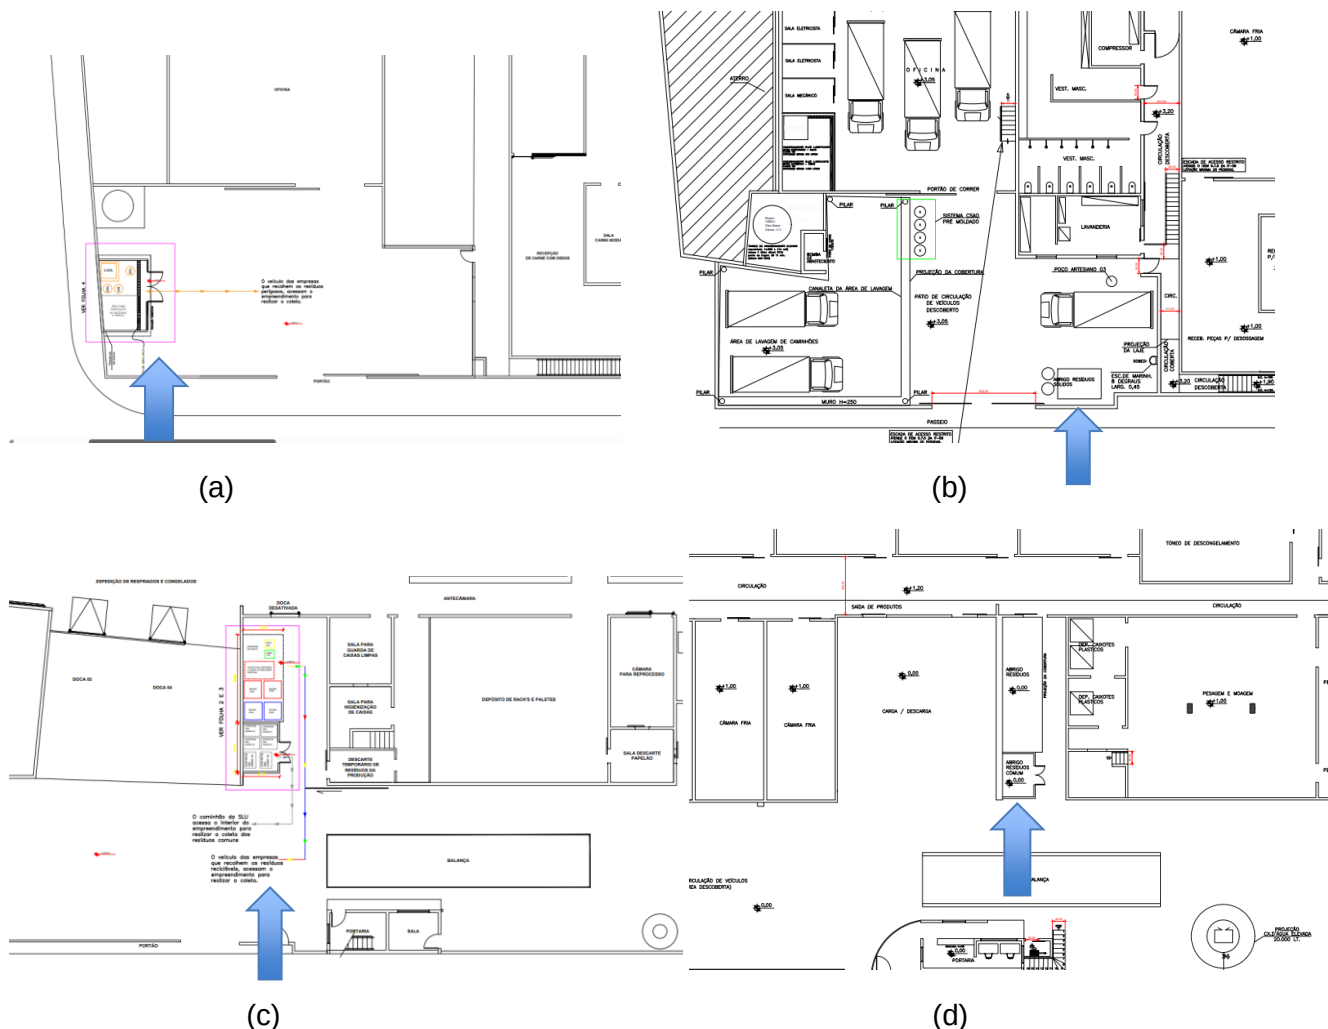
**Figura 3 – Localização dos abrigos de resíduos, segundo o PGRSE (a e c) e segundo a Planta atualizada (b e d) da empresa Alimentar Foods. Fonte:** Resposta ao Parecer de Arquivamento CLI 010/2025, Processo 31.00177907/2024-94.

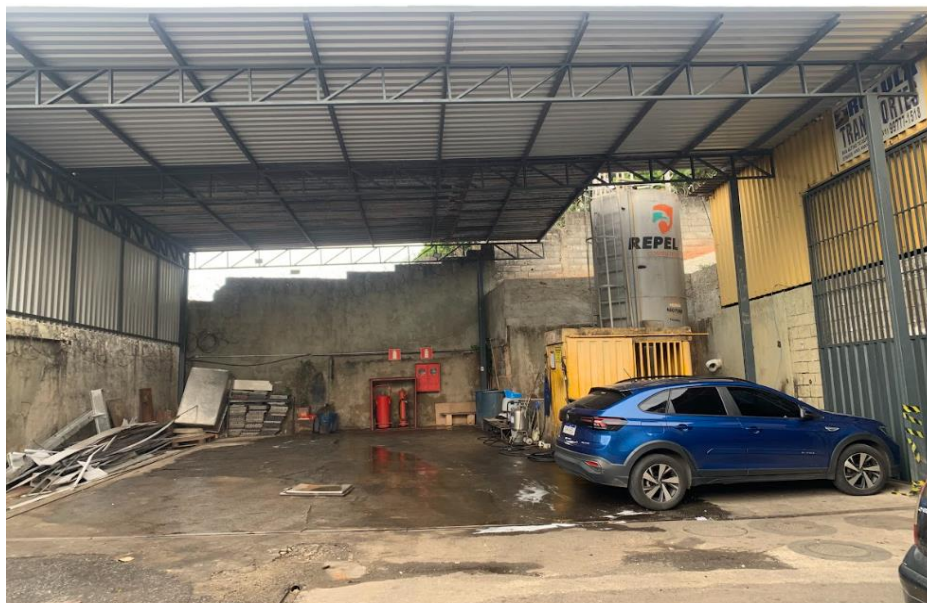
Em vistoria, verificou-se que há trincas no piso (Figura 4). As canaletas parecem não ser suficientes para conduzir o efluente gerado e encontram-se necessitando de limpeza. Recomenda-se a higienização periódica e manutenção estrutural das canaletas. Foi implantada cobertura e caixas CSAO.

**Figura 4** – Área do lava-jato e de abastecimento da empresa Alimentar Foods. **Fonte:** Dos autores, 13/10/2025

**Situação:** não atendida. Informações inconsistentes com o observado em vistoria, inconformidades com adequação ou correção pendentes.

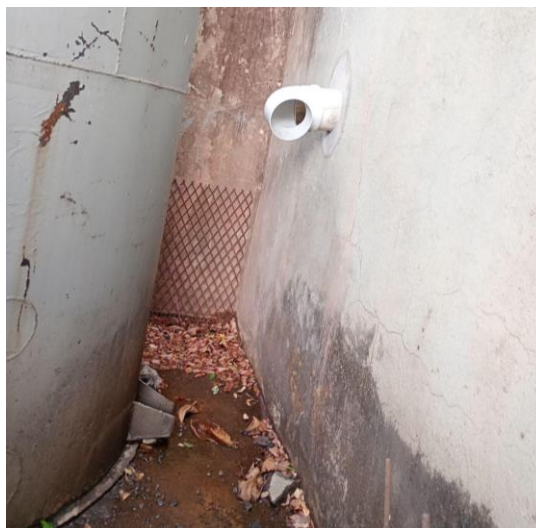
No relatório fotográfico foi possível observar trincas no piso que deverão ser eliminadas. Verificou-se a presença de drenagem pluvial direcionada para bacia de contenção do tanque de diesel (Figura 5), que deverá ser canalizada para fora da bacia e ligada na rede pública.

**Figura 5 – Drenagem pluvial direcionada para bacia de contenção do tanque de diesel. Fonte:** Dos autores, 13/10/2025

**Situação:** parcialmente atendida. Deverão ser realizadas adequações e correções em relação às trincas no piso, redirecionamento da drenagem pluvial para fora da bacia de contenção. Apresentar documentação comprobatória da impermeabilização do piso e das bacias de contenção da bomba e do tanque de armazenamento de Diesel.

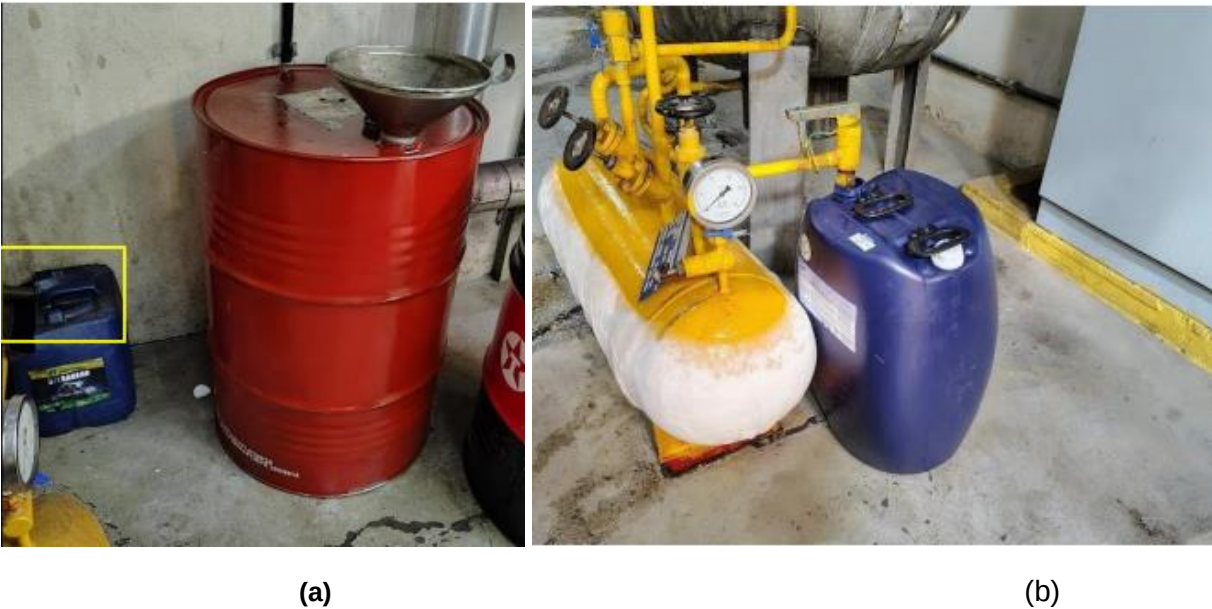
Figura 6 – Recipiente aberto (a) que foi substituído pelo recipiente fechado (b) para coleta do óleo drenado do separador da casa de máquinas da empresa Alimentar Foods. Fonte: Resposta ao Parecer de Arquivamento CLI 010/2025, Processo 31.00177907/2024-94.

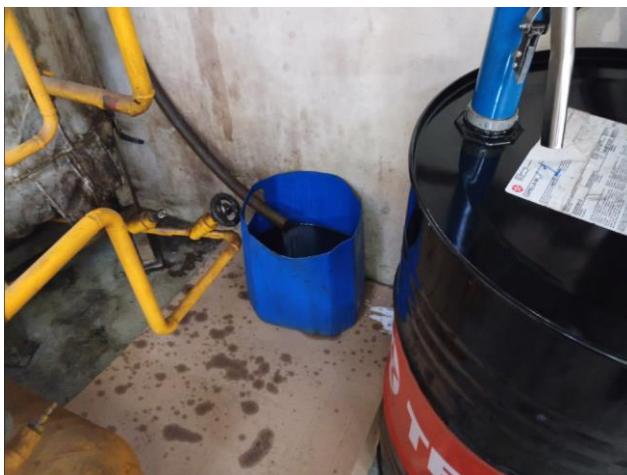
Entretanto, em vistoria realizada em 13/10/2025 observou-se a presença de recipiente aberto contendo óleo drenado na casa de máquinas (Figura 7). Porém, a concentração de amônia medida por meio do detector portátil foi no máximo 3,8 ppm. Assim, recomenda-se que a empresa utilize boas práticas operacionais visando minimizar a emissão de amônia e outros aspectos ambientais.

**Figura 7** – Recipiente aberto para coleta do óleo drenado do separador da casa de máquinas da empresa Alimentar Foods. **Fonte:** Dos autores, 13/10/2025.

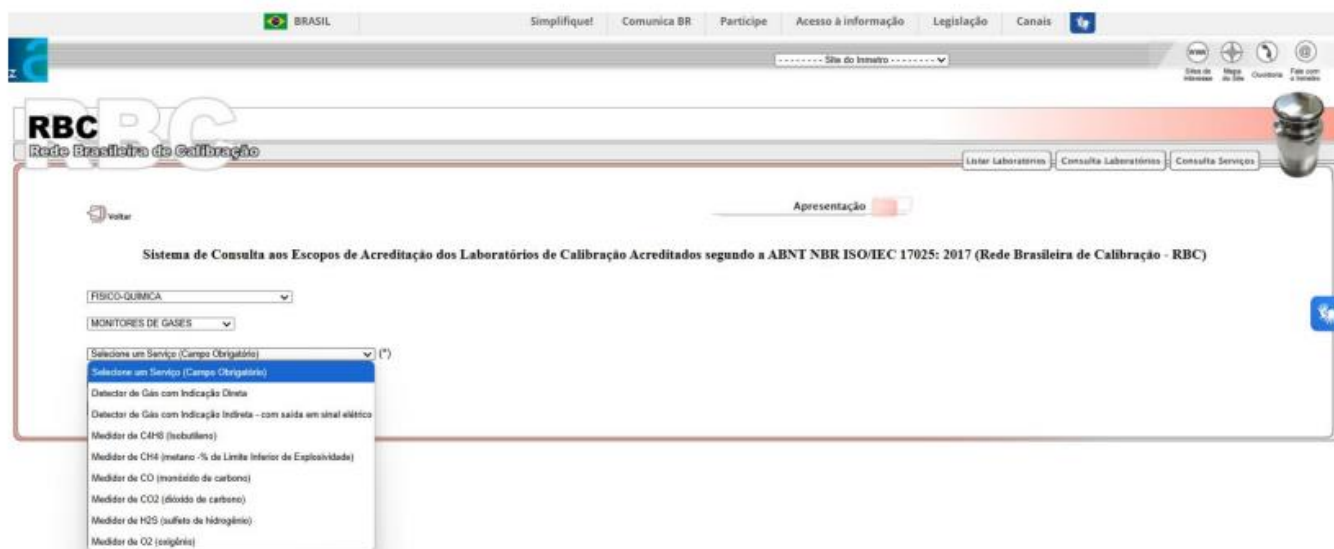
Segundo alegação apresentada, não existe acreditação para calibração dos detectores de amônia, conforme Figura 8 que traz imagem do site da RBC.

**Figura 8 – Tela do site da RBC. Fonte:** Resposta ao Parecer de Arquivamento CLI 010/2025, Processo 31.00177907/2024-94.

Entretanto, este tipo de equipamento pode ser classificado como detector de gás com indicação direta, previsto nos serviços acreditáveis da RBC.

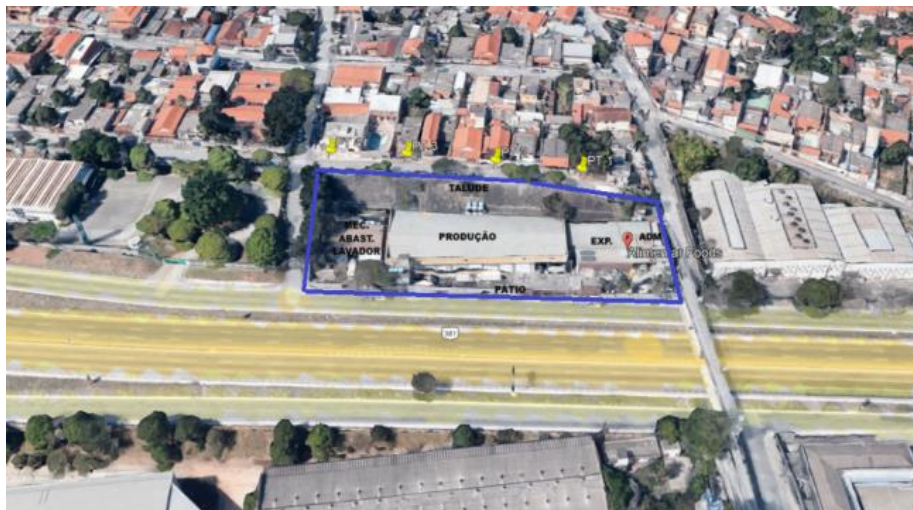
**Figura 10** – Localização dos pontos de medição de ruído ambiental proveniente da empresa Alimento Foods.  
**Fonte:** Resposta ao Parecer de Arquivamento CLI 010/2025, Processo 31.00177907/2024-94.

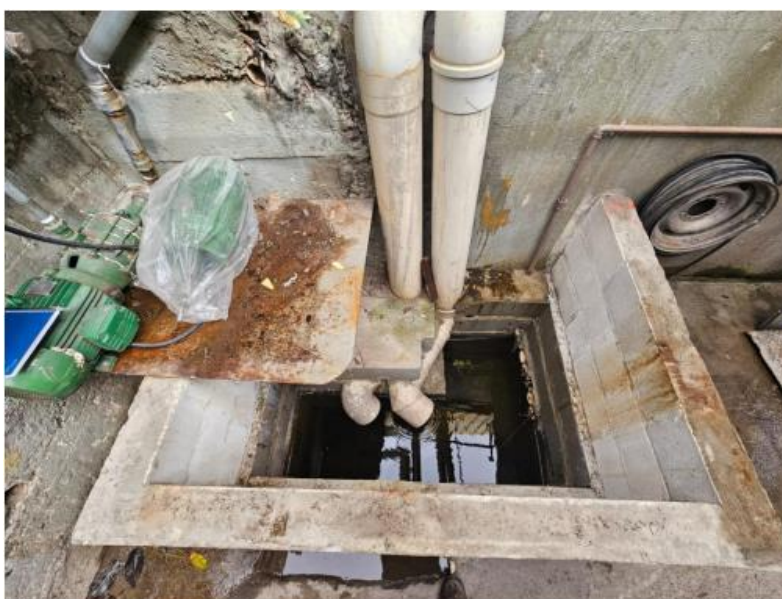
**Figura 11** – Reservatório de água pluvial da empresa Alimentar Foods. **Fonte:** Resposta ao Parecer de Arquivamento CLI 010/2025, Processo 31.00177907/2024-94.

Durante a vistoria técnica realizada em 13/10/2025, verificamos que o reservatório mostrado na Figura 11 estava com o nível de água baixo, permitindo identificar 5 tubos de 100 mm, possivelmente os mesmos tubos que desaguam na sarjeta, porém não pode ser comprovado. Na planta de esgotamento sanitário apresentada, não consta este reservatório. Solicitamos revisão geral e estamos aguardando.

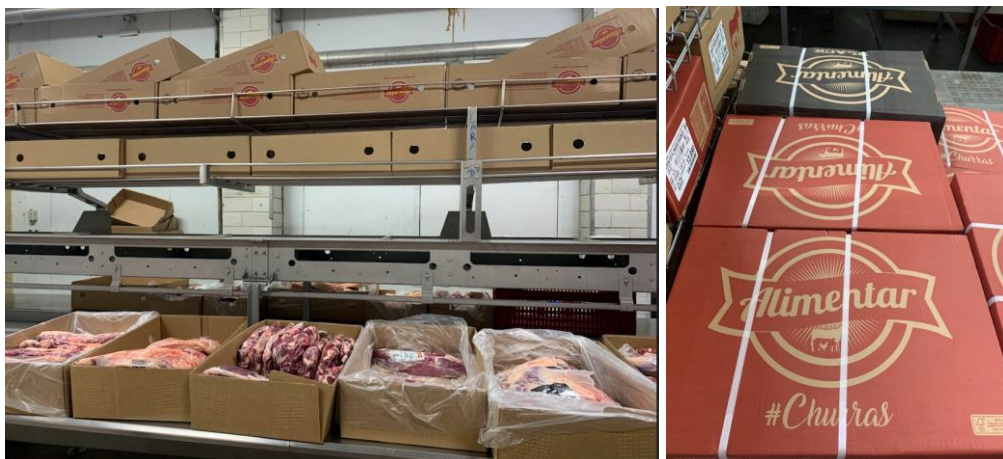
Os produtos listados são cortes de carne bovina resfriados (Figura 18) e congelados, além de carne moída congelada, charque resfriado, tendão congelado e rabo serrado congelado.

**Figura 18** – Produtos e embalagens da empresa Alimento Foods. **Fonte:** Dos autores, 13/10/2025.

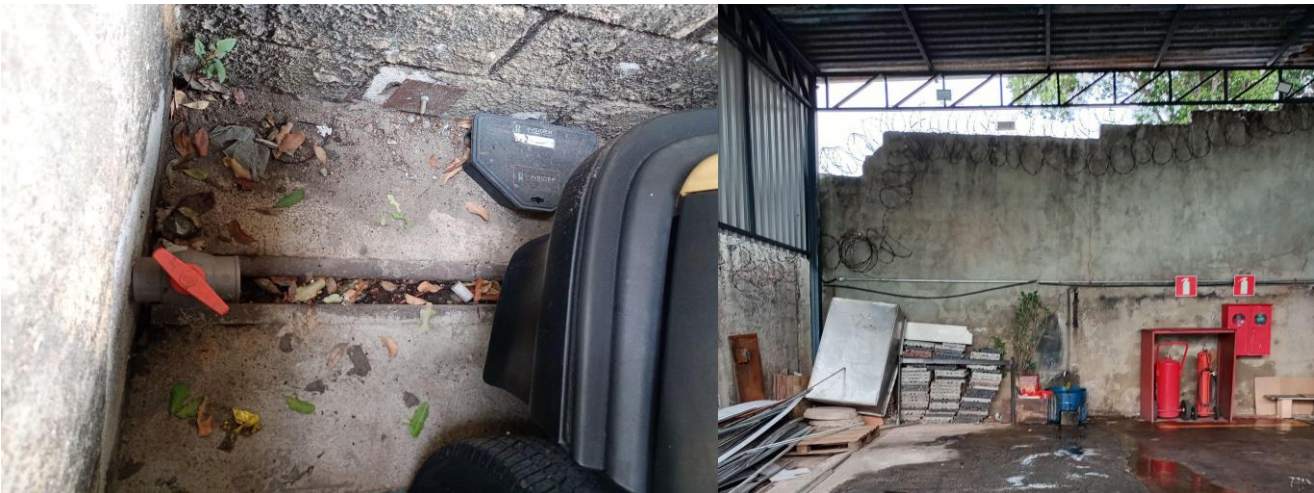
Em vistoria técnica realizada em 13/10/2025 verificou-se a implementação da cobertura e das novas CSAO. Entretanto o piso ainda apresenta trincas e não se verificou fechamento lateral total. As canaletas apresentavam-se com resíduos, necessitando de manutenção (Figura 20a).

**Figura 20** – (a) Canaleta obstruída observada na área de lavagem de veículos. (b) Parede dos fundos da área de lavagem de veículos da empresa Alimentar Foods. **Fonte:** Dos autores 13/10/2025.

A empresa deverá concluir o fechamento lateral da área de lavagem de veículos (Figura 20b) conforme especificada no art. 7º da DN 110/2023.

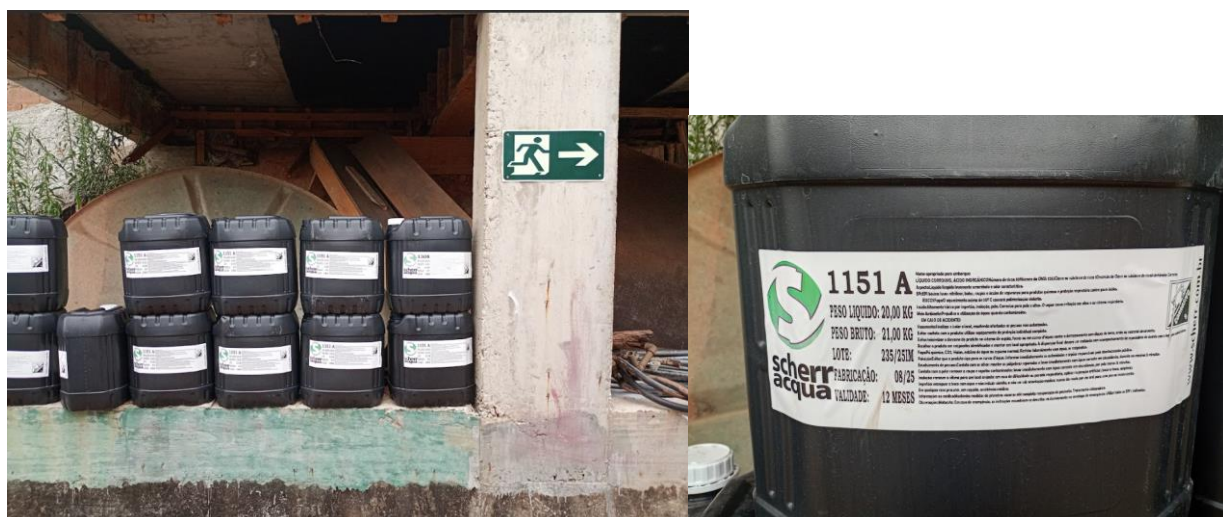
(b)

Em vistoria técnica realizada em 13/10/2025 foi observado o armazenamento de insumos químicos no empreendimento, geralmente em áreas específicas, próximo ou dentro do setor correspondente a sua utilização. No entanto, alguns insumos encontravam-se armazenados em áreas sem cobertura ou sem bacia de contenção, não sendo observadas as recomendações das FISPQs (Figura 21). O armazenamento de tais insumos deverá ser adequado.

**Figura 21** – Armazenamento de insumos na área de manutenção de equipamentos (soldagem) (a) e próximo às torres de resfriamento da empresa Alimentar Foods. Fonte: Dos autores, 13/10/2025.

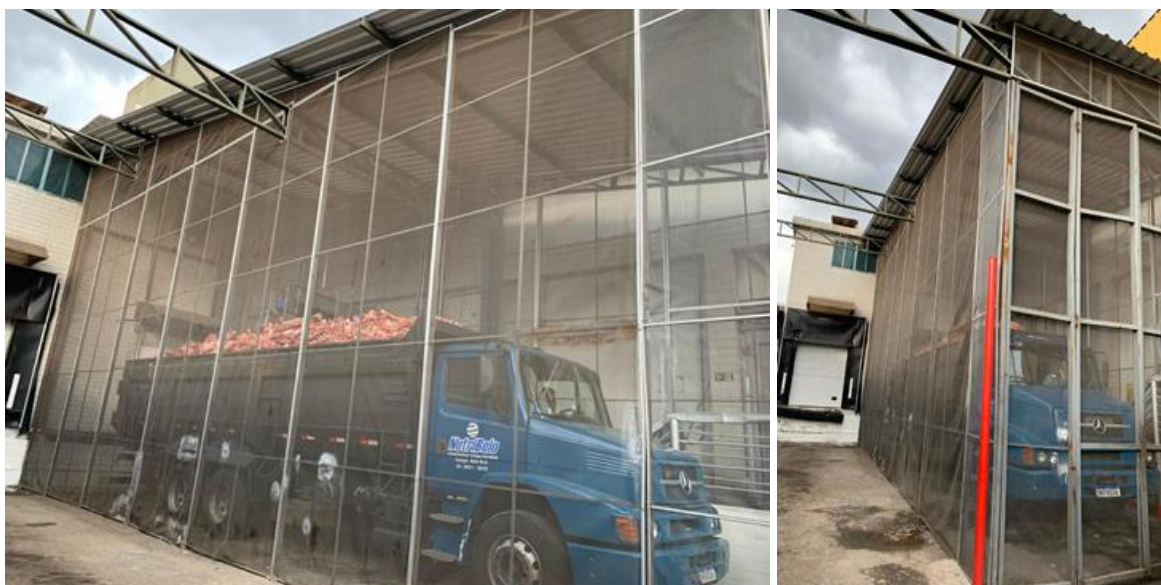
O carregamento dos subprodutos para destinação ocorre em galpão parcialmente fechado por meio de telas do tipo “mosquiteiro” (Figura 22), contribuindo para a mitigação da emissão de odores. Segundo registrado, durante o funcionamento da área de produção (de segunda a sexta-feira, das 7h30 às 17h30), um caminhão fica estacionado nesta área coberta e fechada com tela mosquiteiro, disponível para receber os resíduos de tecidos animais e orgânicos do processo por meio de uma esteira. Ao final de todos os dias em que há atividades na produção, os resíduos são transportados por empresa terceirizada para a destinação final.

**Figura 22** - Área de carregamento de subprodutos de carne (ossos, muchiba, restos). **Fonte:** registros dos autores em vistoria realizada em 09/04/2024.

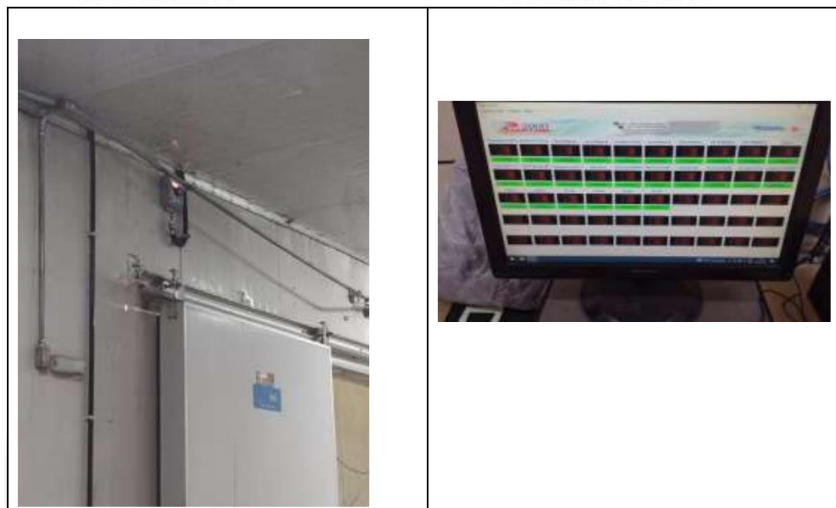
Segundo documentação apresentada, a empresa conta com 26 detectores de amônia em todas as áreas da indústria, com alarme sonoro, e com acompanhamento através de painel e com rastreabilidade (Figura 23).

**Figura 23** - Trecho retirado do documento OLEI - 19.1 - Investigação Vazamento Amônia - COMPLETO.pdf. **Fonte:** Processo 31.00177907/2024-94.

No entanto, em vistoria técnica recente, foi verificado no painel de controle apenas 21 sensores, sendo que um encontrava-se com problemas, tendo sido informado que se encontra em manutenção (Figura 24). Inclusive, não foi possível localizar os sensores anteriormente localizados no setor de embalagens que fica no andar superior do galpão produtivo (laje técnica).

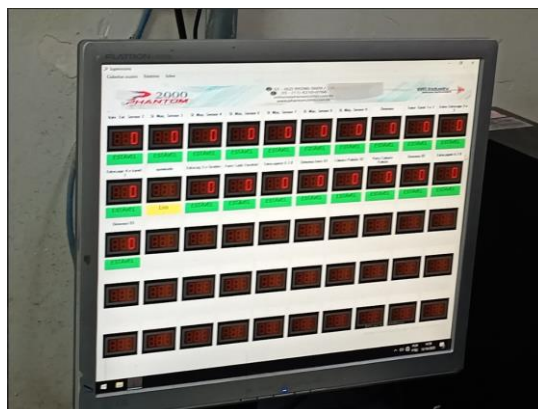
**Figura 24** - Painel de controle do sistema de sensores de amônia da empresa Alimentar Foods. **Fonte:** Dos autores, 13/10/2025.

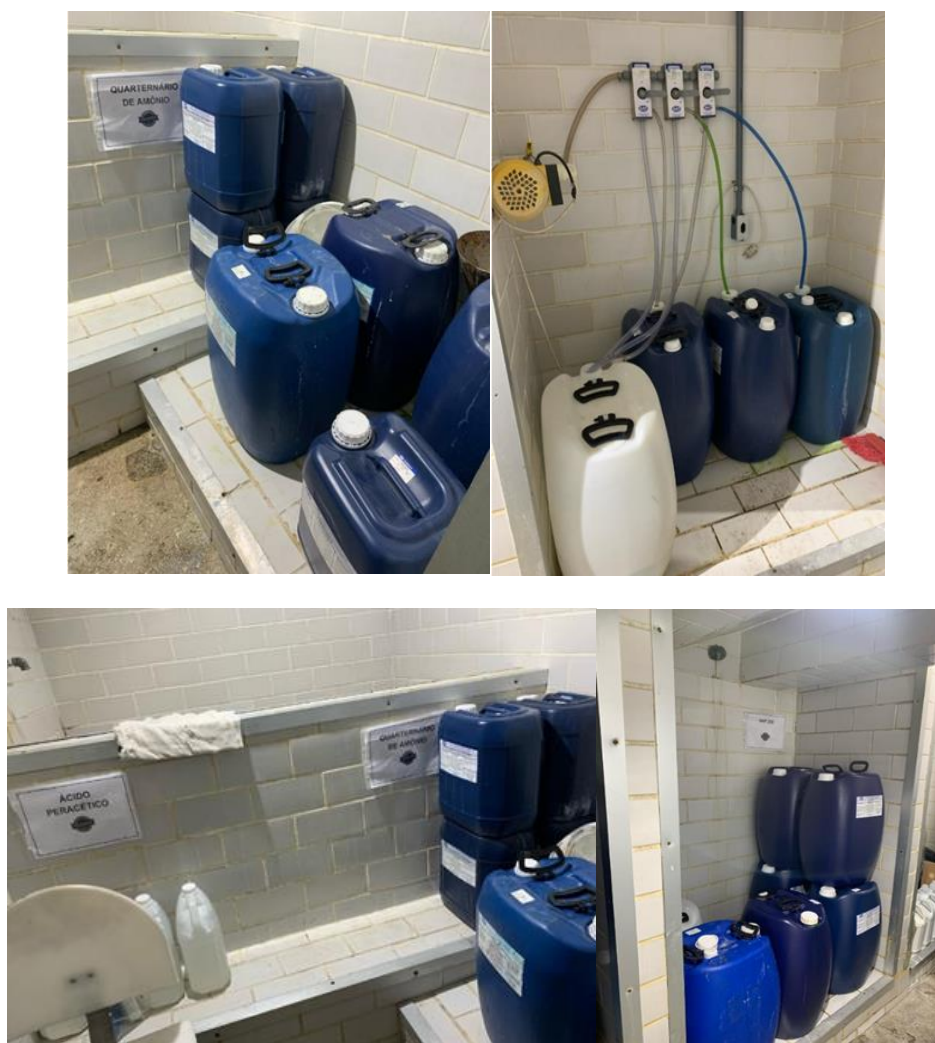
Para higienização de pisos, máquinas e utensílios, conforme informado em vistoria técnica, são utilizados produtos químicos na proporção determinada por normatização interna proposta pela veterinária responsável, de modo a atender as exigências do MAPA quanto à higienização do local. Os produtos são armazenados em local exclusivo e conectados a mangueira para diluição automática na ocasião de retirada para uso (Figura 27).

**Figura 27** - Produtos utilizados na higienização do empreendimento. **Fonte:** registros dos autores em vistoria realizada em 09/04/2024.

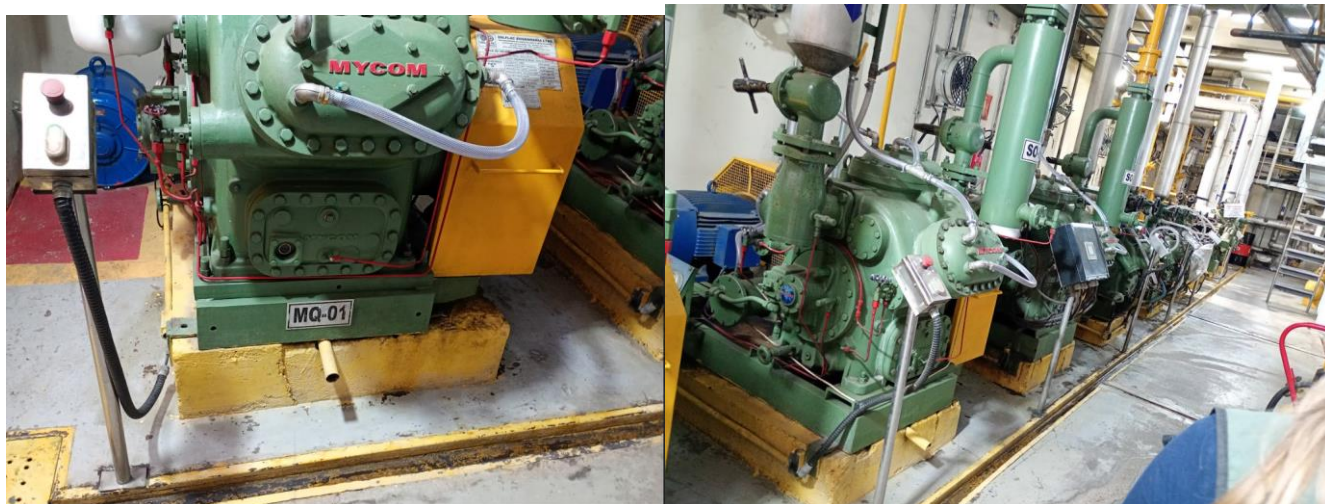
Em vistoria verificou-se a presença de sistema de contenção e drenagem da purga dos compressores da casa de máquinas (Figura 28). De acordo com a planta de redes apresentada, a contenção não encontra-se interligada a rede de esgotos.

**Figura 28** - Canaletas de contenção da purga dos compressores da casa de máquinas da empresa Alimentar Foods. **Fonte:** Dos autores, 13/10/2025.

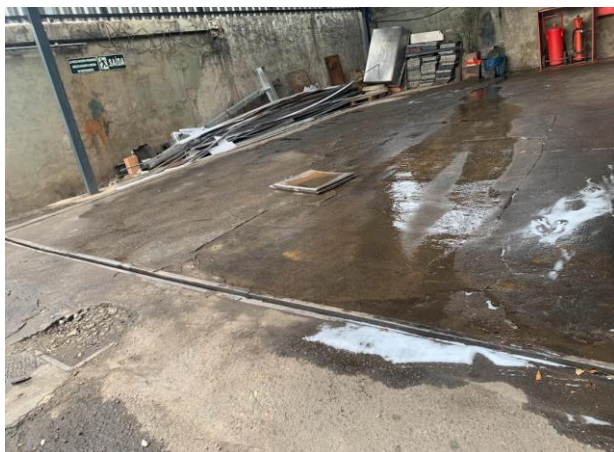
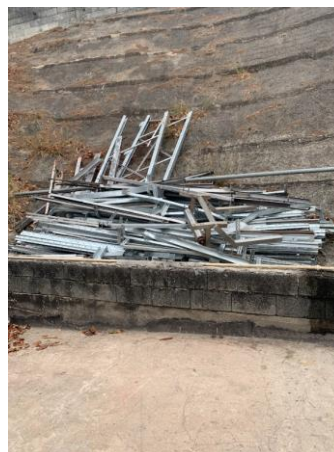
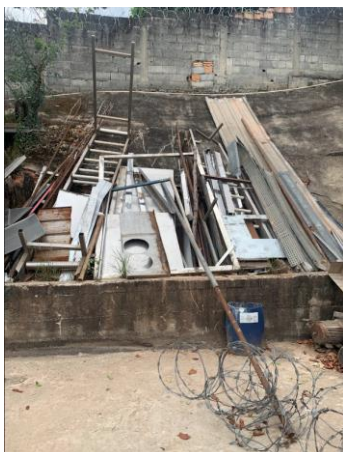
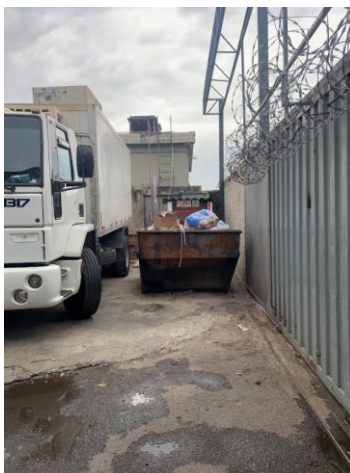
Em vistoria realizada ao empreendimento em 13/10/2025 verificou-se armazenamento inadequado de resíduos metálicos na área do lava-jato e junto ao talude, ao fundo da empresa, recoberto por camada de concreto, próximo aos tanques de armazenamento de amônia; armazenamento de resíduos recicláveis e outros em caçamba, na área de carga de amônia, em local desprovido de cobertura e acúmulo de embalagens de produtos químicos no abrigo de resíduos perigosos (Figura 29). O armazenamento de tais materiais/resíduos deverá ser adequado.

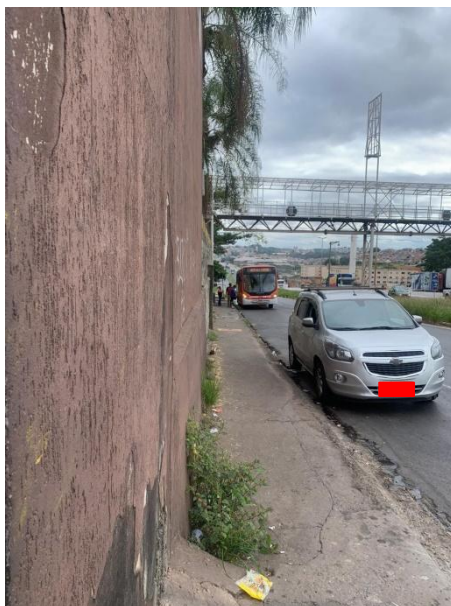
A área de acesso ao empreendimento é a marginal da Rodovia Anel Rodoviário Celso Mello Azevedo, área com intenso trânsito e onde há um ponto de ônibus próximo ao portão de entrada ao empreendimento, conforme mostrado na Figura 30.

**Figura 30** – Ponto de ônibus próximo ao portão de entrada da Alimentar Foods. **Fonte:** registros dos autores em vistoria realizada em 06/05/2024.

Não foram declarados os impactos relativos ao trânsito de caminhões. Importante mencionar que foi mencionada no RPCA a realização de 25 viagens de caminhão por dia.
