<b>Nº DO PROCESSO</b> 31.00668074/2025-68	<b>NÚMERO DO PROTOCOLO</b> 31.00668074/2025-68 (ticket)	<b>COMPETÊNCIA</b> Originária
<b>RAZÃO SOCIAL / NOME FANTASIA</b> CGM Broker Empreendimentos Imobiliários Ltda.		
<b>CNPJ</b> 50.747.595/0001-11	<b>ENDEREÇO</b> Rua Zilah Rodrigues, nº 172, Bairro Havaí, CEP 30.570-360, Lote 015, Quarteirão 057, Zona Fiscal 506, Regional Oeste	
<b>RESPONSÁVEL LEGAL</b> CGM Broker Empreendimentos Imobiliários Ltda.	<b>RESPONSÁVEL TÉCNICO</b> Amanda Bosco Ribas - CAU A455881 Graziella do Nascimento Santos - CREA MG 226382D Pedro Henrique Rabelo Marazzi - CREA 362002MG	
<b>FASE DO LICENCIAMENTO</b> Autorização para ocupação de em ARA (APP de curso hídrico)		<b>ETconamaAPA</b> 2ª análise

## 1. INTRODUÇÃO

Este parecer se trata da 2ª análise de autorização para ocupação do Lote 015, inserido no Quarteirão 057, Zona Fiscal 506, Regional Oeste, correspondente à Rua Zilah Rodrigues, nº 172, Bairro Havaí. Por possuir APP de curso d'água em seu interior, o local é classificado como Área de Relevância Ambiental e será analisado sob esse aspecto.

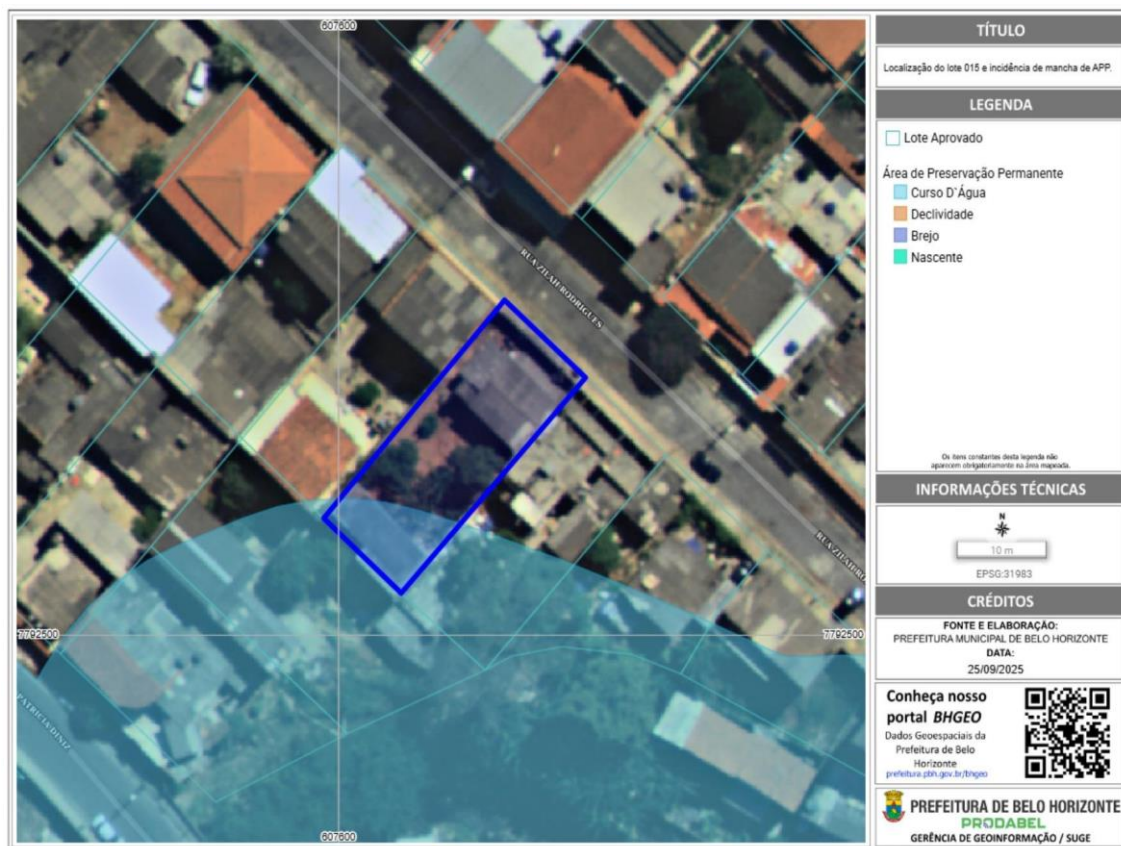
Próximo aos fundos do lote passa o Córrego do Cercadinho que contém até 10 m de largura e, por isso, nessa área há mancha de APP de curso d'água, conforme rege a Lei Federal nº 12.651/12 (Figura 1).

**Figura 01:** Localização do lote e incidência da APP de curso d'água. **Fonte:** BH Map, 2025.

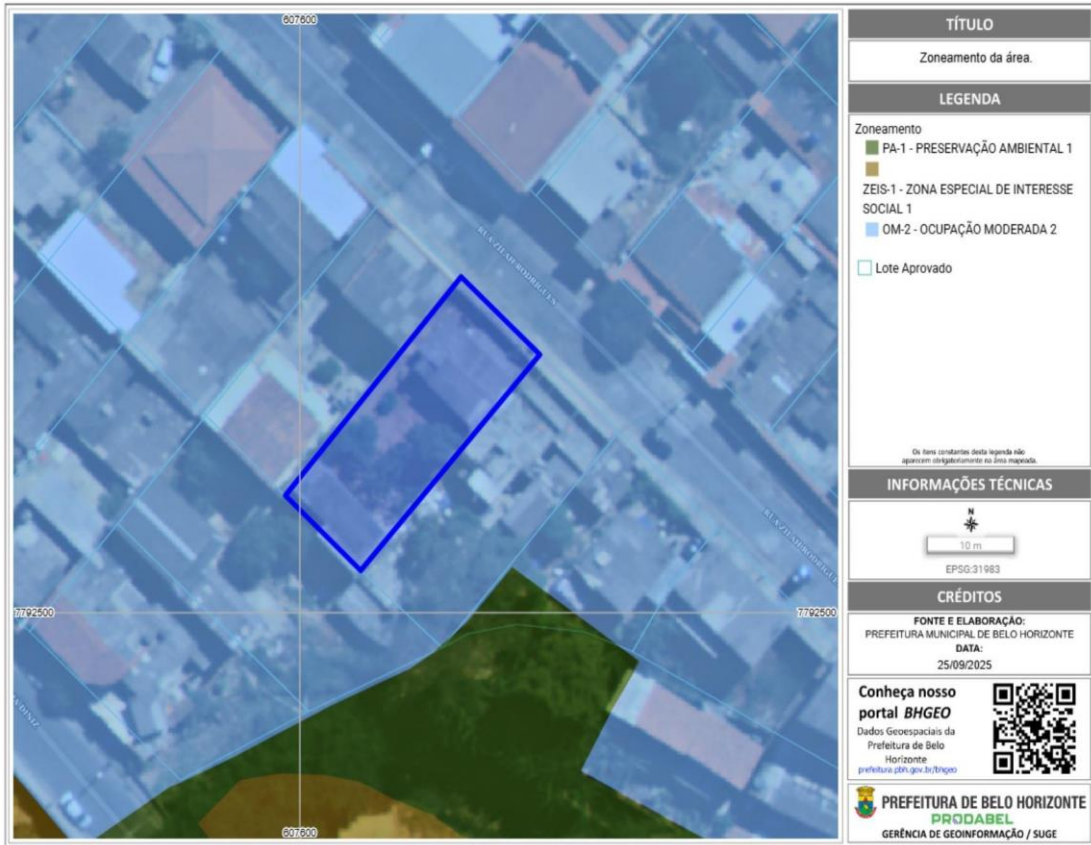
De acordo com o Plano Diretor (Lei Municipal nº 11.181/19), o lote está em zona de Ocupação Moderada 2 (OM-2), em que terrenos com área maior que 360m<sup>2</sup> exige-se 20% de permeabilidade, enquanto que para aqueles com área menor ou igual a 360m<sup>2</sup>, a exigência é de 10% (Figuras 02 e 03).

Figura 02: Zoneamento do local. Fonte: BH Map, 2025.

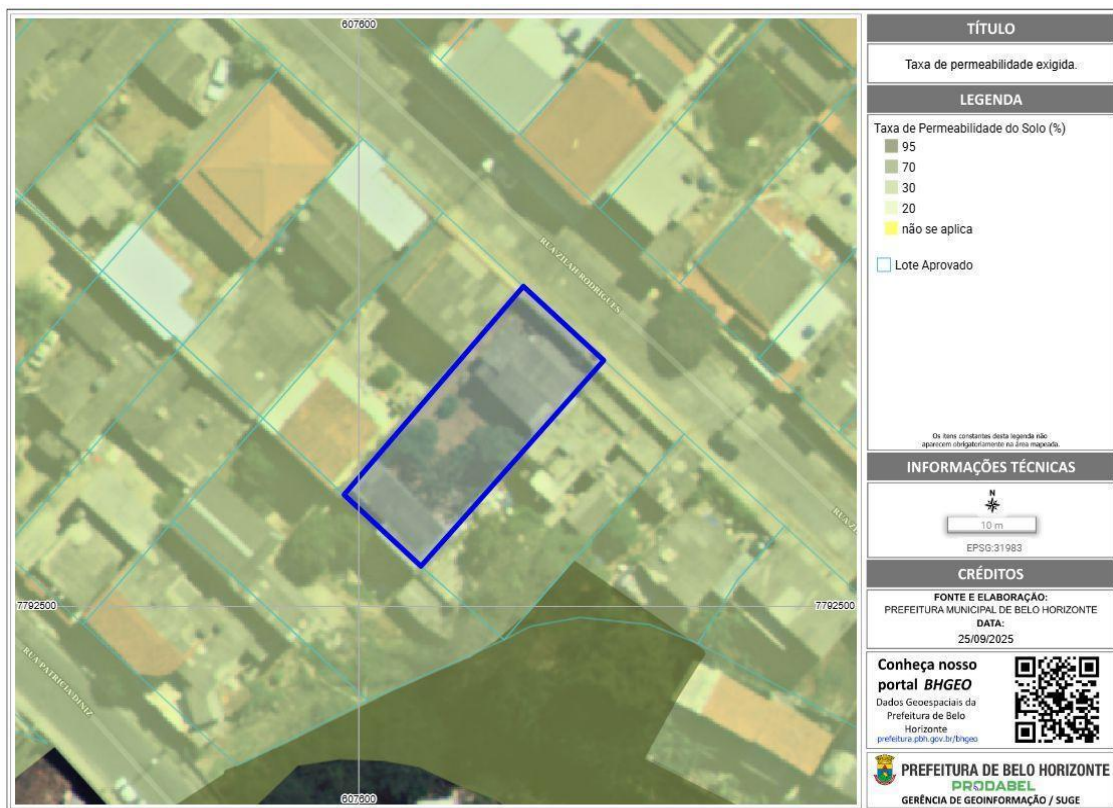
Figura 03: Permeabilidade do local. Fonte: BH Map, 2025

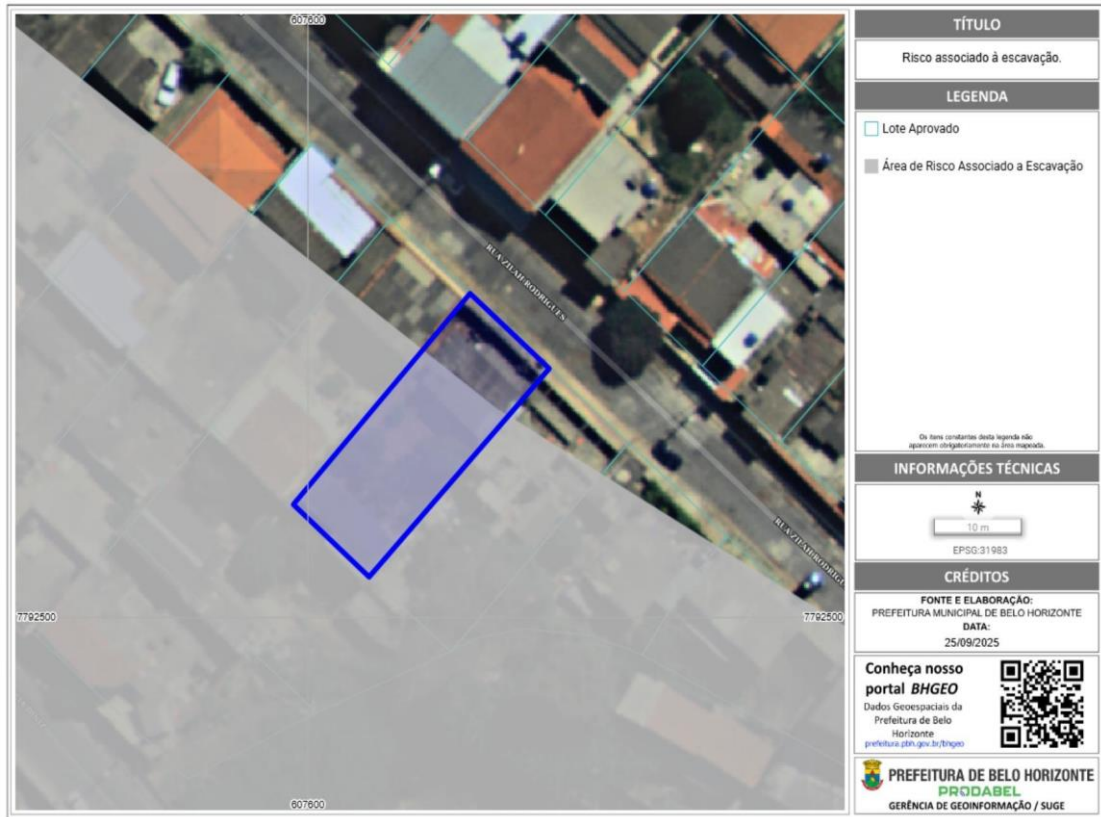
Ademais, sobre o lote recai risco associado à escavação e à contaminação do lençol freático (Figuras 04 e 05).

**Figura 04:** Risco associado à escavação incidente no local. **Fonte:** BH Map, 2025

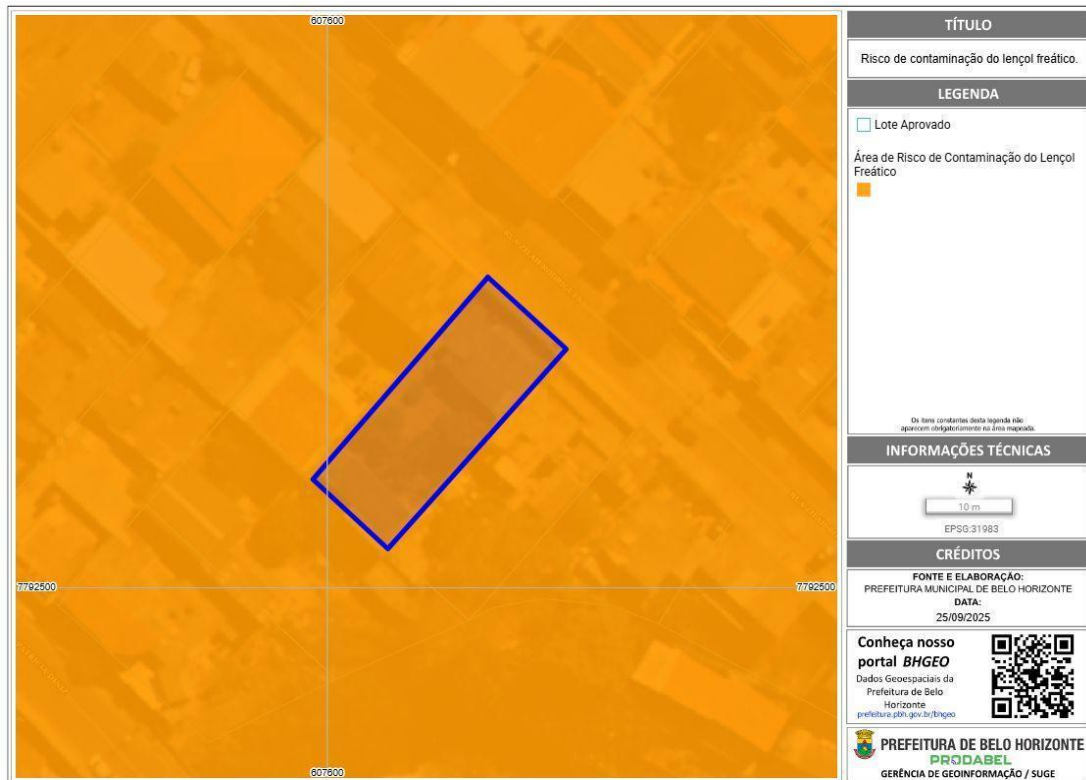
**Figura 05:** Risco associado à contaminação do lençol freático incidente no local. **Fonte:** BH Map, 2025.

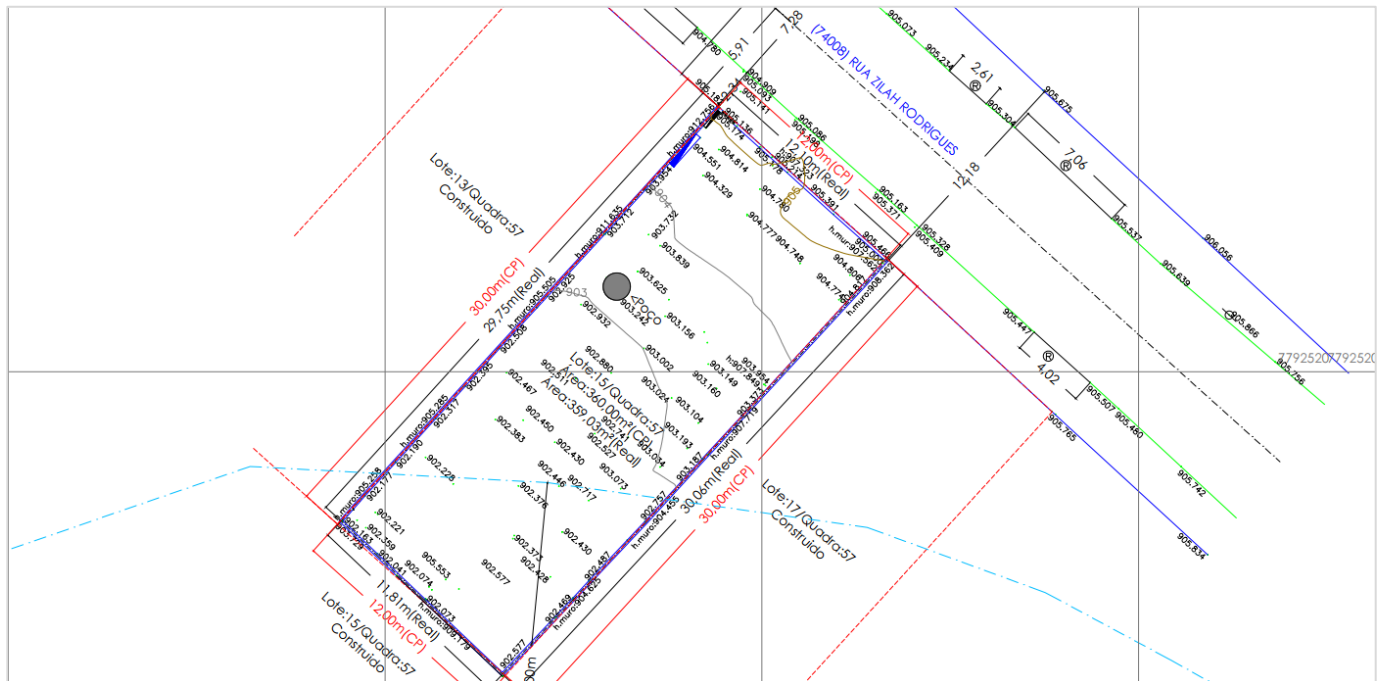
Conforme levantamento planialtimétrico, de responsabilidade técnica de Graziella do Nascimento Santos, CREA-MG nº MG-226382/D, ART nº MG20232206632, a topografia do lote apresenta declive no sentido da testada para os fundos, com desnível aproximado de 3 m ao longo do terreno. As cotas mais elevadas ocorrem junto ao alinhamento viário, enquanto a porção posterior, mais próxima à APP e ao fundo de vale, apresenta cotas inferiores (Figura 06).

**Figura 06:** Levantamento planialtimétrico do terreno. Fonte: arquivo REV1\_26-06-2025\_BAIRRO\_HAVAI\_L15\_Q57\_RUA\_ZILAH\_RODRIGUES\_PU\_27-06-2023-Model\_assinado (1).pdf.

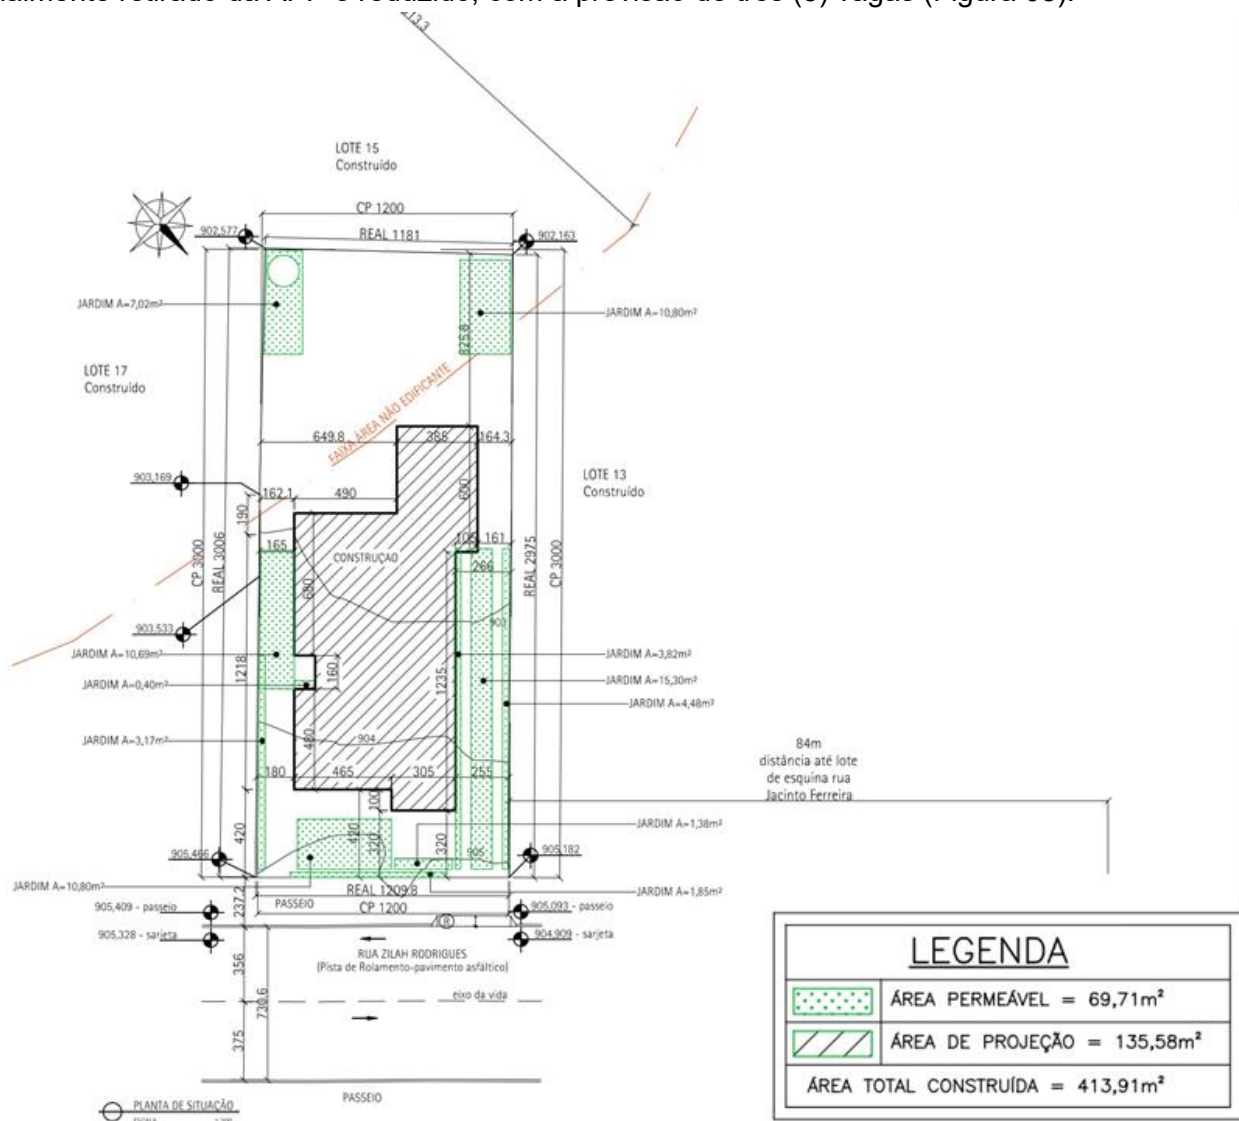
Na primeira proposta, estava prevista a inserção do estacionamento do prédio em área de APP, com vaga para seis (6) carros (Figura 07). Na proposta atual, apenas o estacionamento foi reconfigurado. Este foi parcialmente retirado da APP e reduzido, com a previsão de três (3) vagas (Figura 08).

**Figura 07:** Planta de situação da edificação da primeira proposta apresentada. **Fonte:** Requerente (Arquivo “Situação SMMA.pdf”) - Adaptado, 2025.

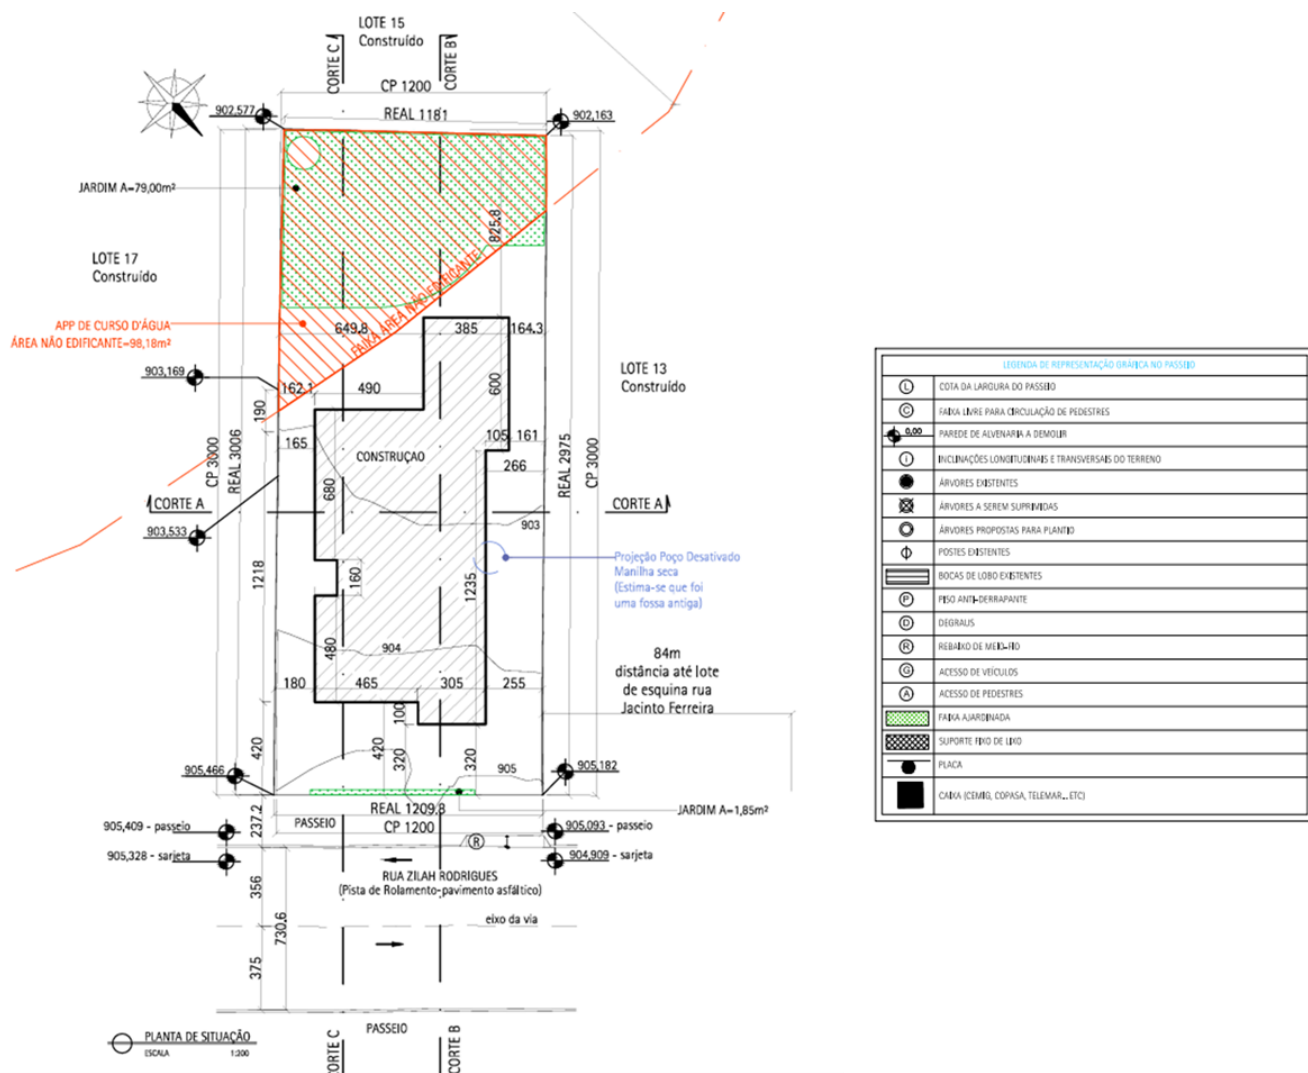
**Figura 08:** Planta de situação da edificação da **segunda** proposta apresentada. **Fonte:** Requerente (Arquivo "Situação SMMA.pdf") - Adaptado, 2026.

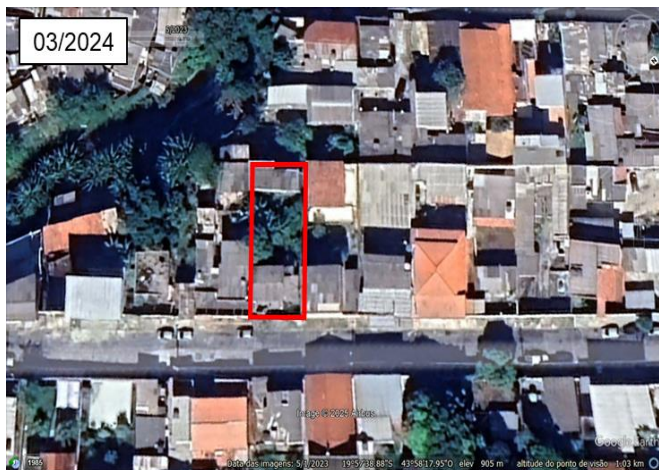
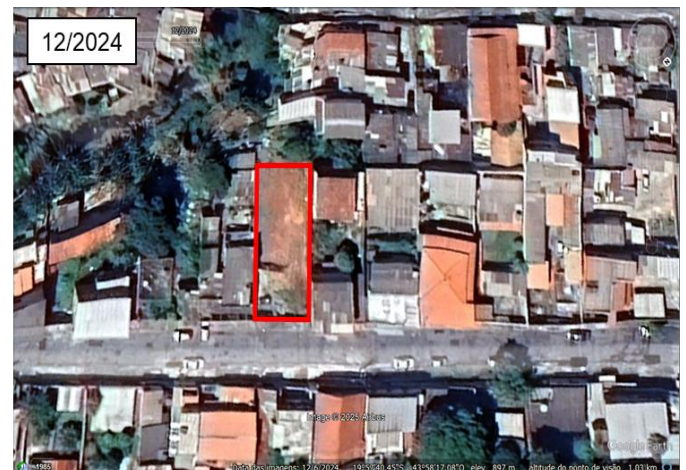
Na 1ª análise, também foi constatada a ocorrência de intervenção irregular no local, com demolição das edificações, remoção da vegetação arbórea e possível movimentação de terra (Figura 09).

**Figura 09:** À esquerda, Lote 15 antes da intervenção; à direita, o mesmo lote após modificações. Fonte: *Google Earth*, 2025.

Essas intervenções realizadas no lote sem autorização foram enquadradas como infração nos termos do art. 44 do Decreto Municipal nº 16.529/16 e no item 382 do Anexo I do referido Decreto. Sendo assim, foi orientada a emissão de Auto de Infração com valor de multa calculado conforme instrução emitida pela Avaliação Técnica DMCA/SMMA nº 1405/25.

Para tanto, a natureza da infração foi classificada como gravíssima, em observação ao Decreto Estadual nº 47.383/2018 e a gradação da magnitude do impacto foi leve, resultando em 93% do valor máximo dessa classificação.

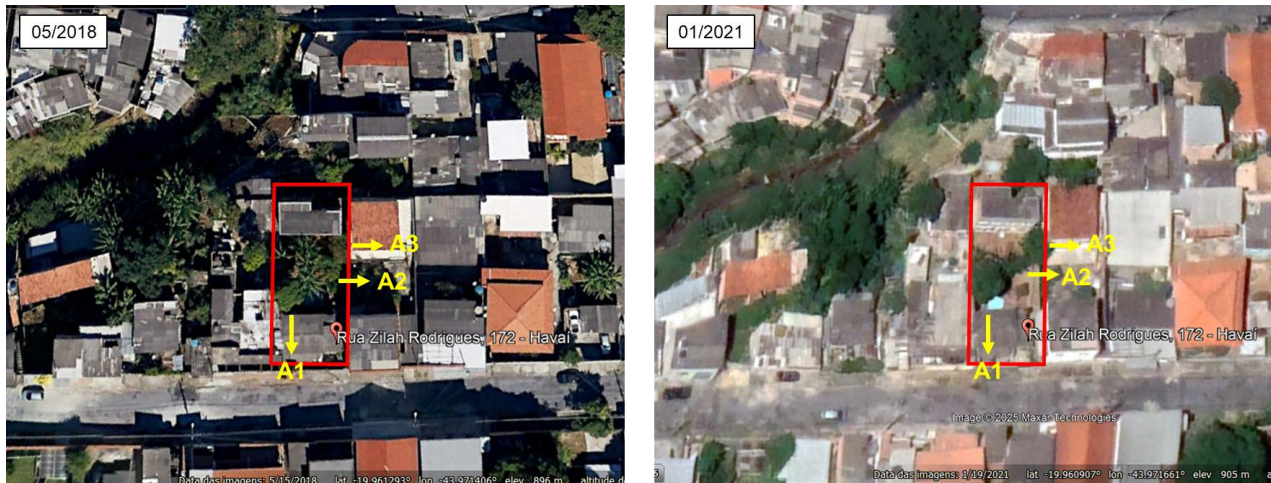
A partir de imagens aéreas registradas dos anos de 2018 e 2021, foi identificada a presença de três (3) árvores (A1, A2 e A3) (Figura 10). Os demais exemplares vegetais existentes na área parecem pertencer à espécie *Musa spp.* (bananeira) que, neste caso, não são incluídas nos cálculos. Cada um dos exemplares, pelas diferentes alturas apresentadas na ocasião da obtenção das imagens, será classificado como nativo ou exótico não ruderal de pequeno (entre 1,5 a 3 m), médio (de 3 a 9 m) ou grande (acima de 9 m) porte, o que gera a necessidade de compensação de 18 mudas (12 mudas x 1,5 vezes a quantidade de mudas previstas, de acordo com o item 370 do Anexo I do Decreto Municipal nº 16.529/16) (Tabela 2).

**Figura 10:** Estimativa de árvores suprimidas dentro do lote, comparando-se as imagens de 2018 e 2021. Legenda: A1 – árvore 1; A2 – árvore 2; A3 – árvore 3. **Fonte:** Google Earth, 2026.

Portanto, esse parecer deverá ser encaminhado à SUFIS para emissão de Auto de Notificação com prazo imediato e Auto de Infração correspondente à supressão irregular de três (3) árvores.

O local para a reposição das 18 mudas deverá ser orientado pela DPEA (Diretoria de Planejamento Estratégico Ambiental) e o plantio deve ser efetuado no prazo de 45 dias, conforme os termos do Decreto Municipal nº 16.529/16. Mas, sugere-se a avaliação da execução dessa medida em período posterior, correspondente ao chuvoso, a fim de permitir o máximo desenvolvimento das mudas.

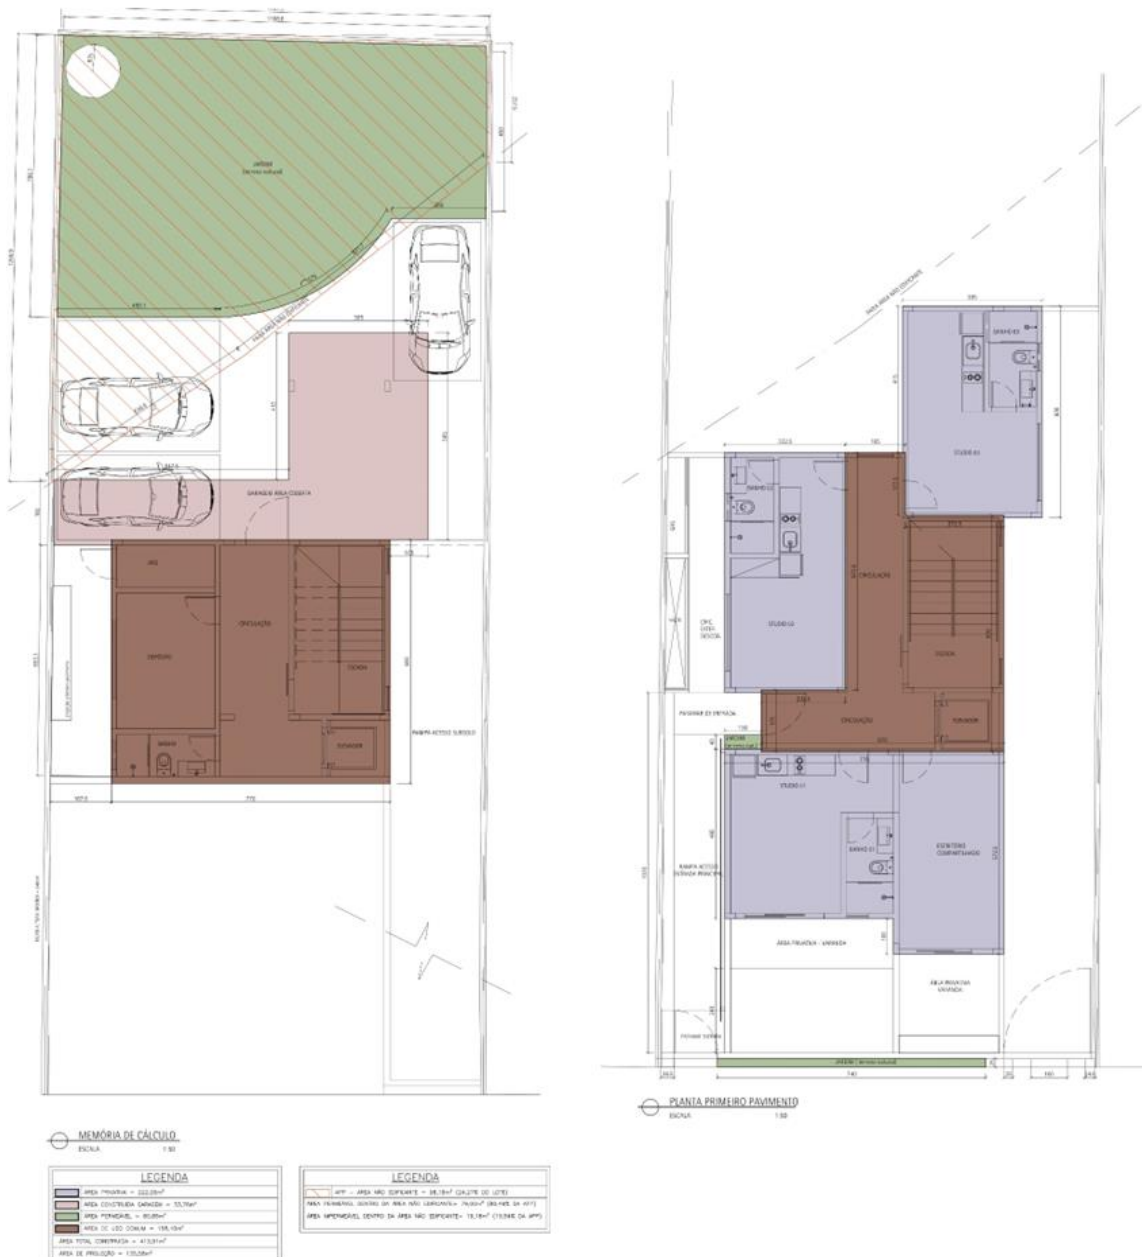
Essas áreas estão distribuídas em dois (2) polígonos, quais sejam: um em espaço coincidente com a APP, que contém 79 m<sup>2</sup>; outro, na área frontal de edificação, com 1,85 m<sup>2</sup>. Este último, por conter menos que 5 m<sup>2</sup>, não será contabilizado por esta equipe técnica, pois entende-se que as funções ambientais ficam comprometidas. Ainda que desconsiderada essa área, a proposta atende à legislação. Há ainda um outro polígono, com 0,40 m<sup>2</sup> em área lateral do empreendimento, mas não computado na memória de cálculo disponibilizada (Figura 11).

**Figura 11:** Memória de cálculo das áreas permeáveis qualificadas. Fonte: Requerente (Arquivo “Memória de Cálculo - Polígonos 3.pdf”).

Concluindo, o projeto possuirá 79 m<sup>2</sup> de área permeável qualificada. Esta área, que corresponde a 21,94% do lote, está toda concentrada dentro de APP, o que demonstra que as alterações realizadas implicaram na alocação da área permeável exigida pelo zoneamento dentro da área ambientalmente protegida.

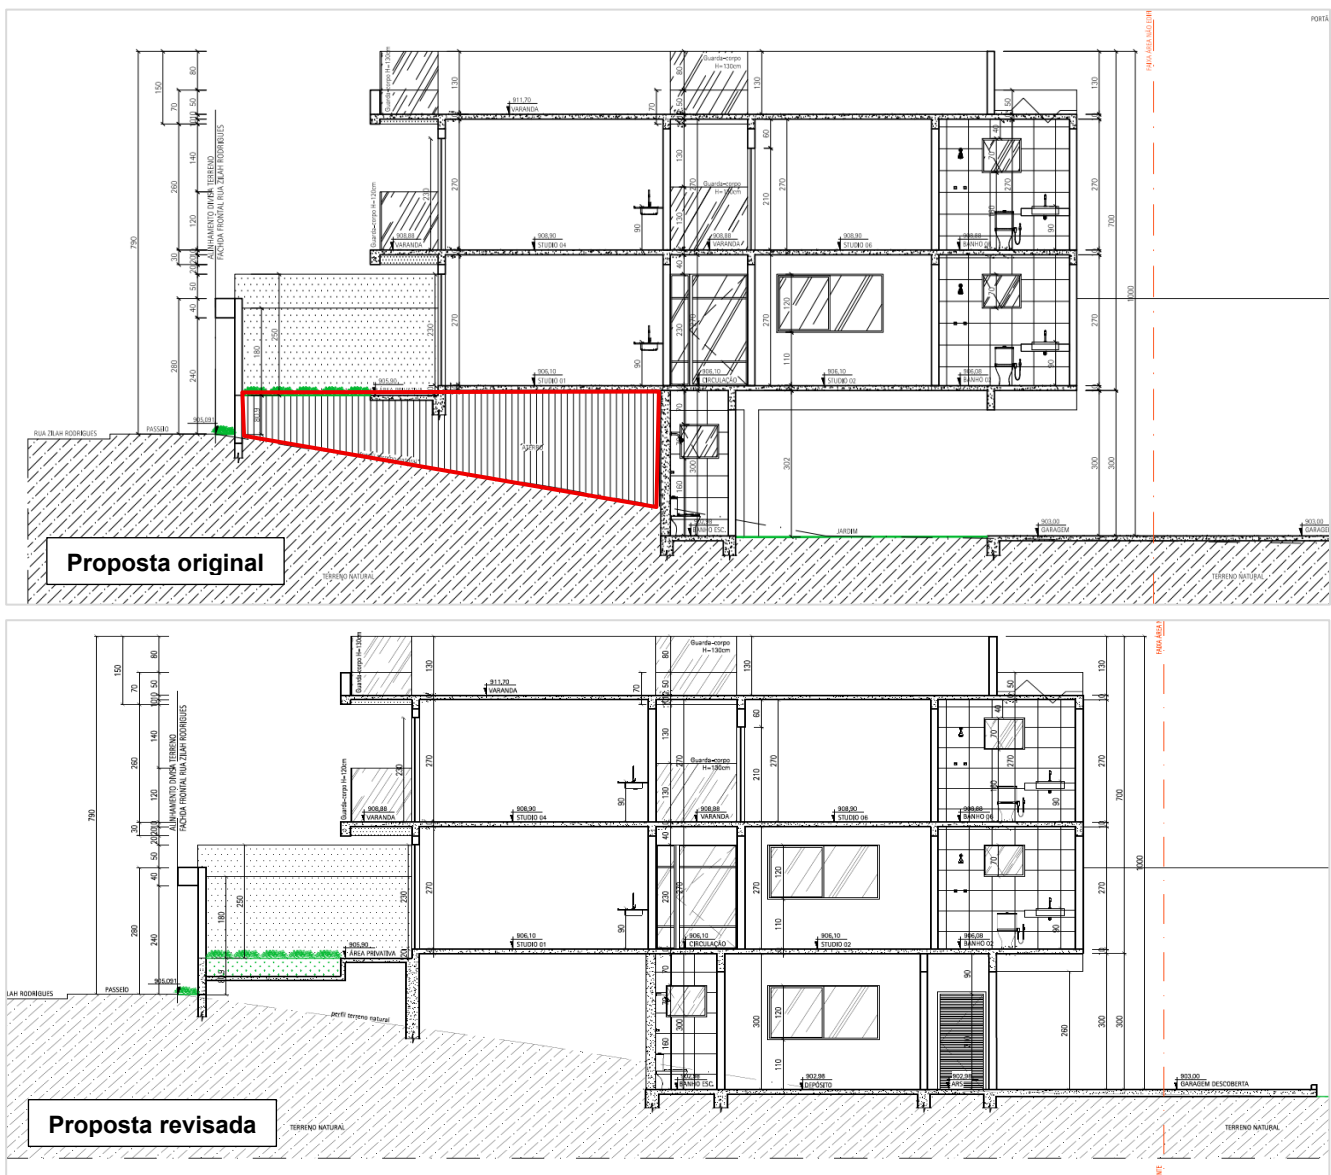
Em resposta, o interessado apresentou proposta revisada, sem previsão de movimentação de terra, adotando a conformação topográfica atual do lote, já alterada em razão da ocupação anterior. Observa-se que, no corte anteriormente apresentado, havia indicação de aterro sob parte da edificação. Na proposta revisada, essa indicação foi retirada, sendo representada a manutenção do perfil do terreno natural e a ocupação dos níveis inferiores sem alteração relevante da conformação topográfica do lote (Figura 12).

**Figura 12:** Comparativo entre a proposta original e a proposta revisada, evidenciando, nos perfis longitudinais, a retirada da indicação de aterro e a melhor adaptação da implantação à conformação topográfica existente.
