PREFEITURA BELO HORIZONTE	PARECER TÉCNICO 0599/26	17/03/2026	SMMA
		GERÊNCIA: GELIN

N.º DO PROCESSO 01-057078/05-83	NÚMERO DO PROTOCOLO 31.00995850/2025-08	COMPETÊNCIA Originária
RAZÃO SOCIAL / NOME FANTASIA Alicerce Empreendimentos Ltda		
CNPJ/ CPF 21.927.801/0001-77	ENDEREÇO Residencial Jardins das Palmeiras, terreno limitado ao norte e a leste pela rua Nossa Senhora do Porto, ao sul pela rua Padre Orlando Machado e a noroeste pelo Parque Municipal Jacques Cousteau, Bairro Betânia, Belo Horizonte – Regional Oeste.	
RESPONSÁVEL LEGAL Alicerce Empreendimentos Ltda	RESPONSÁVEL TÉCNICO André Luiz dos Reis Gerken. Engenheiro Civil. CREA 87.593/D-MG Lucas Coelho Assis – Biólogo. CRBio 57.760/04-D Lais Rosa Leite – Engenheira Ambiental – CREA 167613/D.	
EMPREENHIMENTO Parcelamento vinculado ao empreendimento residencial Jardins das Palmeiras		
REFERÊNCIA Atendimento de condicionante nº 1 do Certificado de Licença Ambiental nº 0201/24 (Recorrência da renovação das Licenças de Instalação nº 0393/20, nº 0652/16 e redefinição da licença ambiental nº 0677/11 – Condicionante 2).

Este parecer analisa o cumprimento da condicionante nº 1 do Certificado de Autorização nº 0201/24 e suas recorrên

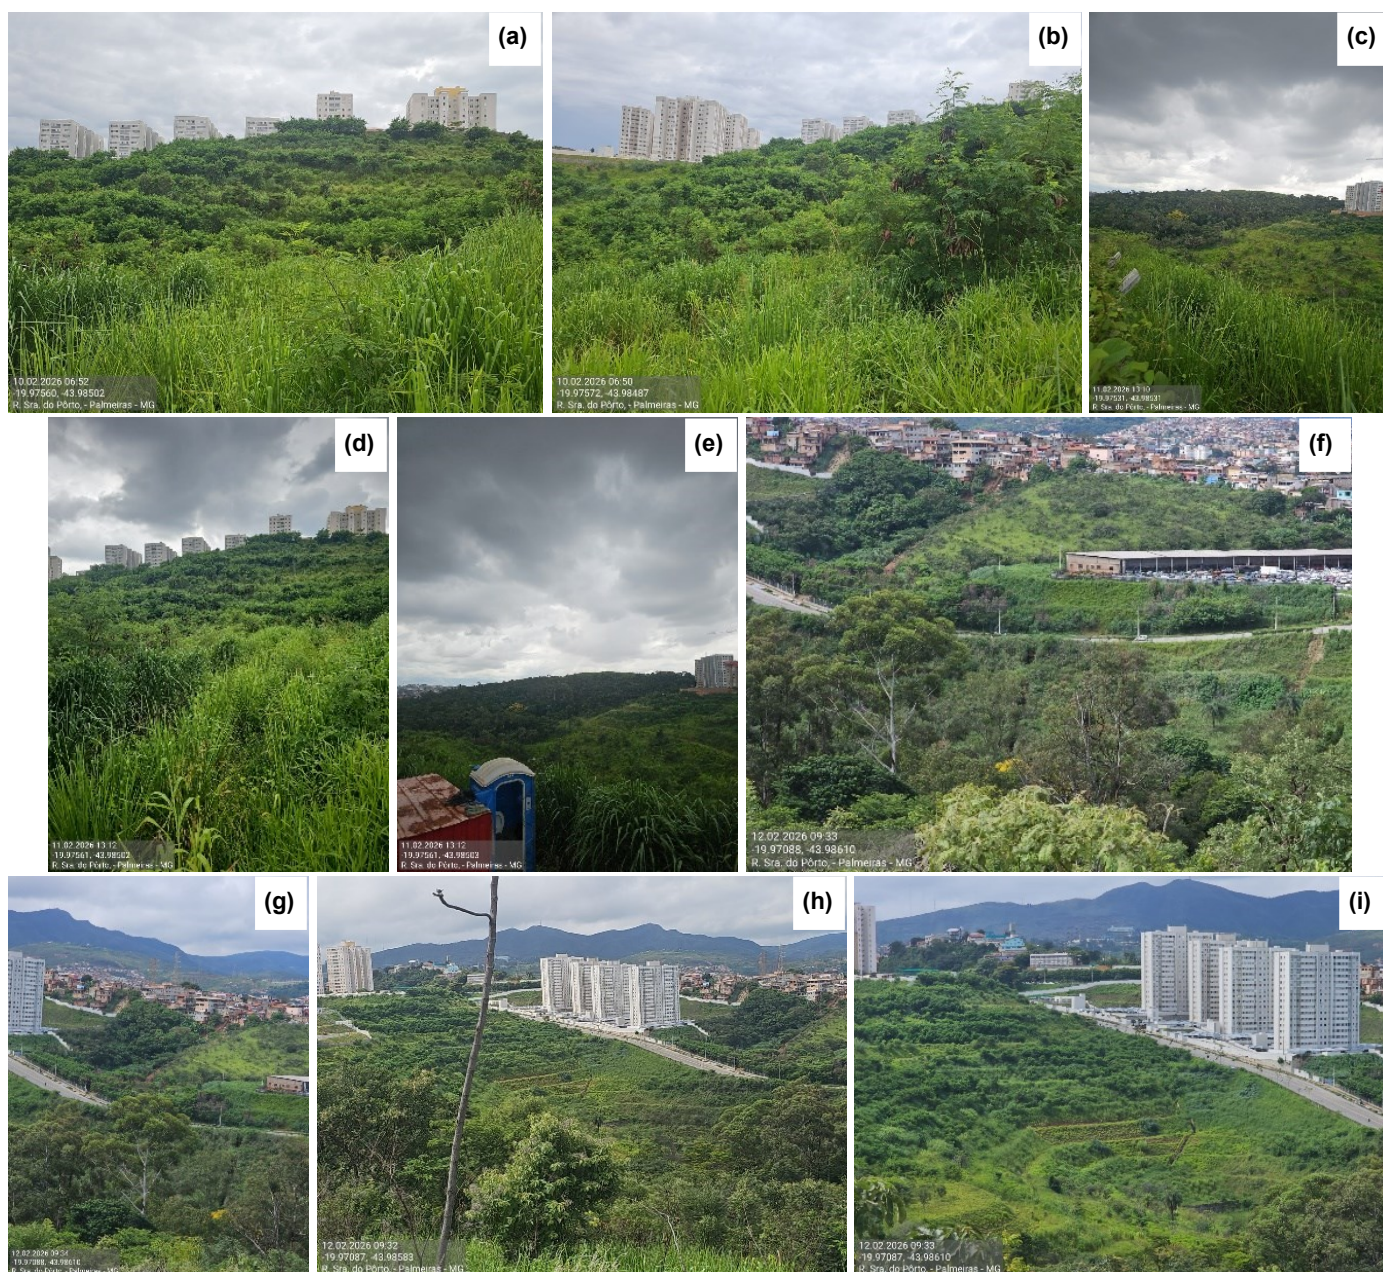
Figura 03: Em “a” a “i” situação atual de toda a área sob análise em fevereiro de 2026, com mato alto, e com características de manutenção e coroamento conforme PRAD aprovado (**Fonte:** Vistoria “in loco” realizada nos dias 10, 11 e 12/02/2026).

Sendo assim, fica constatado e ressaltada a necessidade de apresentação de um Plano com uma proposta efetiva de prevenção e combate a incêndios do PRAD. No referido plano, o responsável técnico não está impedido de propor hidrante com sua viabilidade de instalação (considerando normas técnicas), aceiros e demais medidas que achar pertinente, desde que estas propostas estejam planejadas em mapas/croquis, contextualizada com o histórico de ocupação local e o PRAD (Plano de Recuperação de Áreas Degradadas). Estas ações devem estar acompanhadas de indicação das etapas necessárias para sua implantação com um cronograma de execução, para que, após aprovado pela SMMA, seja implantado adequadamente pelo Requerente conforme aprovação, possibilitando avaliação em possíveis fiscalizações.

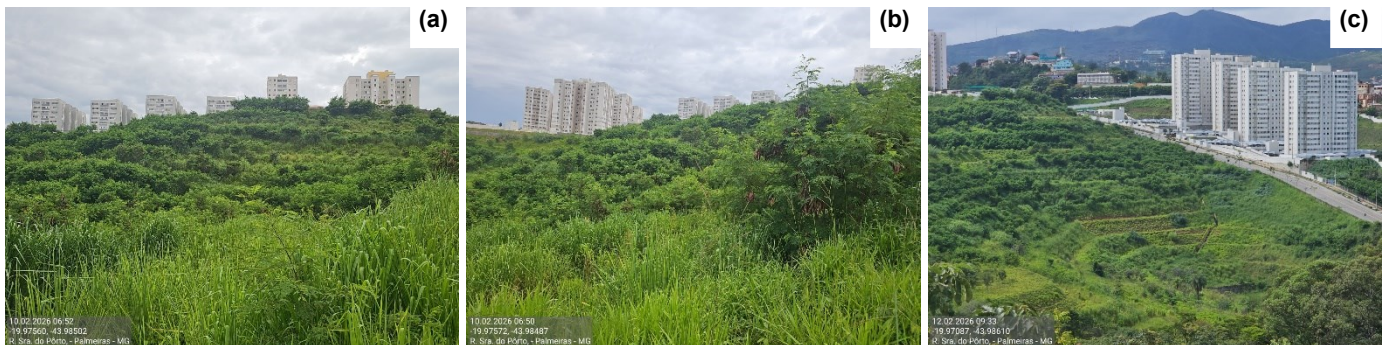
Figura 04: Em “a” a “c” situação atual da área com ampla infestação de leucenas principalmente nos taludes (**Fonte:** Vistoria “in loco” realizada nos dias 10, 11 e 12/02/2026).

Considerando portanto, que toda a execução do aterro e do plantio foi realizada pelo Requerente, observando-se a inexistência de infestação de Leucenas no local, como ilustrado nas **Figuras 05 e 06**. Sendo todo o manejo da área efetuado e de responsabilidade do Requerente, no âmbito das condicionantes do Licenciamento Ambiental, não há como descartar a responsabilidade do mesmo, pela atual infestação de Leucenas que, atualmente, se tornaram fonte de propágulos para as áreas permeáveis dos Condomínios 2 e 3.

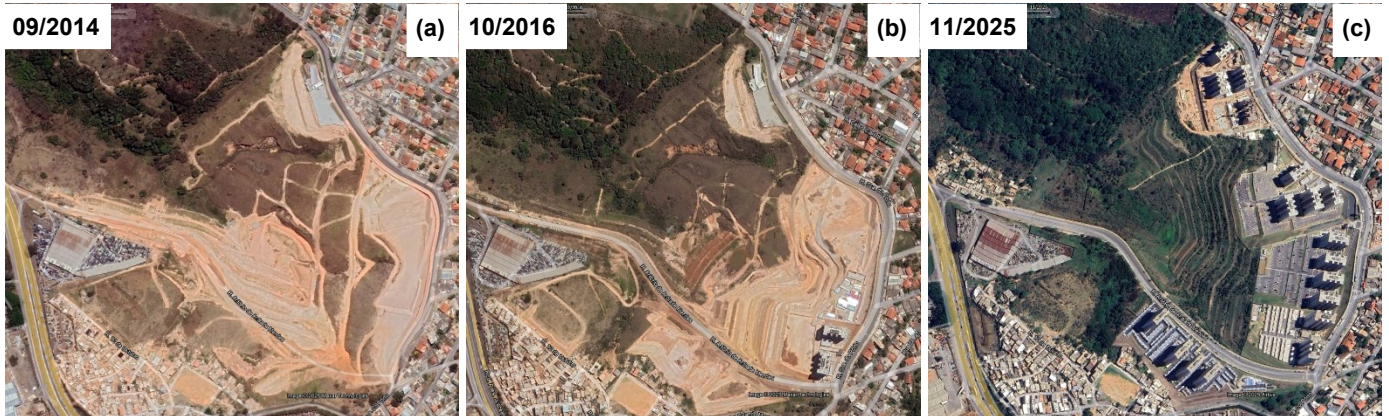
Figura 06: Em “a” a “c” mudança na topografia do local com exposição do solo em a e aterro em b, culminando na situação atual da topografia com os relevos reconformados e com infestação de Leucenas em “c” (Fonte: Google Earth).

O manejo inadequado que vem sendo tomado no local resulta em forte brotação dos tocos, além de facilitar a germinação do espesso e extenso banco de sementes que vem se depositando no local ao longo dos anos, resultando na situação de infestação atual. Destaca-se ainda o agravamento de toda esta infestação estar ocorrendo próximo ao divisor de águas, em área elevada da Bacia Elementar do Ribeirão Bonsucesso (Figura 07), ou seja, em um local onde propágulos advindos desta infestação, por meio de sementes, irão ser dispersados, acarretando em possíveis e prováveis infestações a jusante desta área, levados em momento de chuva pelo sistema de drenagem. Além disso, já é observado nos condomínios deste Empreendimento (condomínios 2 e 3) forte germinação de Leucenas em suas áreas permeáveis, devido a proximidade da infestação existente nos taludes.

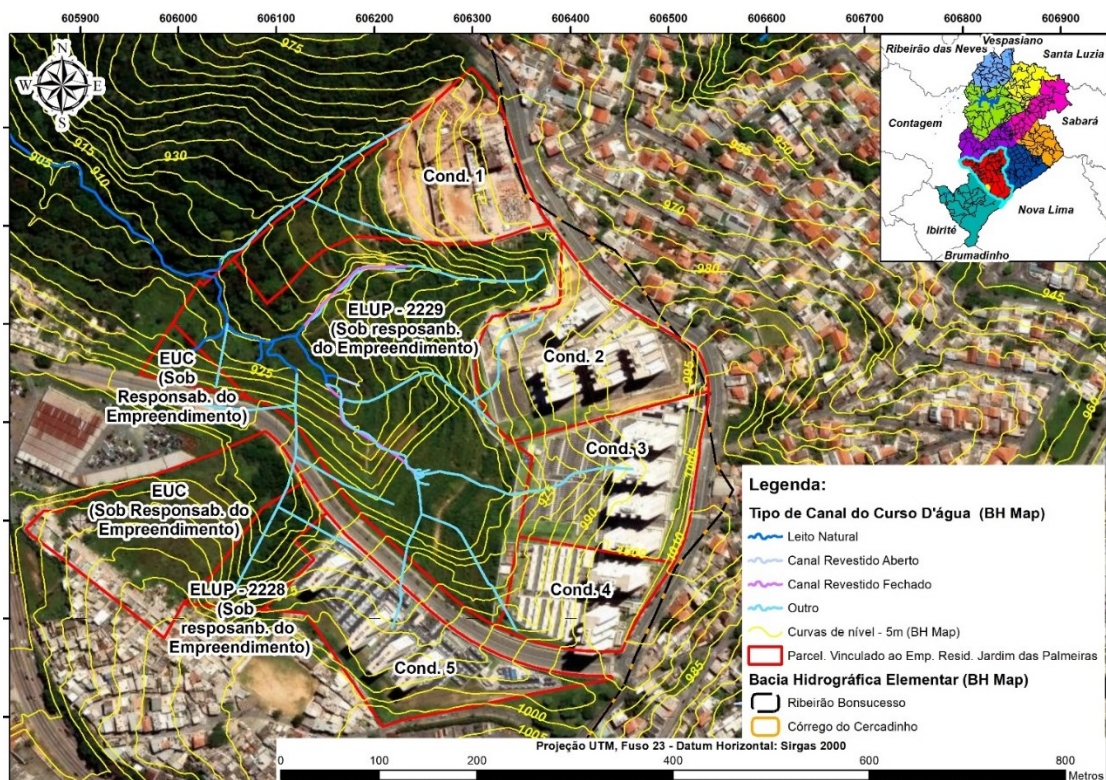
Figura 07: Localização da área infestada com Leucenas em parte alta da Bacia Elementar do Ribeirão Bonsucesso, próximo ao divisor de águas desta Bacia Elementar (Fonte: BH Map).
