Processo Administrativo: 31.00995850/2025-08  
Interessado: Alicerce Empreendimentos Ltda  
Empreendimento: Residencial Jardins das Palmeiras / Recurso referente condicionante nº 01 da LI 0201/24  
Localização: Belo Horizonte/MG  
Referência: Parecer Técnico GELIN/SMMA 0599/26

Relator: Conselheiro Filipe Marcos Horta Nunes – CRBio 4ª Região

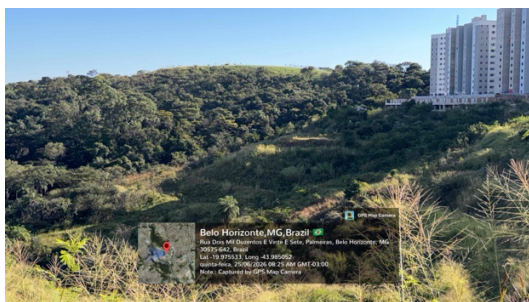
As fotografias georreferenciadas recentes, obtidas em vistoria realizada em 25 de junho de 2026 por este relator na área do aterro, plantio e empreendimento, reforçam de modo significativo essa leitura. O material visual mostra uma área heterogênea, escalonada em patamares, com cobertura vegetal já instalada em extensos setores, composta por gramíneas altas, regeneração arbustiva consolidada e indivíduos arbóreos dispersos.

**Figura 1:** Visão geral da área do aterro com área do plantio e parque ao fundo.

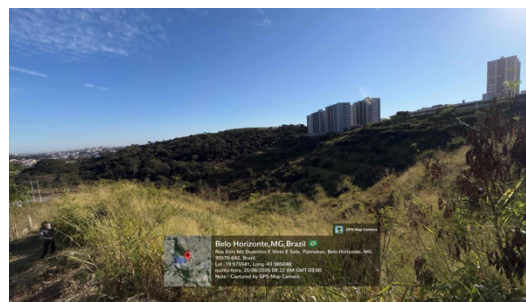
**Figura 2:** Vista geral da condição do aterro e sua cobertura vegetal.

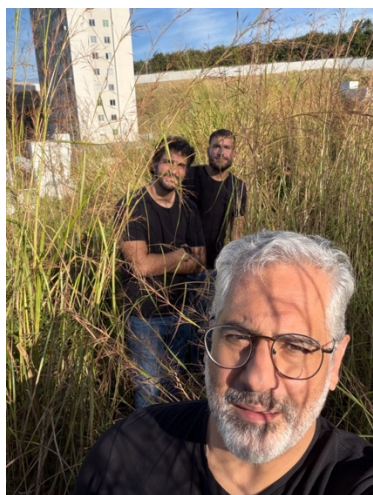
**Figura 3:** Perspectiva da altura da cobertura vegetal na área do aterro (cerca de 2 metros de altura), para referência, este relator possui 1,91 metro de altura.

**Figura 4:** Perspectiva da altura da cobertura vegetal na área do aterro (cerca de 2 metros de altura), para referência, este relator possui 1,91 metro de altura.

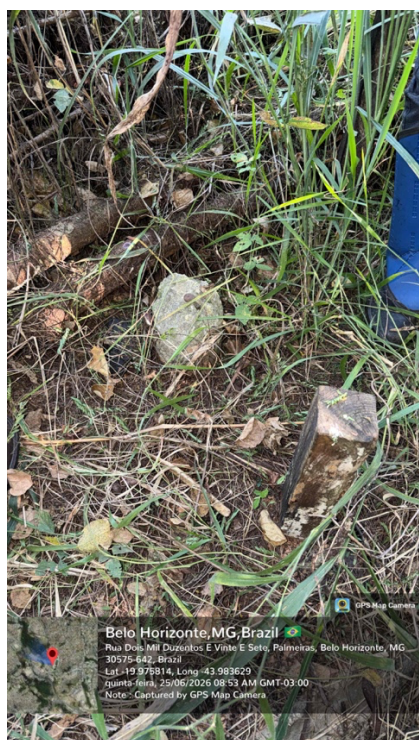
Cabe destaque que as juntas de concreto das canaletas de drenagem apresentavam-se integras e sem quaisquer indícios de desmonte ou movimentação, o que permite inferir que o terreno apresenta segurança geotécnica confirmada pela estabilidade geral que se observou na área. Esse dado é particularmente importante porque insere um elemento estrutural que o PT 0599/26 não enfrenta com profundidade suficiente, a interação entre vegetação, drenagem e estabilidade física dos taludes.

**Figura 5:** Marco de monitoramento geotécnico.

- condicionar qualquer intervenção mais invasiva à preservação da drenagem existente e à avaliação geotécnica específica da encosta, em razão da infraestrutura implantada e da sensibilidade física documentada na vistoria assim como nos relatórios de monitoramento geotécnico apresentados de forma recorrente pela Construtora;

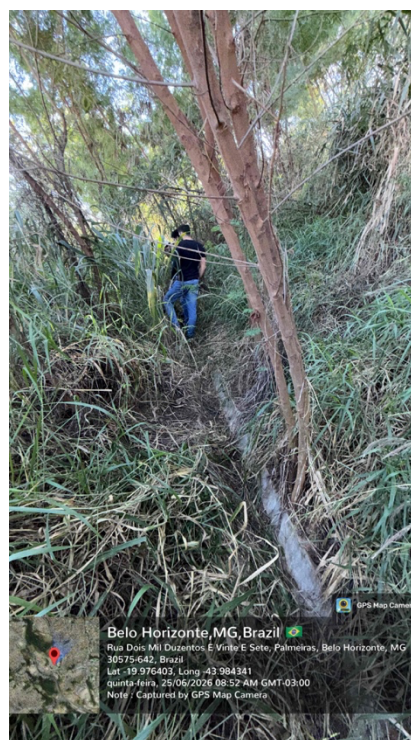
**Figura 6:** Canaleta com exemplar de *Leucaena leucocephala* associado.

No tema das leucenas, as fotografias dão suporte a um ponto técnico especialmente sensível. Há indivíduos já desenvolvidos, com porte arbóreo, troncos múltiplos, copa formada e inserção radicular consolidada, inclusive em trechos próximos às canaletas de drenagem e às faixas mais sensíveis da encosta. Desta forma, simplesmente reduzir a presença desta espécie como invasora a ser eliminada, neste caso específico, pode significar um grave equívoco ao desprezarmos a sua função em um contexto geral.

- determinar reunião técnica com a GELIN para definição da metodologia de prosseguimento do manejo das leucenas, por meio de plano gradual, setorizado, geotecnicamente seguro e ambientalmente racional;
