Nº DO PROCESSO 31.00435860/2025-57	NÚMERO DO PROTOCOLO 31.00435860/2025-57	COMPETÊNCIA Originária
RAZÃO SOCIAL / NOME FANTASIA SUPERINTENDÊNCIA DE DESENVOLVIMENTO DA CAPITAL - SUDECAP		
CNPJ 17.444.886/0001-65	ENDEREÇO Avenida Basílio da Gama, trecho entre Rua Joaquim Cardoso e a Rua Pintor Debret	
RESPONSÁVEL LEGAL Leonardo José Gomes Neto		RESPONSÁVEL TÉCNICO Thiago Gomes Ferreira
ATIVIDADE(S) PASSÍVEL(IS) DE LICENCIAMENTO Canalização e/ou retificação de curso d'água		CÓDIGO AMBIENTAL CORRESPONDENTE E-03-02-6
MODALIDADE DO LICENCIAMENTO Licença Ambiental Concomitante – LAC 2		ETAPA DO LICENCIAMENTO LP
PARÂMETRO DE ENQUADRAMENTO 0,1 km < Extensão < 2 Km	PORTE Pequeno	CLASSE (Conforme DN COPAM 217/17 / DN COMAM 102/20) Classe 2
FASE DO LICENCIAMENTO: Requerimento de LP

A SUDECAP obteve a OLEI nº 202402614 com validade até 22/07/2025, com a relação de todos os estudos, projetos e documentos a serem apresentados para a obtenção da licença Prévia para Implantação do Tratamento de Fundo de Vale da Avenida Basílio da Gama, bairro Tupi, regional Norte, uma vez que a área da intervenção se encontra com processos de erosão e deslizamentos.

A Techvias Engenharia Ltda., apresenta à conside

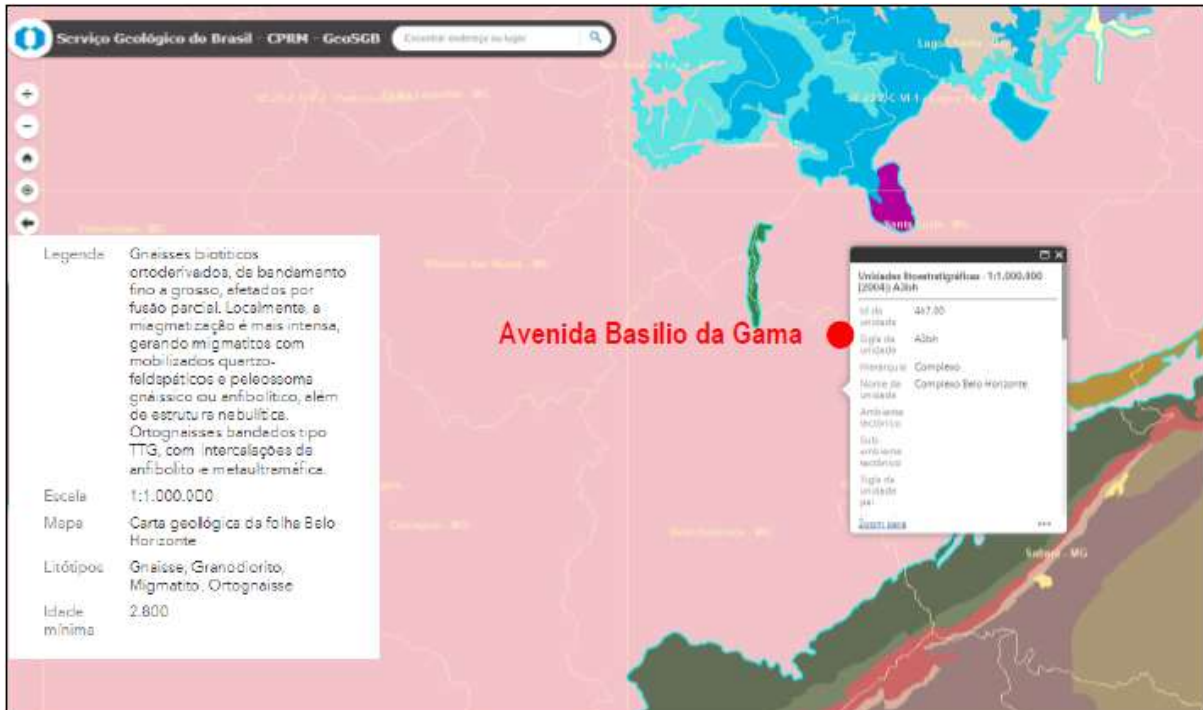
A área de estudo, de coordenadas geográfica Latitude: 19°50'21.66" S, Longitude: 43°55'10.11"O, na avenida Basílio Gama, está completamente locada na unidade Belo Horizonte (A3bh), caracterizada por gnaisses, granodiorito, migmatito e ortognaisse, conforme figura 8, a seguir.

Figura 8: Distribuições das unidades estratigráficas na Folha Belo Horizonte - Fonte: Ticket 31.00435860/2025-57

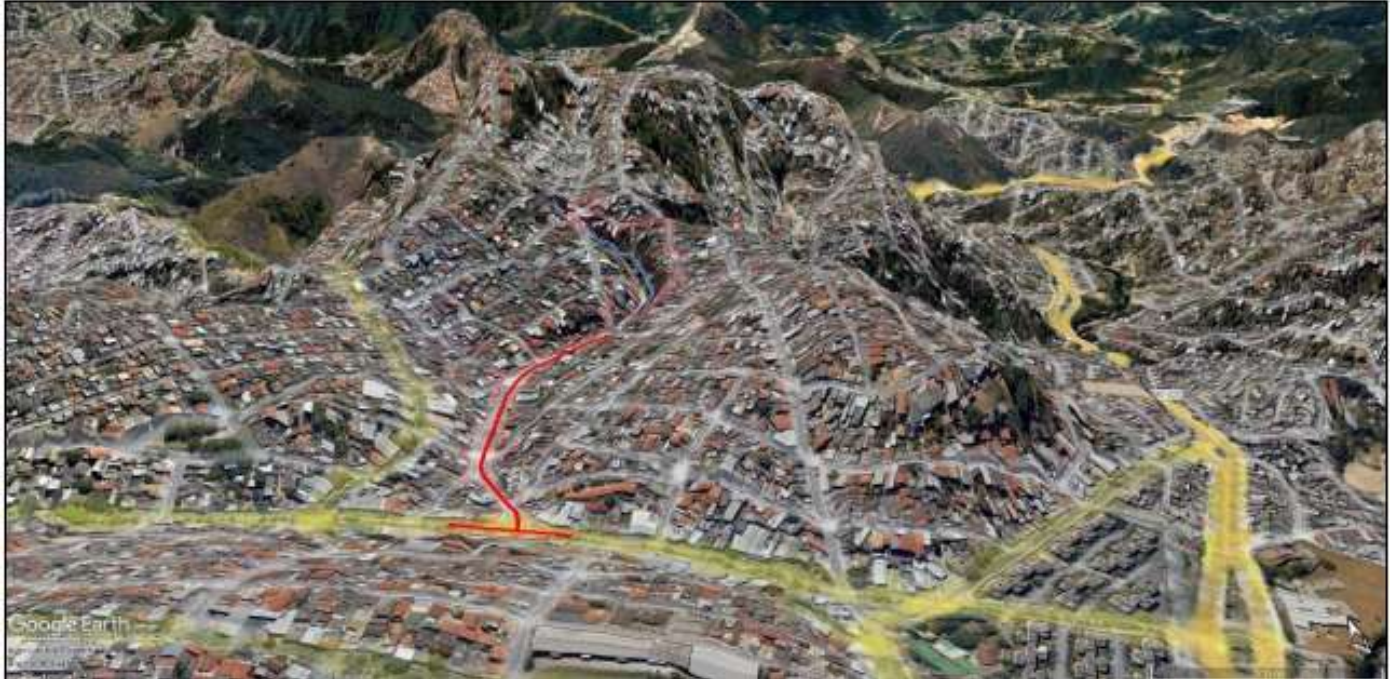
Na região onde está localizado o empreendimento tem-se a caracterização do relevo acidentado e drenagem convergente para a avenida Basílio da Gama, onde se desenvolve o córrego Açudinho.

Figura 9: Relevo da região em estudo - Fonte: Google Earth, 2023

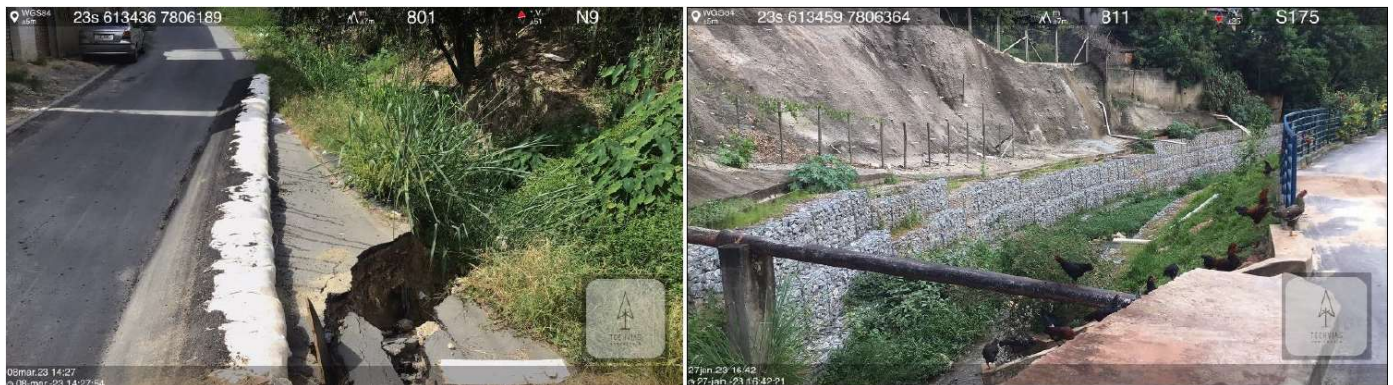
O estudo apresentado, cita o Plano Municipal de Redução do Riscos de Belo Horizonte que argumenta que o Complexo Belo Horizonte não está exposto ao risco de escorregamentos. Grande parte das ações antrópicas desencadeadoras de escorregamento nas áreas de solos residuais de gnaiss são geradas pelo desmatamento e a retirada dos horizontes A e B dos maciços de solo. Essas ações estimulam erosões e exposição do horizonte C e saprólitos mais susceptíveis ao escorregamento. As estruturas reliquias da rocha de origem e a baixa coesão do material condicionam rupturas planares em paredes íngremes de ravinas e voçorocas já instaladas ou ao longo das faces dos taludes. A ação da água em períodos chuvosos também pode induzir escorregamentos circulares de maior porte, envolvendo todas as camadas presentes.

Figura 10 Erosão na área de estudo (foto 801) e estruturas de contenção ao longo do córrego do Açudinho (foto 811)
Fonte: Ticket 31.00435860/2025-57

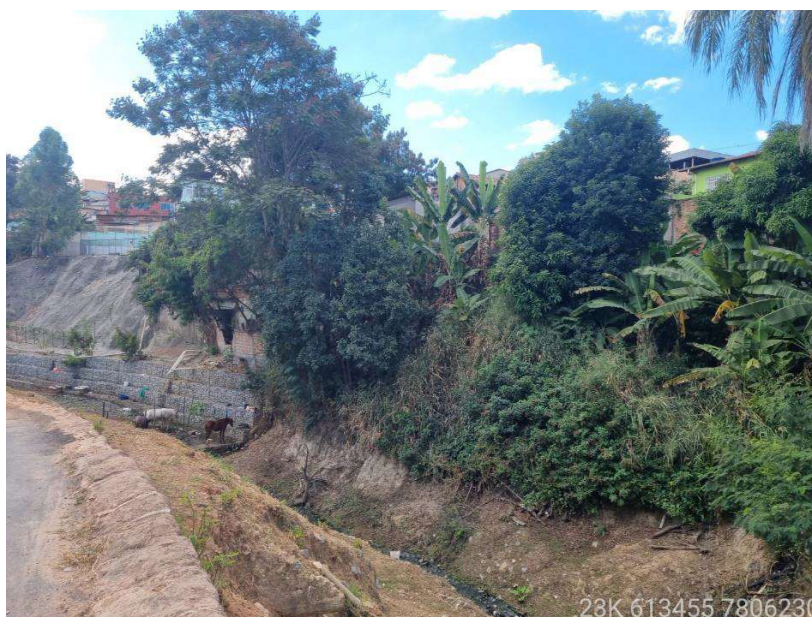
Figura 11: Parte da vegetação na área de intervenção - Fonte: Ticket 31.00435860/2025-57

Quanto ao estado fitossanitário, a maioria dos indivíduos encontra-se em condições satisfatórias; contudo, foram observados exemplares com sinais de degradação, como ataque de brocas, troncos ocos ou podres, inclinação acentuada e indivíduos mortos ou previamente suprimidos. O estudo também destaca o histórico de instabilidade geotécnica da área, indicando risco potencial de queda de árvores, especialmente nas proximidades do talude e do curso d'água.

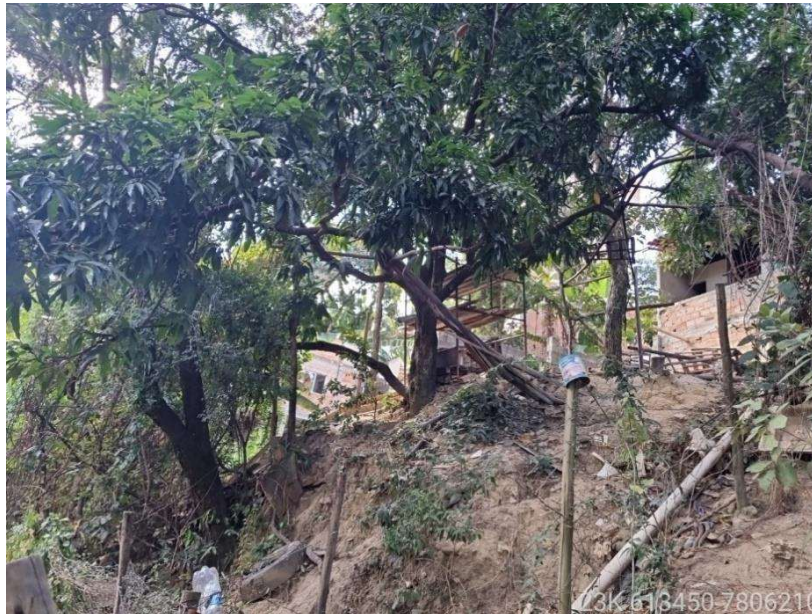
Figura 12: parte da vegetação na área de intervenção - Fonte: Ticket 31.00435860/2025-57

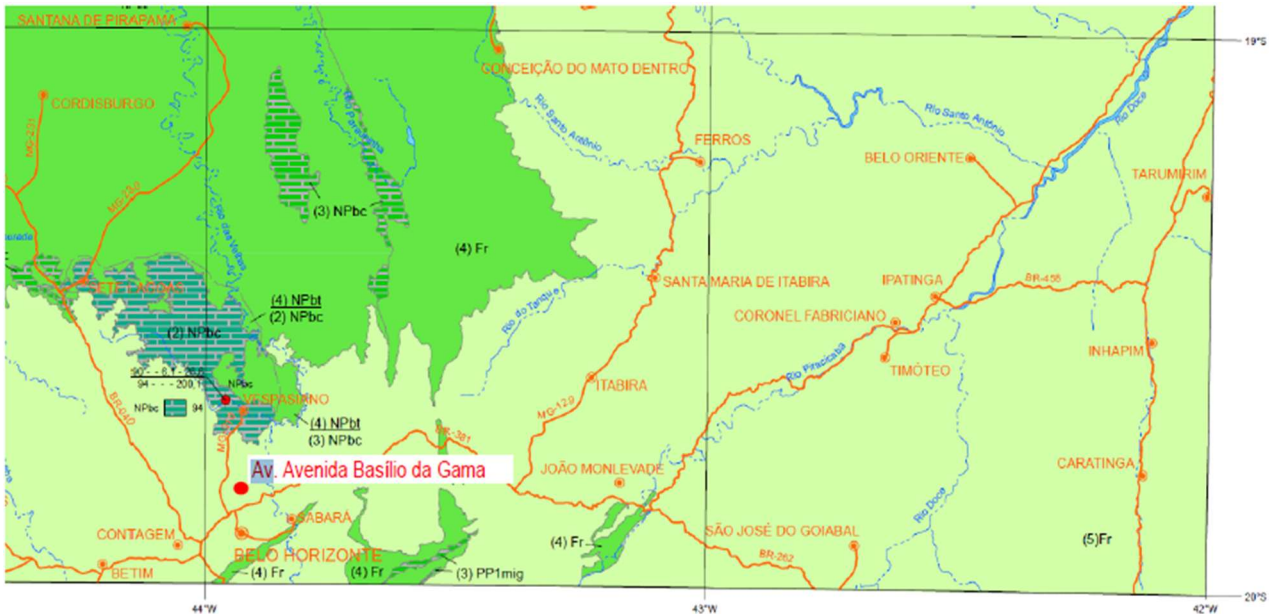
Figura 18: Carta Hidrogeológica Folha SE. 23 - Fonte: adaptado de CPRM, 2015

A Carta Hidrogeológica - Folha SE 23 - Belo Horizonte também indica que a região em estudo integra a unidade hidroestratigráfica fraturada denominada Embasamento Fraturado Indiferenciado – Fr (Vide Figura 18). Essa unidade engloba uma série de tipos litológicos, abrangendo metassedimentos, rochas do embasamento cristalino, como por exemplo granitos, rochas vulcânicas, metavulcanicas, gnaisses, migmatitos, granulitos, xistos e quartzitos. Esse embasamento configura um meio heterogêneo com baixas vazões, geralmente menores que 10 m³/h, embora localmente possam ocorrer valores superiores (CPRM, 2015).

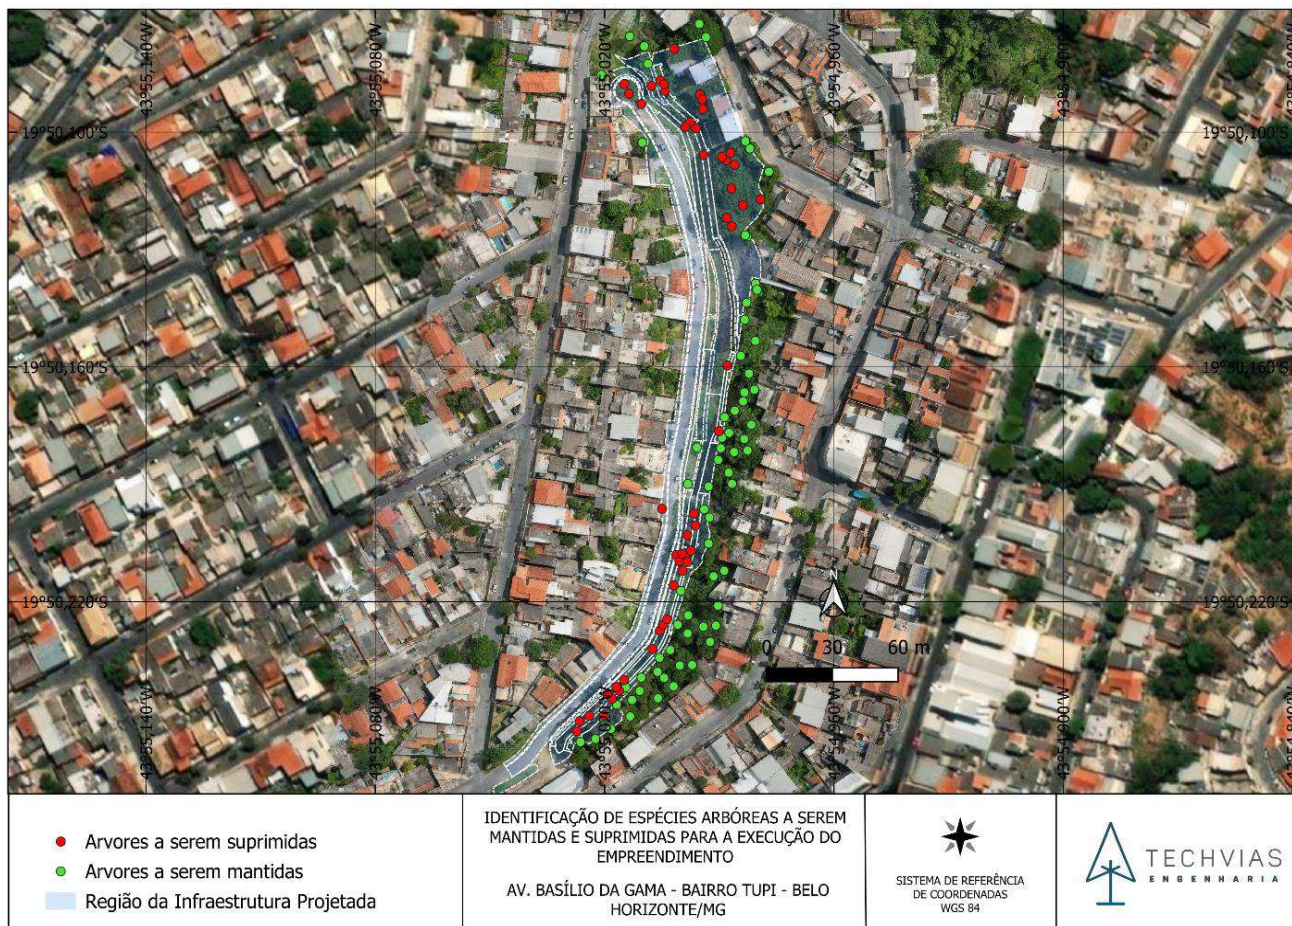
Apesar de existirem dois indivíduos indicados com o número 1007, a localização de ambos está correta na planta de supressão. No momento em que for requerida a autorização de supressão, a planilha deve ser reapresentada, em formato xlsx, com todas as informações anteriores e acrescida do estado fitossanitário e coordenadas UTM de todos os indivíduos arbóreos. A localização das árvores a serem suprimidas também foi informada e é exibida na imagem a seguir:

Figura 32: Localização das árvores a serem suprimidas – Fonte: ticket 31.00920415/2025-44

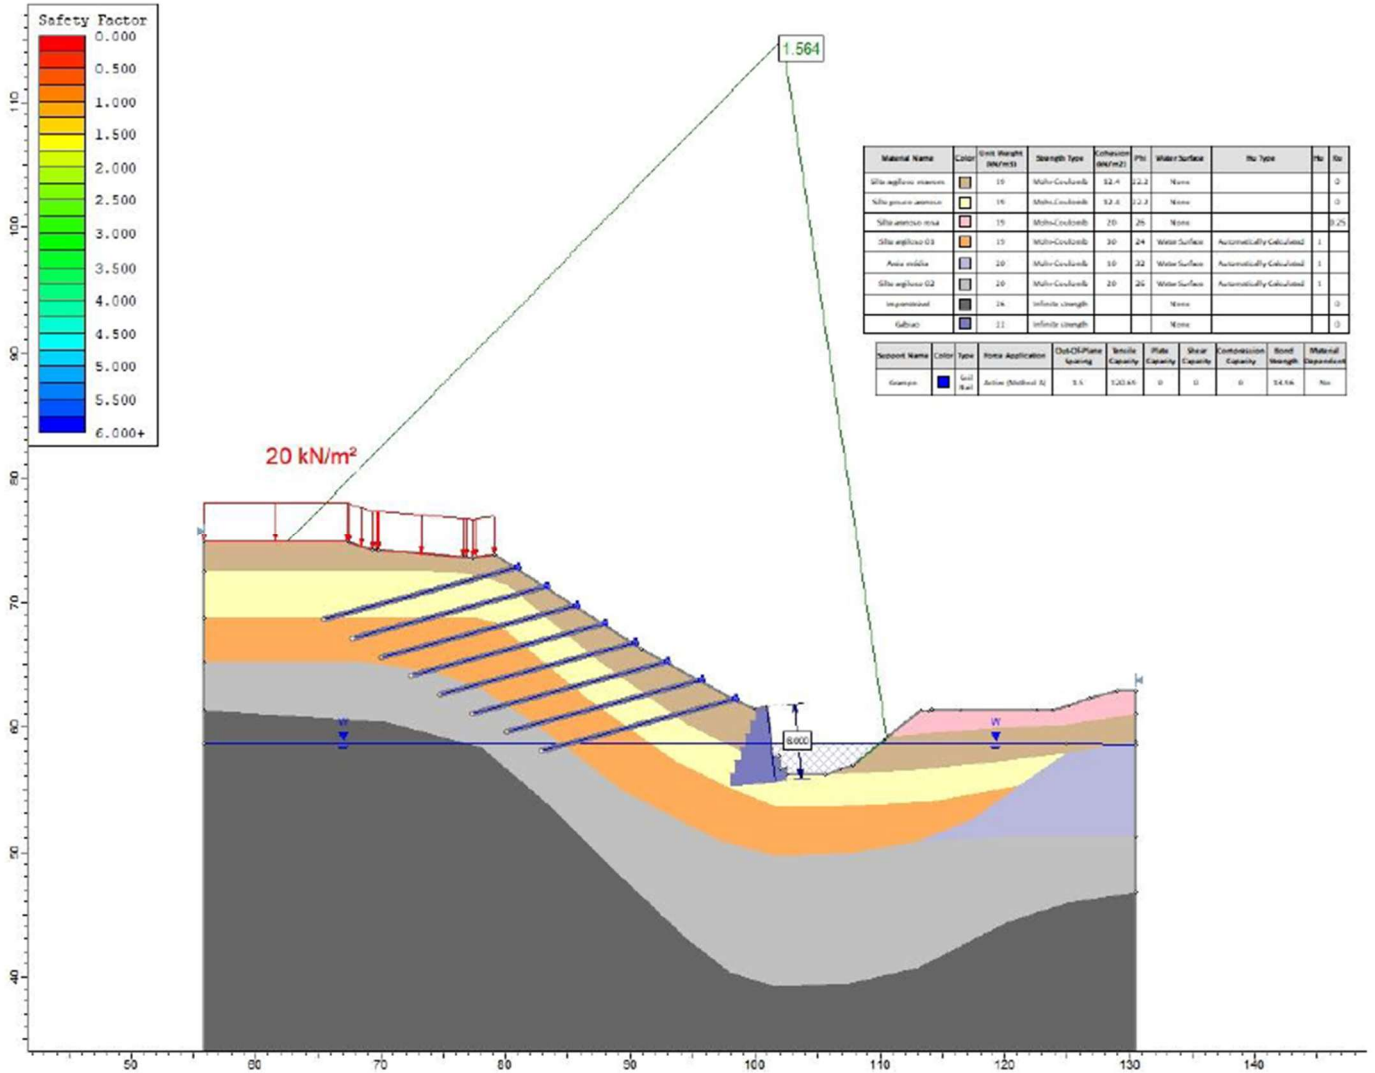
Os resultados gráficos das análises podem ser verificados nas figuras abaixo.

Figura 36: Seção – tipo gabião caixa com altura de 6,00 m – Lado Esquerdo – Fonte: ticket 31.00920415/2025-44
