# **“PRESTAÇÃO DOS SERVIÇOS DE RECUPERAÇÃO DA QUALIDADE DA ÁGUA DA LAGOA DA PAMPULHA”**

**Resultados de Julho de 2017**

**CONTRATO AJ-32/2015**

**Belo Horizonte, setembro de 2017.**

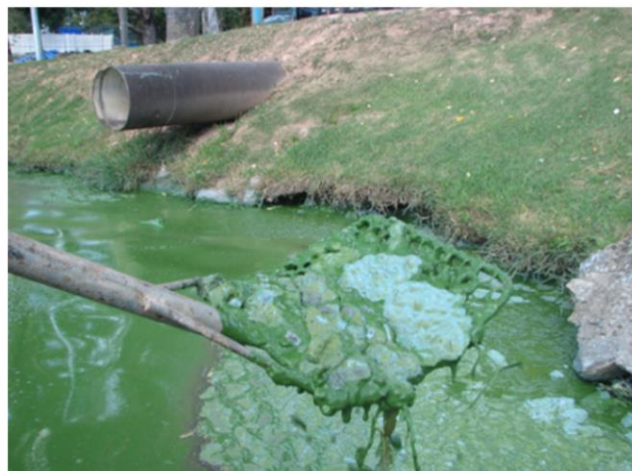
Janeiro/2016

- Escumas de cianobactérias
- Excesso de matéria orgânica
- Sedimento rico em nutrientes

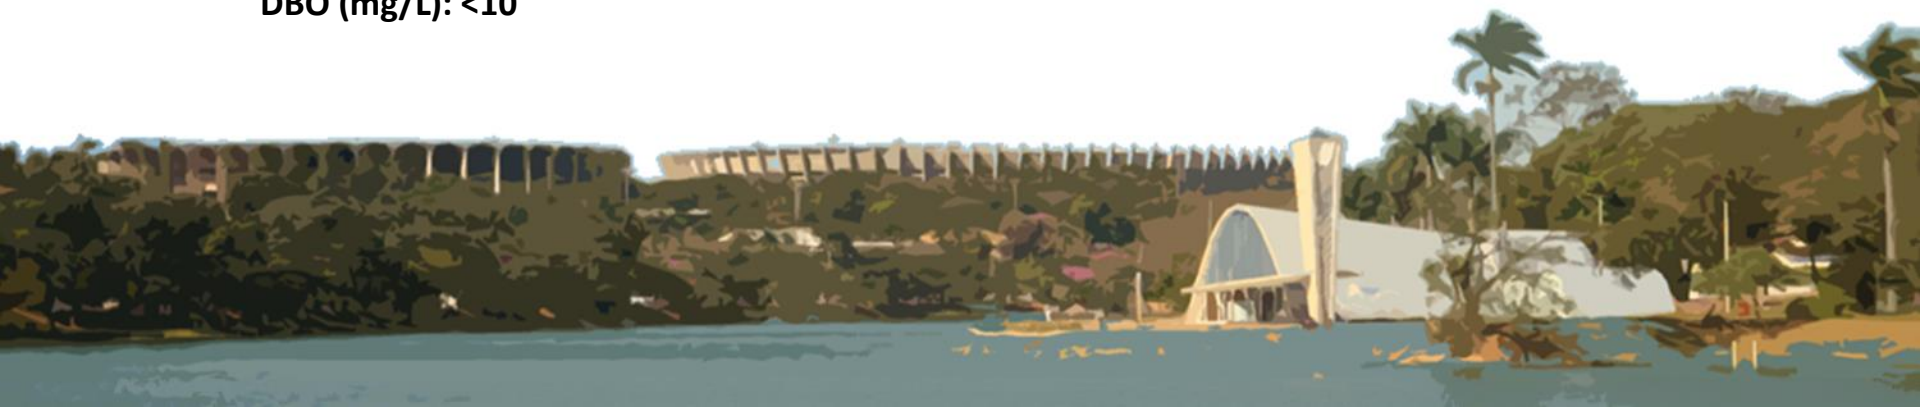
# Concentrações de DBO em Julho de 2017

### DBO - presença de matéria orgânica

— Limite COPAM e CONAMA

DBO (mg/L): <10

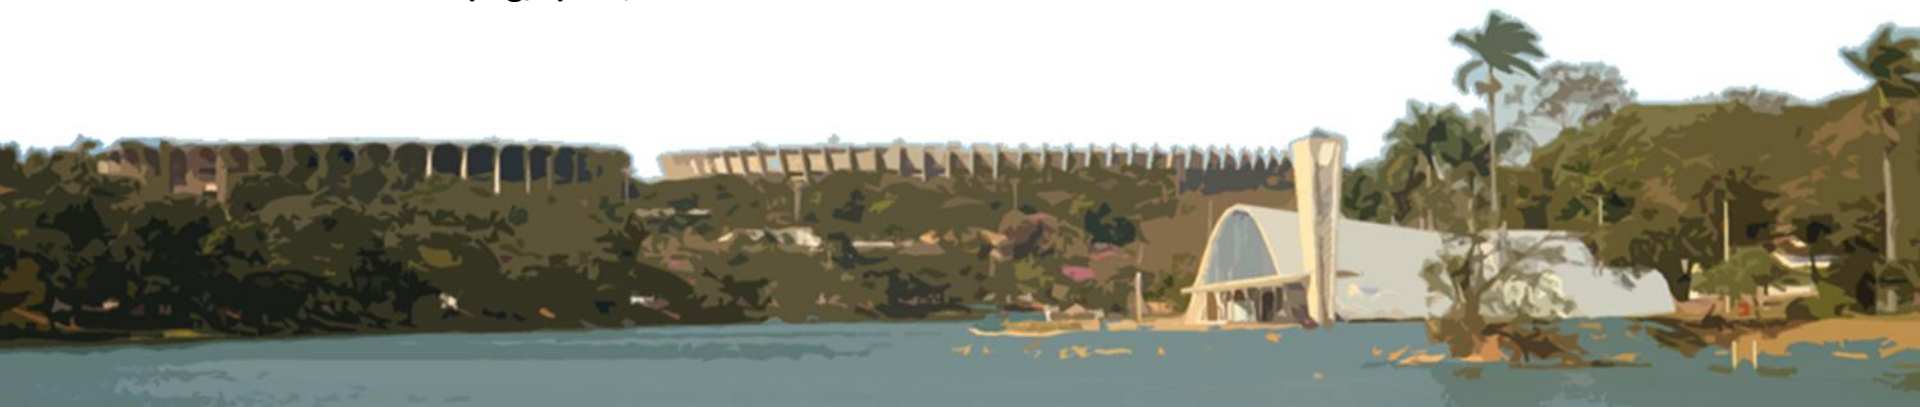
# Concentrações de PT em Julho de 2017

— Limite COPAM e CONAMA

Fósforo Total (mg/L): <0,05

Fósforo – principal causa de eutrofização

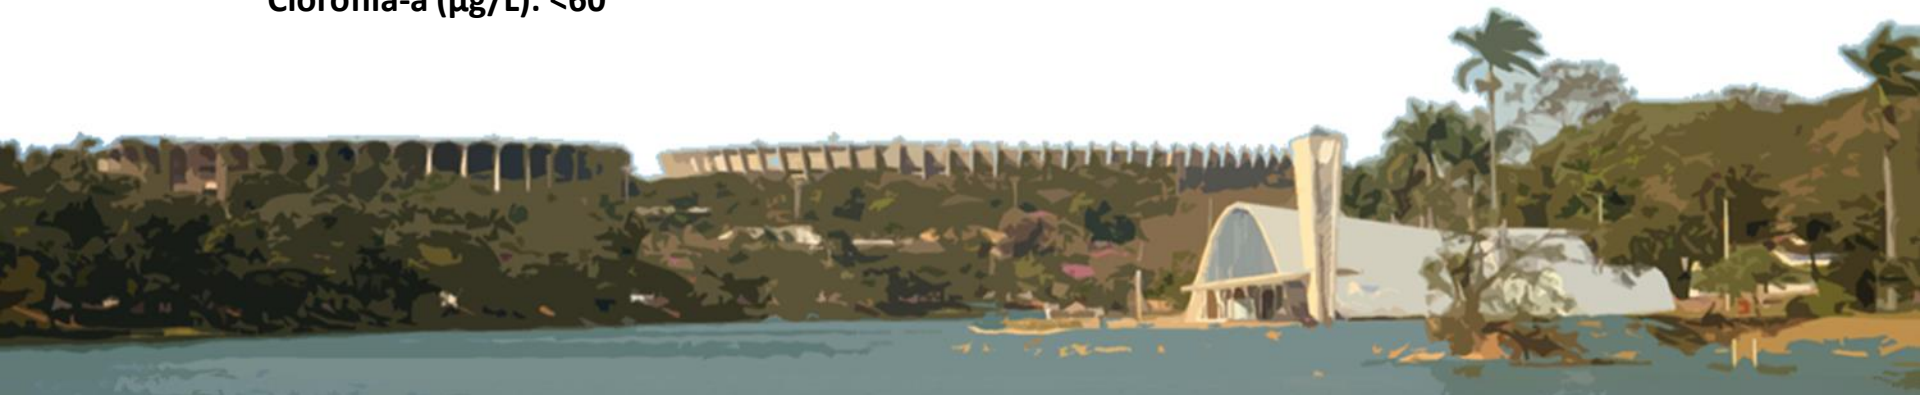
# Concentrações de Clorofila-a em Julho de 2017

### Clorofila-a – indicador de eutrofização

— Limite COPAM e CONAMA

Clorofila-a ( $\mu\text{g/L}$ ):  $<60$

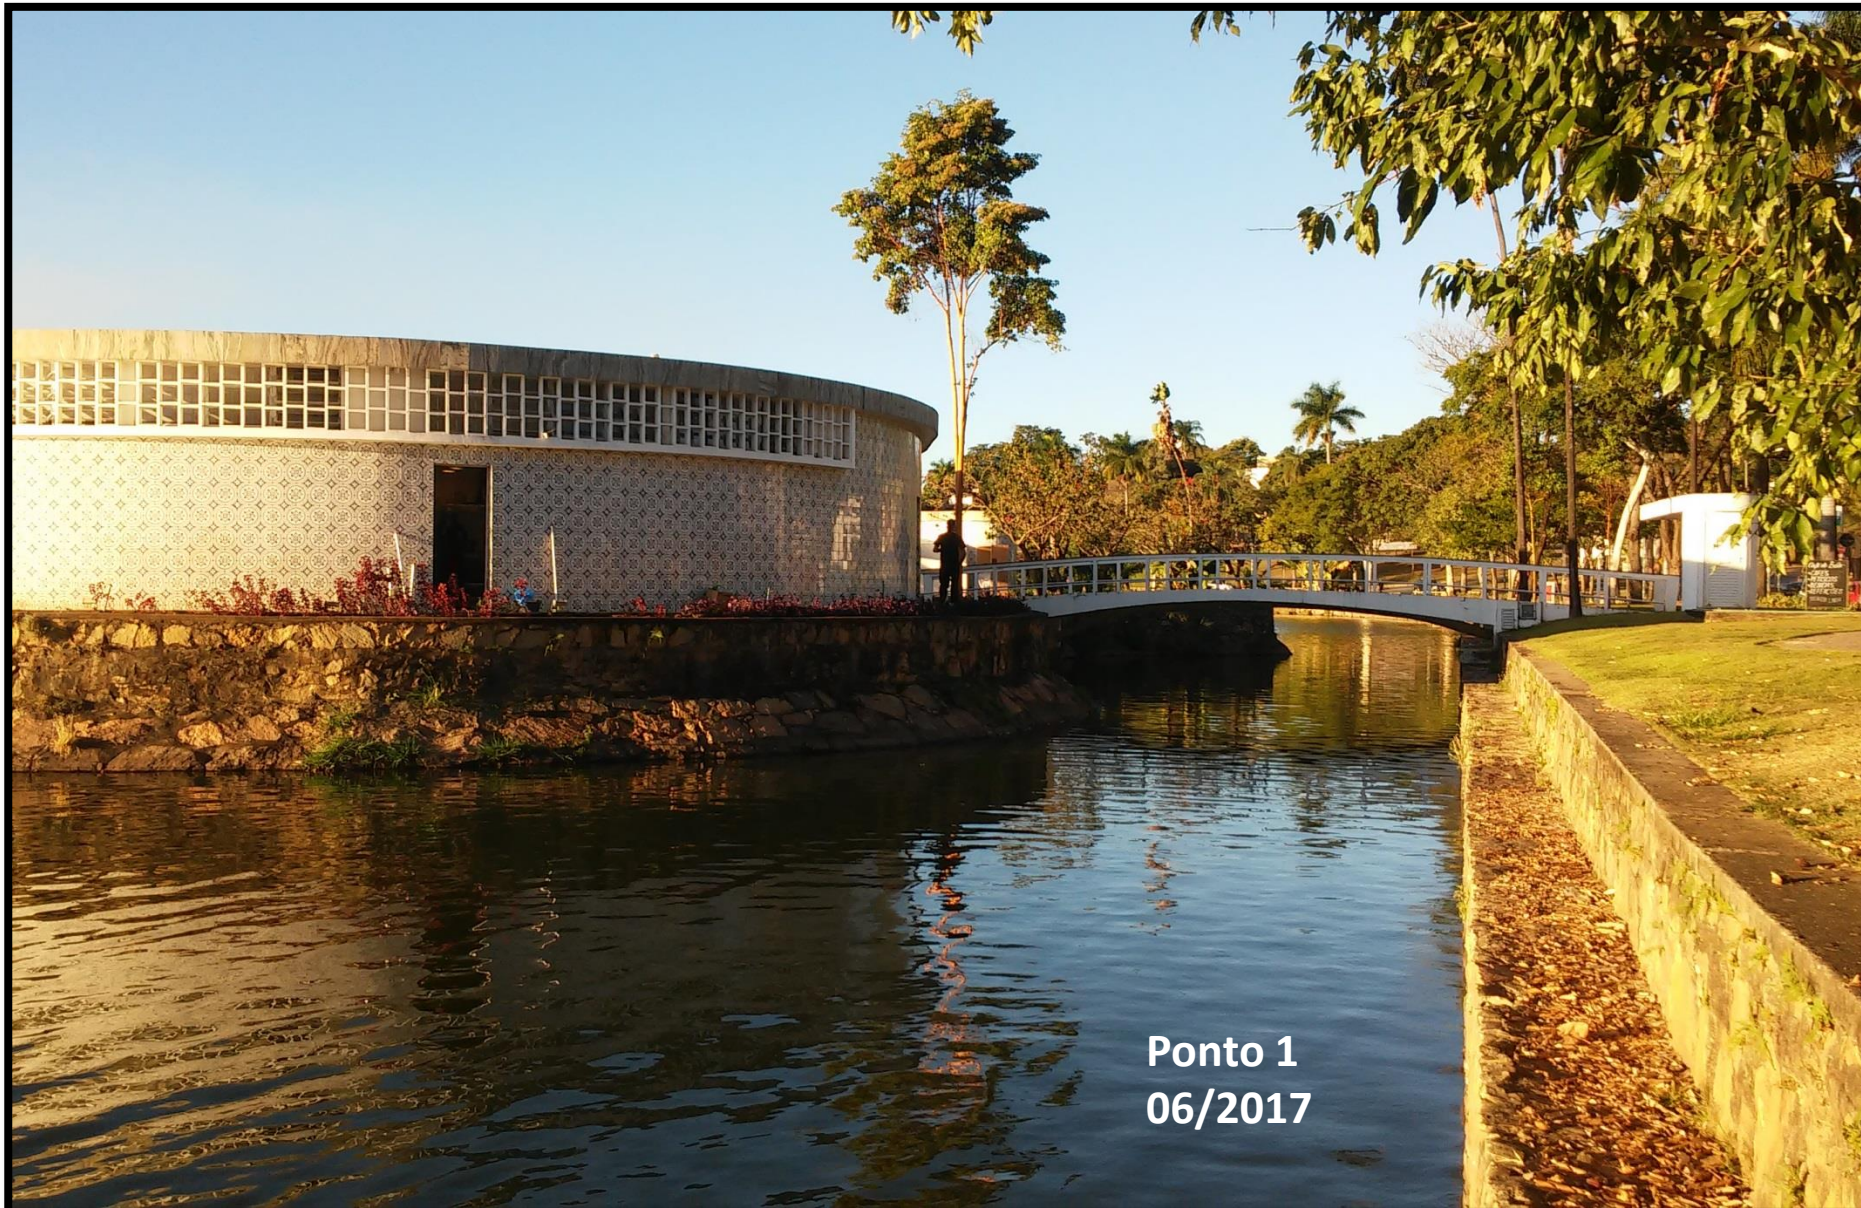
Ponto 1  
06/2017

# Resultados Visuais – Casa do Baile (Abril de 2016 a Junho de 2017)

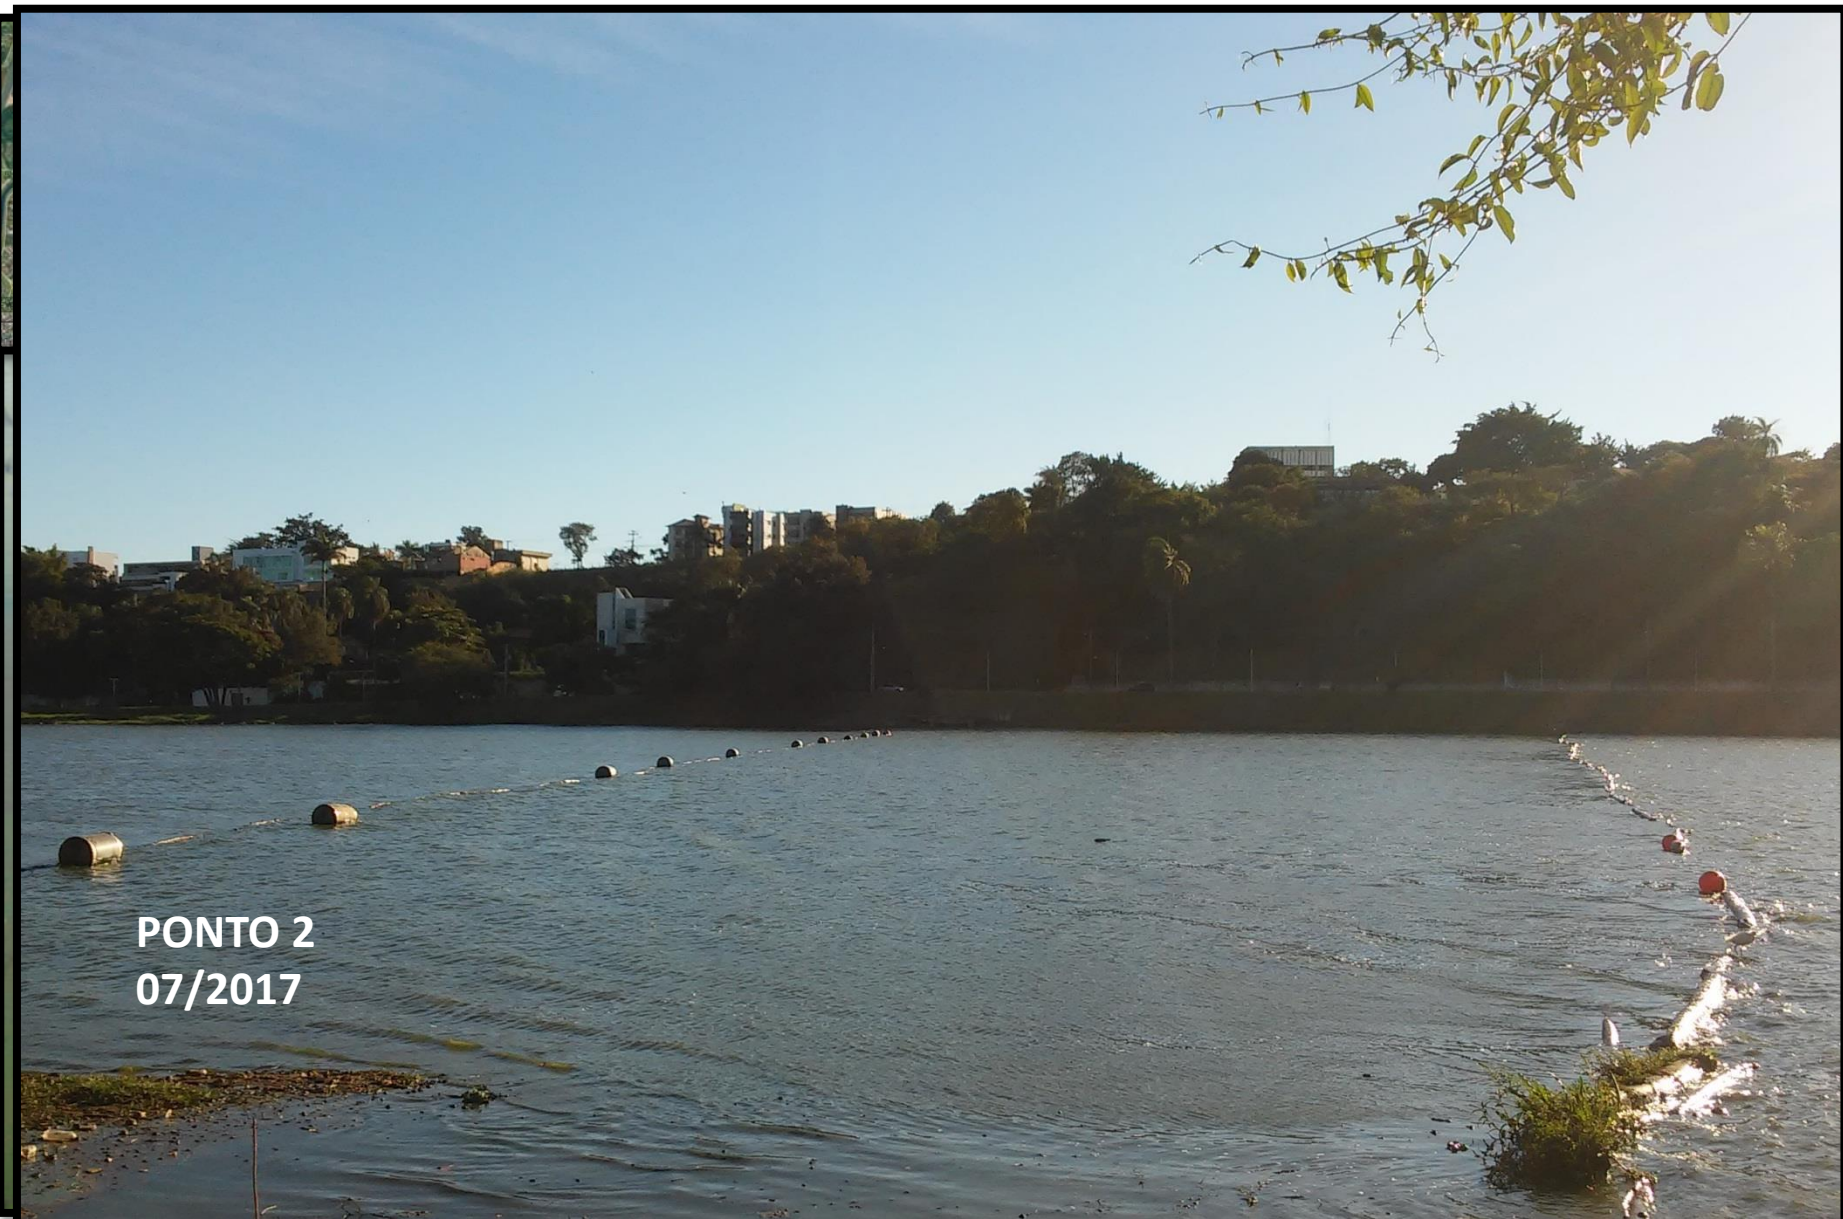
**PONTO 2  
07/2017**

# Resultados Visuais – Cortina de Sedimentos (Abril de 2016 a Julho de 2017)

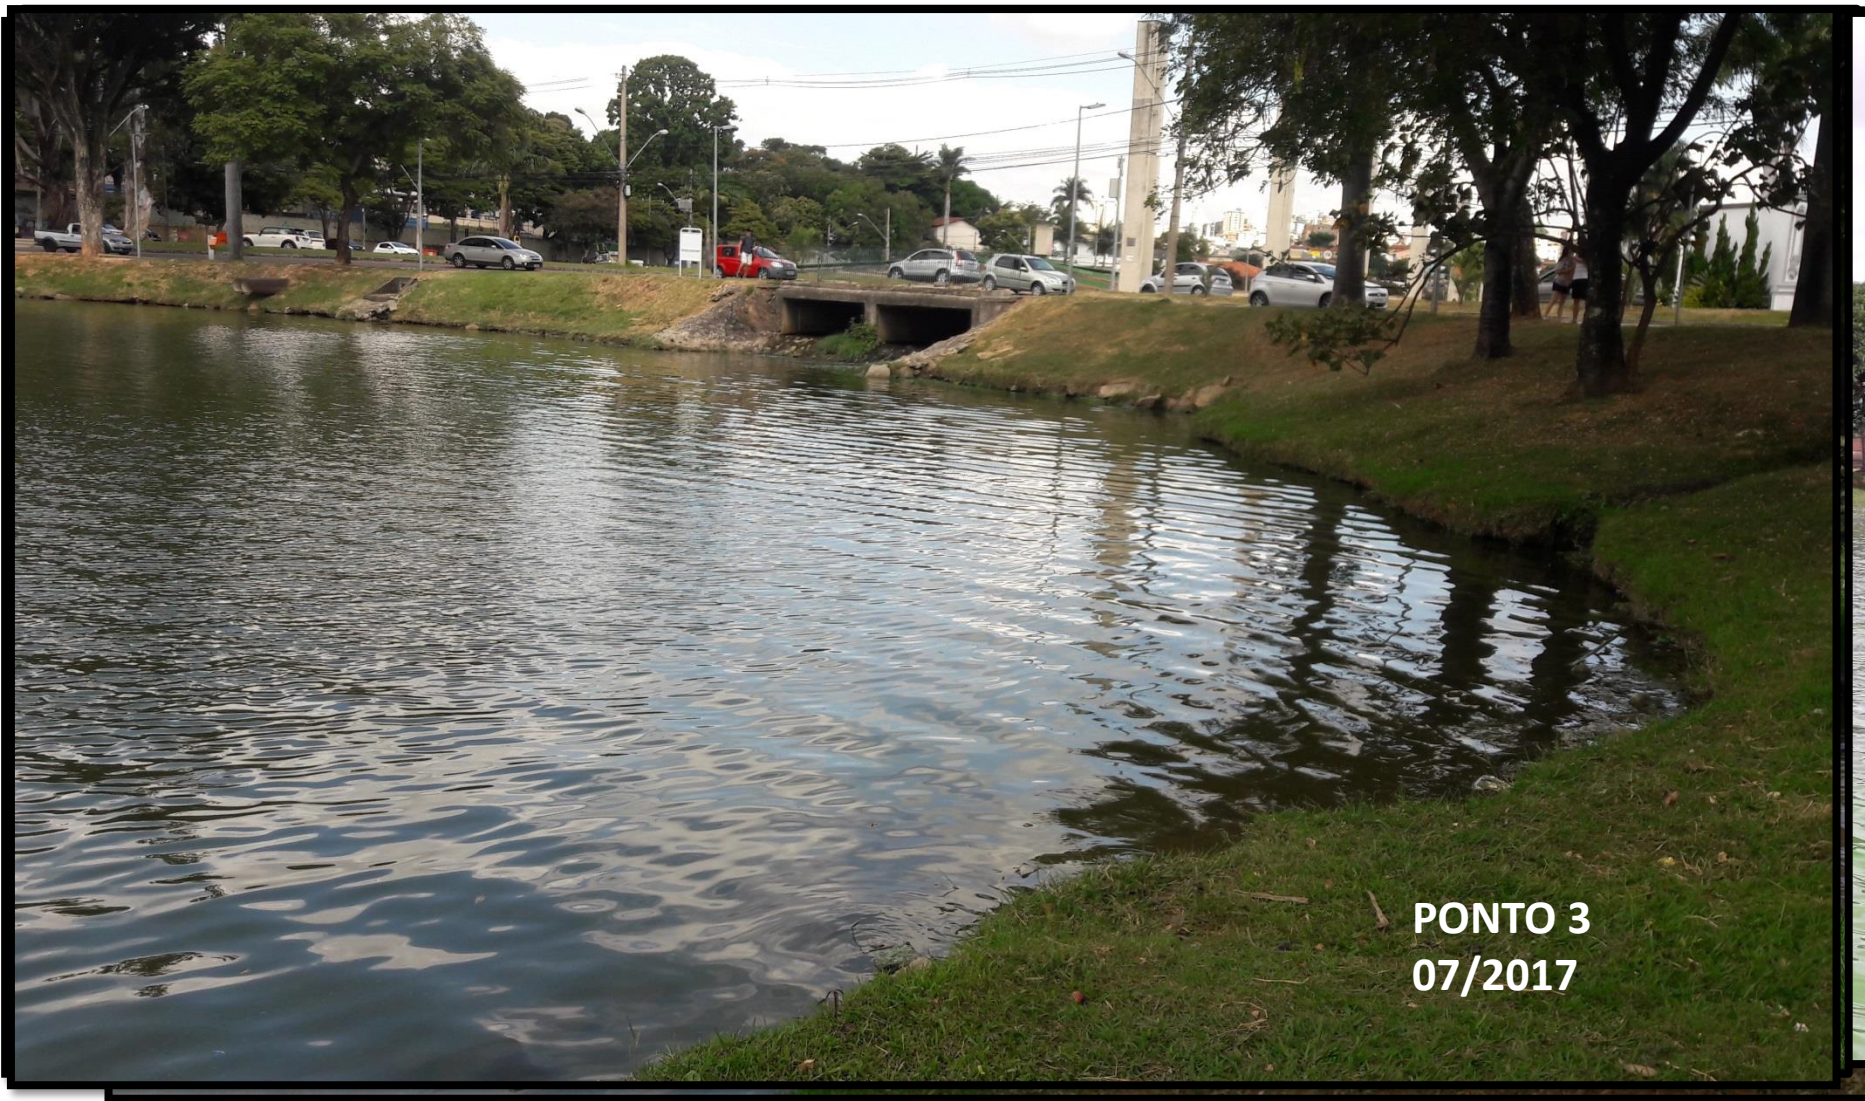
**PONTO 3  
07/2017**

# Resultados Visuais – Enseada Córrego Tijuco (Abril de 2016 a Julho de 2017)
