# **“PRESTAÇÃO DOS SERVIÇOS DE RECUPERAÇÃO DA QUALIDADE DA ÁGUA DA LAGOA DA PAMPULHA”**

## **RELATÓRIO SOBRE APORTES DE POLUENTES NA LAGOA DA PAMPULHA**

**CONTRATO AJ-32/2015**

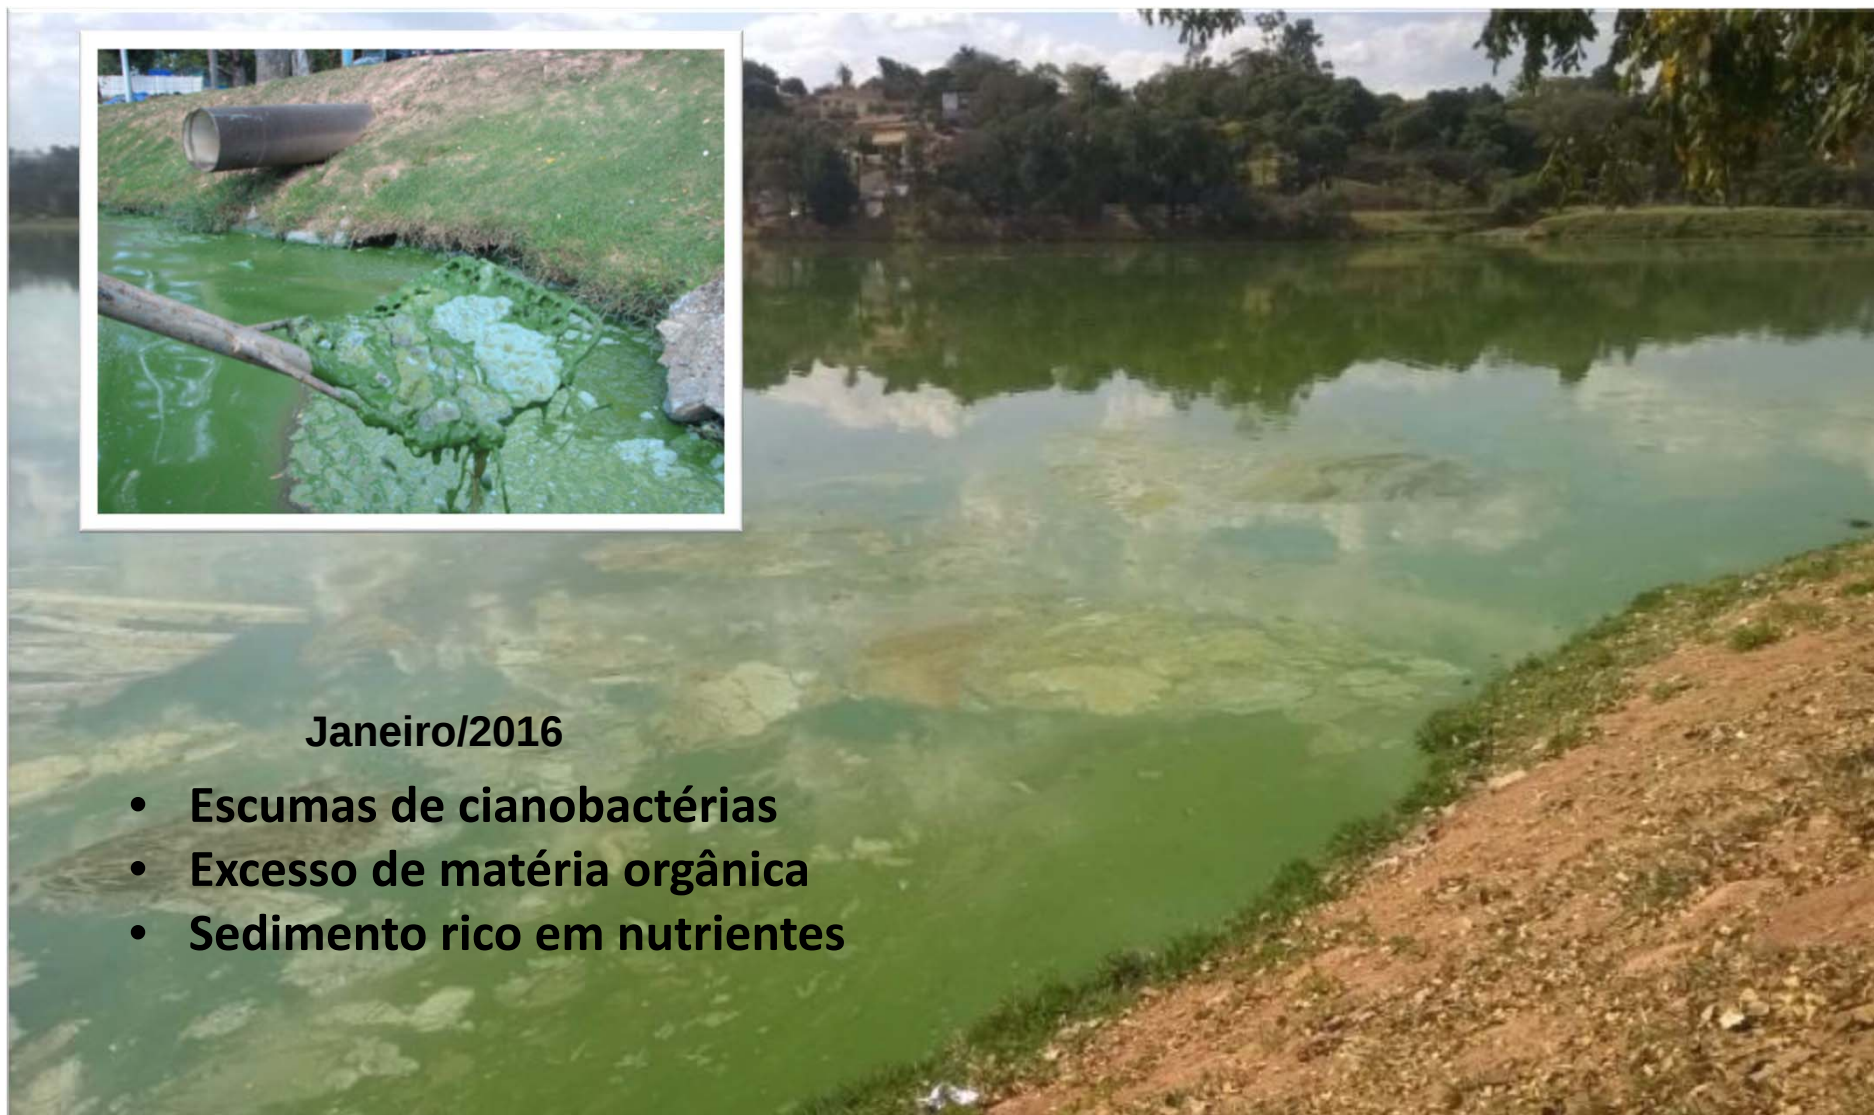
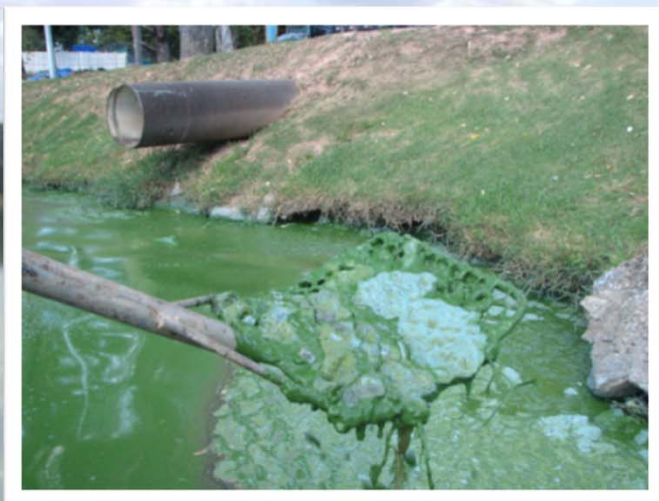
**Janeiro/2016**

- **Escumas de cianobactérias**
- **Excesso de matéria orgânica**
- **Sedimento rico em nutrientes**

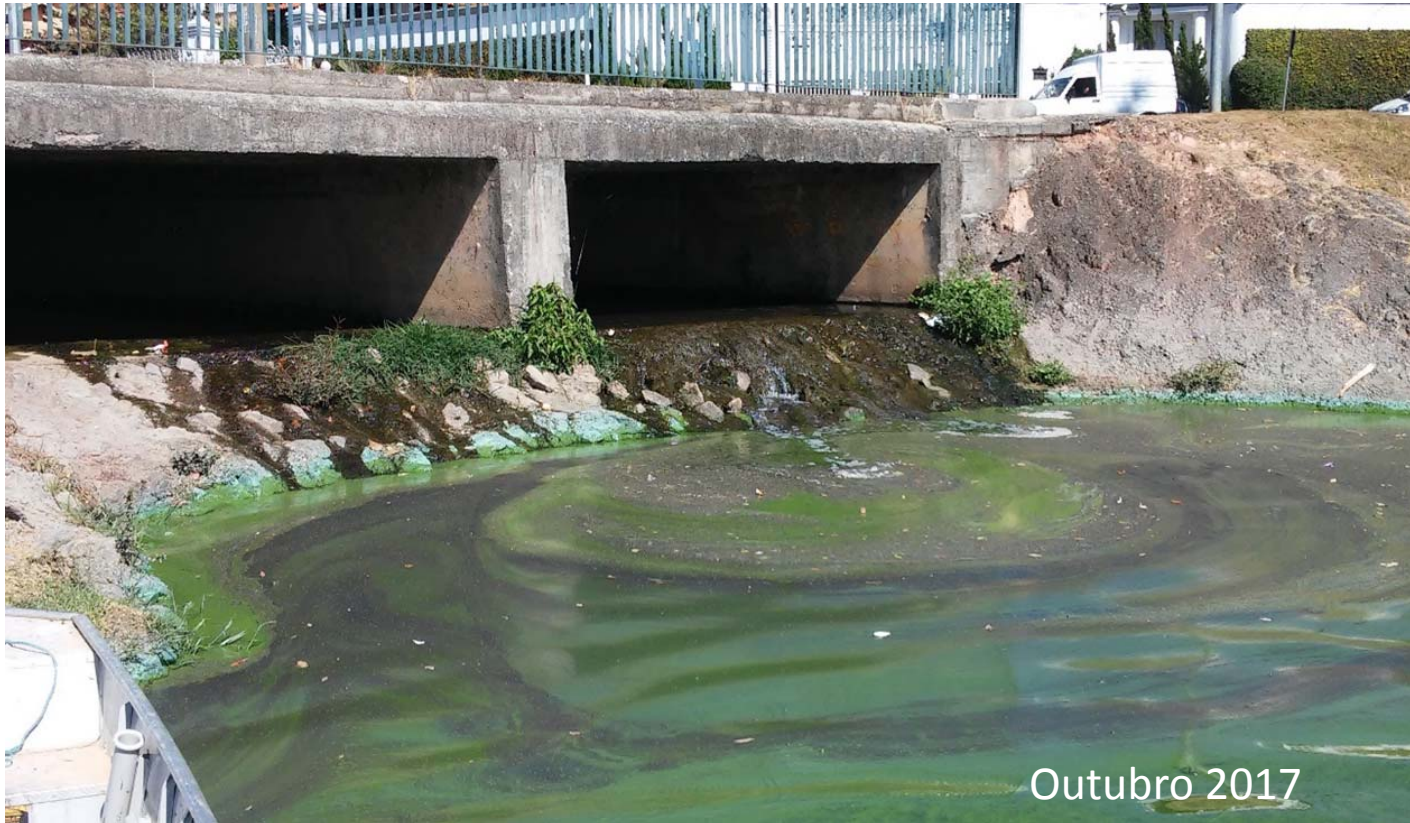
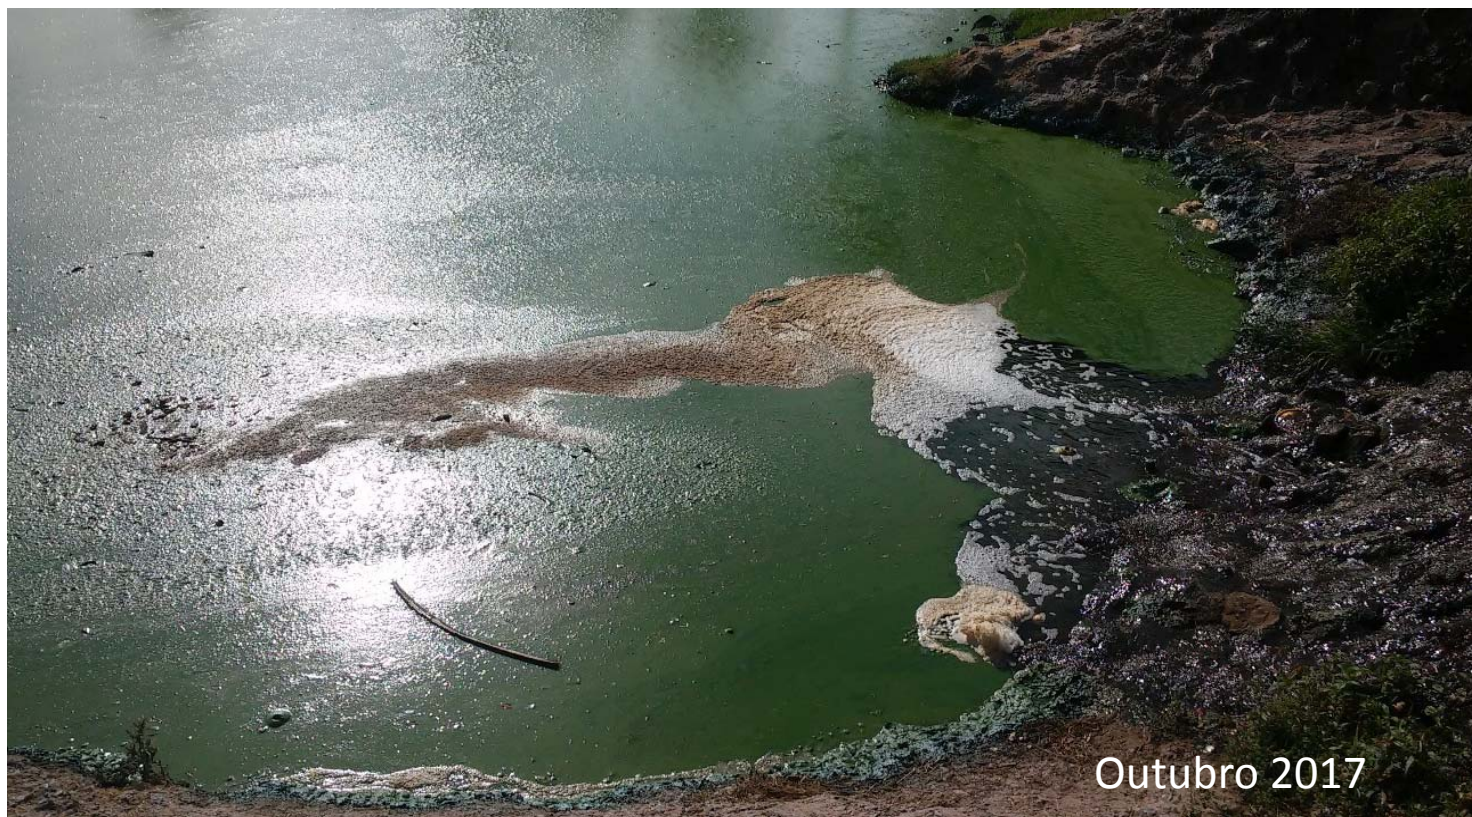
# FOZ DO CÓRREGO TIJUCO

- Acreditamos que o maior aporte de cargas neste córrego possa estar relacionado com lançamentos eventuais clandestinos em regiões a montante.
- O constante aporte clandestino de efluentes, com demasiada carga de detergentes, que estão sendo lançados na bacia do córrego Tijuco e que chegam à Lagoa da Pampulha contribuem de forma significativa para o incremento das concentrações de fósforo total nesta área de baixa renovação hídrica, refletindo, desta forma, na piora da qualidade da água.

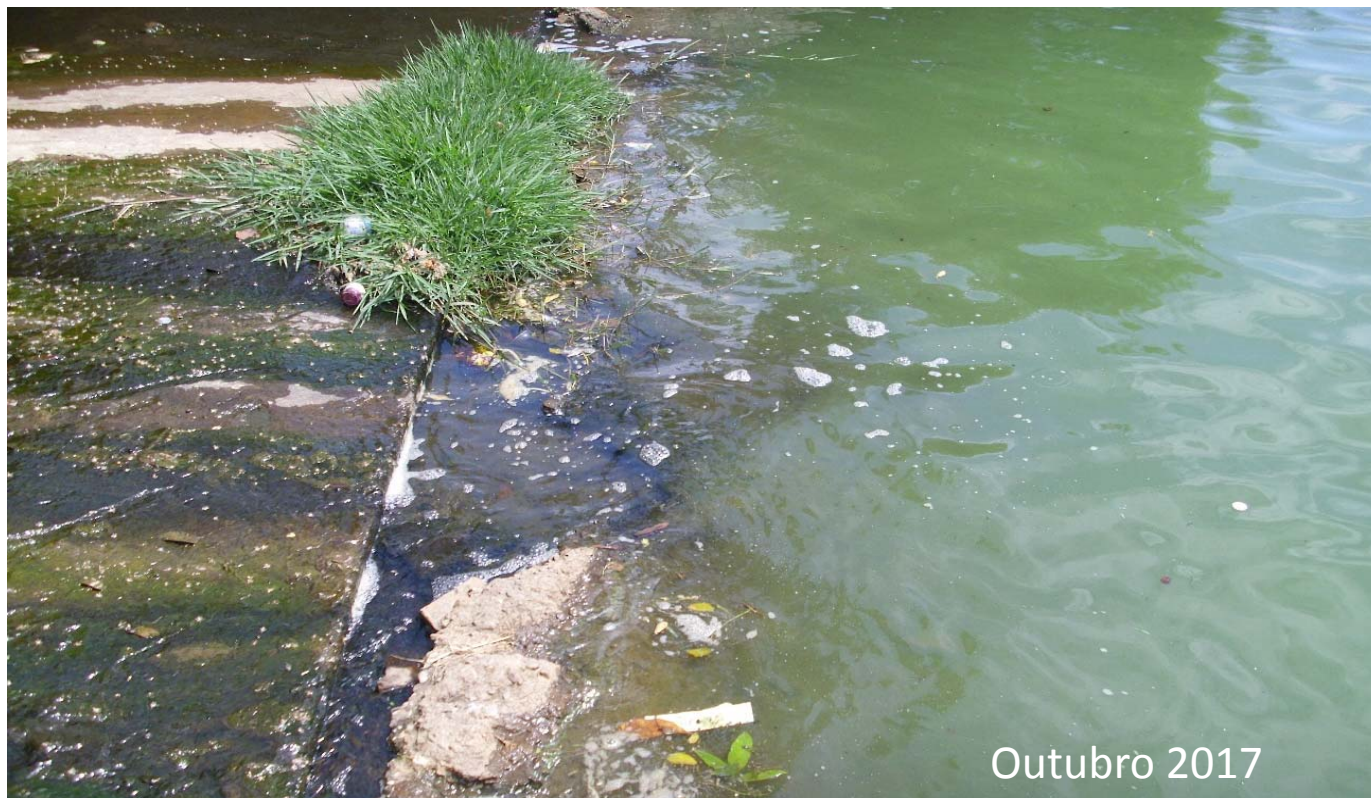
# FOZ DO CÓRREGO MERGULHÃO

- O Córrego Mergulhão apresenta um aporte menor de cargas em relação ao Córrego Tijuco.
- É possível observar eventualmente a ocorrência de picos de descarga. Suspeita-se que estes picos podem estar associados a atividades provenientes da lavagem de caminhões e ônibus em uma área a montante da bacia, o que faz com que haja aumento na concentração de nutrientes no ambiente e a água apresente aspecto avermelhada pela presença de resíduos.

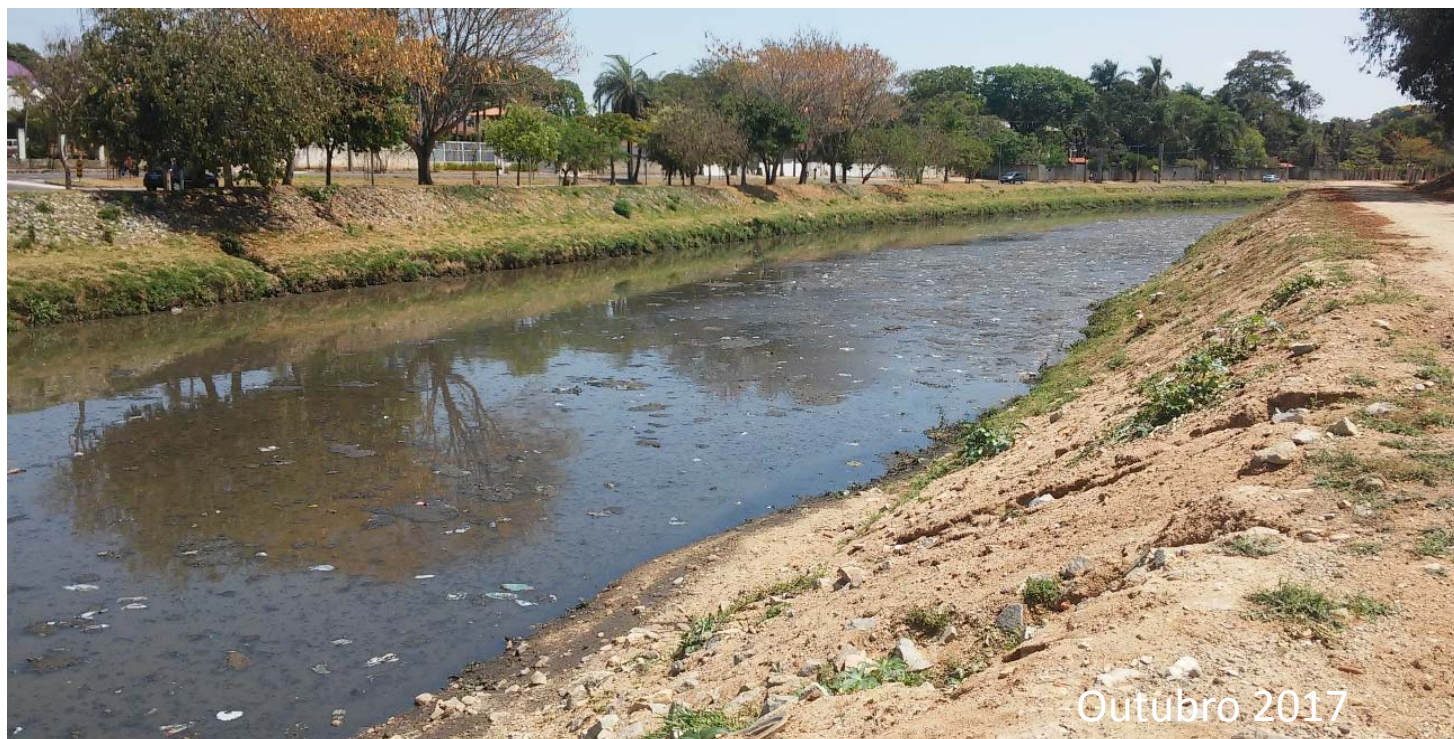
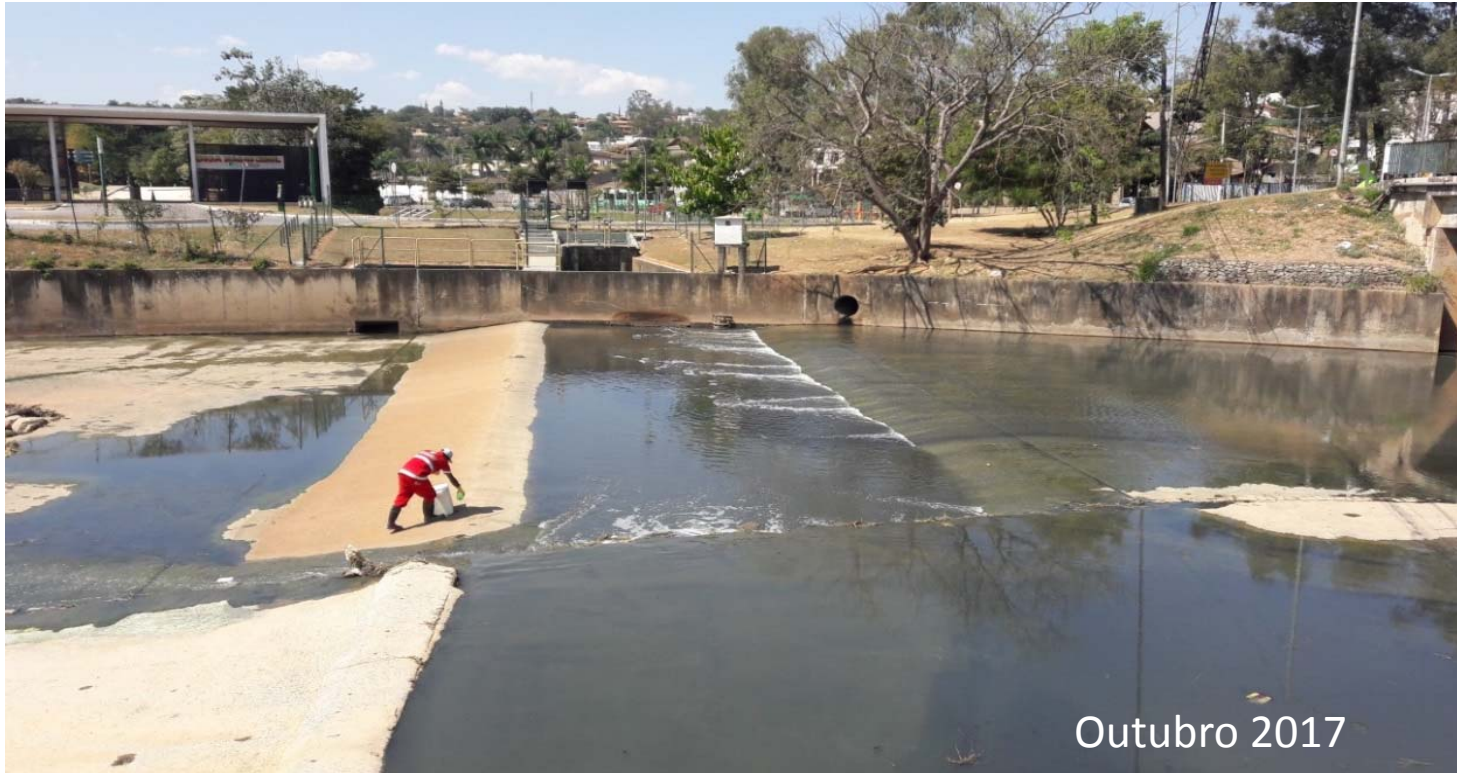
# FOZ DOS CÓRREGOS SARANDI E RESSACA

- Estes dois contribuintes juntos respondem por mais de 70% do aporte de água à Lagoa da Pampulha.
- Nos períodos de estiagem as vazões destes dois tributários são tratados pela ETAF operada pela COPASA.
- Desde o início das atividades de monitoramento e tratamento da Lagoa da Pampulha é possível observar uma progressão na qualidade da água destes dois contribuintes. Na campanha inicial de caracterização, as concentrações de fósforo total registradas apresentavam valores extremamente elevados. Hoje, em função das obras de expansão e manutenção do esgotamento sanitário, é possível observar uma melhora significativa, com redução do aporte deste nutriente para o lago.

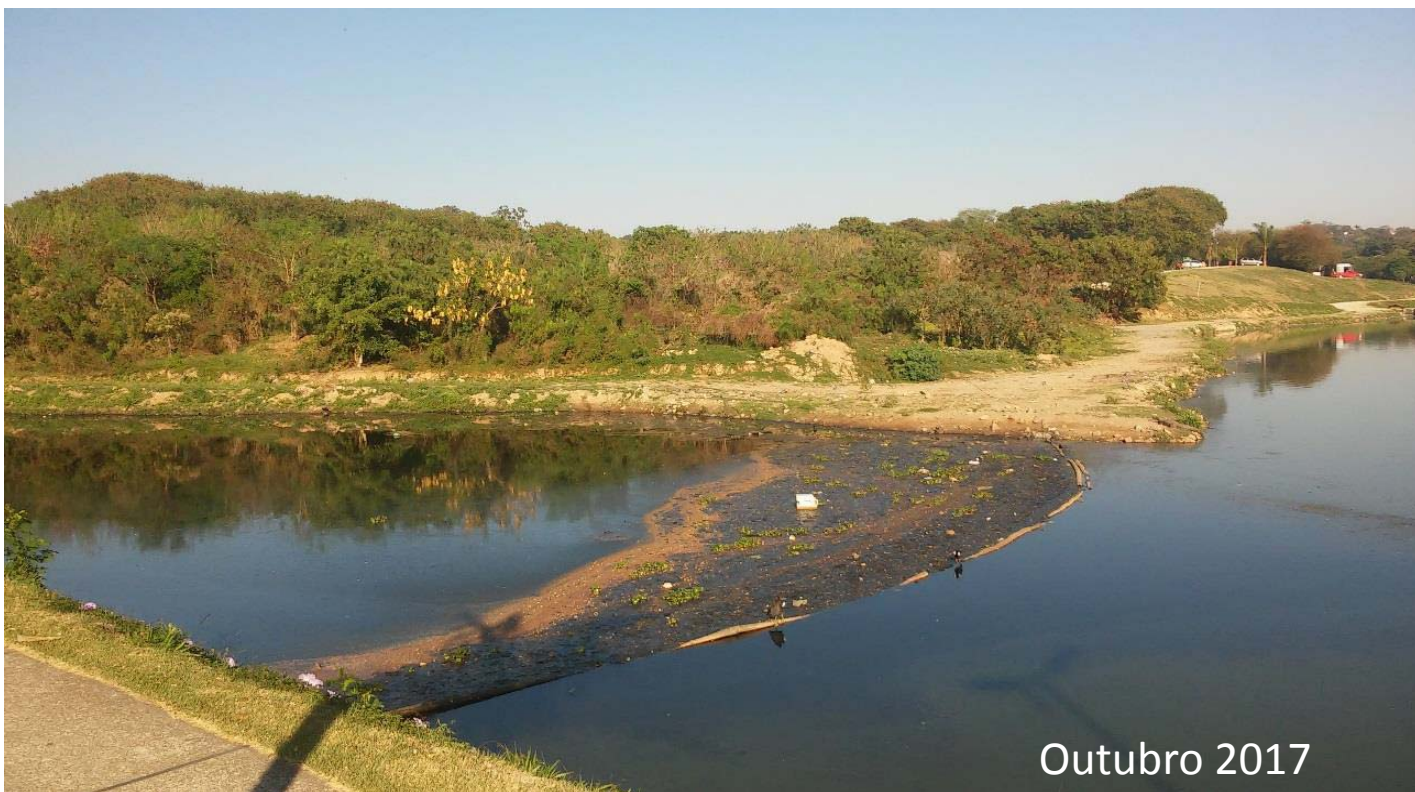
## CANAL ALÇA DIREITA

- No encontro do canal da alça direita com a Lagoa da Pampulha pode-se observar o acúmulo de substâncias flutuantes constituído principalmente por espuma, substâncias com viscosidade característica de gordura agregada a materiais sólidos, alta carga de matéria orgânica e turbidez da água com coloração de cinza a negra.
- Recentemente, em Maio de 2017, a Prefeitura de Belo Horizonte reduziu a passagem de substâncias flutuantes para a lagoa com a instalação de barreiras de contenção.

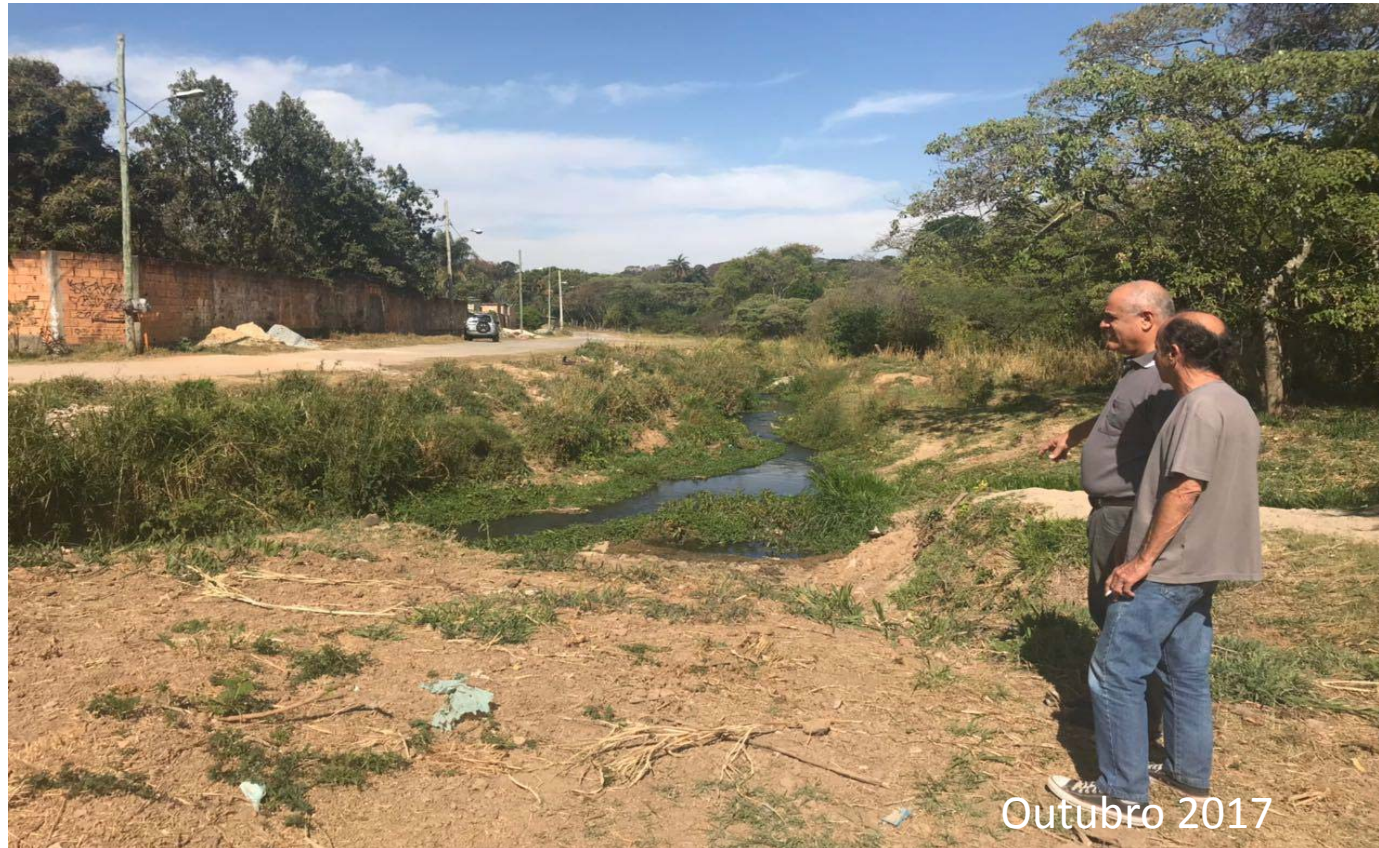
# CÓRREGO ÁGUA FUNDA

- Apesar da evolução do quadro em função das obras em execução pela COPASA, ainda existe aporte de vazões de esgotos à Lagoa originadas na sub bacia do Córrego Água Funda.
- Espera-se que, após a conclusão das obras em andamento, haja uma melhoria significativa na qualidade da água deste contribuinte e, conseqüentemente, no canal da alça esquerda da Lagoa, onde o mesmo deságua.

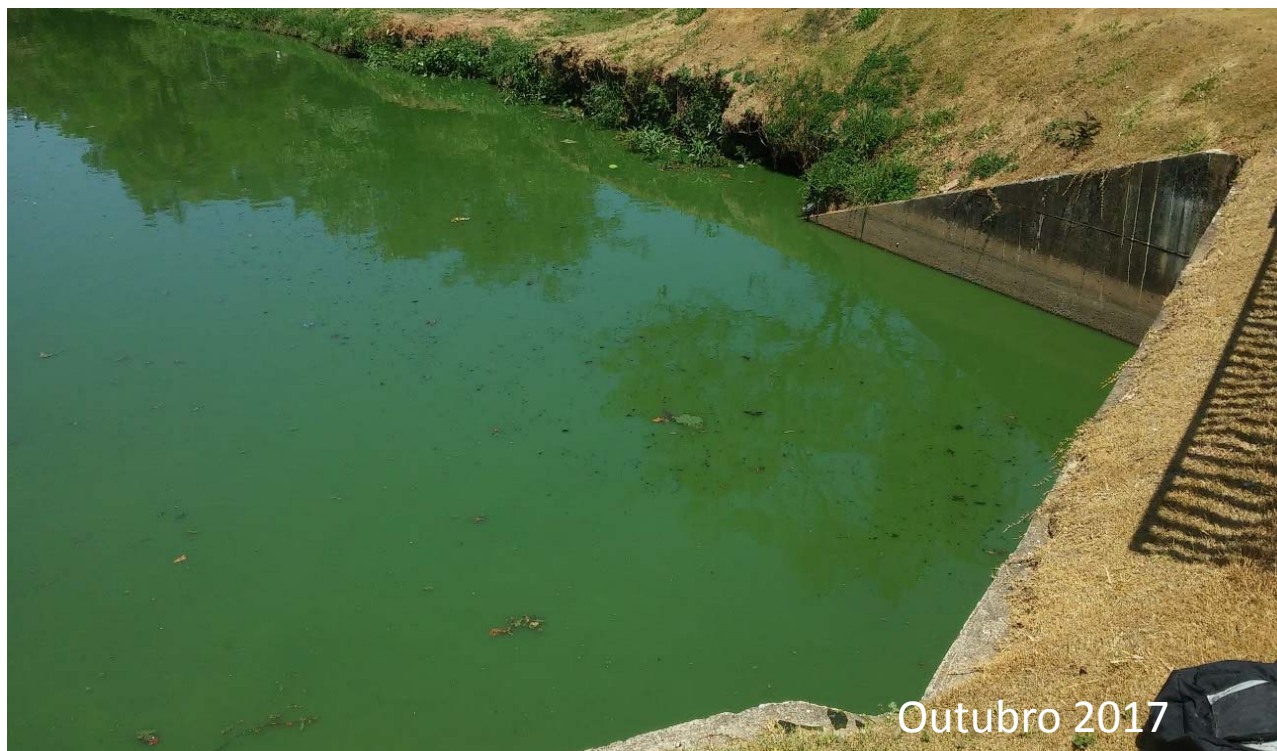
# FOZ DO CÓRREGO OLHOS D'ÁGUA

- Existe um aporte significativo de vazões de esgoto originadas na sub bacia do Córrego Olhos D'Água em função da existência da ocupação denominada Dandara. Recentemente esse problema se agravou em função de danos ao interceptor operado pela COPASA, que teve sua faixa de implantação invadida por edificações, trazendo prejuízos à sua operação e manutenção.
- Segundo informações da COPASA a solução deste problema depende da remoção e reassentamento das famílias cujas moradias foram edificadas sobre o interceptor.

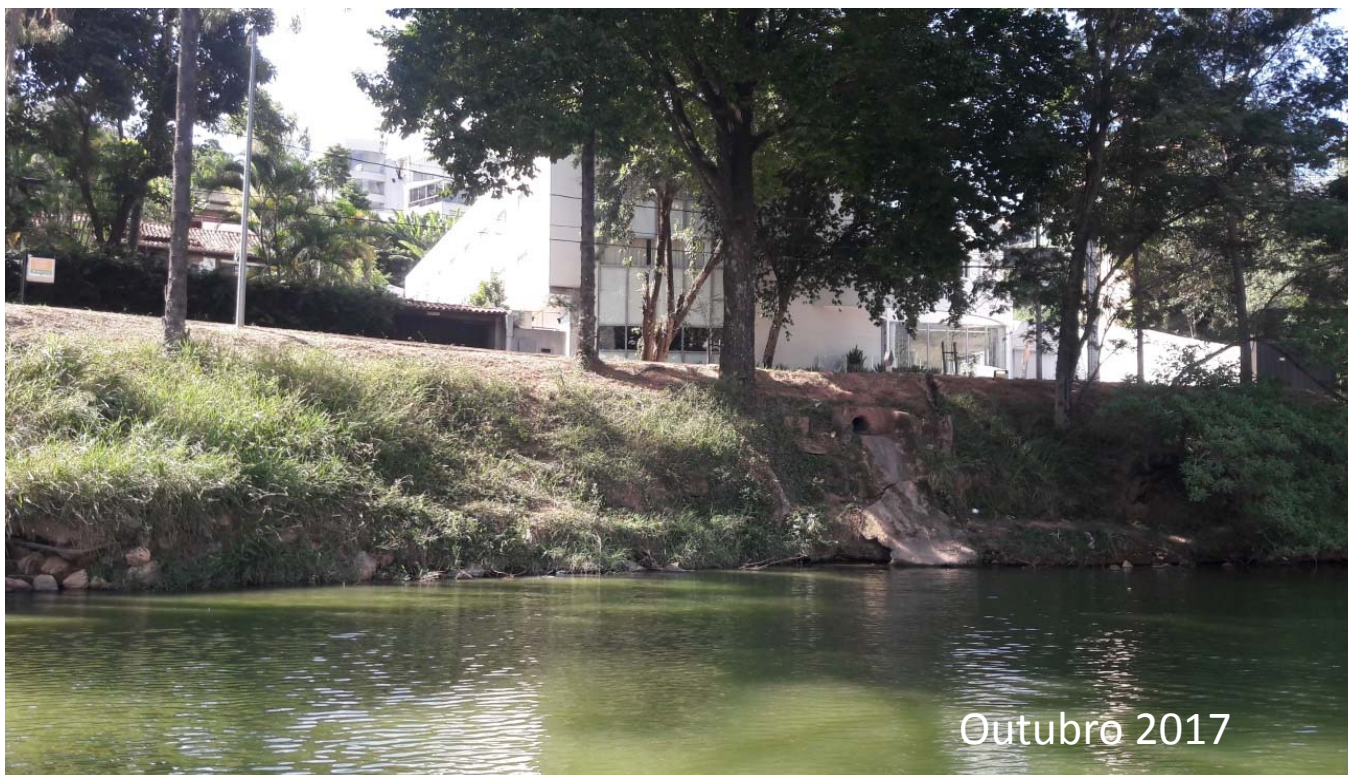
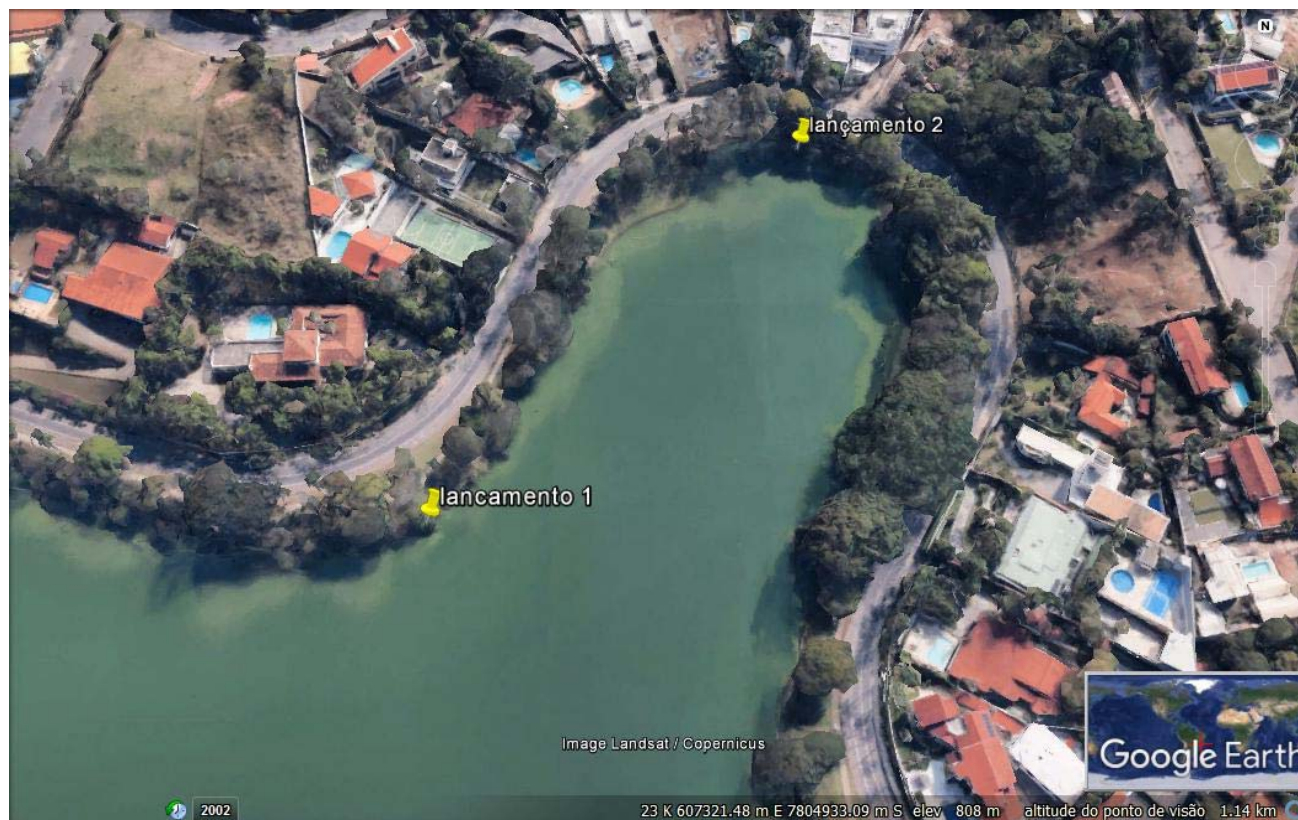
## ENSEADA DO MUSEU

- Na enseada do Museu de Artes há dois pontos com entrada de esgotos.
- Em ambos os pontos o problema decorre de vazamentos na rede coletora detectados em vistorias realizadas pela COPASA, que vem atuando no sentido da sua minimização.
- Segundo a COPASA a solução definitiva e completa deste problema se dará em 2018 com a implantação do novo interceptor e elevatória da margem esquerda da lagoa.
