# **“Serviços Especializados de Tratamento de Ambientes Aquáticos Lênticos, para Assegurar Padrões de Classe 3 para as Águas da Lagoa da Pampulha”**

## **Consórcio Pampulha Viva**

**Belo Horizonte, fevereiro de 2019.**

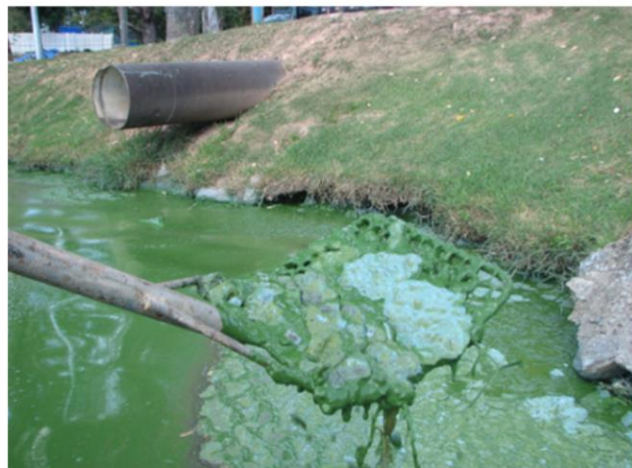
## *Situação Inicial da Lagoa da Pampulha (Marco Zero - 2015)*

- Escumas de cianobactérias
- Excesso de matéria orgânica
- Sedimento rico em nutrientes

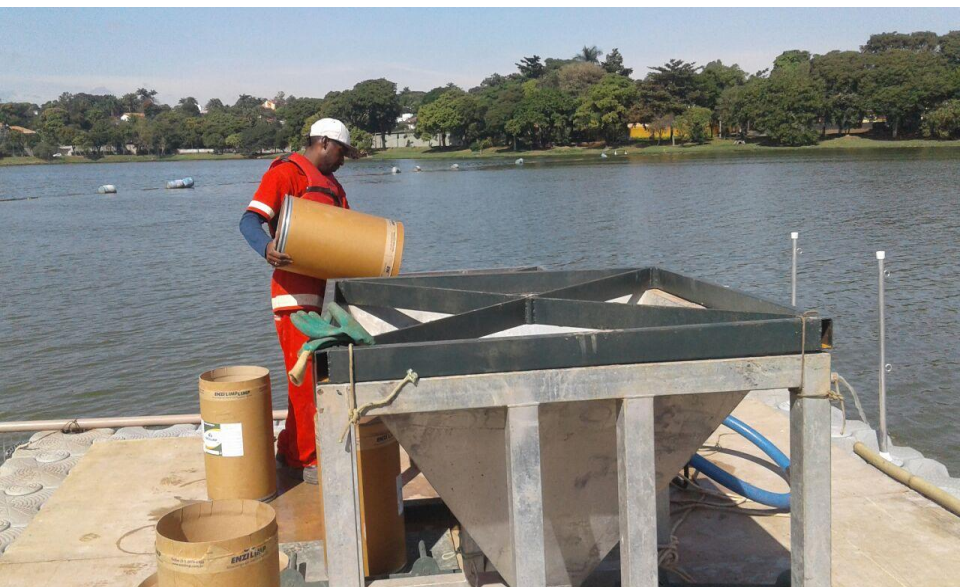
**BALSA APLICAÇÃO DO ENZILIMP**

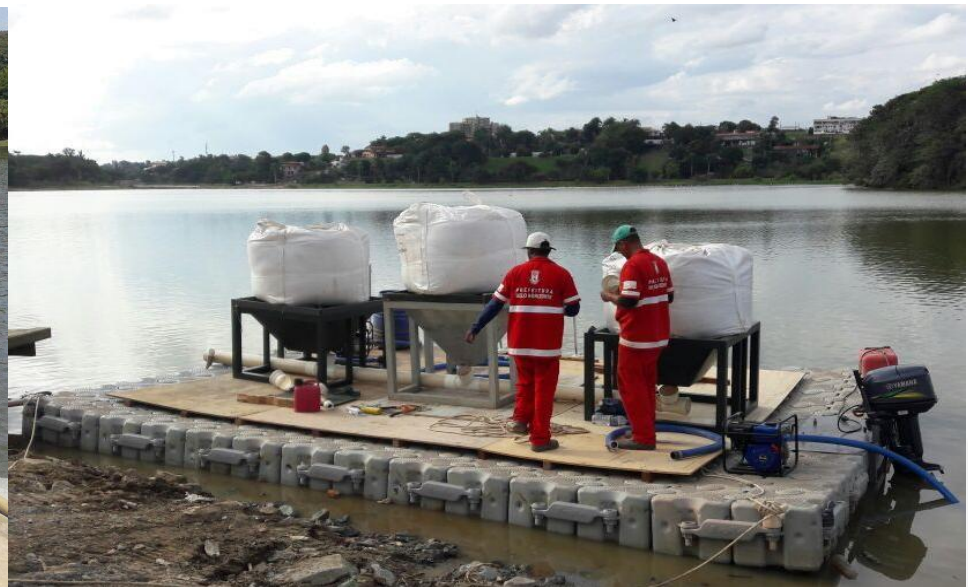
**BALSA DE APLICAÇÃO DO PHOSLOCK**

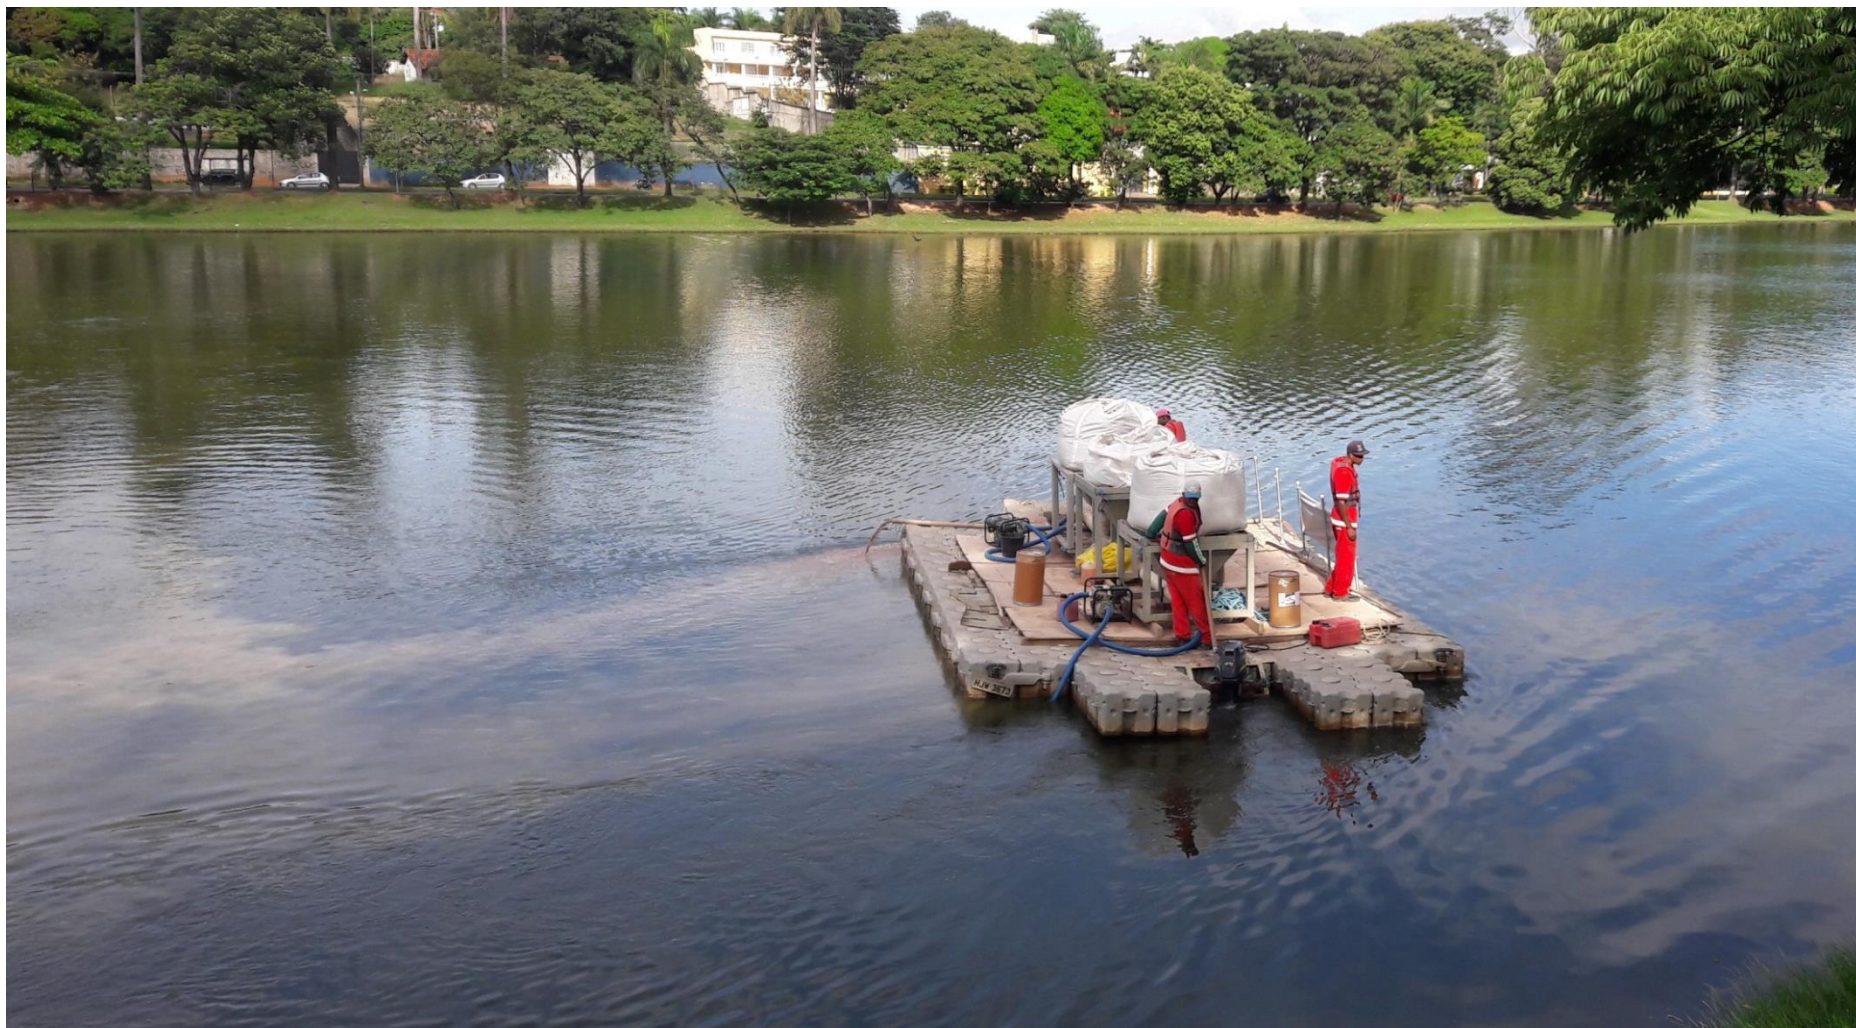
## APLICAÇÃO DOS PRODUTOS NAS 4 REGIÕES

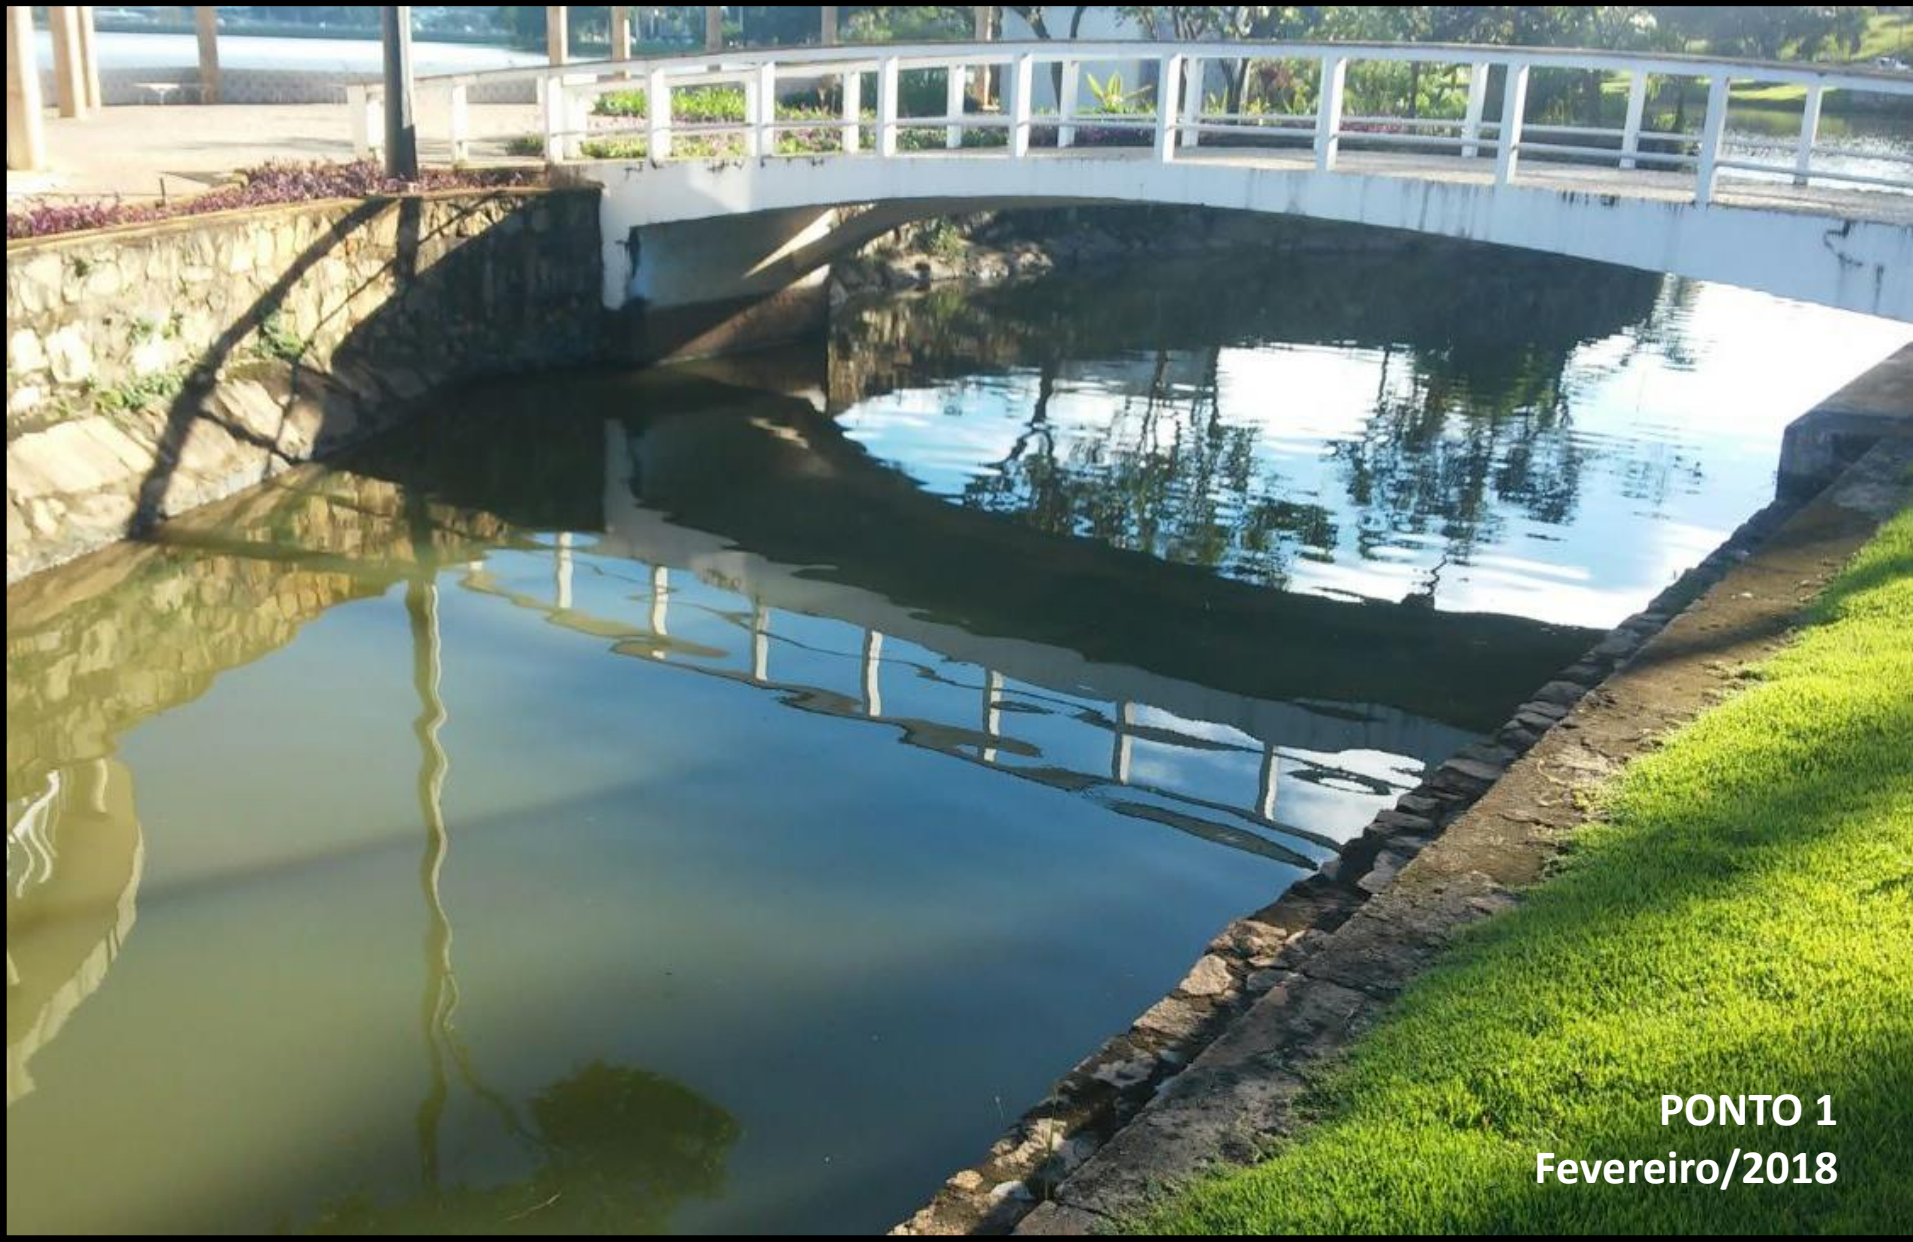
**PONTO 1**  
**Fevereiro/2018**

# RESULTADOS VISUAIS – FASE I: CASA DO BAILE (ABRIL DE 2016 A FEVEREIRO DE 2018)

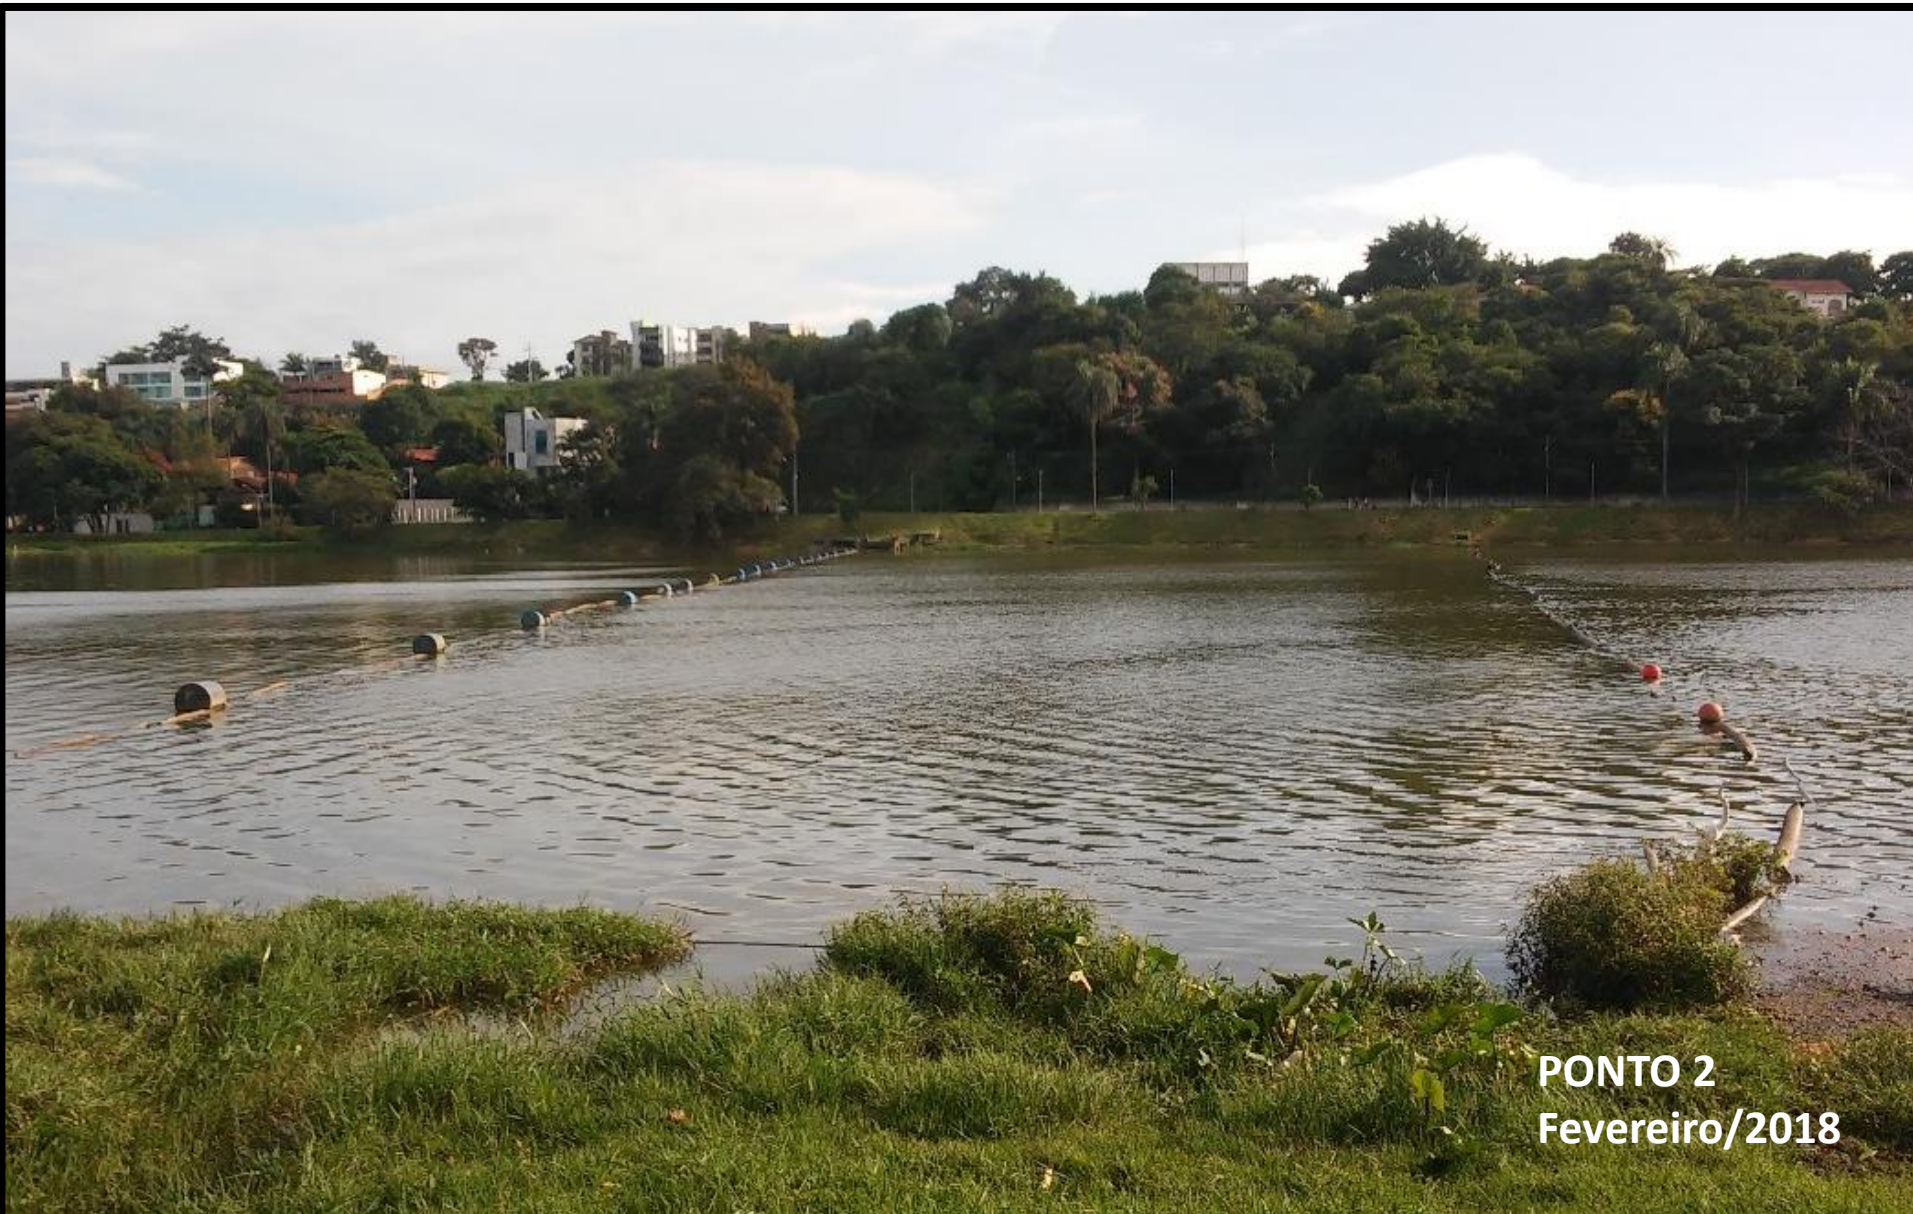
**PONTO 2**  
**Fevereiro/2018**

# RESULTADOS VISUAIS – FASE I: CORTINA DE SEDIMENTOS (ABRIL DE 2016 A FEVEREIRO DE 2018)

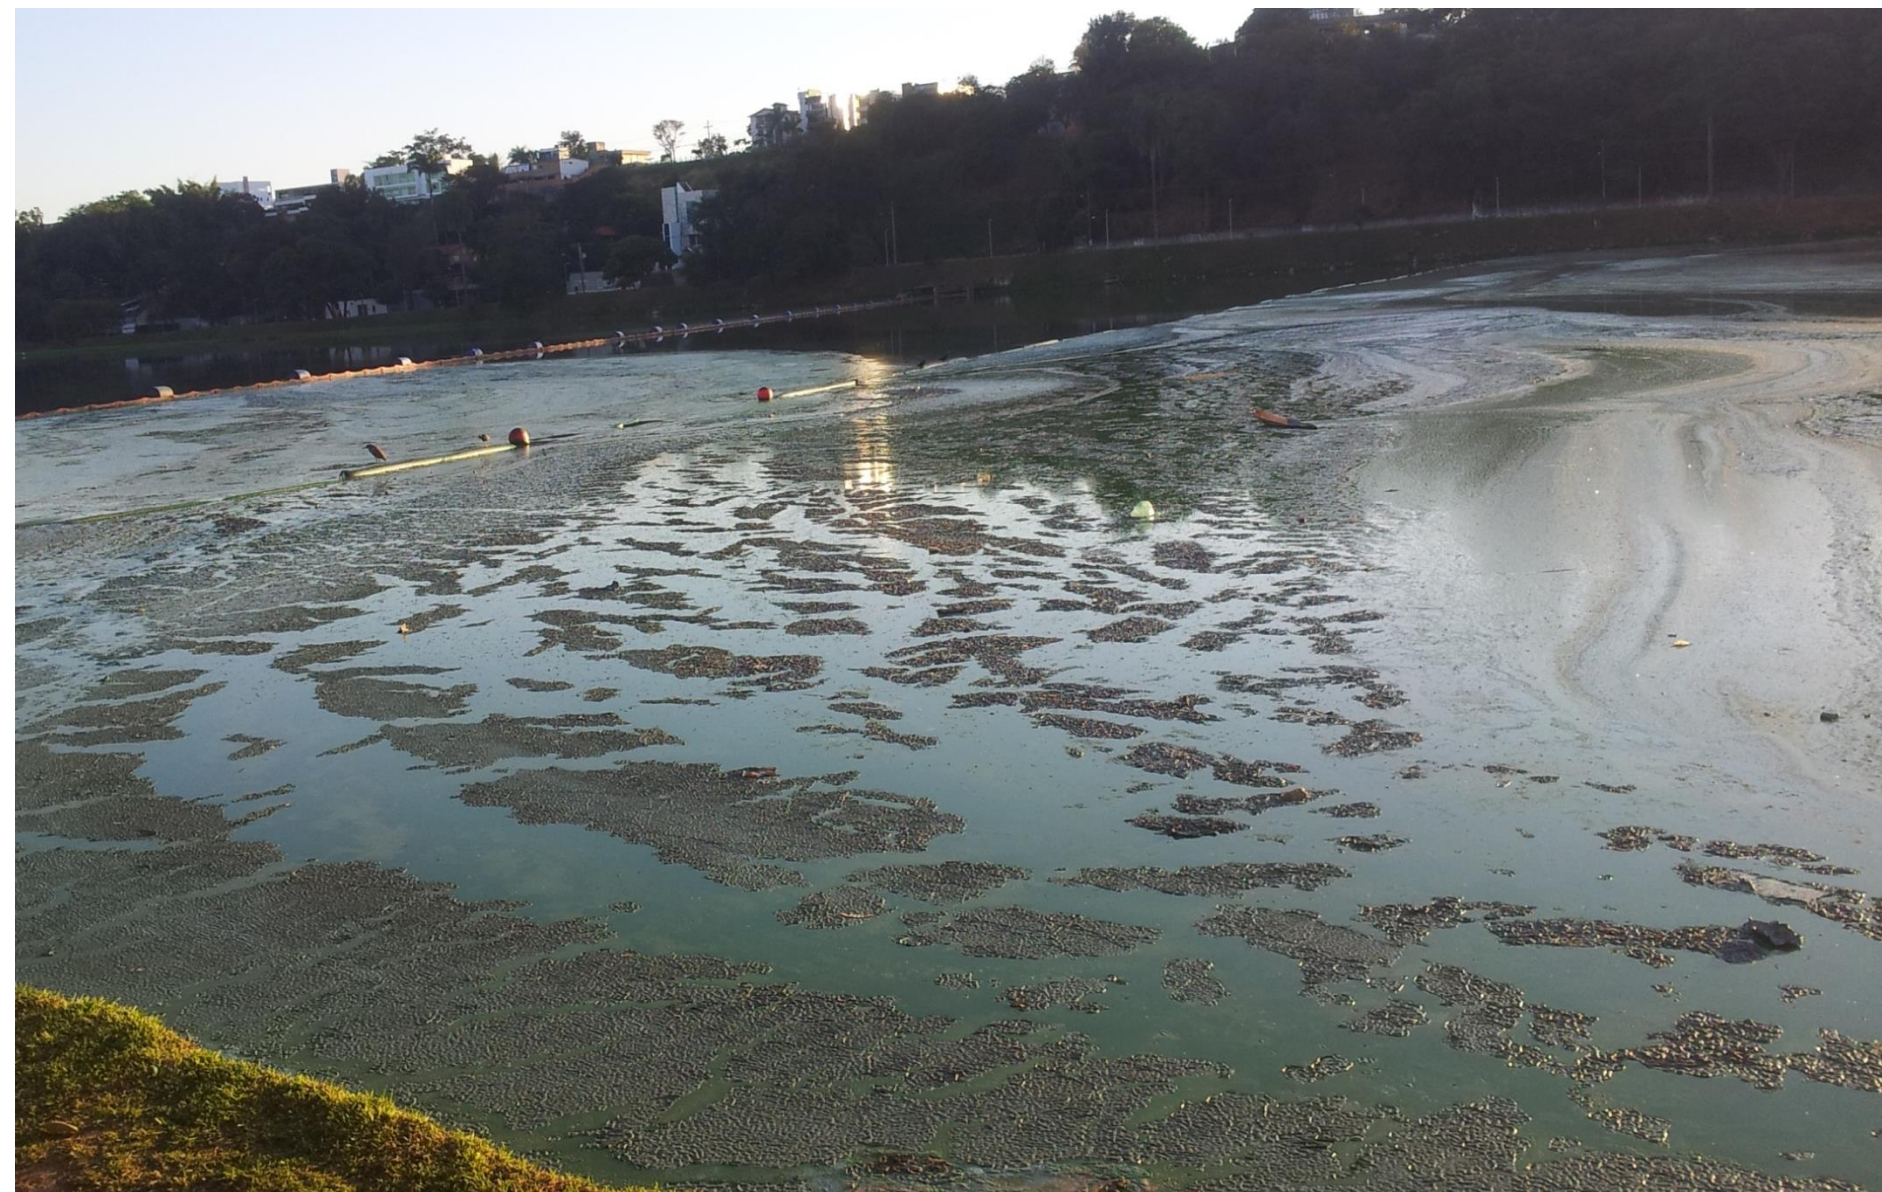
## CORTINA DE SEDIMENTO

- Entre os meses de março e setembro de 2018, o tratamento foi interrompido. **Ao final do período de estiagem de 2018, a Lagoa da Pampulha voltou a apresentar áreas com sinais de eutrofização;**

# SITUAÇÃO EM SETEMBRO/2018

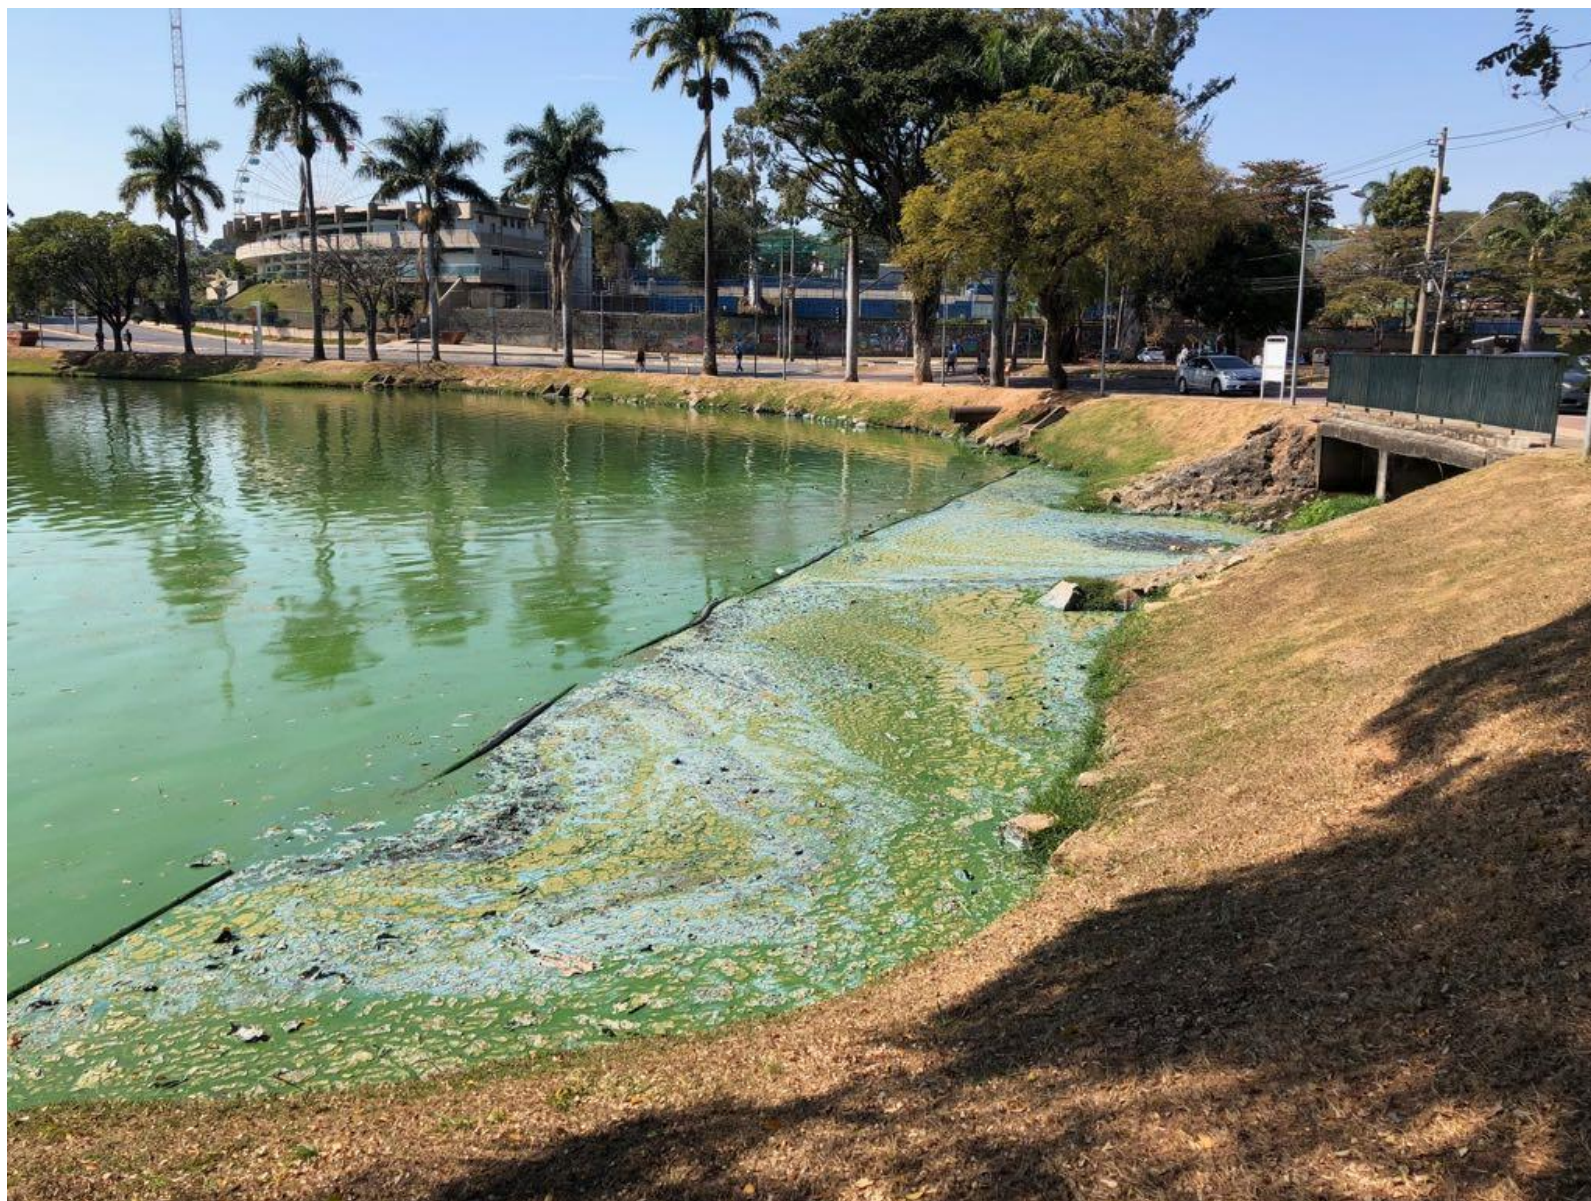
## ENSEADA DO CÓRREGO TIJUCO

# SITUAÇÃO EM SETEMBRO/2018

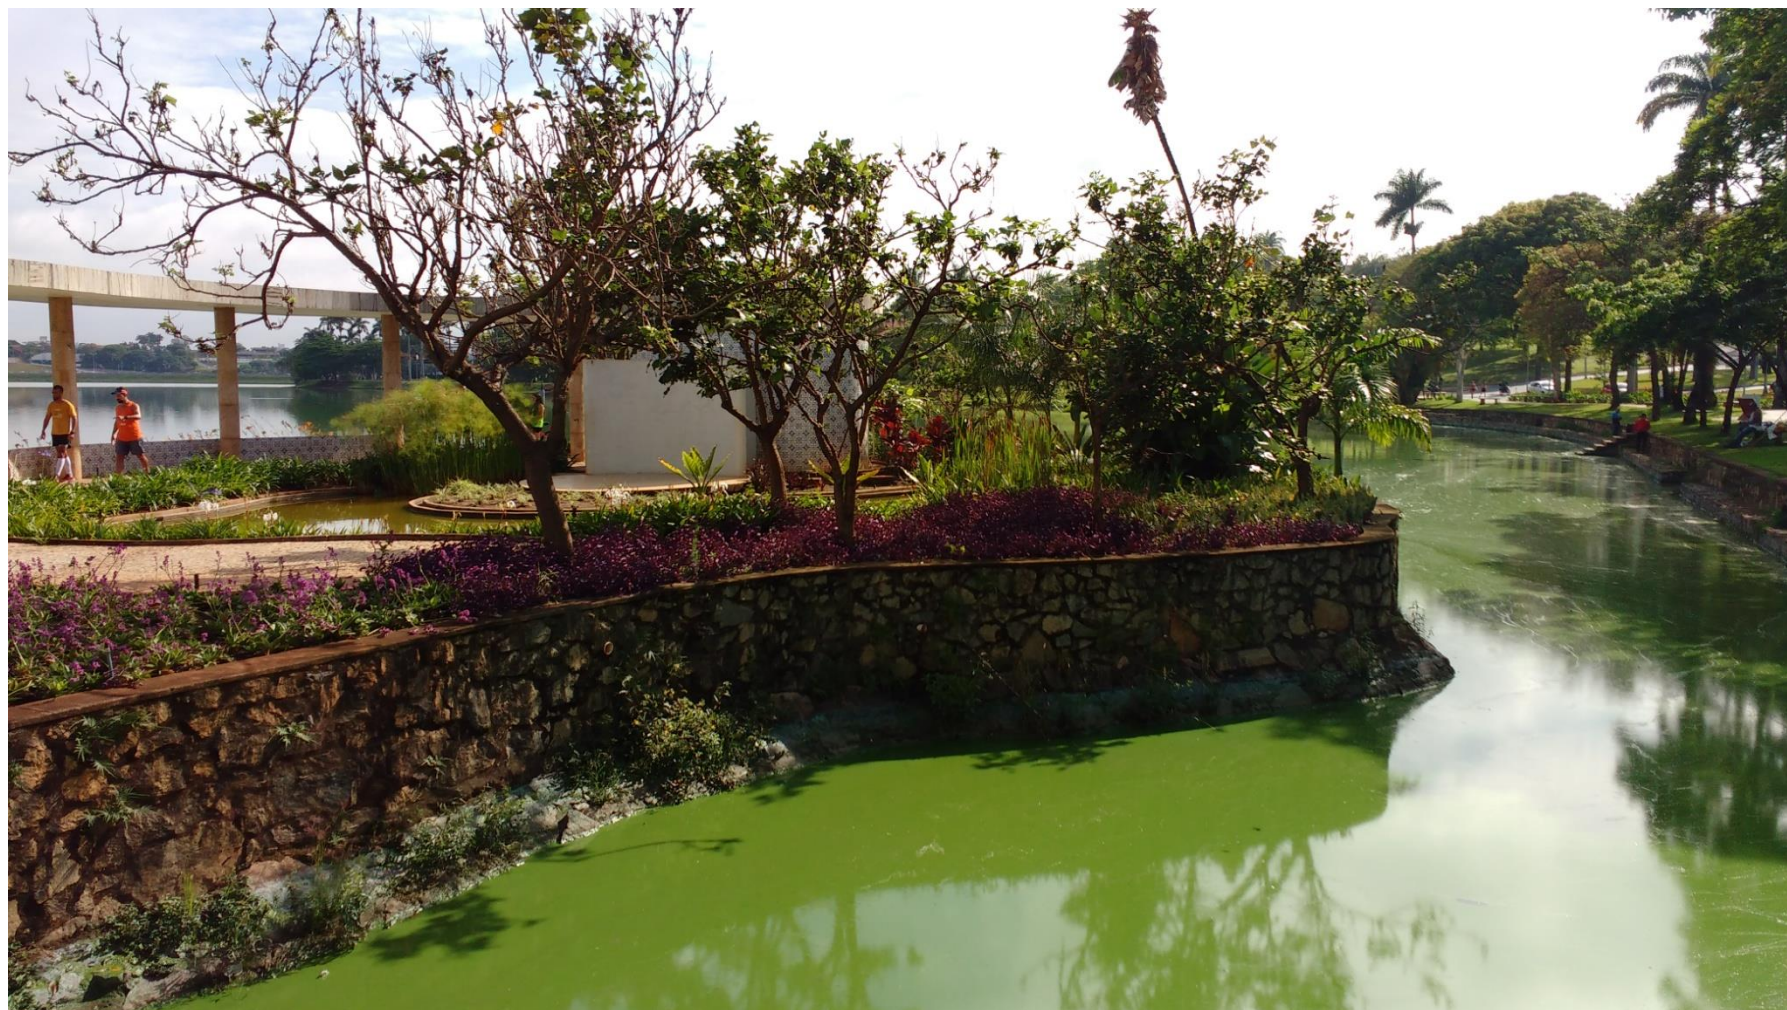
## CASA DO BAILE

# SITUAÇÃO EM SETEMBRO/2018

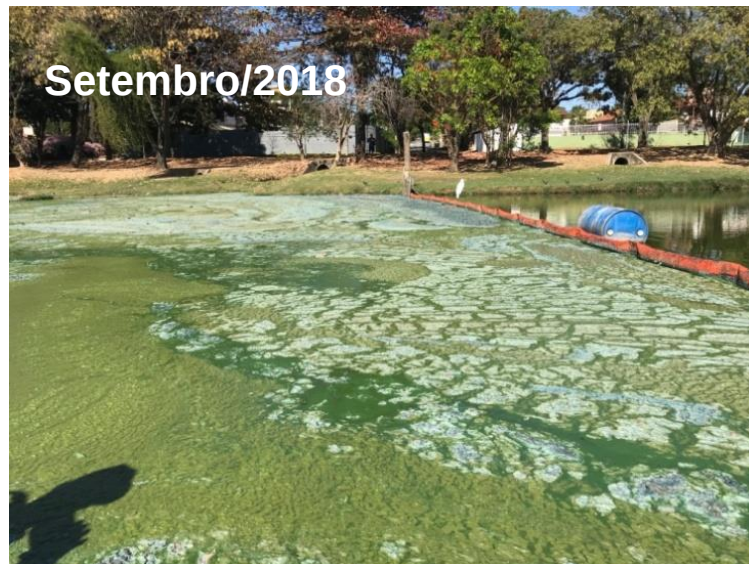
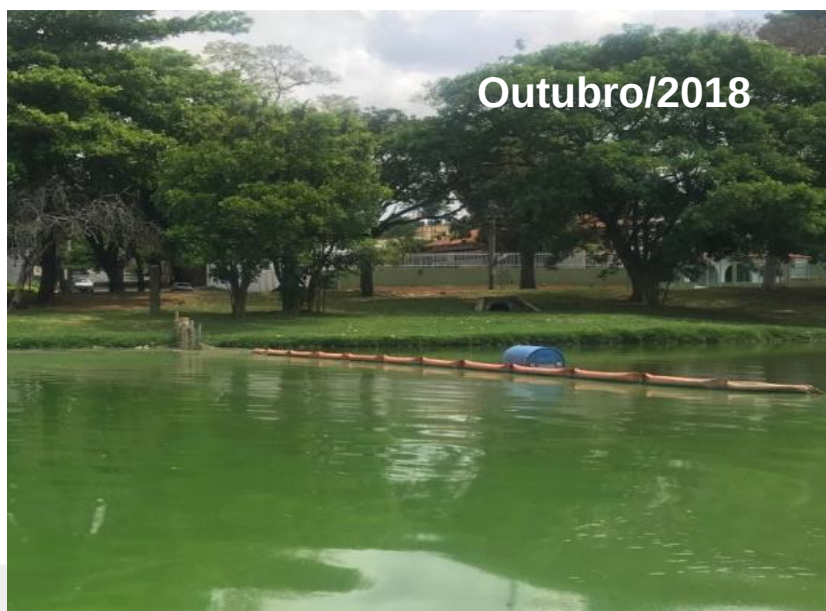
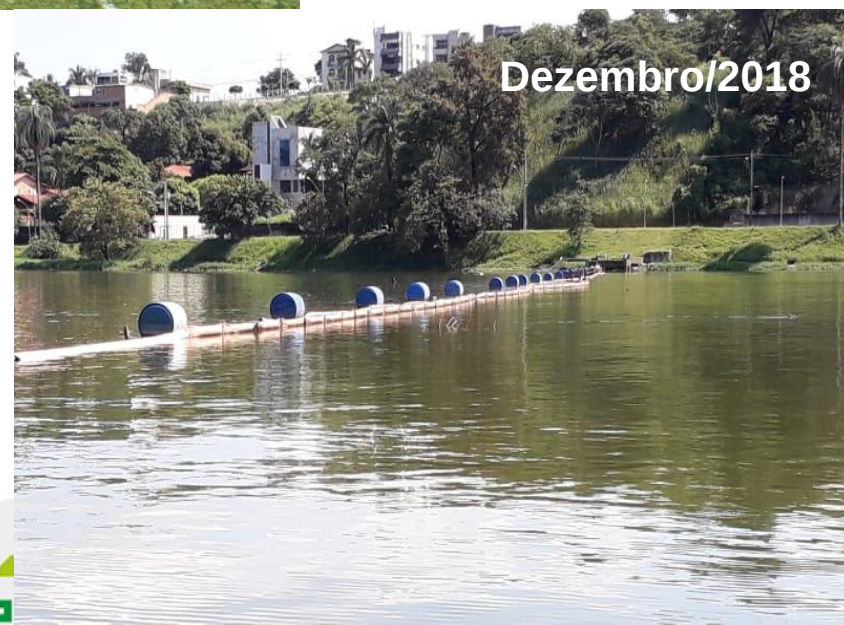
## CORTINA DE SEDIMENTOS

# Tratamento da água da Lagoa da Pampulha – Fase II (2018/2019)

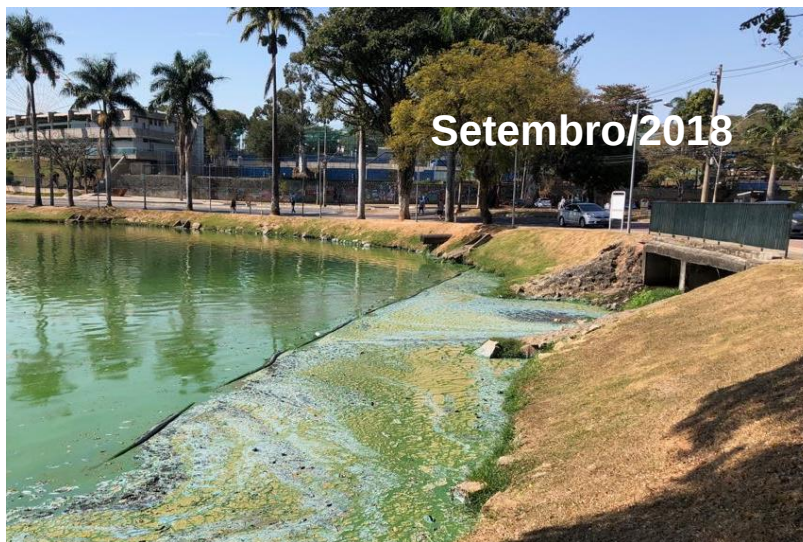
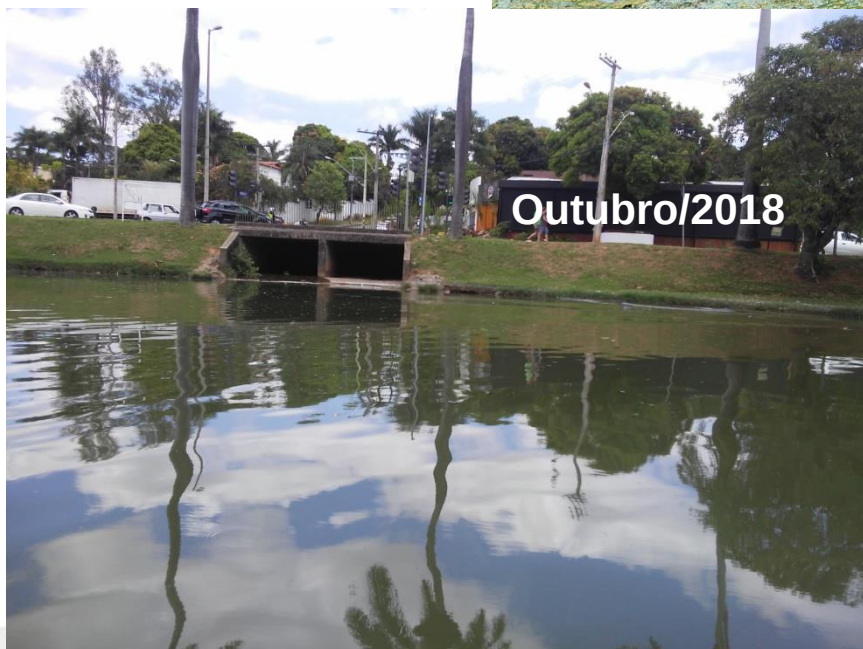
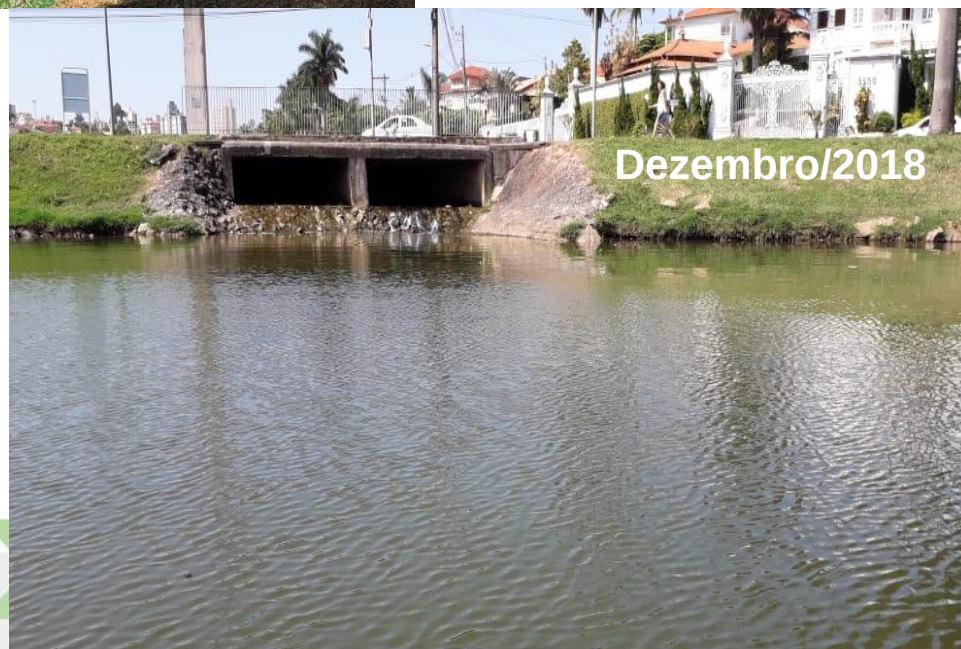
## ENSEADA DO CÓRREGO TEJUCO

# Tratamento da água da Lagoa da Pampulha – Fase II (2018/2019)

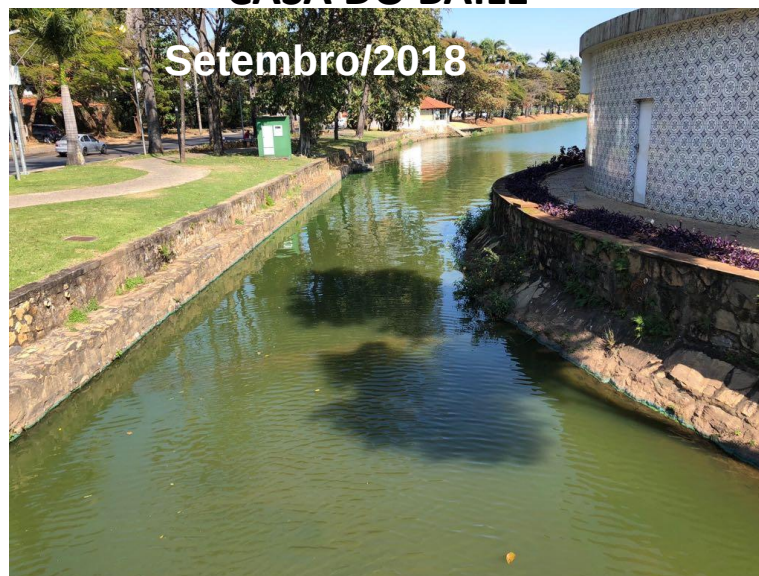
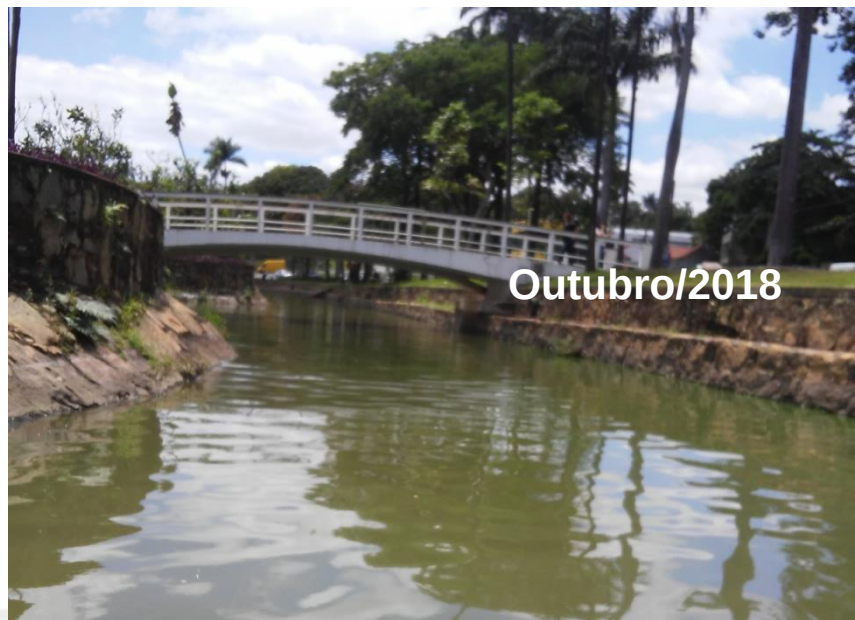
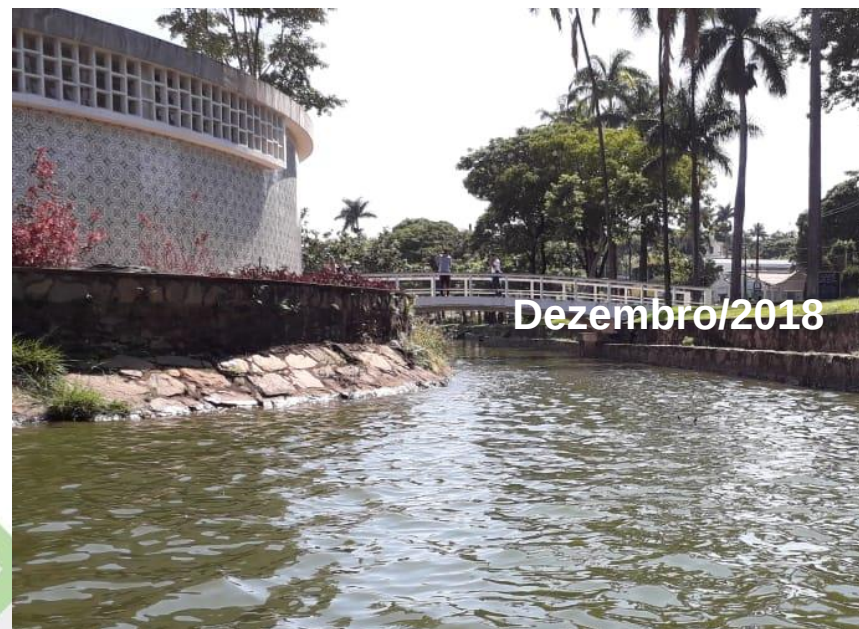
## CASA DO BAILE

# Tratamento da água da Lagoa da Pampulha – Fase II (2018/2019)
