# **PROJETO DE OTIMIZAÇÃO DOS SISTEMAS DE MACRODRENAGEM DOS CÓRREGOS VILARINHO, NADO E RIBEIRÃO ISIDORO CONCEPÇÃO FINAL**

**SECRETARIA MUNICIPAL DE OBRAS E INFRAESTRUTURA – SMOBI  
SUPERINTENDÊNCIA DE DESENVOLVIMENTO DA CAPITAL - SUDECAP**

**BELO HORIZONTE, 22/10/2019**

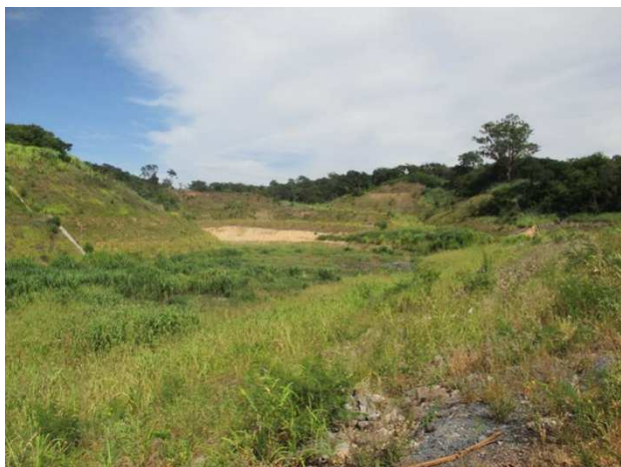
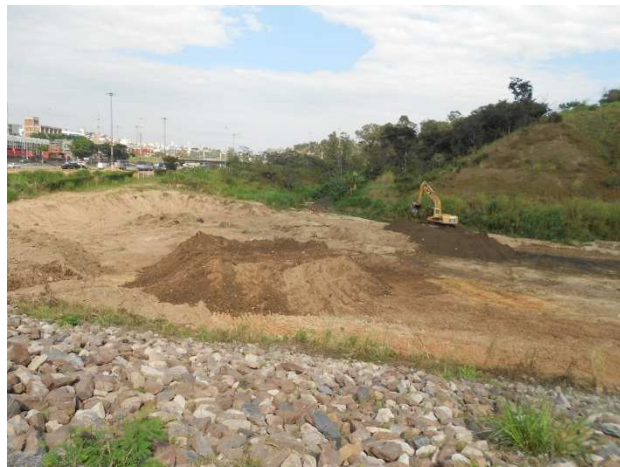
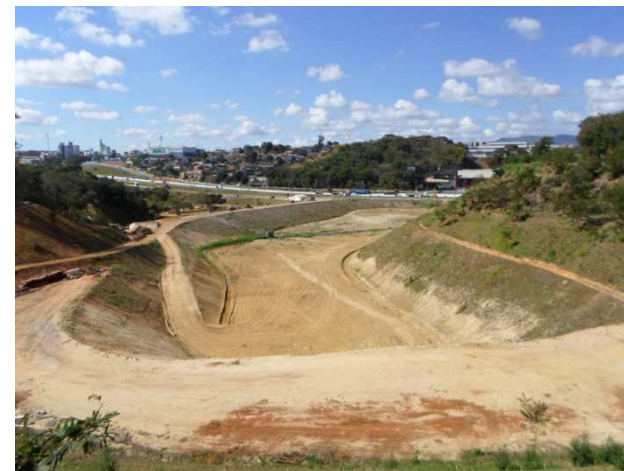
**BD Engenho Nogueira: Fotos Antes –Durante – Depois**

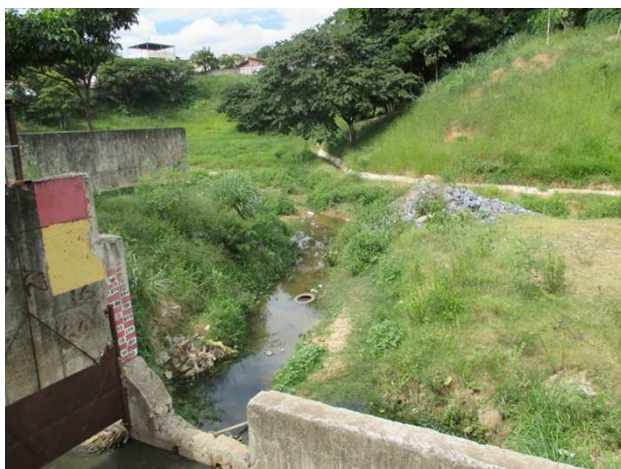
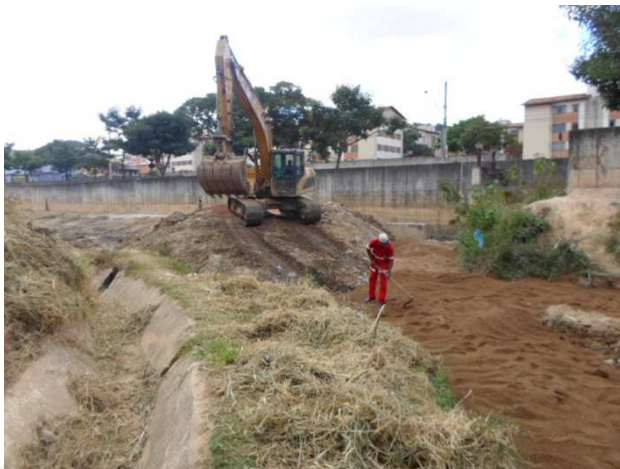
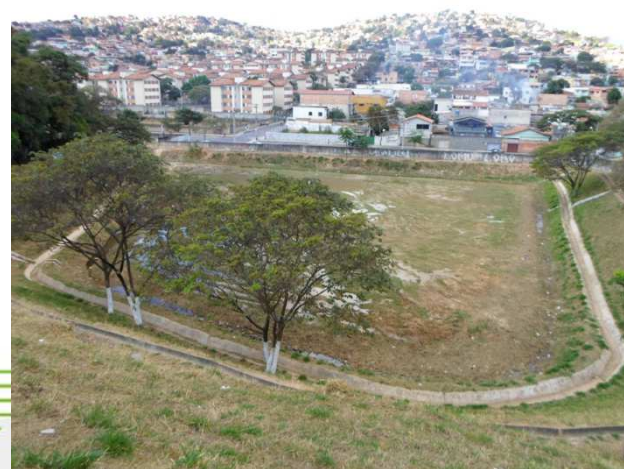
**BD Liége: Fotos Antes –Durante – Depois**

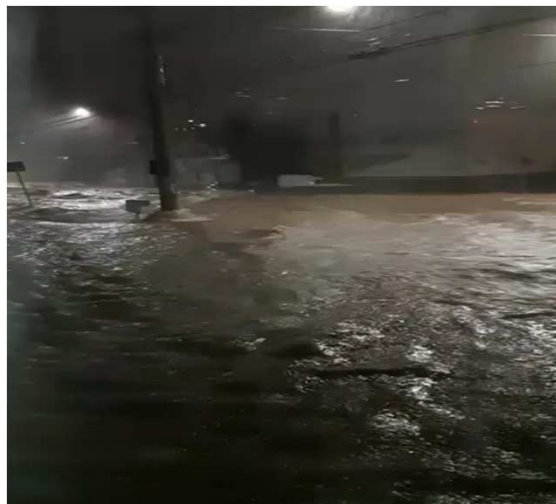
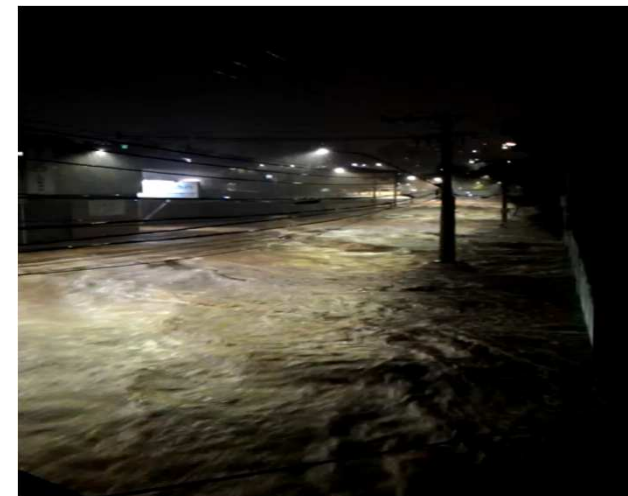
Rua Álvaro de Camargos (Nov/2018)

A chuva registrada nas estações pluviométricas em **Novembro/18**, atingiu 86,6 mm com média de 63 mm em todas as estações. Essa chuva equivale a aproximadamente um evento com tempo de retorno de **25 a 50 anos**.

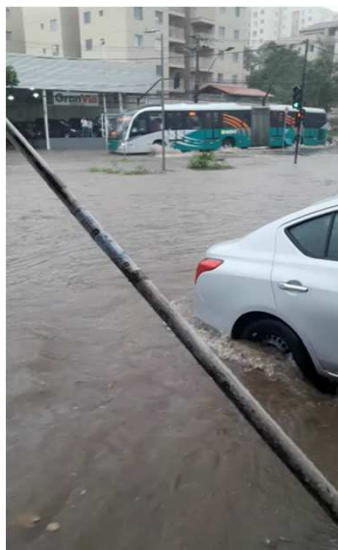
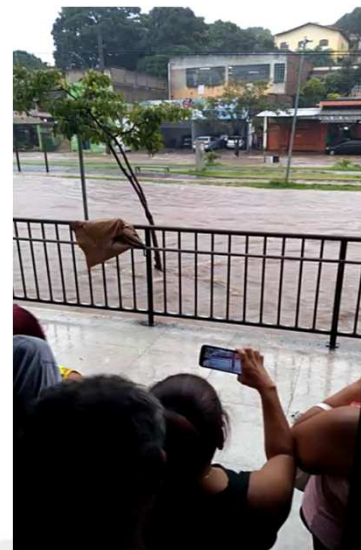
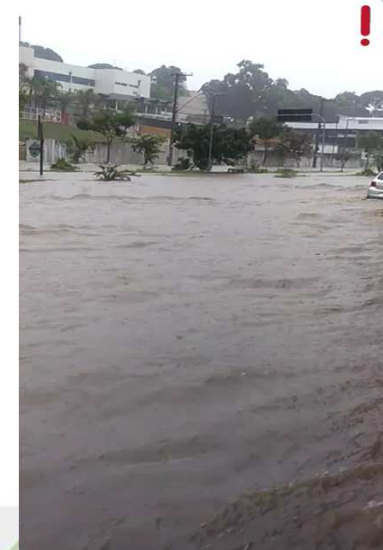
Avenida Vilarinho (Mai/2019)

A chuva registrada na estação pluviométrica Venda Nova em **Mai/19**, atingiu 53 mm na hora mais crítica. Essa chuva equivale a aproximadamente um evento com tempo de retorno de **10 anos**.

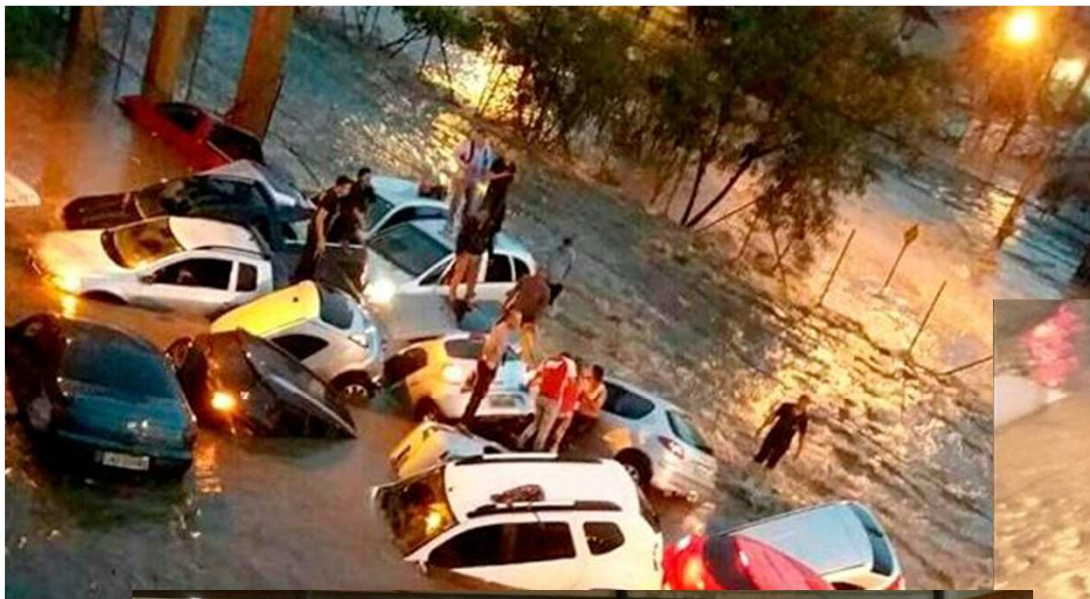
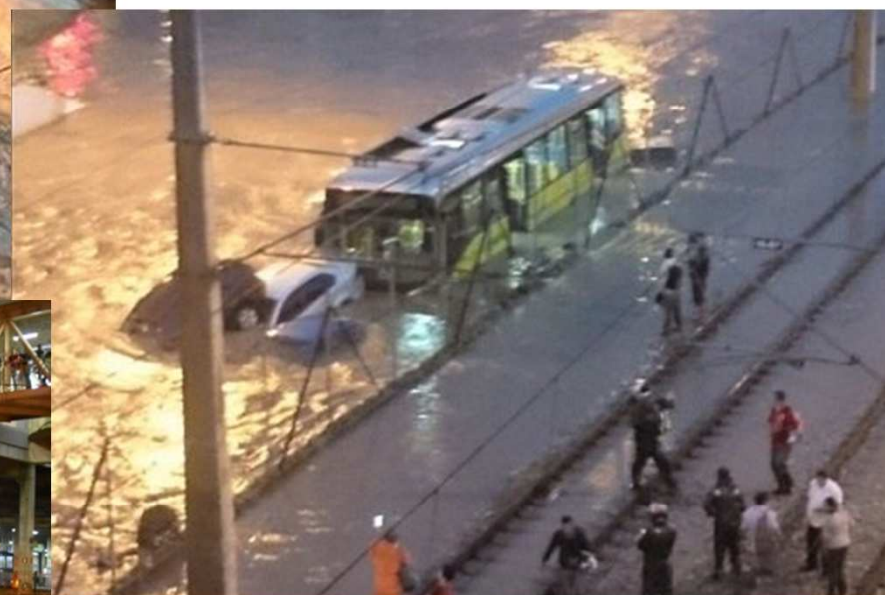
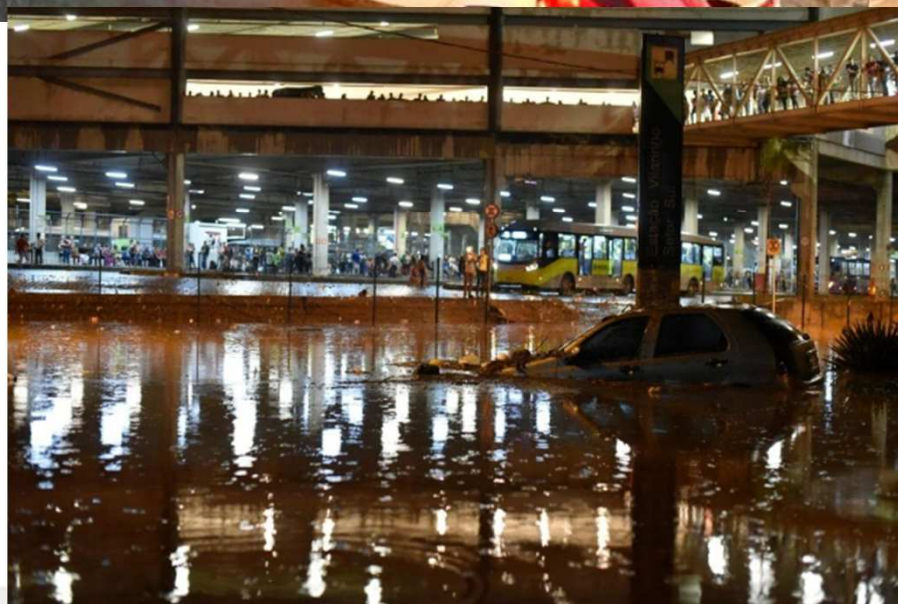
## Registro de Eventos Chuvosos na Região da Avenida Vilarinho – 15 de Novembro de 2018

- ✓ **15 DE NOVEMBRO DE 2018** - o Município de Belo Horizonte foi atingido por um **severo evento pluviométrico**, em especial na região de Venda Nova, resultando em perda de vidas.
- ✓ A Administração Municipal, em pronto atendimento, viabilizou as ações **necessárias para a restauração das condições de normalidade das infraestruturas instaladas na região, bem como o amparo aos cidadãos afetados.**
- ✓ **21 DE NOVEMBRO DE 2018** – foi publicado no Diário Oficial do Município:

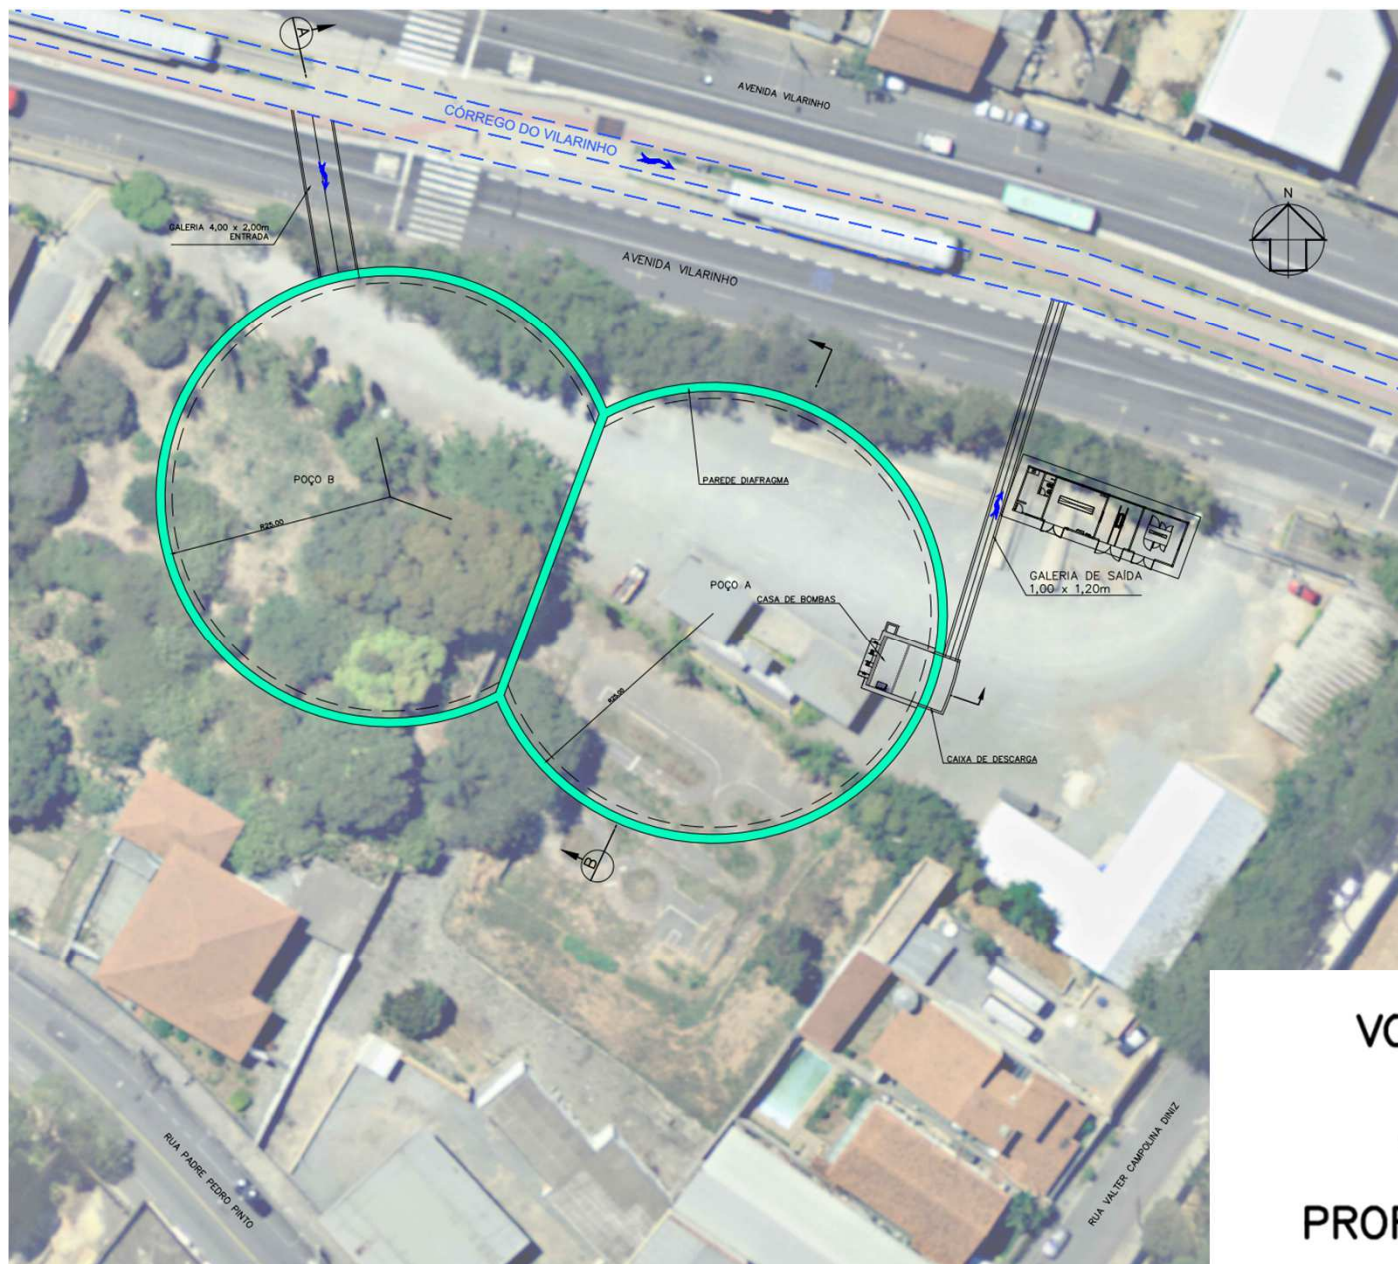
## Reservatório Vilarinho - 2

VOLUME= 90.000m<sup>3</sup>

ÁREA= 6.000m<sup>2</sup>

PROFUNDIDADE= 24,80m

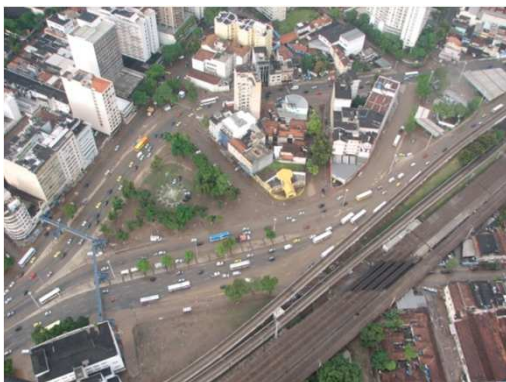
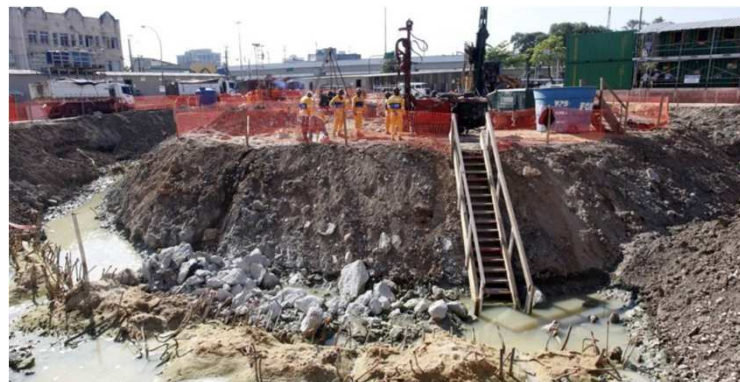
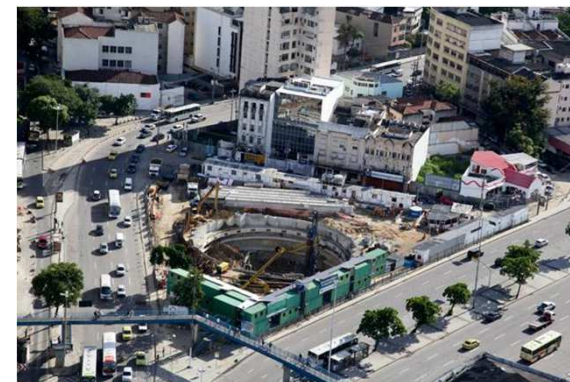
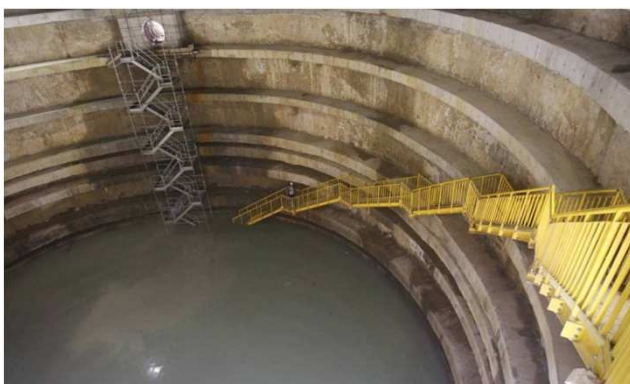
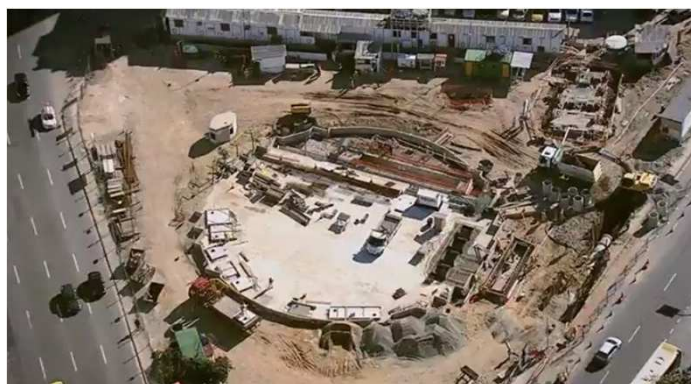
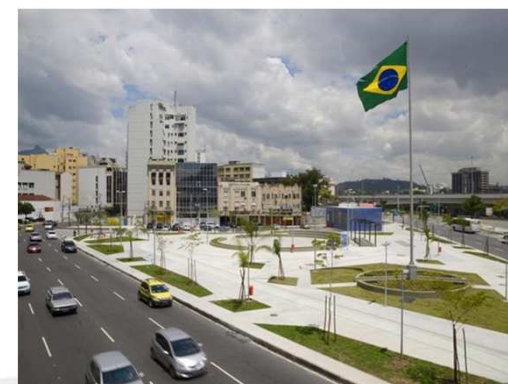
## Praça da Bandeira- RJ

# Exemplos de Reservatórios Cobertos
