# *GRUPO DE TRABALHO SOBRE A RECUPERAÇÃO AMBIENTAL DO RESERVATÓRIO DA PAMPULHA*

## *AVALIAÇÃO DAS ESTRATÉGIAS E ALTERNATIVAS DE TRATAMENTO DAS ÁGUAS DA LAGOA DA PAMPULHA*

Reunião COMUSA

Outubro de 2020

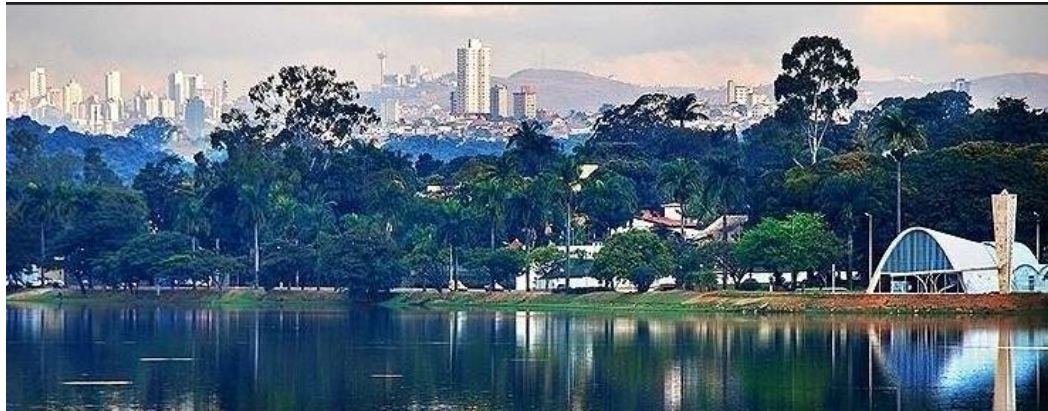
# Lagoa da Pampulha

| <b>Área da bacia</b> | 100 km <sup>2</sup> |
| <b>Tributários</b> | 8 |
| <b>População na bacia</b> | 500.000 |
| <b>Área do espelho d'água</b> | 1.9 km <sup>2</sup> |
| <b>Perímetro da lagoa</b> | 19 km |
| <b>Profundidade média</b> | 5 m |
| <b>Profundidade máxima</b> | 16 m |
| <b>Volume de armazenamento</b> | 10 hm <sup>3</sup> |

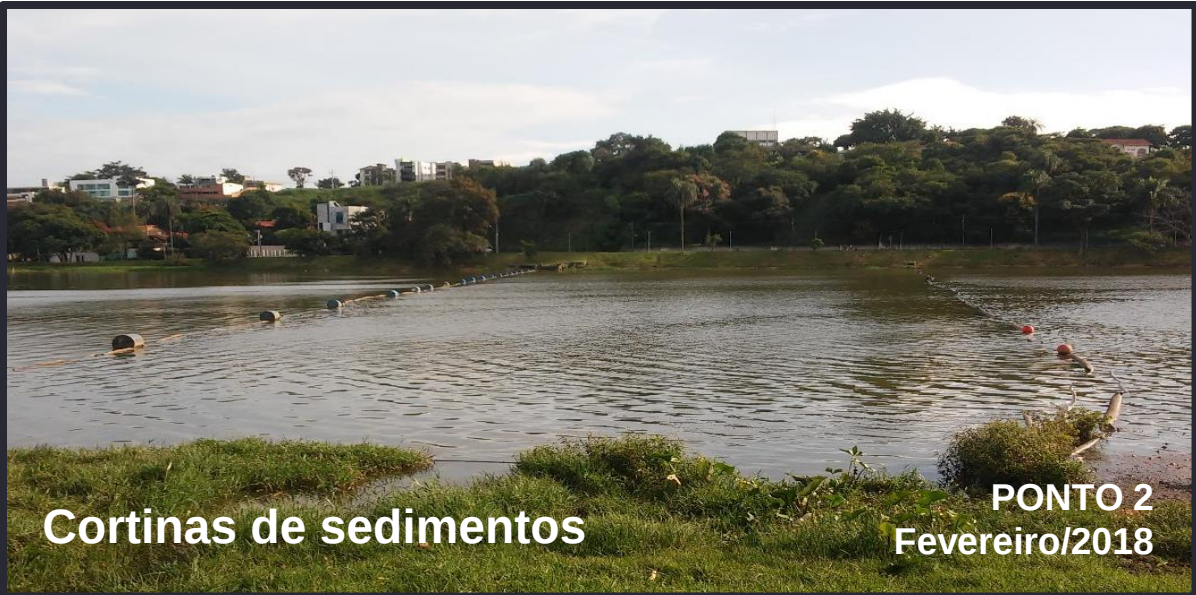
PONTO 2  
Fevereiro/2018

Cortinas de sedimentos

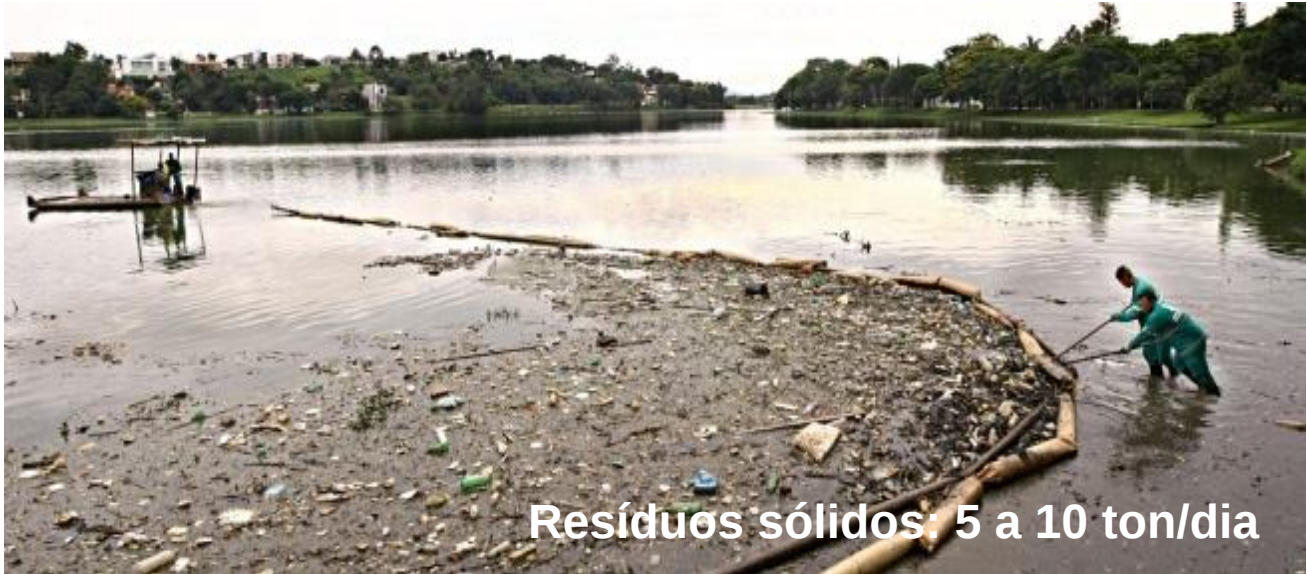
Resíduos sólidos: 5 a 10 ton/dia

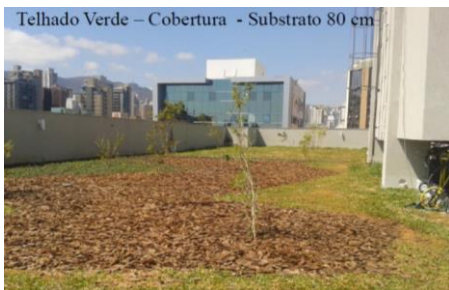
# CA = 1, certificação ambiental, áreas verdes, taxa de permeabilidade e controle na fonte (Novo Plano Diretor de BH: Lei 11.181/2019 )

Edifício Marly Viana / BH.

- Todos os lotes devem assegurar taxa de permeabilidade mínima e adotar controle na fonte
- O coeficiente de aproveitamento é fixado igual a 1 (CA = 1)
- CA > 1 é negociado via outorga onerosa
- Parte da outorga pode ser paga com soluções de projeto: áreas verdes adicionais, ajardinamento do afastamento frontal, dispositivos de controle de drenagem
- A Certificação de Qualidade Ambiental do edifício também impacta sobre o custo da outorga

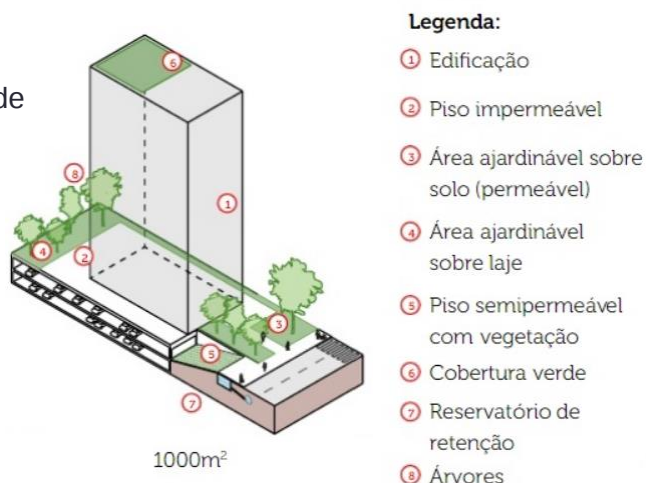
### Legenda:

- ① Edificação
- ② Piso impermeável
- ③ Área ajardinável sobre solo (permeável)
- ④ Área ajardinável sobre laje
- ⑤ Piso semipermeável com vegetação
- ⑥ Cobertura verde
- ⑦ Reservatório de retenção
- ⑧ Árvores

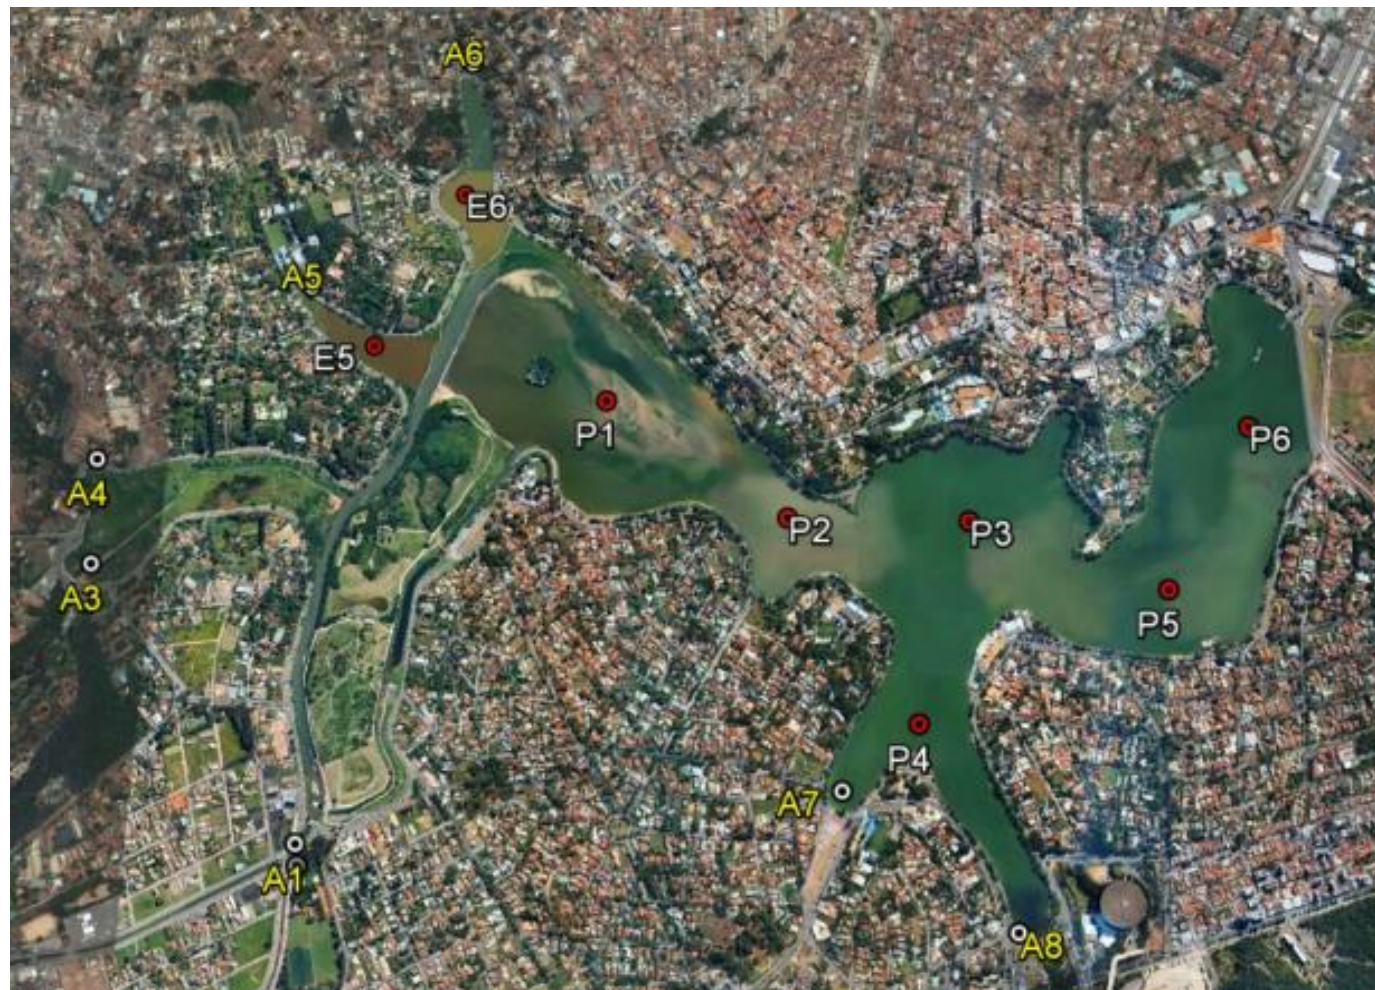
- Período monitorado:
  - 04/2016 a 03/2019
- Pontos A: 8 afluentes
- Pontos P: 6 diferentes pontos de monitoramento na lagoa
- O ponto P3 mostrou valores intermediários para todos os parâmetros analisados.
- P3 pode ser considerado como o ponto representativo de condições médias da água da Lagoa da Pampulha
