# AÇÕES DE REABILITAÇÃO DA LAGOA DA PAMPULHA

**PREFEITURA  
BELO HORIZONTE**

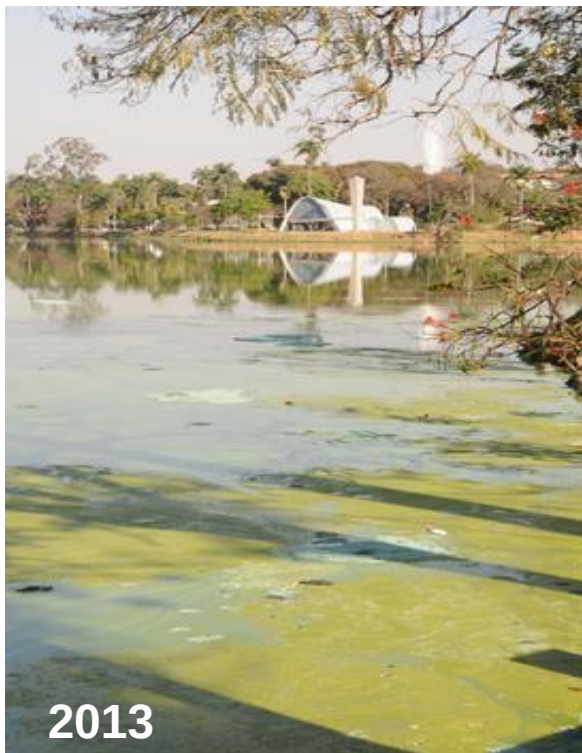
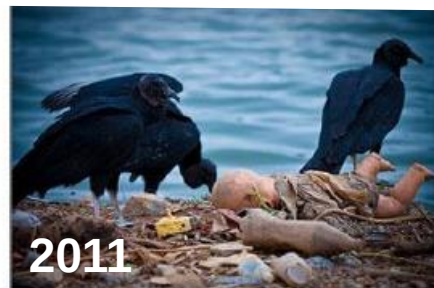
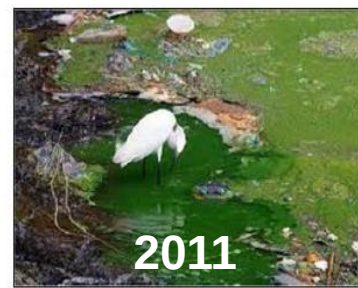
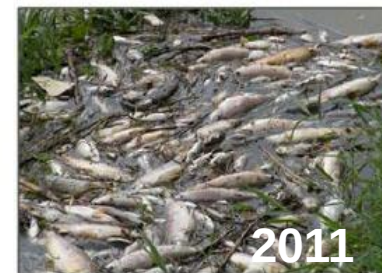
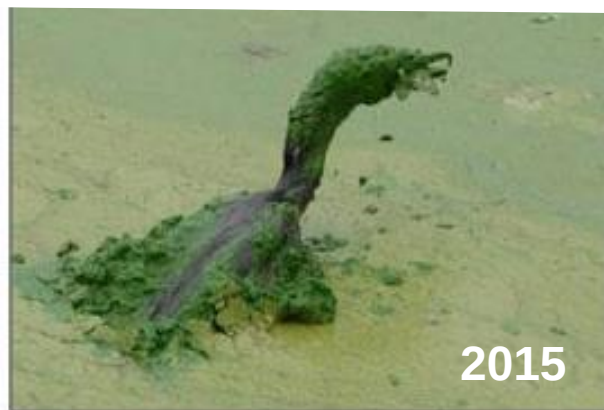
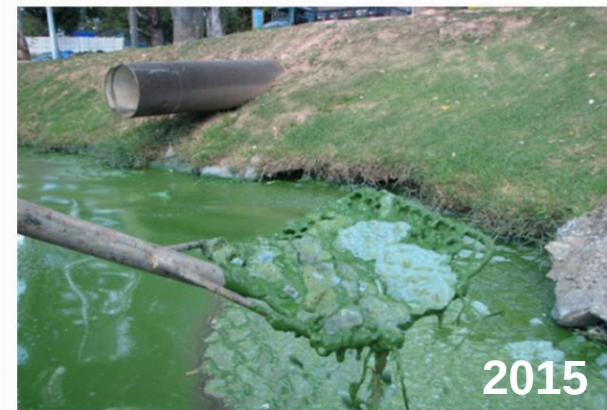
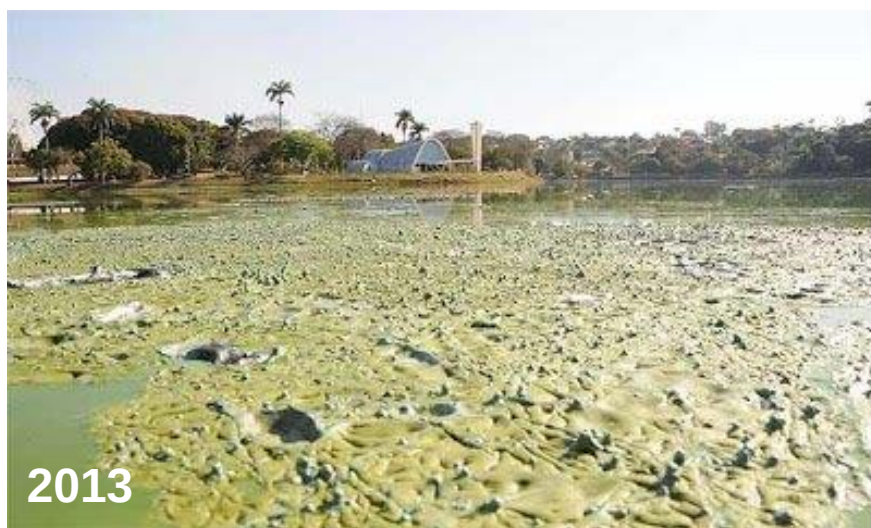
# EUTROFIZAÇÃO DA LAGOA – ATÉ 2015

## Eutrofização:

**Acúmulo de nutrientes, principalmente o Fósforo, com intensa proliferação de algas, provocando maus odores e alto consumo de oxigênio pela grande presença de matéria orgânica.**

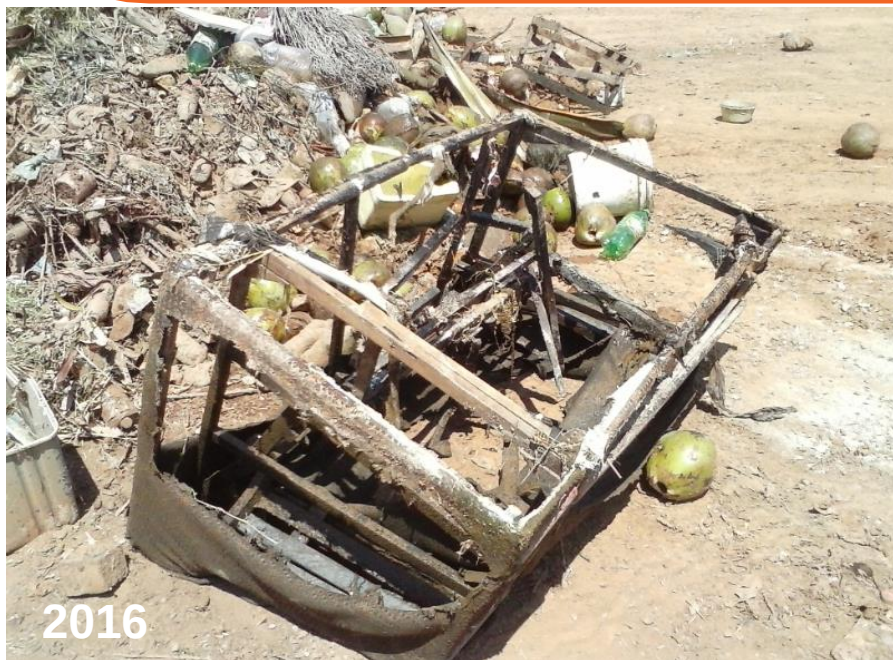
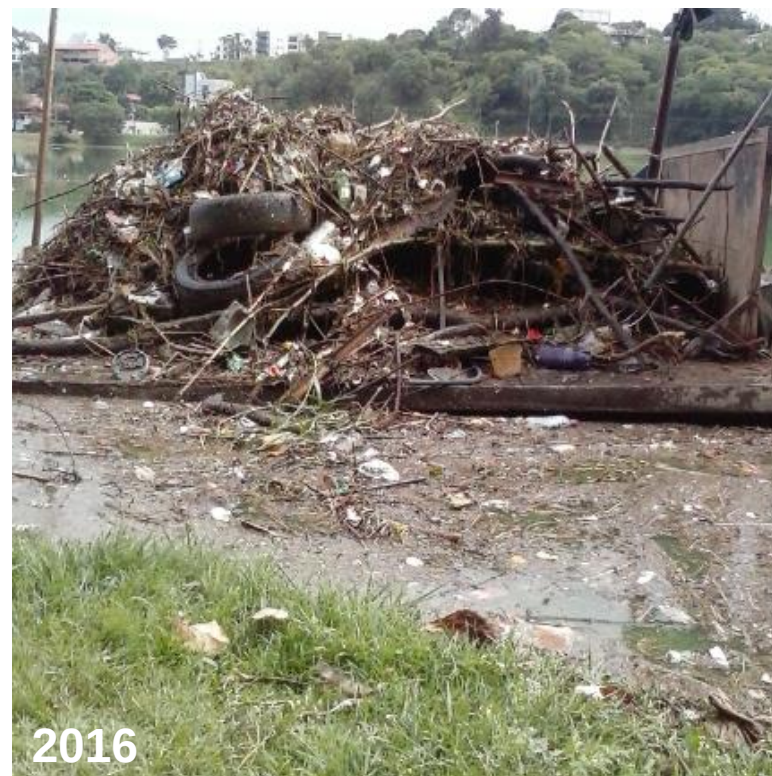
# APORTE DE RESÍDUOS SÓLIDOS URBANOS

## Taxa de remoção Diária de Resíduos Sólidos Flutuantes

Até 2010: 10 a 20 toneladas/dia

Atualmente: 5 a 10 toneladas/dia

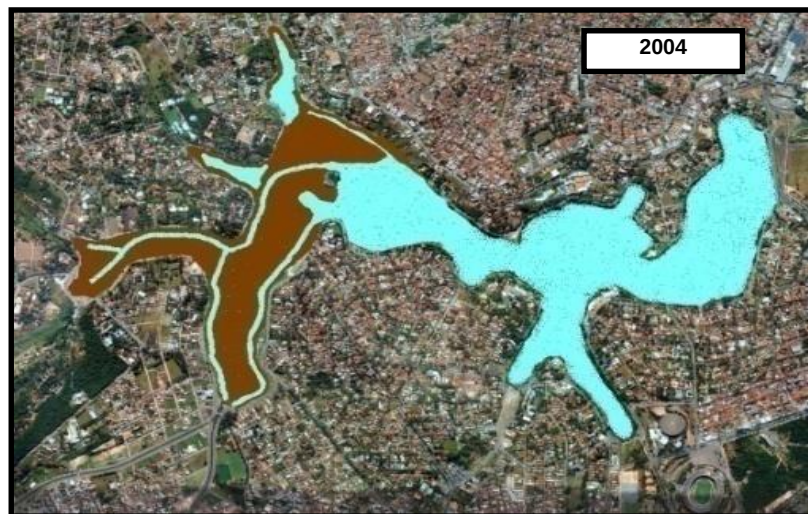
# ASSOREAMENTO DA LAGOA DA PAMPULHA

## Taxas de Assoreamento

Até 2010: 400 mil m<sup>3</sup>/ano

Atualmente: 115 mil m<sup>3</sup>/ano

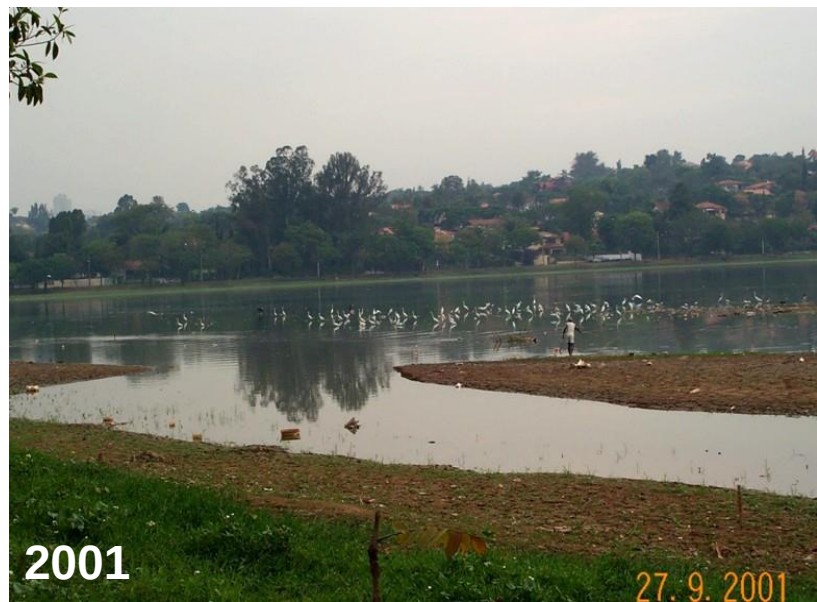
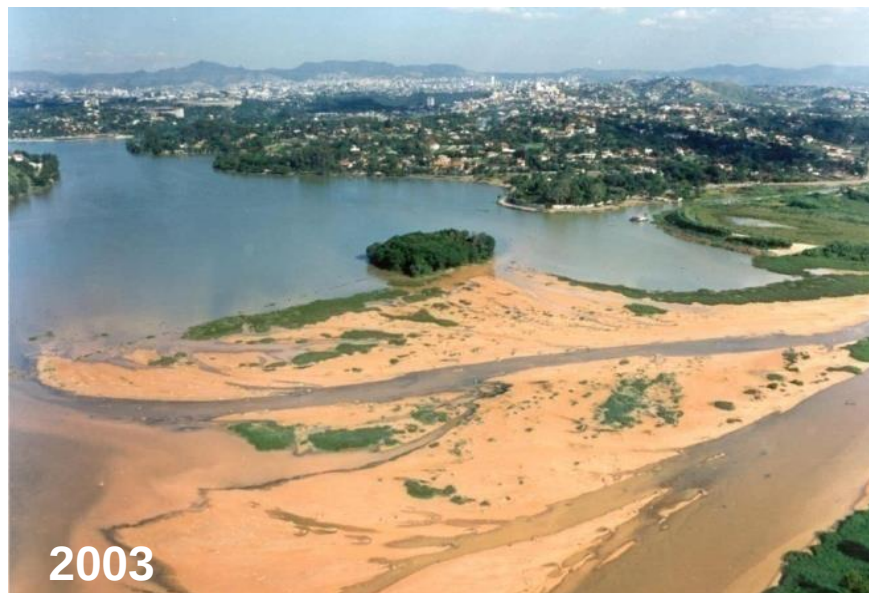
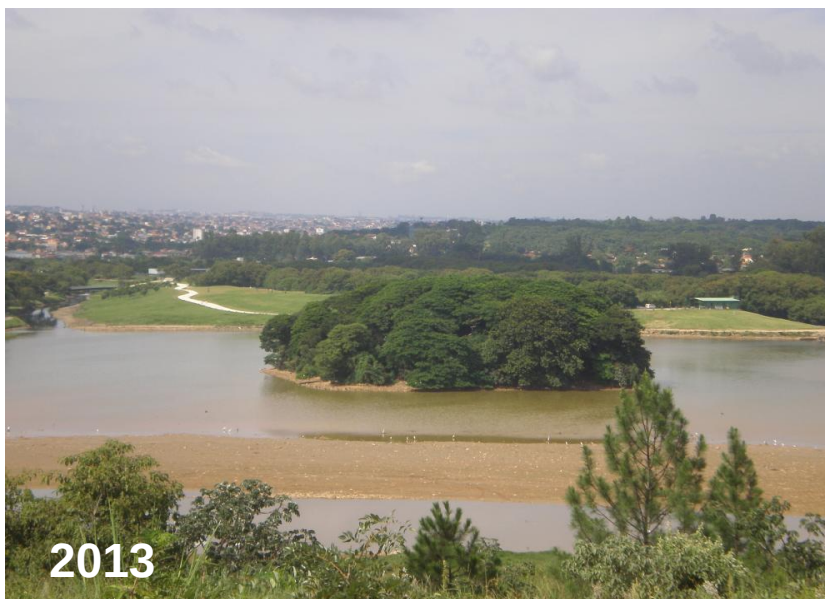
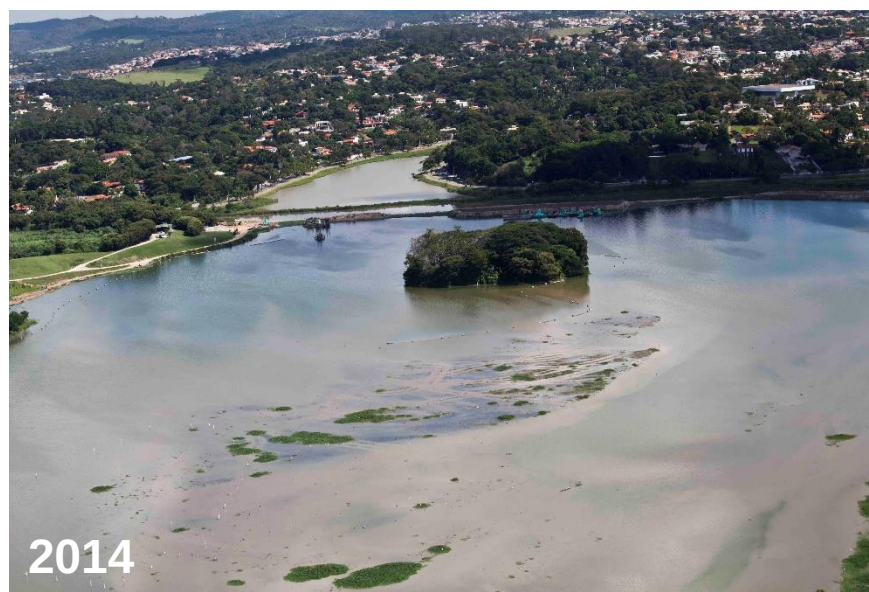
# ASSOREAMENTO DA LAGOA DA PAMPULHA

| PRINCIPAS PROBLEMAS | CAUSAS | CONSEQUÊNCIAS |
|---|---|---|
| Assoreamento (acúmulo de sedimentos) | Aporte de sedimentos - aporte anual de cerca de 115 mil m³. | <u>Redução do espelho d'água</u> e da capacidade de amortecimento dos picos das cheias. |

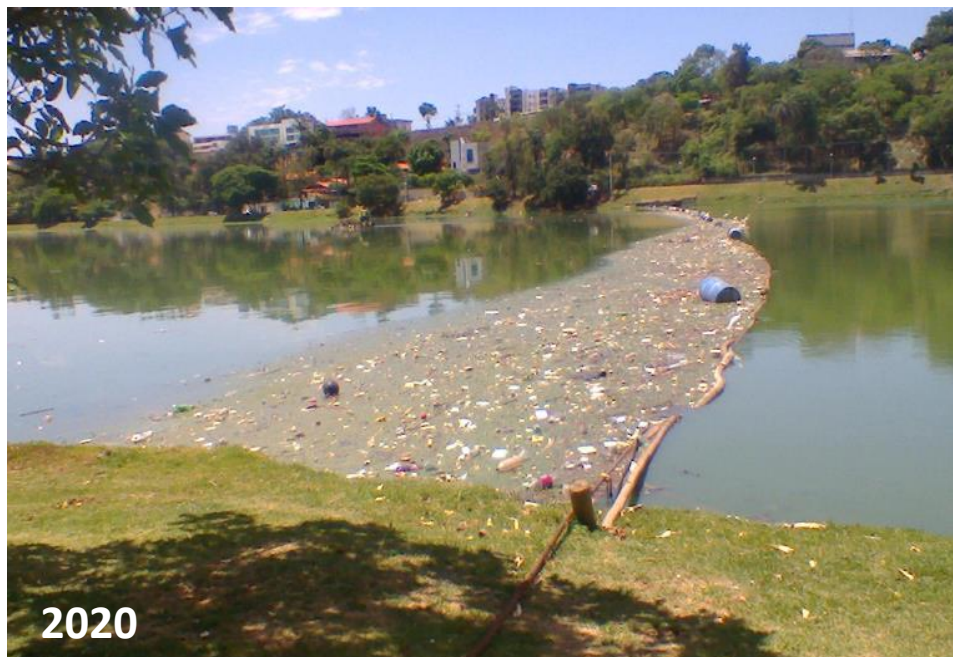
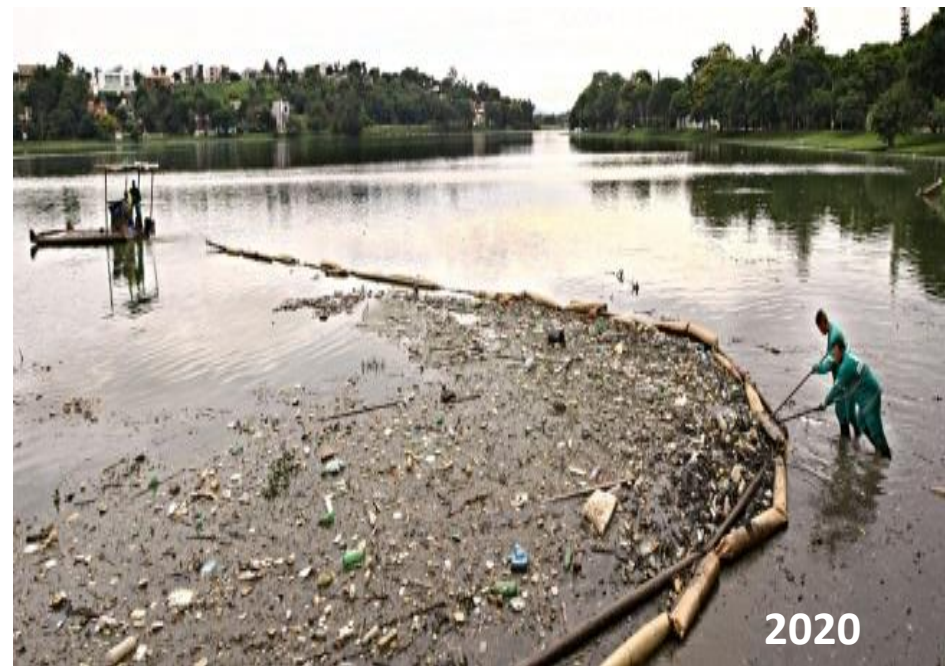
# Limpeza e Manutenção da Orla e Espelho D'Água

- Volume retirado 5 a 10 ton./dia
- Serviço Continuado ~R\$ 2 milhões/ ano

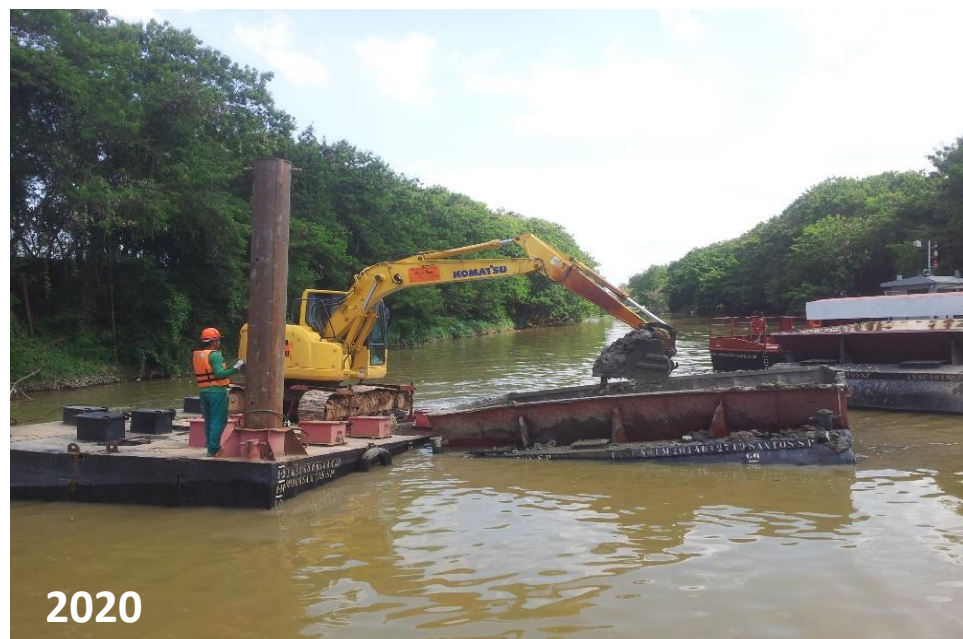
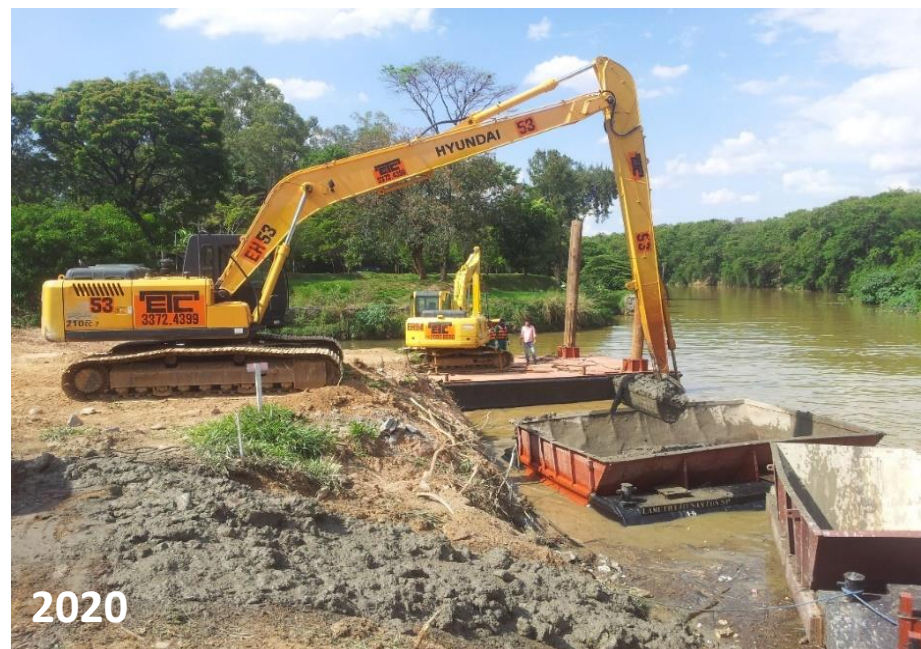
# DESASSOREAMENTO

- **2013-2014:** Retirada de aproximadamente 800 mil m<sup>3</sup> de sedimentos - Contratada Andrade Gutierrez - Serviço concluído. - Investimento realizado: R\$ 108,4 milhões.
- **2018-2021:** Retirada de aproximadamente 520 mil m<sup>3</sup> de sedimentos (170 mil m<sup>3</sup>/ano) - Contratada ETC Engenharia - Serviço concluído. - Investimento realizado: R\$ 37 milhões.
- **Nova Contratação (edital em elaboração):** Previsão de retirada de 390 mil m<sup>3</sup> de sedimentos (190 mil m<sup>3</sup>/ano) – investimento previsto: R\$ 44 milhões.

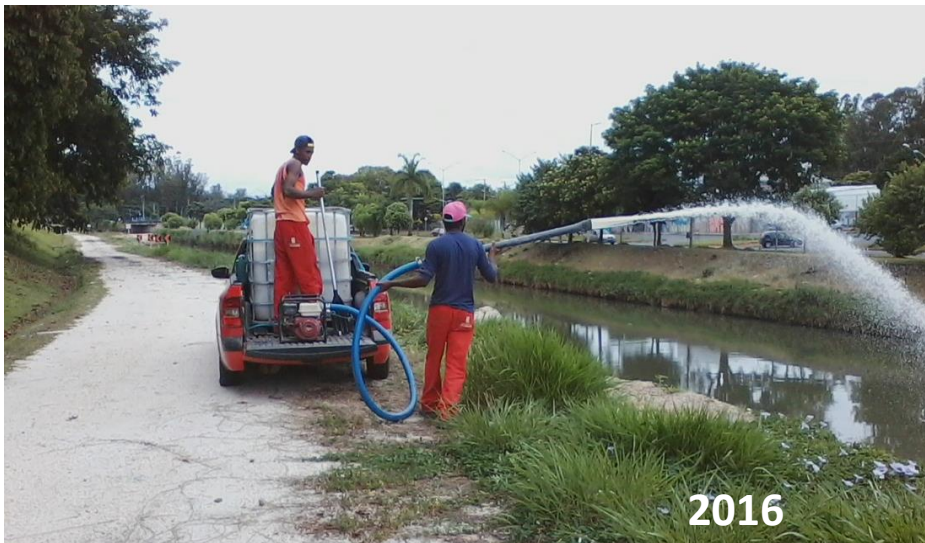
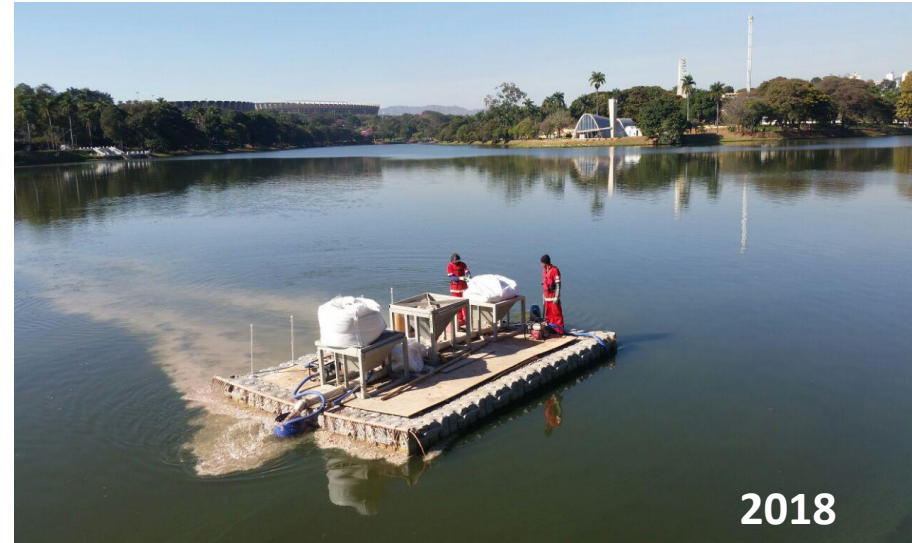
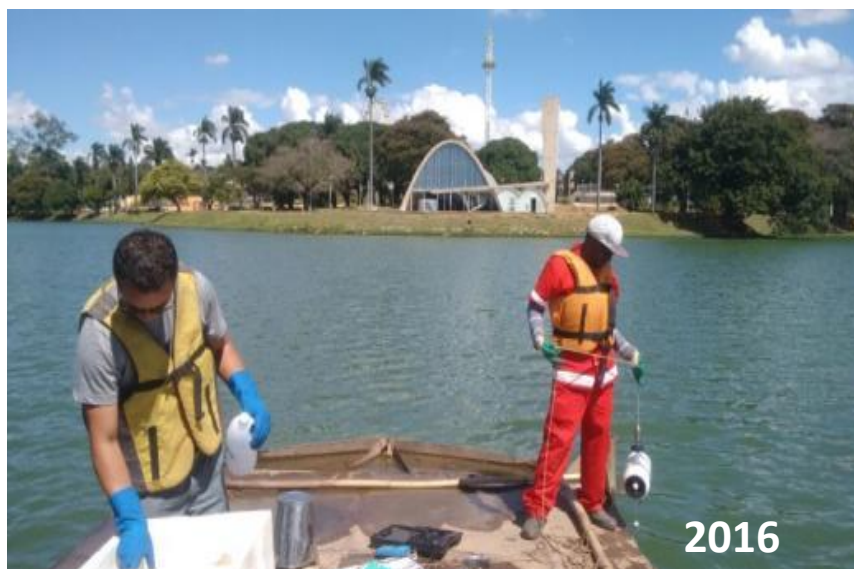
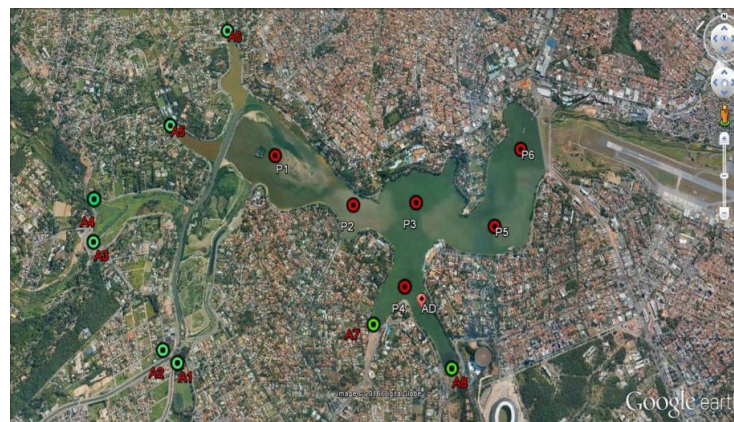
# TRATAMENTO DAS ÁGUAS DA LAGOA DA PAMPULHA – APLICAÇÃO DAS TECNOLOGIAS

- **Aplicação de PHOSLOCK®** – Remediador Físico-Químico para reduzir o fósforo e controlar florações de cianobactérias
- **Aplicação de ENZILIMP®** – Biorremediador para degradação do excesso de matéria orgânica (DBO) e redução de Coliformes fecais (*E. coli*)

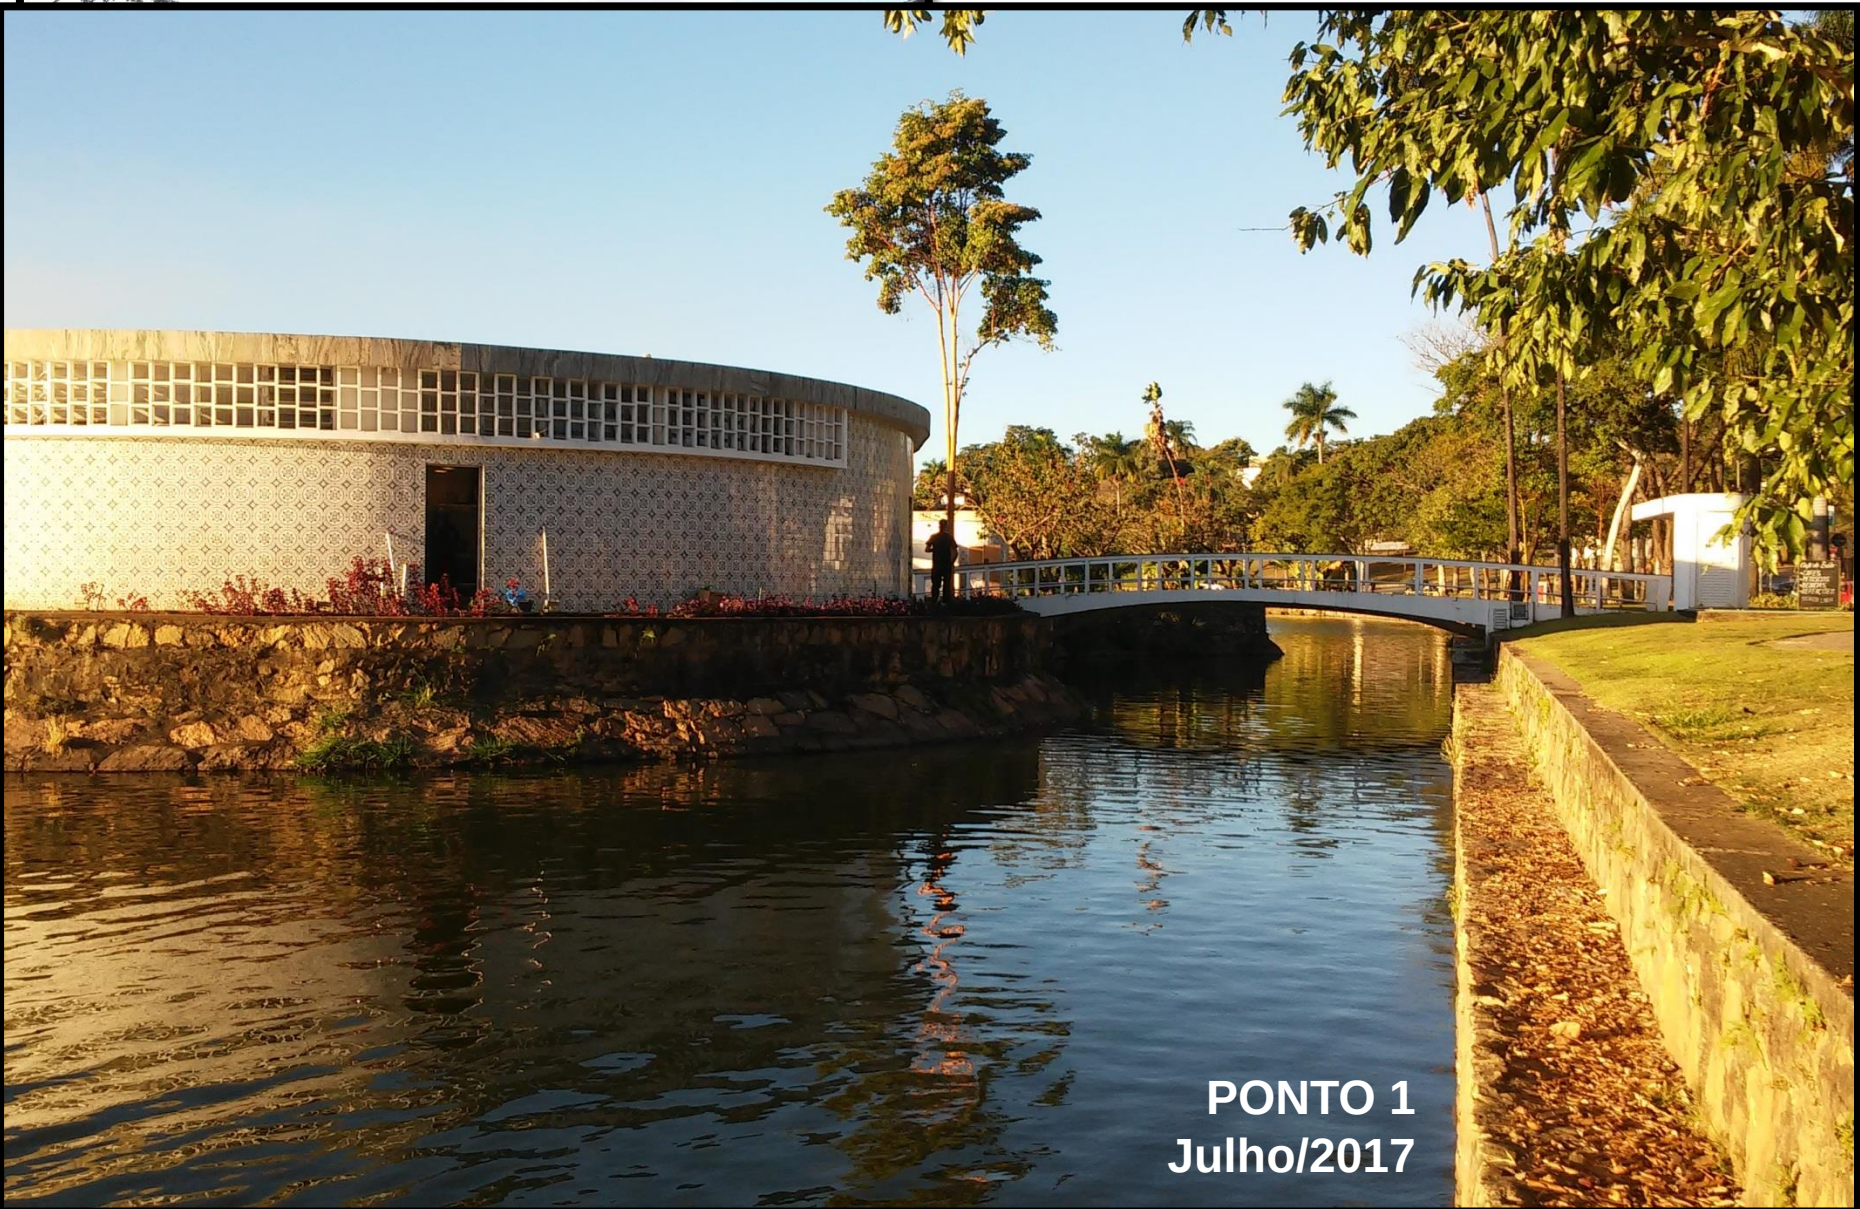
PONTO 1  
Julho/2017

# RELATÓRIO FOTOGRÁFICO – FASE I

## CASA DO BAILE

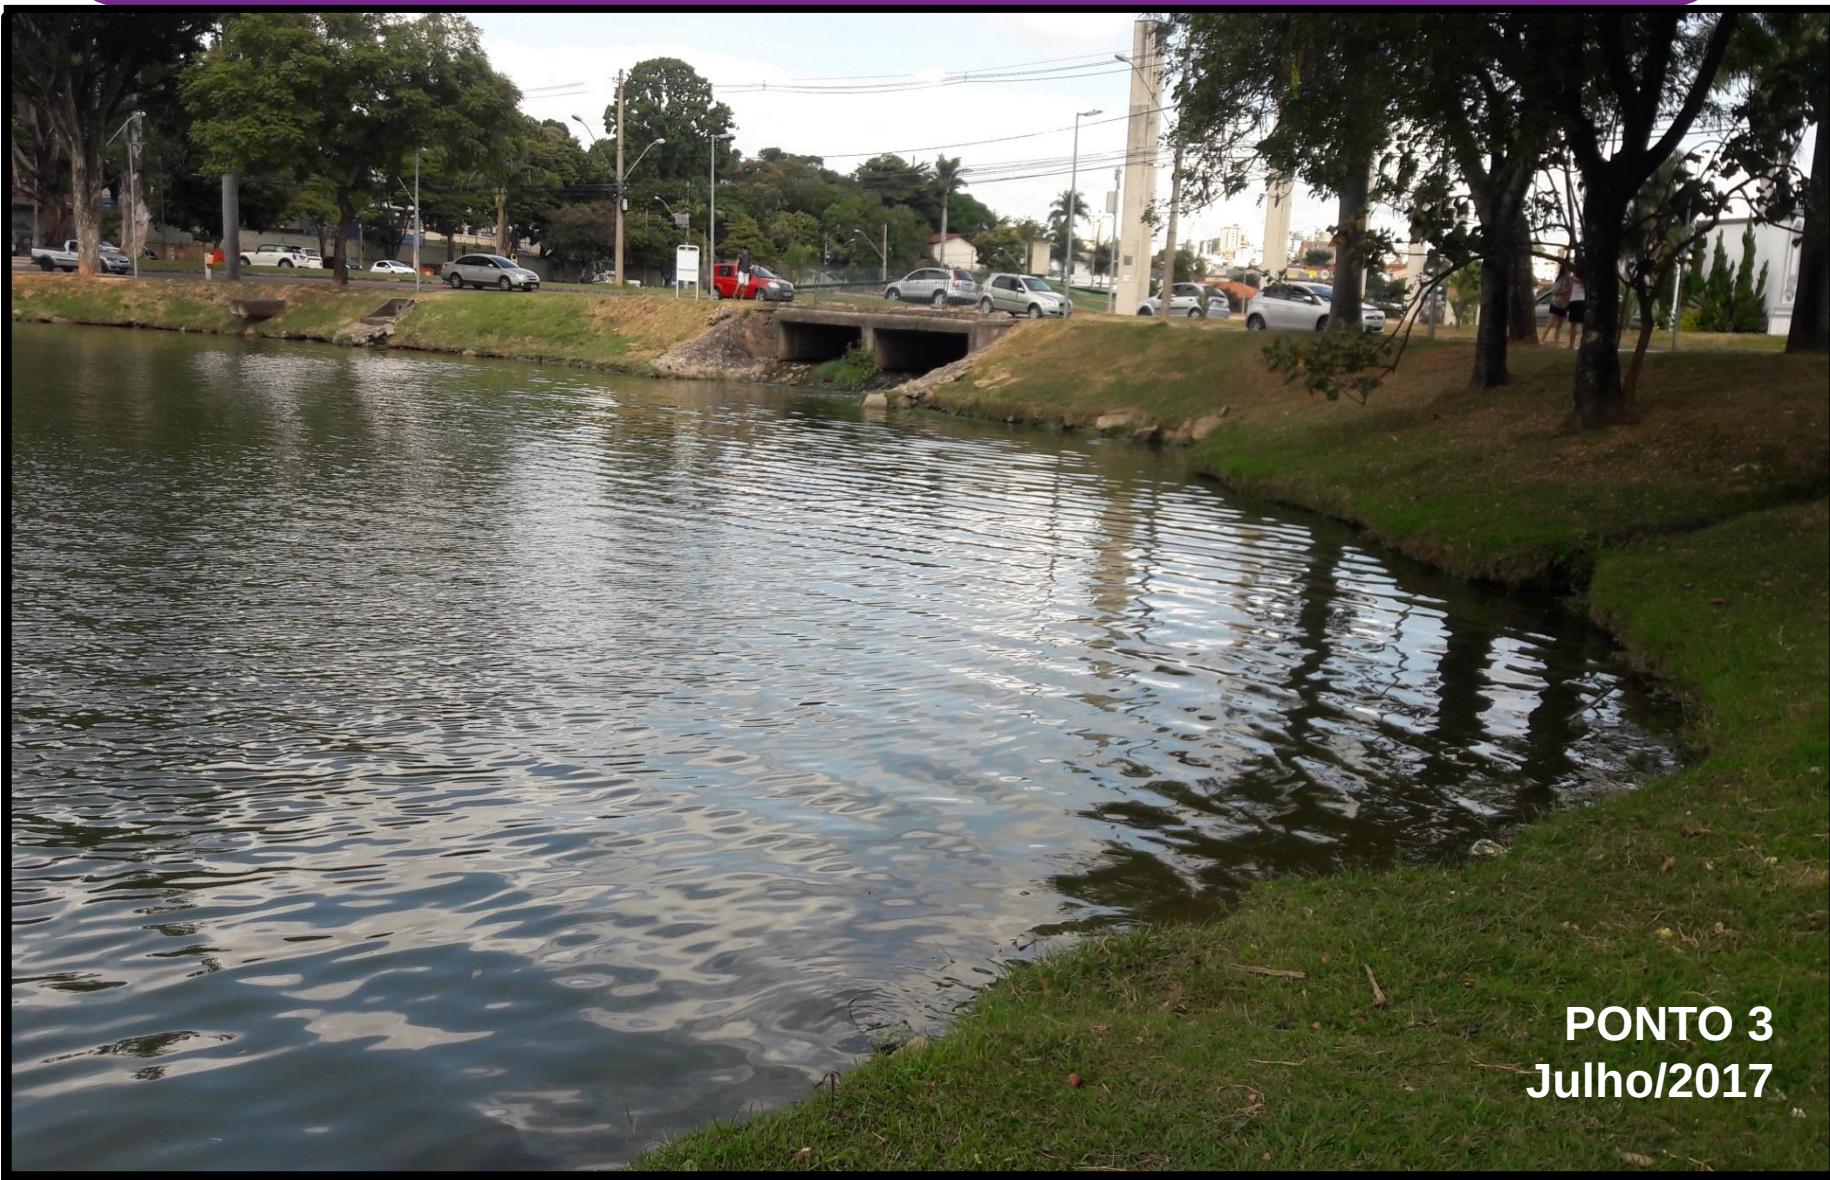
**PONTO 3**  
**Julho/2017**

# RELATÓRIO FOTOGRÁFICO – FASE I

## ENSEADA DO TEJUCO

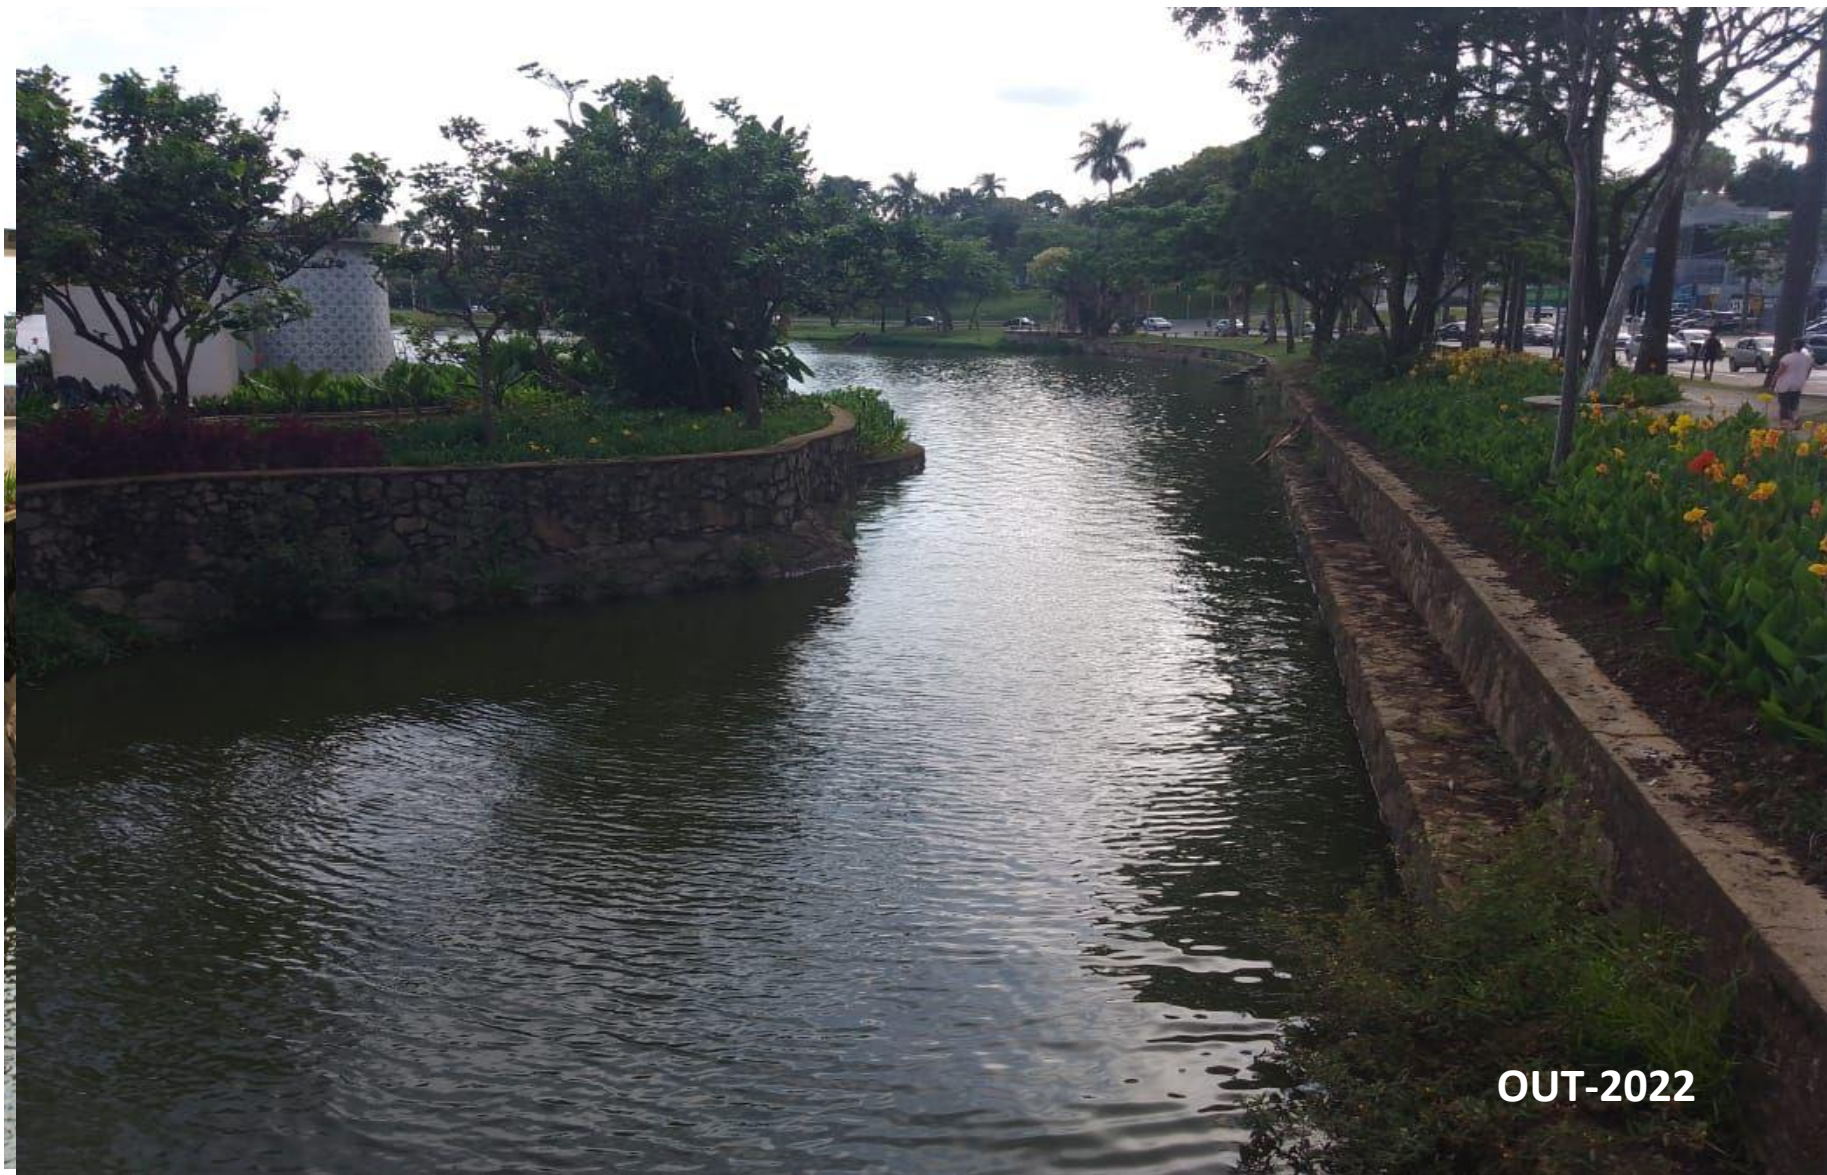
OUT-2022

# RELATÓRIO FOTOGRÁFICO – FASE II

## CASA DO BAILE

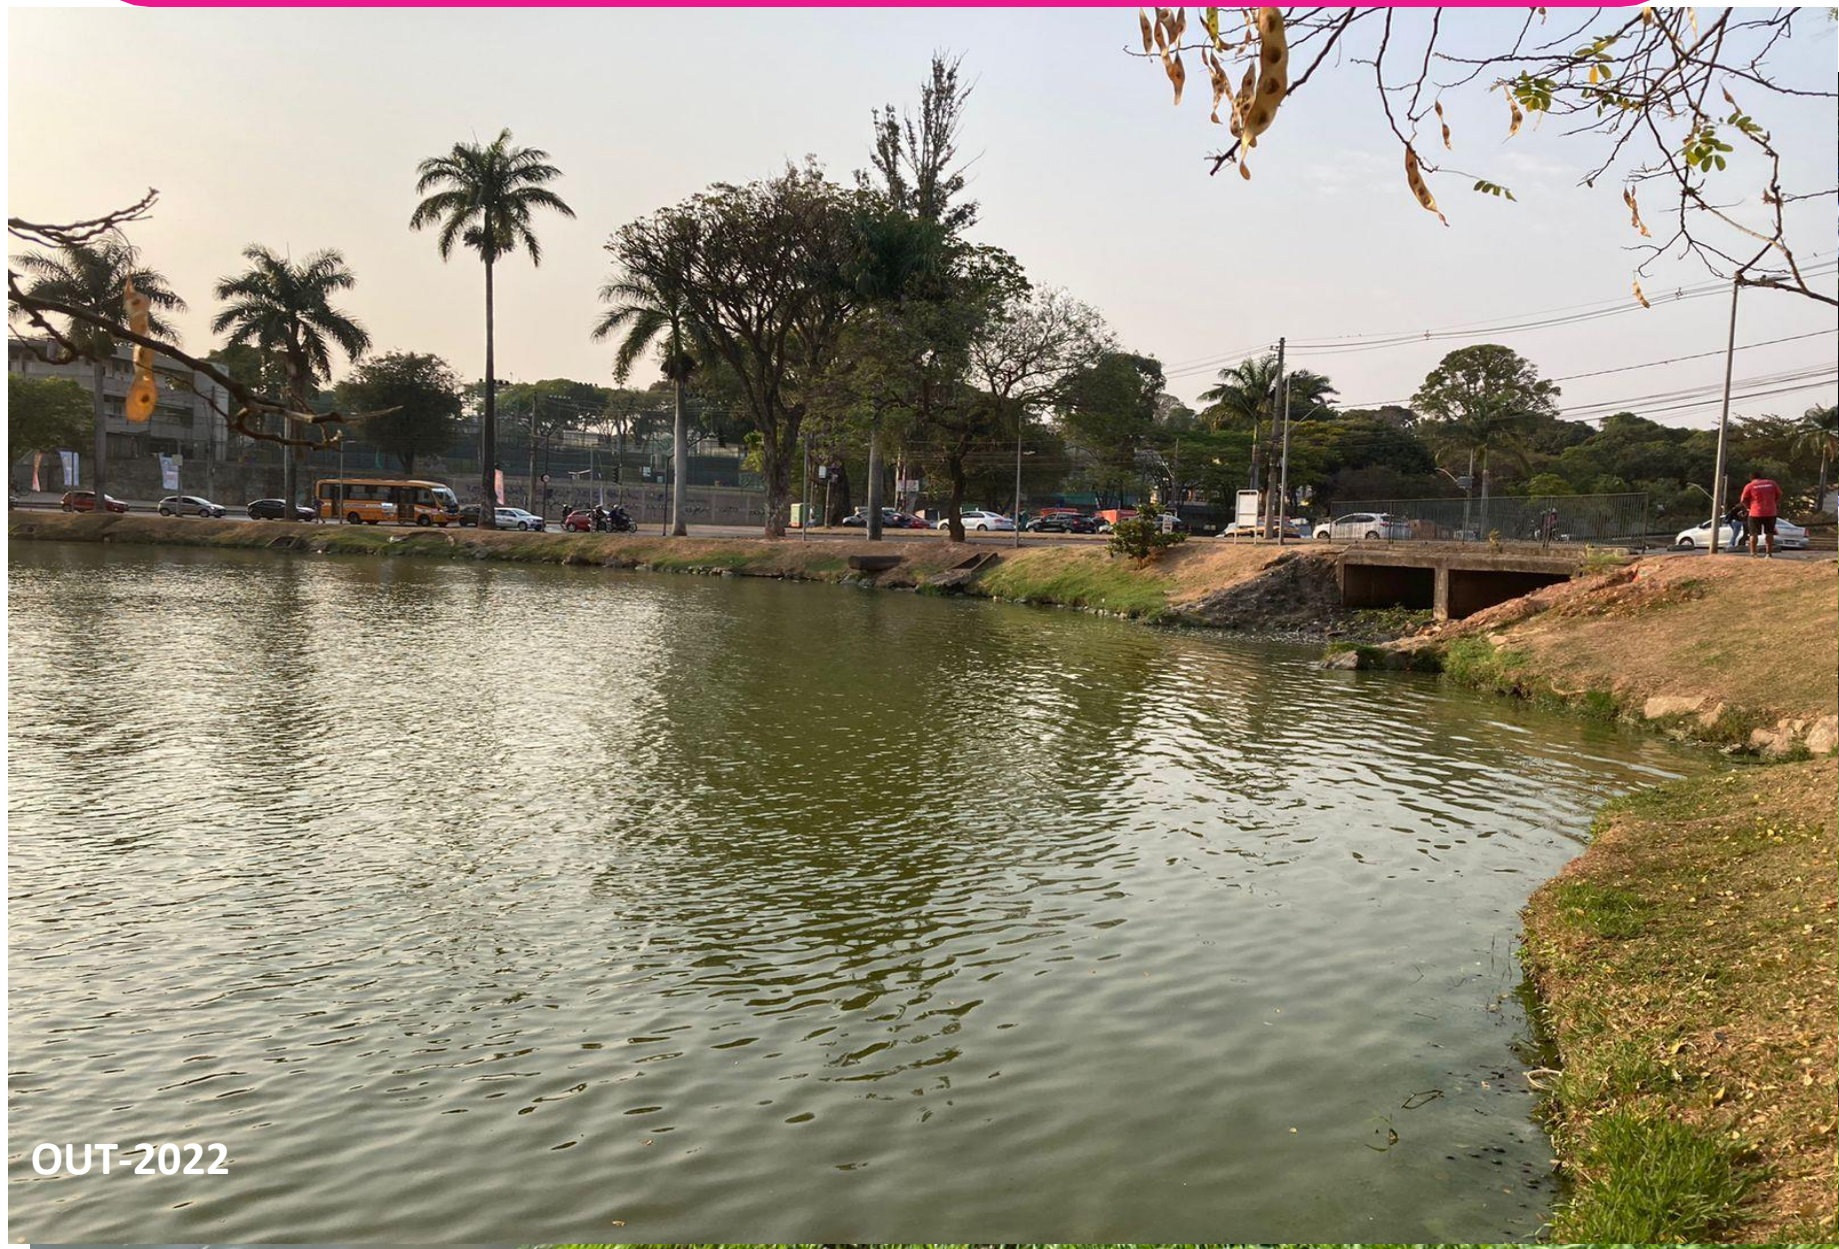
OUT-2022

# RELATÓRIO FOTOGRÁFICO – FASE II

## ENSEADA DO TEJUCO
