# ÁGUAS DA LAGOA DA PAMPULHA

# LAGOA DA PAMPULHA

## PROJETO DE RECUPERAÇÃO DA QUALIDADE DA ÁGUA DA LAGOA DA PAMPULHA (Consórcio Pampulha Viva)

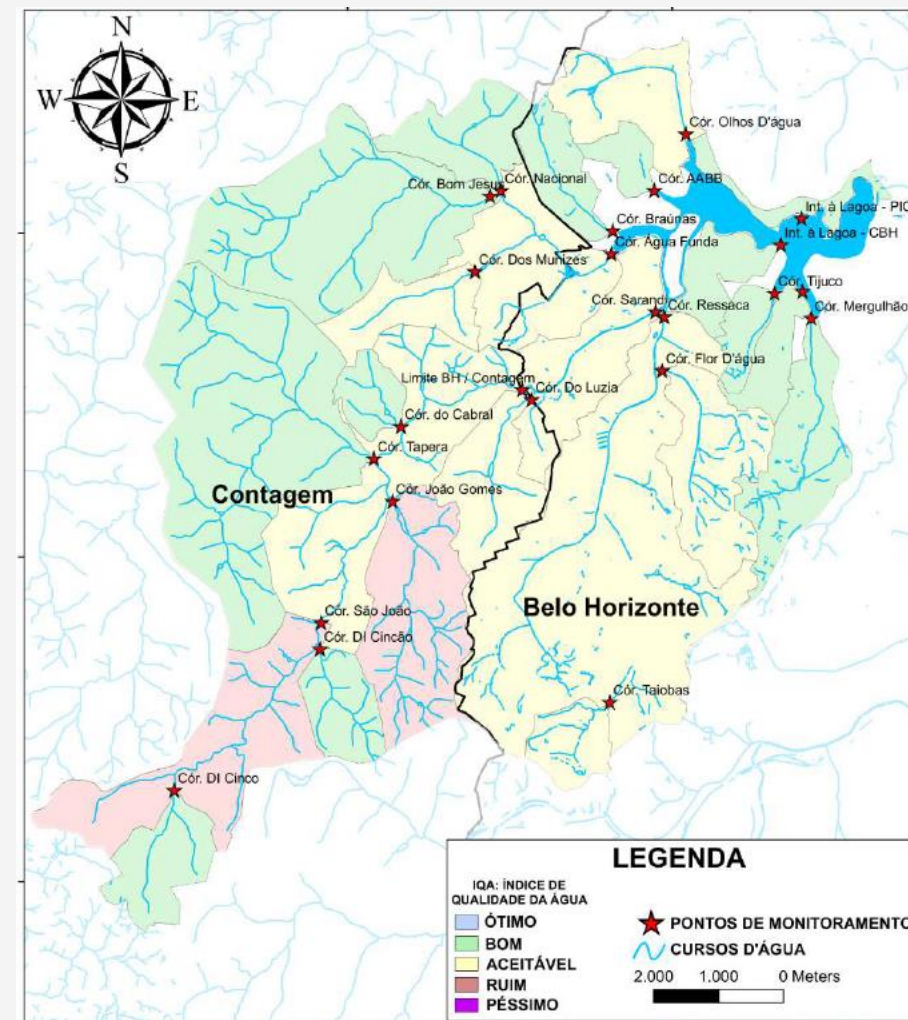
- De forma geral, os tributários diretos da Lagoa da Pampulha apresentaram o índice bom.
- Quanto aos tributários diretos, com a classificação aceitável e ruim (Ressaca e Sarandi), suas águas são direcionadas para a Estação de Tratamento de Águas Fluviais – ETAF onde recebem tratamento antes de desaguar na Lagoa.

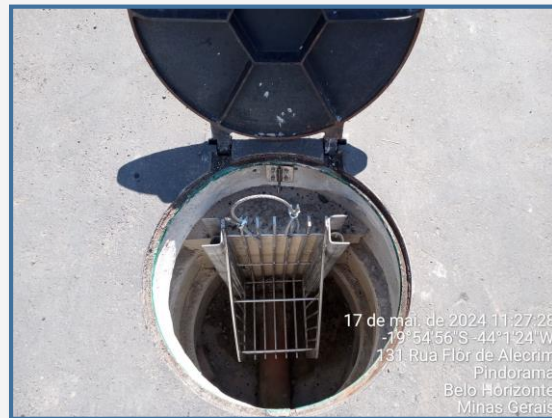
Fonte: COPASA

- ❑ Melhorias Operacionais - 19 PV Lixeira;
- ❑ 14 pontos com coleta em tempo seco;
- ❑ Estação de Monitoramento de Vazão de Esgoto – EMVE;
- ❑ Em fase recursal – Previsão de Início: 1º semestre/26
- ❑ Estação de Monitoramento da qualidade da água dos afluentes da Bacia;
- ❑ Licitado – Previsão de Início: 1º semestre/26
- ❑ Poço de visita com medidor de nível ultrassônico conforme projeto;
- ❑ Em fase recursal – Previsão de Início: 1º semestre/26

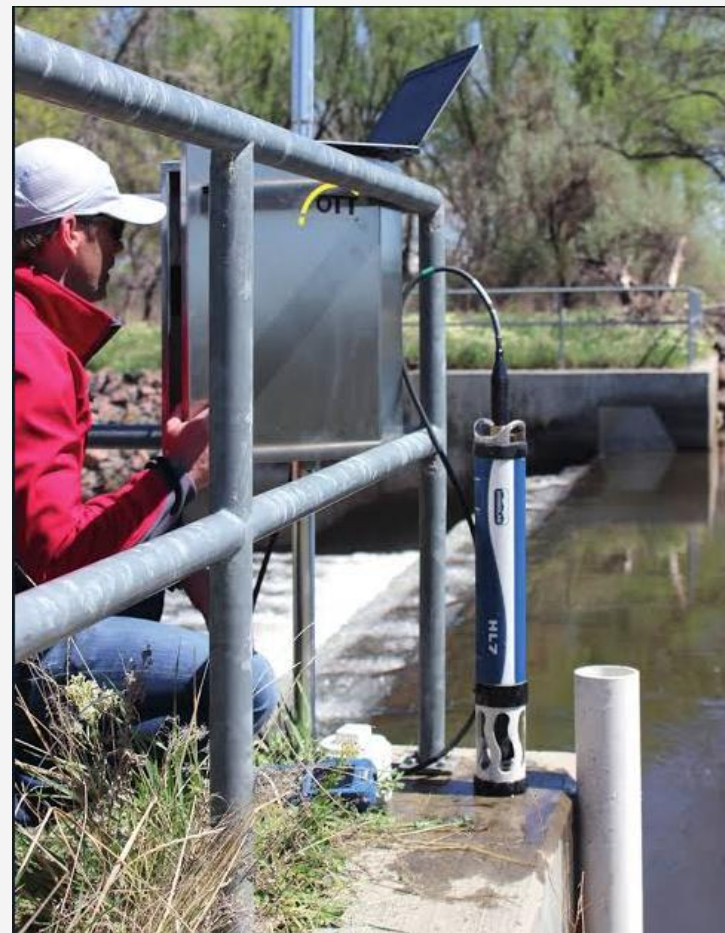
- ❑ Estação de Monitoramento de Vazão de Esgoto – EMVE (Previsão de Início: 1º semestre/26)
- ❑ Estação de Monitoramento da qualidade da água dos afluentes da Bacia (Previsão de Início: 1º semestre/26)
- ❑ Poço de visita com medidor de nível ultrassônico conforme projeto (Previsão de Início: 1º semestre/26)

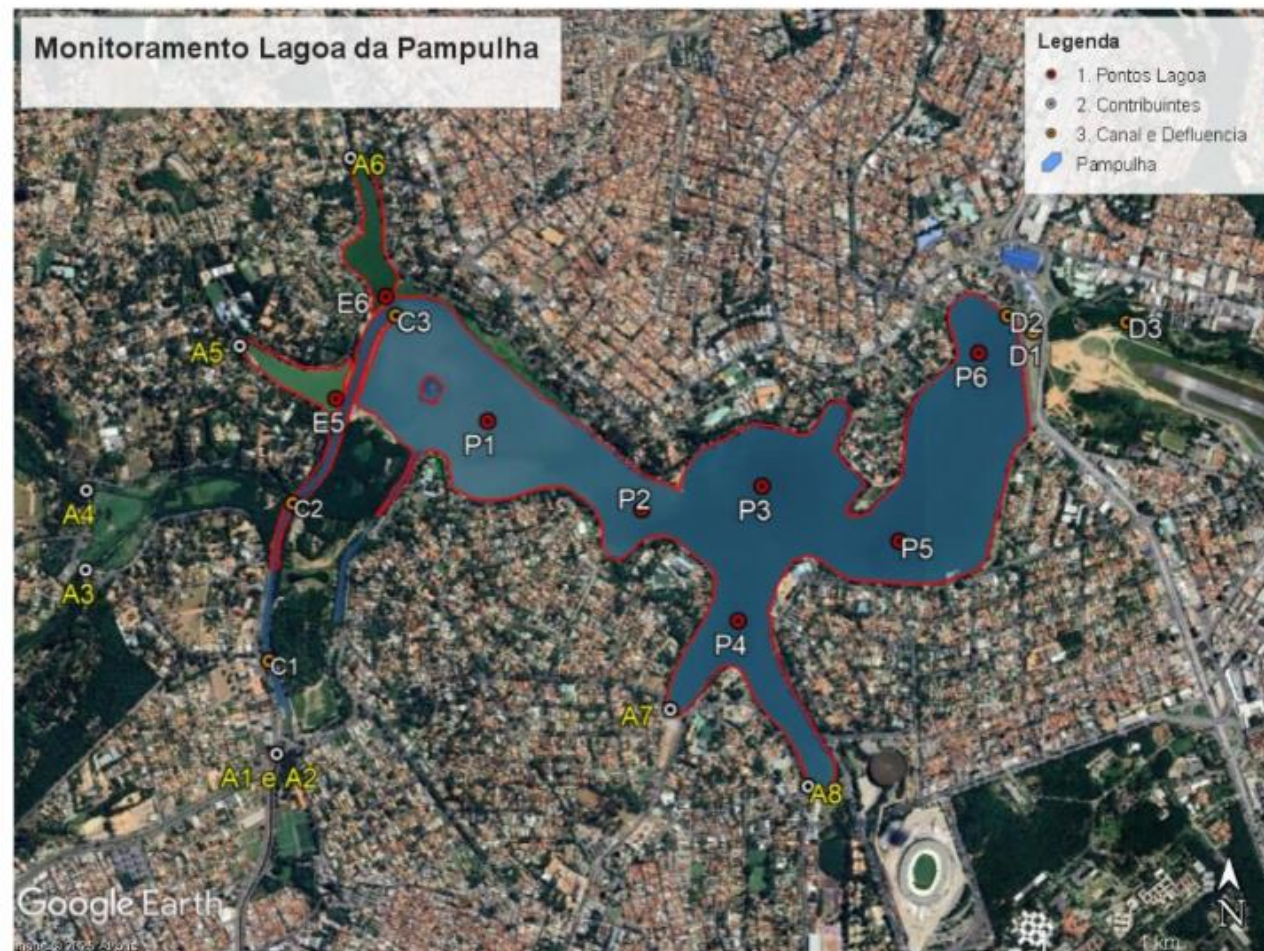
■ Pontos de monitoramento da qualidade da água no Reservatório da Pampulha e seus afluentes.
