**RELATÓRIO TÉCNICO DE MONITORAMENTO FISCAL**  
**Monitoramento da Análise de Deliberação da Autorização para**  
**Exercício de Atividade do Grupo III**

**EMPREENDIMENTO:** PICCO RESTAURANTE LTDA (Picco Skybar & Food) | CNPJ: 45.124.656/0001-54

**ENDEREÇO:** Rua José Hemetério Andrade, 1000/1050 - Buritis | GERFI2-O | ALF 2026100575

**PROTOCOLO:** 31.00534605/2024-87

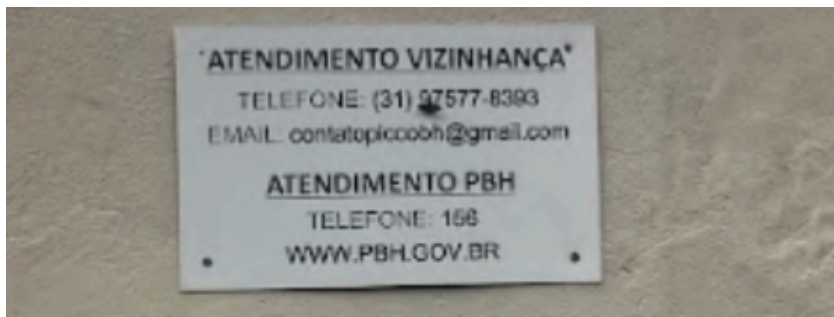
Foi constatada a afixação de uma placa informativa na fachada do imóvel, em local visível, contendo os contatos diretos para atendimento exclusivo à vizinhança (telefone: 3197577-8393 e e-mail: [contatopiccobh@gmail.com](mailto:contatopiccobh@gmail.com)). Em 15/04/2026, segundo relatos dos

responsáveis pelo empreendimento colhidos durante as diligências, até aquele momento, não havia registro de contatos ou queixas de moradores por meio desta via.

Placa informativa com informação do canal direto de comunicação. Foto do dia 12/07/2026.

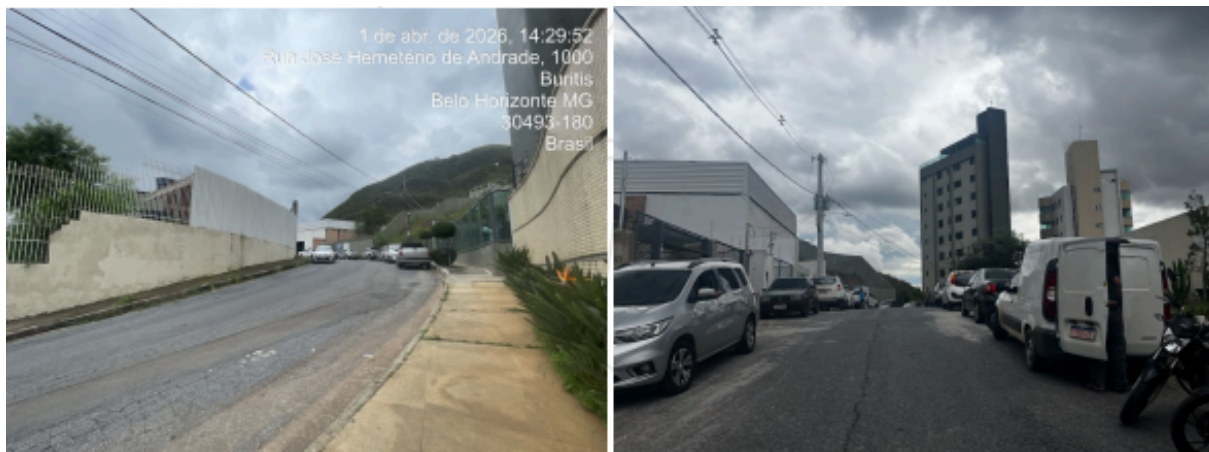
Quanto à ocupação do logradouro (Rua José Hemetério Andrade), a Fiscalização observou variações significativas na presença de veículos estacionados ao longo da via. Em certas ocasiões (como registrado nas vistorias de 15/04/2026 e 26/04/2026), notou-se uma quantidade de moderada a significativa de veículos estacionados em ambos os lados da rua, mesmo em momentos de lotação reduzida ou esvaziamento do Picco Restaurante. Isso pode indicar que a demanda por vagas na via pública é influenciada pela dinâmica geral do bairro e não decorre exclusivamente do fluxo do empreendimento, padrão também confirmado na vistoria de 01/04/2026, quando registrou-se quantidade significativa de carros na via com o restaurante totalmente vazio. Por outro lado, a Fiscalização observou que, em dias de eventos de maior porte (como o "Luau da Califa", em 12/04/2026), a presença maciça de veículos estacionados em ambos os lados da via reduz a pista de rolamento, forçando a via de mão dupla a operar com a passagem de apenas um veículo por vez.

Presença de veículos estacionados na rua, ainda com público reduzido no Picco Restaurante em 01/04/2026. Fonte: Relatório fiscal.

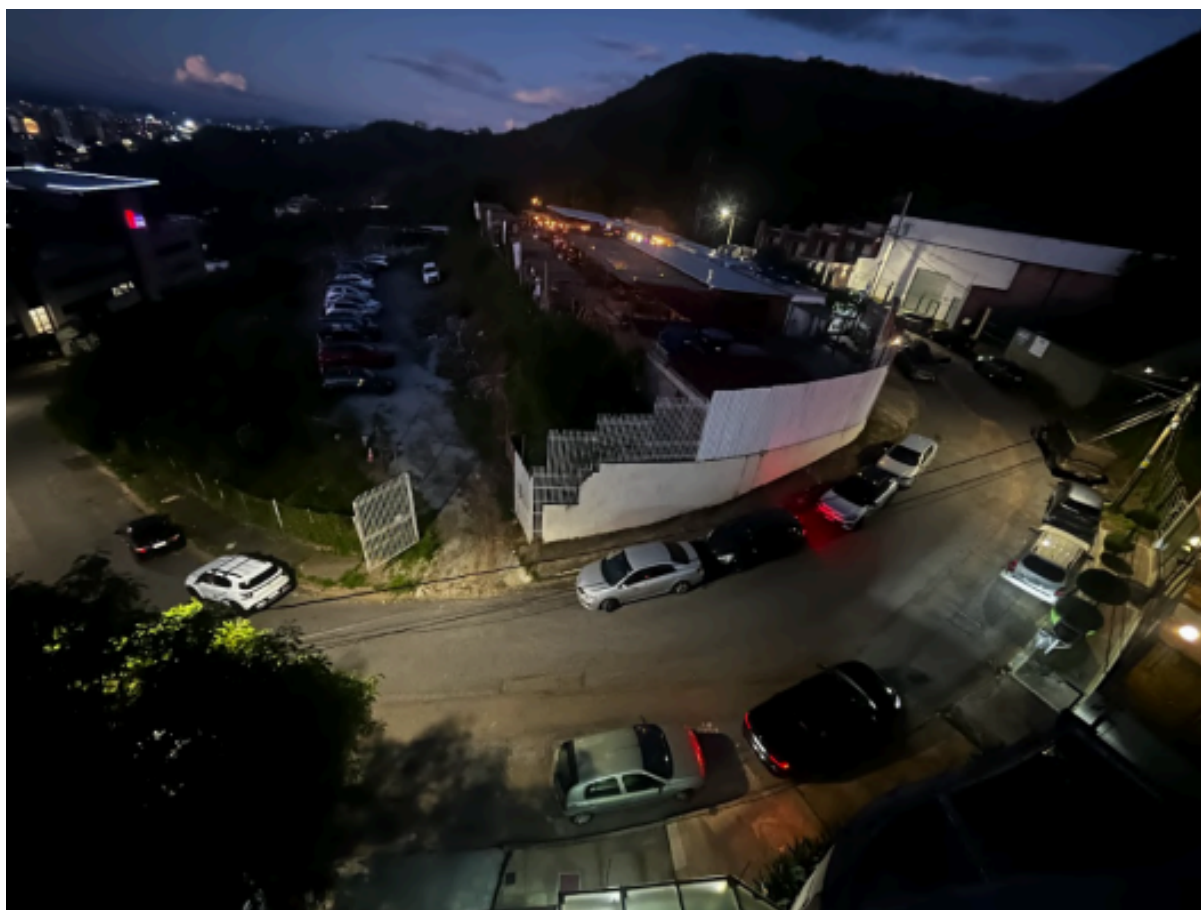
Presença de veículos estacionados durante o evento "Samba no Picco", realizado em 28/03/2026. Fonte: Relatório fiscal.

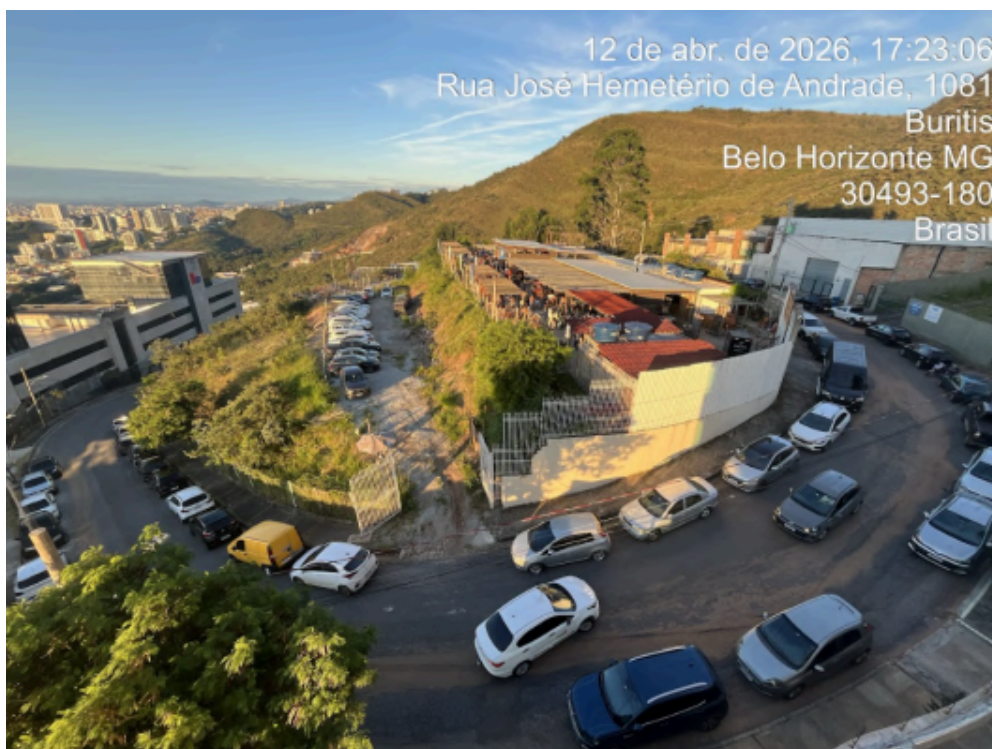
Presença significativa de veículos estacionados em ambos lados da via, durante o evento "Luau da Califa", em 12/04/2026. Fonte: Relatório fiscal.

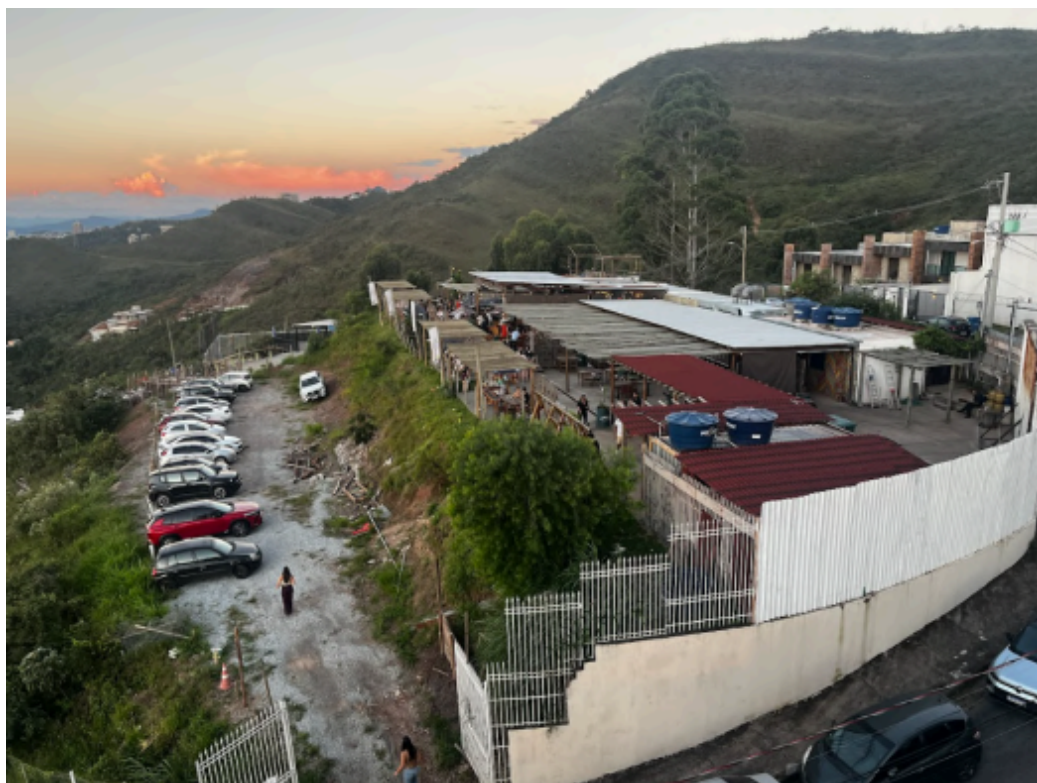
Embora regularizado do ponto de vista do licenciamento de atividades, o monitoramento identificou pendências na infraestrutura operacional do estacionamento. Em vistoria realizada em 12/04/2026 (evento "Luau da Califa"), foram lavrados Autos de Notificação para a

Funcionamento do estacionamento durante o evento "Luau da Califa", em 12/04/2026. Fonte: Relatório fiscal.

instalação de alarme sonoro e visual na saída de veículos, a contratação de seguro de responsabilidade civil e a afixação de cartaz informativo visível acerca dos valores cobrados e das responsabilidades de guarda do local. Na mesma ocasião do evento, os fiscais constataram que o estacionamento operava mediante cobrança de R\$ 30,00 e que os comprovantes emitidos pelas máquinas de cartão de crédito saíam em nome do Picco Restaurante, e não da Alto Buritis. Tal circunstância pode conflitar com a versão apresentada pelos sócios de que se trataria de operação independente, motivo pelo qual a Fiscalização optou por manter o monitoramento para apuração da efetiva responsabilidade pelas atividades exercidas no local.

Destaca-se que a exigência relativa ao seguro foi sanada, com a apresentação de apólice vigente a partir de 15/04/2026. Posteriormente, em diligência no dia 17/05/2026, os sócios informaram que já haviam providenciado a placa e a faixa com a tabela de valores para sanar a pendência de publicização da garantia das relações de consumo.

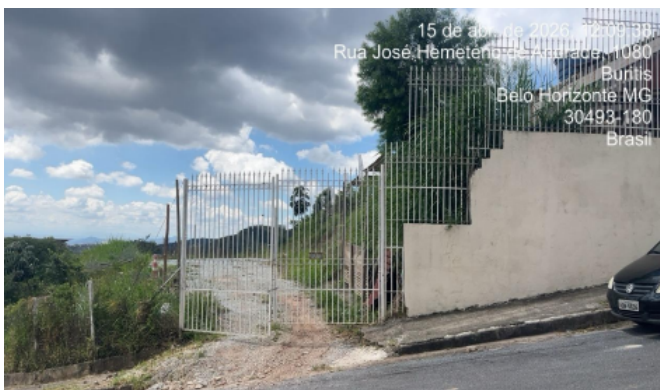
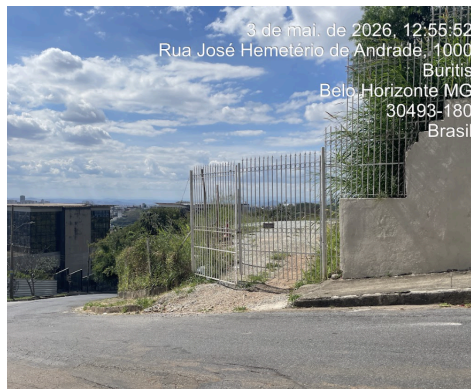
Registra-se que, em múltiplas diligências – especialmente em períodos diurnos e vespertinos, incluindo meios e finais de semana (ex: 15/04, 18/04, 26/04 e 03/05/2026) – as equipes fiscais encontraram o estacionamento Alto Buritis fechado.

Estacionamento fechado, em 15/04/2026 e 03/05/2026. Fonte: Relatórios fiscais.

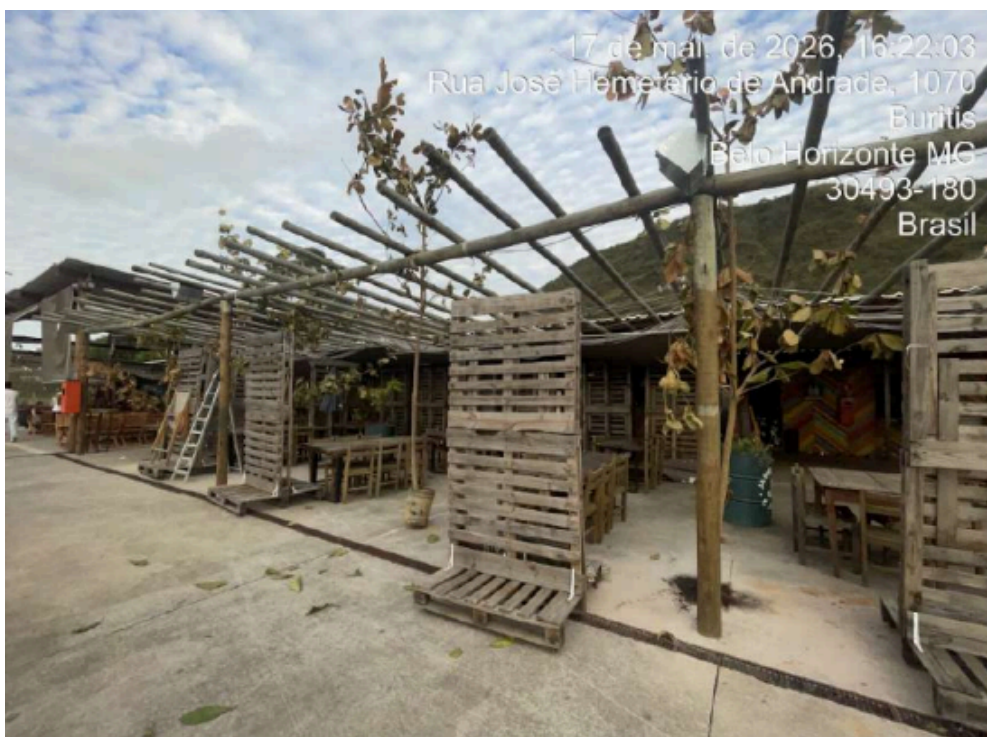
Ainda no âmbito do impacto acústico, o monitoramento avaliou as **medidas mitigadoras** físicas do imóvel. A Fiscalização cobrou a apresentação do Laudo Técnico de Eficiência do Tratamento Acústico, sendo entregue um documento datado de setembro de 2022, baseado em simulação com som mecânico prévia à abertura do local. Conforme os sócios do estabelecimento e como alternativa ao fechamento acústico integral em vidro — considerado financeiramente inviável pelos sócios, que segundo eles teria custo estimado superior a R\$500 mil — o estabelecimento optou por tentar mitigar a propagação do som através de uma suposta barreira vegetal. Nas diligências de maio de 2026, constatou-se o plantio de mudas de amendoeira da praia (*Terminalia catappa*) nas extremidades da área de música ao vivo, mas a fiscalização tem dúvidas quanto à efetividade técnica de contenção acústica, especialmente por se tratar de espécie caduca, que perde as folhas na estação seca. Vê-se pelos registros fotográficos abaixo discriminados, que as espécimes estão sendo plantadas distantes umas das outras e não houve a apresentação de um projeto formal ou Anotação/Registro de Responsabilidade Técnica (ART/RRT) que ateste a real eficácia da medida para a mitigação de ruídos.

Visão geral das árvores plantadas conforme vistoria do dia 17/05/2026. Fonte: Relatório fiscal.

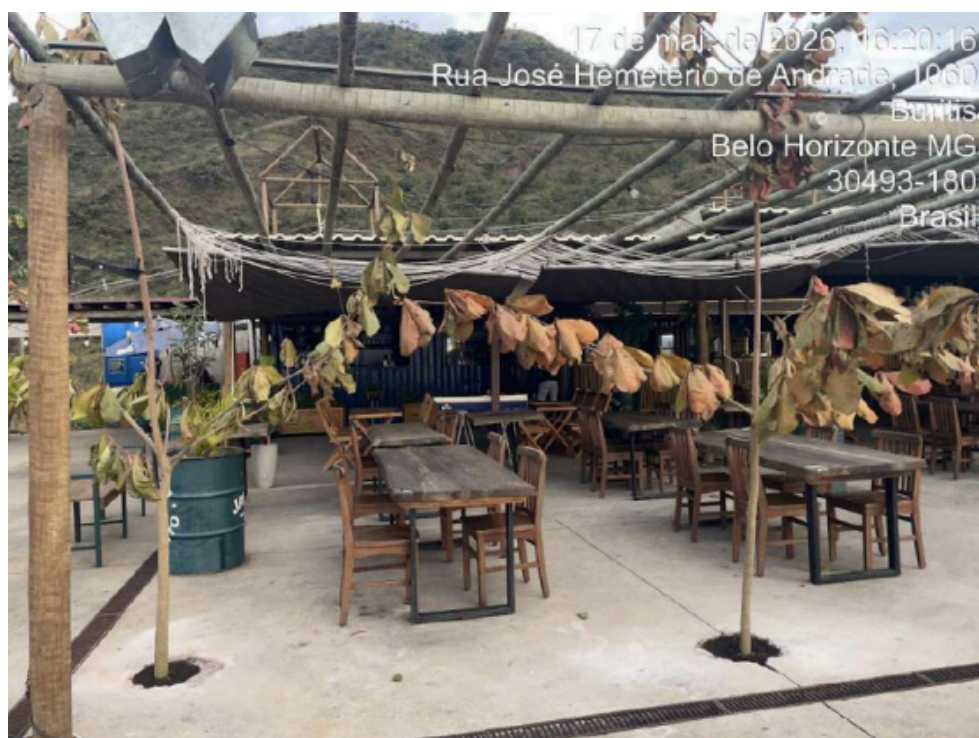
Árvores plantadas conforme vistoria do dia 17/05/2026. Fonte: Relatório fiscal.

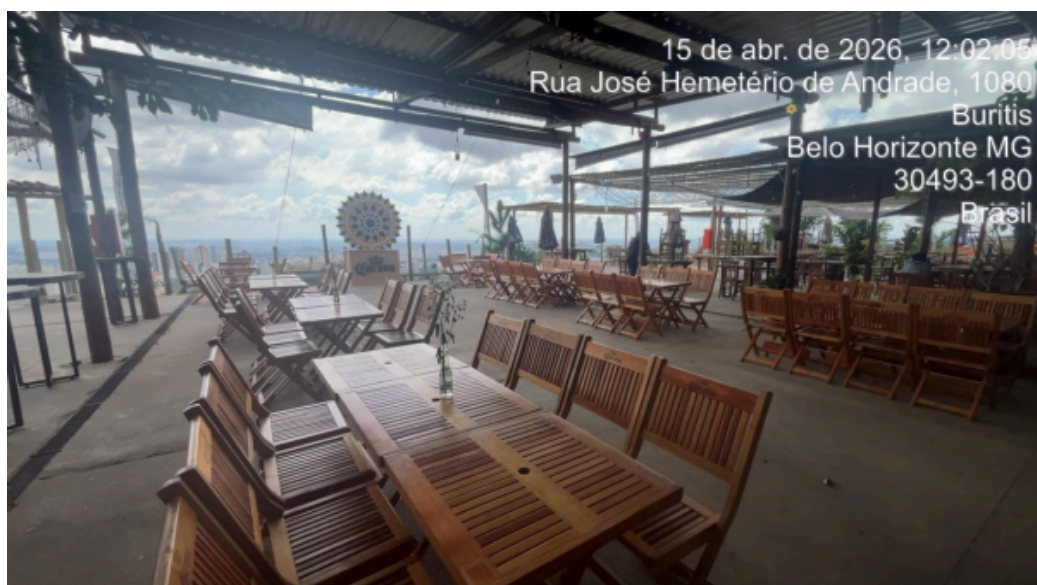
- **Dinâmica sonora do entorno (ruído de ambiente e fatores externos):** As aferições de ruído residual demonstraram que a região apresenta uma paisagem sonora ativa, independente do funcionamento do Picco Restaurante. Em diligências realizadas com o estabelecimento vazio ou operando de forma restrita (vistorias de 15/04, 18/04 e 26/04/2026), foram registrados níveis de ruído de ambiente flutuando entre 35,3 dB e 48,8 dB. Nota-se que para esse período, o limite legal é de 70 decibéis. Em parte das medições, fatores externos influenciaram diretamente os resultados. Conforme registrado nos relatórios de 15/04 e 03/05/2026, houve a captação de picos de elevação causados por rajadas de vento e pela algazarra de alunos do Colégio Buritis Agostiniano (localizado no nº 850 da mesma via). Esses eventos externos foram devidamente isolados para não interferir nos dados do empreendimento monitorado.

Vistoria realizada no dia 15/04/2026, no horário do almoço. Fonte: Relatório fiscal.

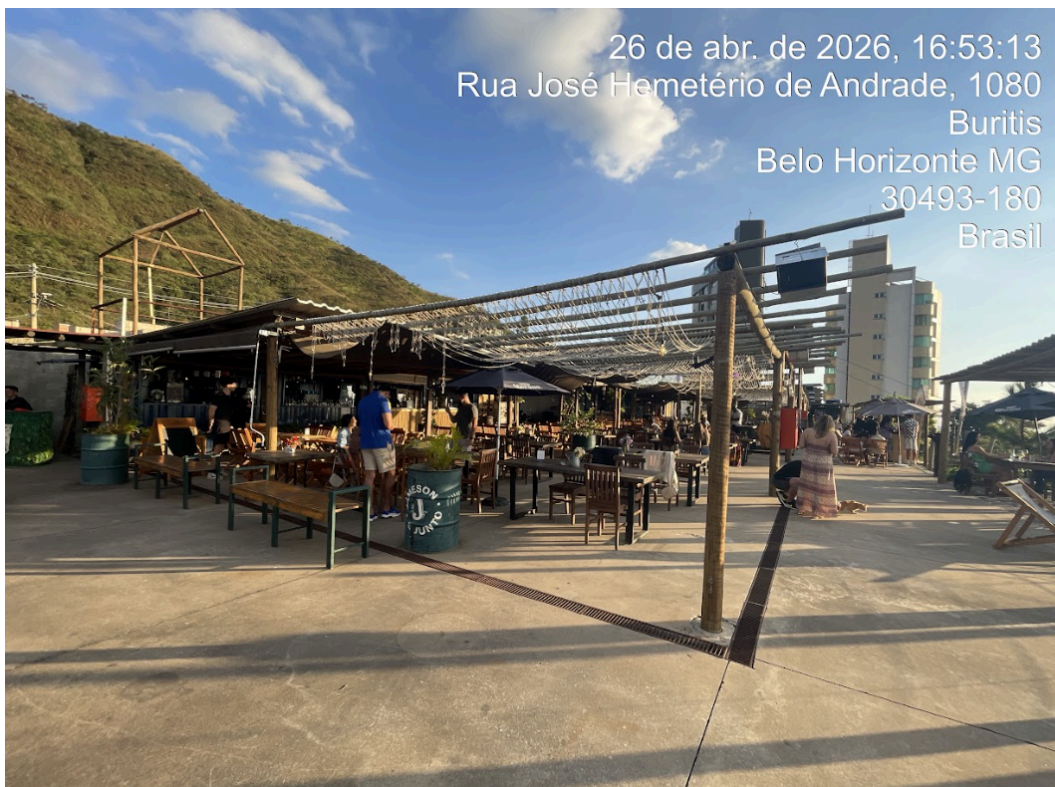
Vistoria realizada no dia 26/04/2026. Fonte: Relatório fiscal.

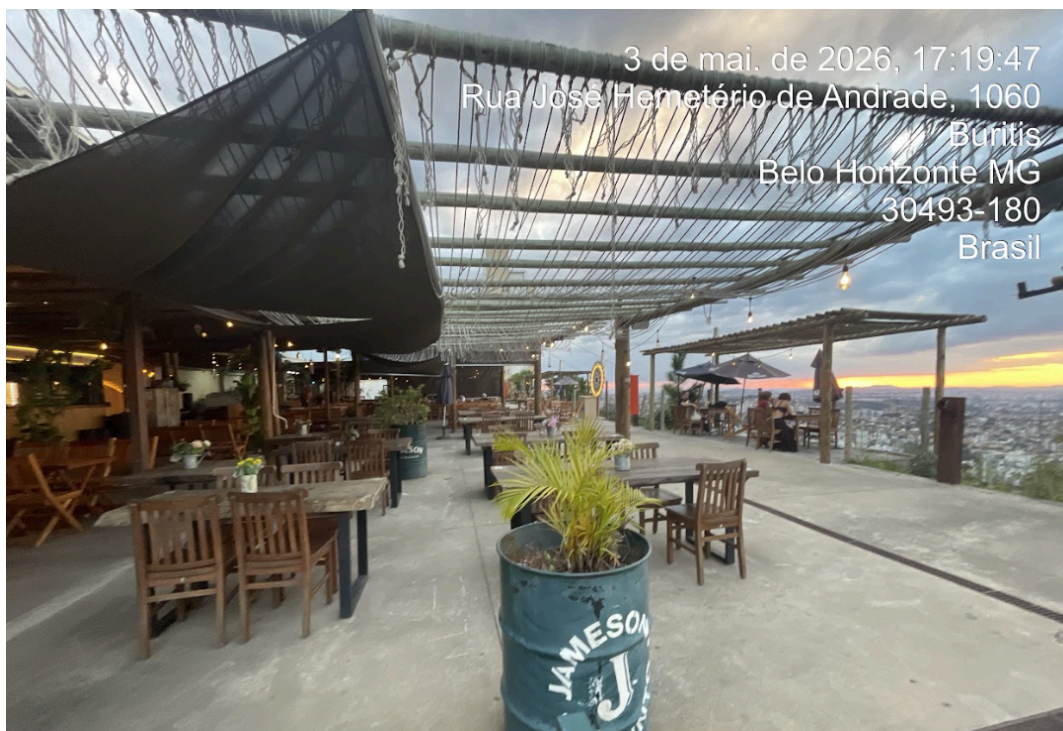
Vistoria realizada no dia 03/05/2026. Fonte: Relatório fiscal.

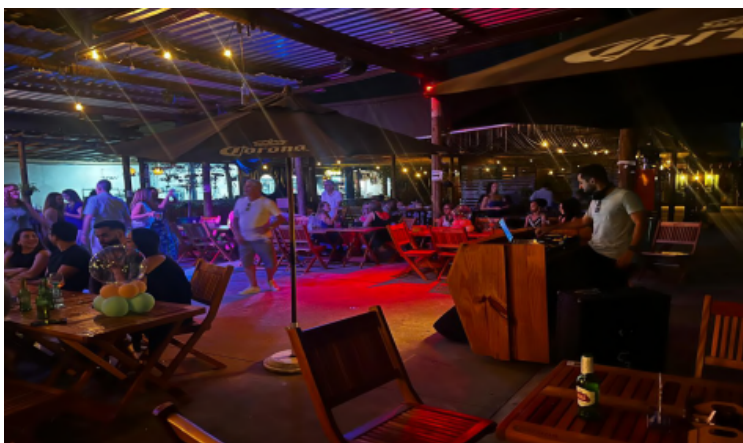
- **Conformidade em operação padrão e eventos moderados:** Durante o monitoramento de rotina com música ambiente (como em 17/05/2026) ou eventos de médio porte com música ao vivo, as emissões mantiveram-se contidas na margem legal. No evento "Samba no Picco" (28/03/2026), as medições brutas registraram 69,8 dB no período diurno (limite 70 dB) e 58,7 dB no período vespertino (limite 60 dB). Após os arredondamentos normativos, os resultados finais de 70 dB e 59 dB atestaram o funcionamento no limite da legalidade. Em vistorias de operação rotineira, como a de 17/05/2026, os níveis foram mais baixos, situando-se entre 44,4 dB e 47,0 dB. Embora o estabelecimento possa operar eventualmente dentro dos limites máximos da lei, é importante ponderar que a baixa magnitude do ruído de ambiente em determinados momentos pode ampliar a percepção do incômodo acústico pela vizinhança.

Vistoria realizada no dia 28/03/2026, durante o evento “Samba no Picco”. Fonte: Relatório fiscal.

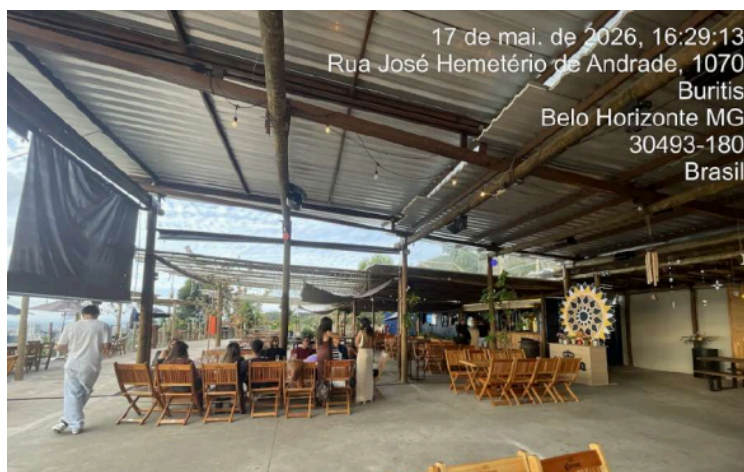
Vistoria realizada no dia 17/05/2026, durante o evento “Samba no Picco”. Fonte: Relatório fiscal.

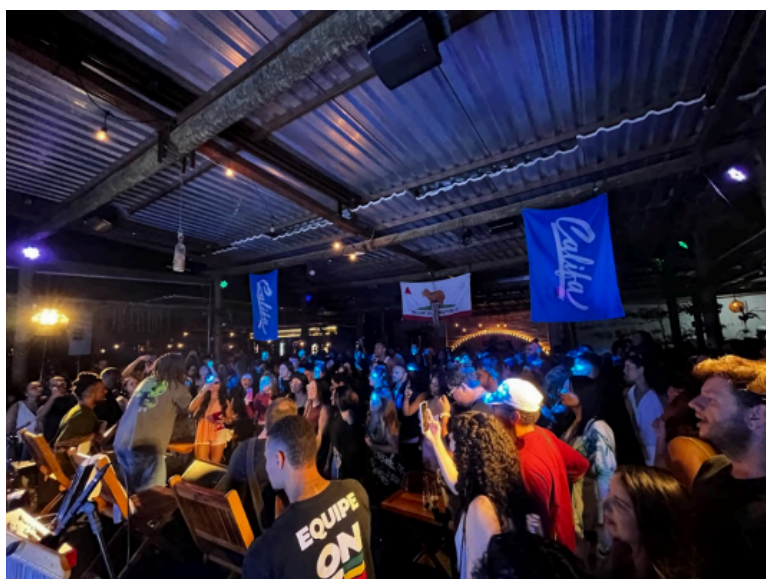
- **Constatação de irregularidade em evento de grande porte:** A extrapolação dos limites acústicos legais foi verificada no dia 12/04/2026, durante o "Luau da Califa". Nesta ocasião, o atraso no cronograma estendeu a apresentação da banda "Onze:20" para o período vespertino (após às 19h), quando o limite legal decresce em 10 dB: de 70 dB para 60 dB. A aferição no local de suposto incômodo comprovou uma imissão de 71,7 dB (LAeq), valor significativamente superior ao limite de 60 dB para o horário, resultando na lavratura do Auto de Infração 20260049934AI. Cabe ressaltar que devido à propagação das ondas sonoras e à topografia local, o incômodo costuma ser percebido com maior intensidade nos apartamentos do que no nível da rua.

Vistoria realizada no dia 12/04/2026, durante o evento "Luau do Califa". Fonte: Relatório fiscal.

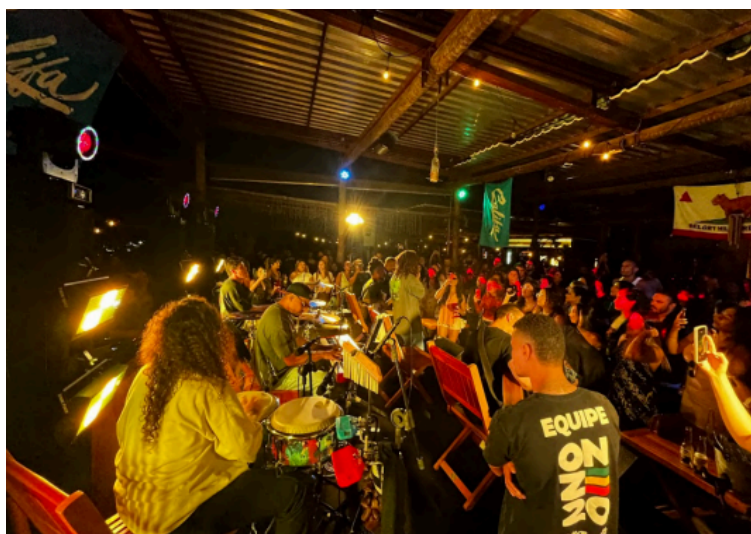
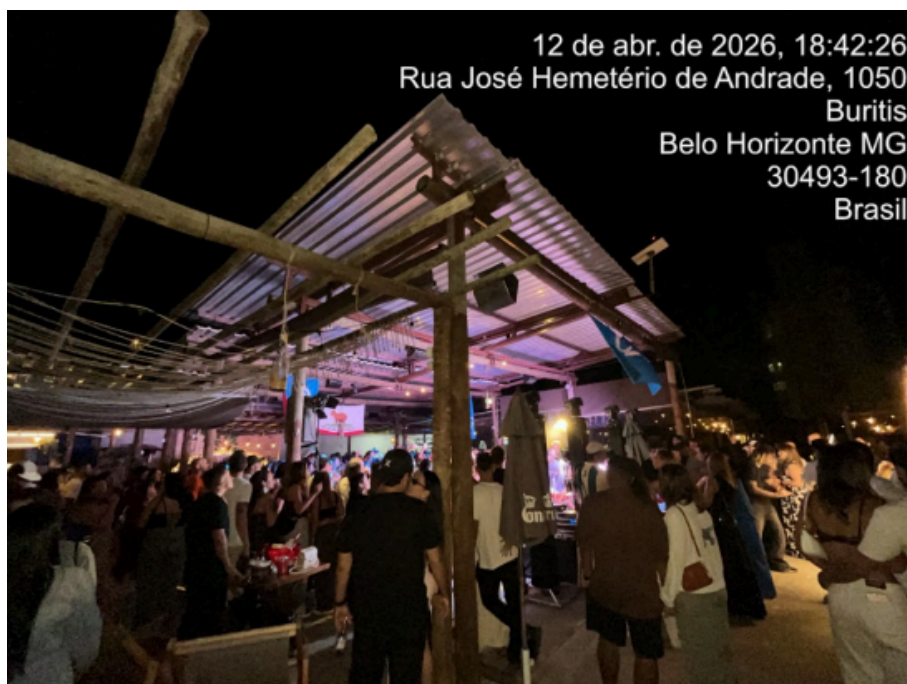
Vistoria realizada no dia 12/04/2026, durante o evento “Luau do Califa”. Fonte:  
Relatório fiscal.

A exceção a esse padrão ocorreu durante a realização de eventos de maior porte. Destaca-se a vistoria do dia 12/04/2026 (domingo), durante o evento denominado "Luau da Califa", que contou com show de banda ao vivo. Na ocasião, a Fiscalização constatou a emissão de ruídos acima do limite estabelecido para o período vespertino, o que resultou na lavratura de Auto de Infração (20260049934AI) em desfavor do estabelecimento. Na mesma oportunidade, foi emitido um Relatório de Orientação (20260005999RO) para a empresa promotora do evento

(Nossa Agência Eventos Ltda), advertindo também sobre o uso não autorizado de drone no local, fato que gerou queixas formais dos moradores.

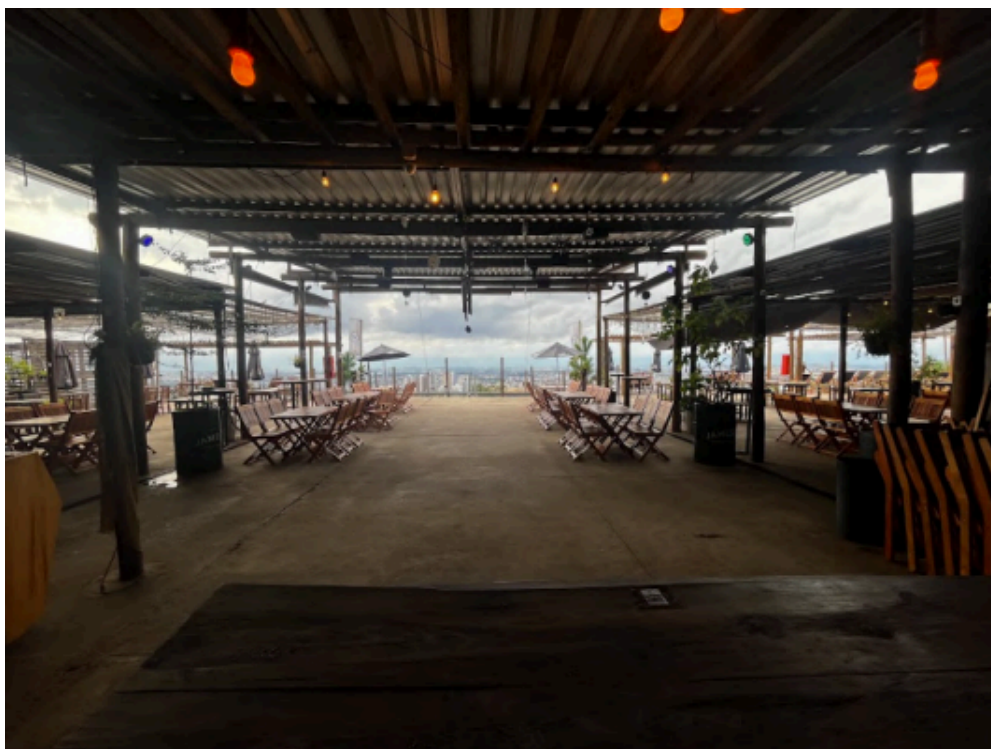
Vista da área central do estabelecimento, onde informam acontecer a música ao vivo. Fonte: Relatório fiscal do dia 12/03/2026.

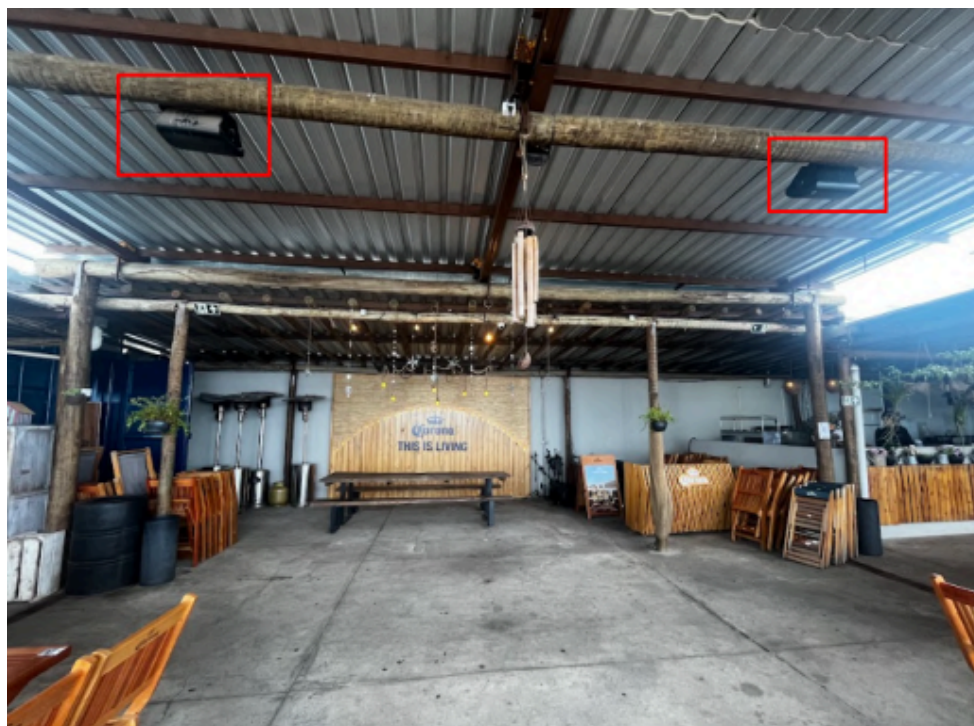
- **Medidas mitigadoras:** Quanto à infraestrutura acústica, os responsáveis apresentaram um formulário do Laudo Comprobatório de Eficiência Acústica (elaborado em setembro de 2022, baseado em simulação prévia à abertura do local). Como o estabelecimento avaliou ser financeiramente inviável o fechamento acústico integral em vidro (cuja eficiência também não foi comprovada por nenhum laudo técnico), optou-se por medidas alternativas. Fisicamente, a equipe fiscal verificou a intenção do estabelecimento de implementar uma suposta barreira acústica vegetal - árvores plantadas de maneira esparsa - nas laterais, que permanecem abertas. Em 17/05/2026, notou-se a execução do plantio de mudas de amendoeira (*Terminalia catappa*) em fase de finalização, contudo, sem a apresentação de um projeto formal ou Anotação/Registro de Responsabilidade Técnica (ART/RRT) que ateste a real eficácia da medida para a mitigação de ruídos, como relatado no item 3.3.1. Operacionalmente, a Fiscalização constatou o uso de caixas de som aéreas de sobrepor (abaixo croqui com a localização das caixas) e a adoção de um sistema de monitoramento pessoal (fones de ouvido) para os músicos durante as apresentações ao vivo, com o intuito de evitar o uso de grandes amplificadores abertos no palco para controlar a dispersão sonora.

Sistema de som: caixas aéreas de sobrepor. Fonte: Relatório fiscal do dia 12/03/2026.

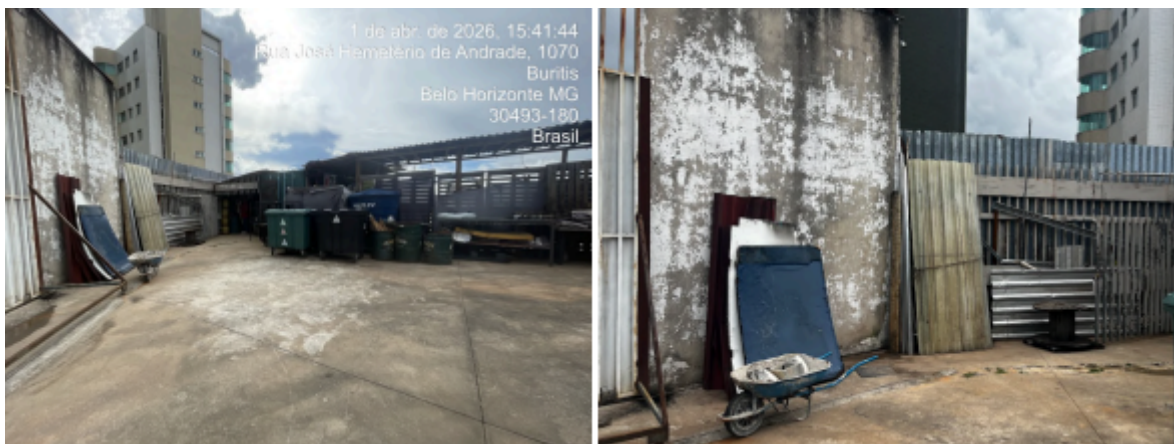
dias e horários de coleta domiciliar da região, além da coleta seletiva (sendo os recicláveis às segundas-feiras e os resíduos comuns às terças, quintas e sábados). Registra-se também que a Fiscalização havia solicitado, em 12/03/2026, a organização e a remoção de sucatas armazenadas na área dos fundos do imóvel, exigência que foi atendida pelos responsáveis, conforme constatado na vistoria de 01/04/2026.

Organização e remoção de sucatas realizada conforme solicitação da Fiscalização. Fonte: Relatório fiscal do dia 01/04/2026.
