# **Monitoramento da Análise de Deliberação da Autorização para Exercício de Atividade do Grupo III**

**Empreendimento: Picco Bar e Restaurante Ltda.**

**Protocolo: 31.00534605/2024-87**

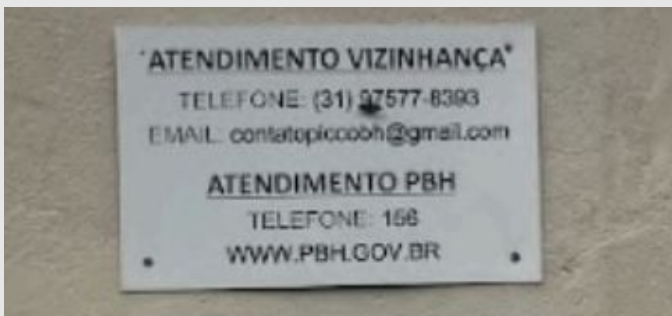
- Constatada a manutenção de placa informativa na fachada do imóvel;
- Em 15/04/2026, segundo relatos dos responsáveis, até aquele momento, não havia registro de contatos ou queixas de moradores por meio desta via.

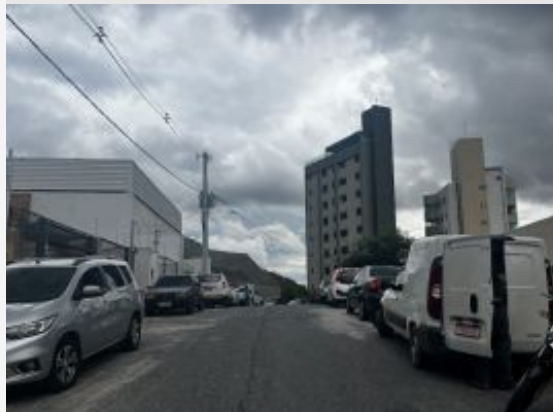
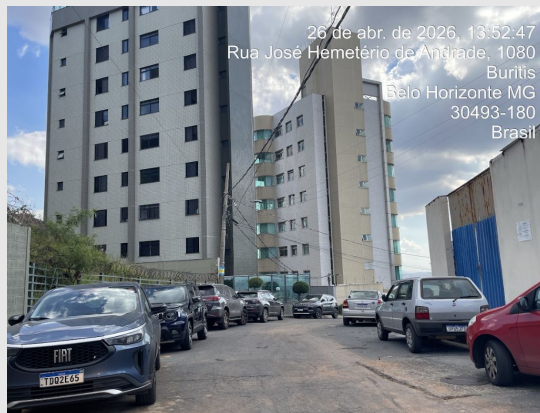
Em certas ocasiões, notou-se uma **quantidade de moderada a significativa de veículos** estacionados em ambos os lados da rua, **mesmo em momentos de lotação reduzida ou esvaziamento** do Picco Restaurante.

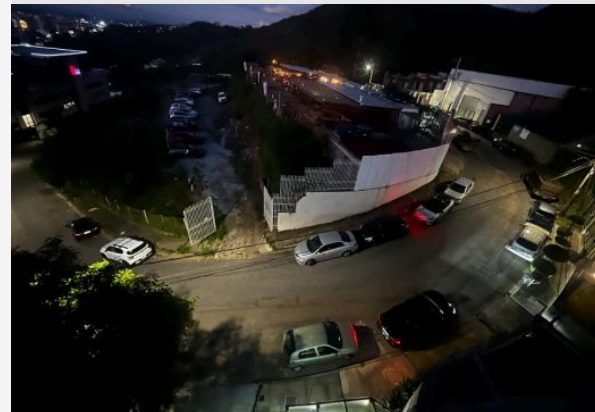
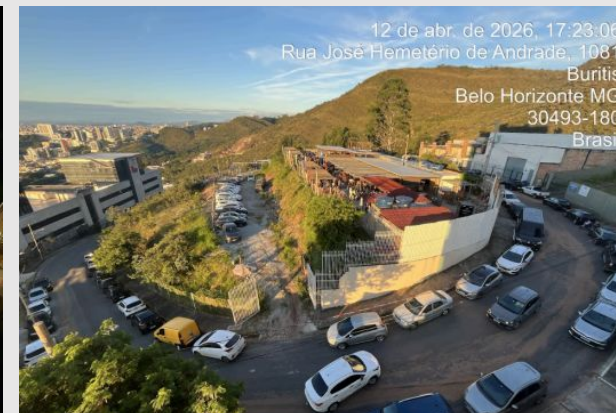
Por outro lado, **em dias de eventos de maior porte** (como o "Luau da Califa"), a **presença maciça de veículos estacionados em ambos os lados da via reduz a pista de rolamento**, forçando a via de mão dupla a operar com a passagem de apenas um veículo por vez.

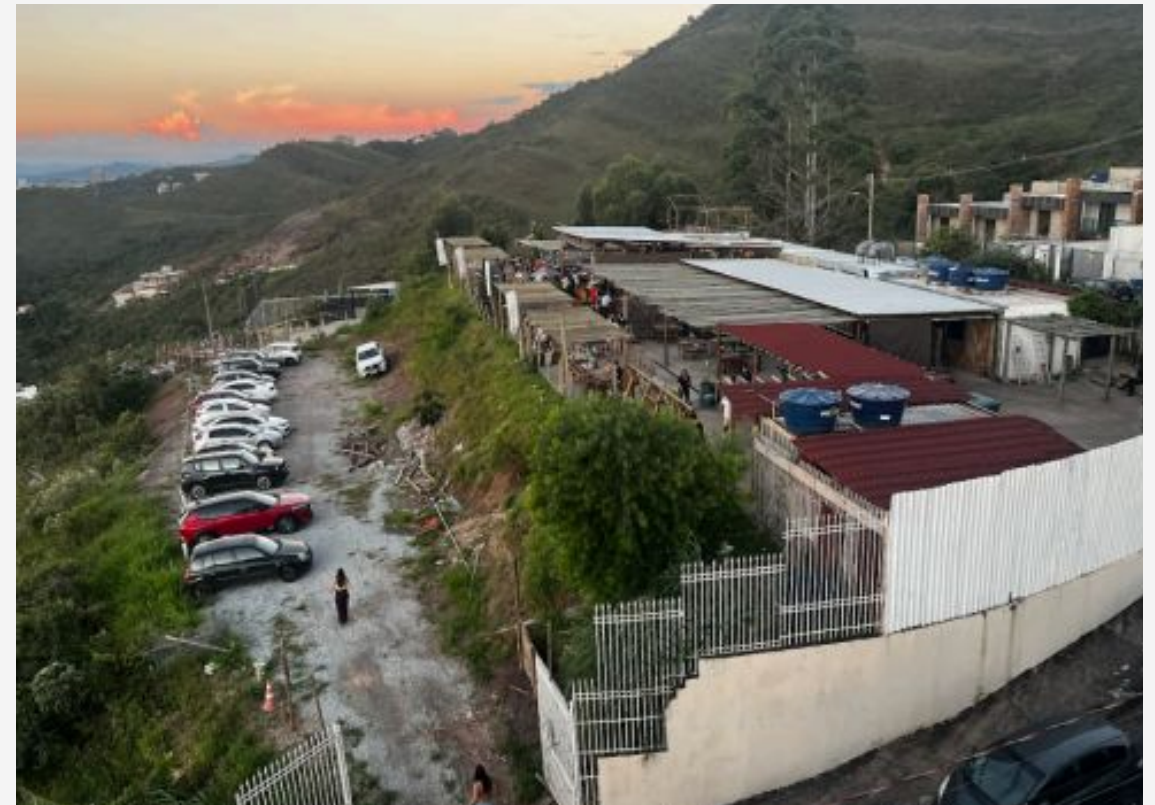
- Identificada a utilização do estacionamento em área adjacente por clientes do restaurante, sem controle de acesso, o que levou ao entendimento inicial de desconformidade da área indicada no ALF;
- Em 01/04/2026, foi verificado que o estacionamento possui personalidade jurídica própria: **Alto Buritis Estacionamentos Ltda.** (CNPJ 58.375.757/0001-40);
- Os responsáveis pelo empreendimento Picco também são sócios da empresa;
- Informado que o estacionamento não seria de uso exclusivo do restaurante, atendendo também a vizinhos como o “La Vista Beach Club”. O estacionamento possui **ALF nº 2024046130**, válido até 27/12/2029.

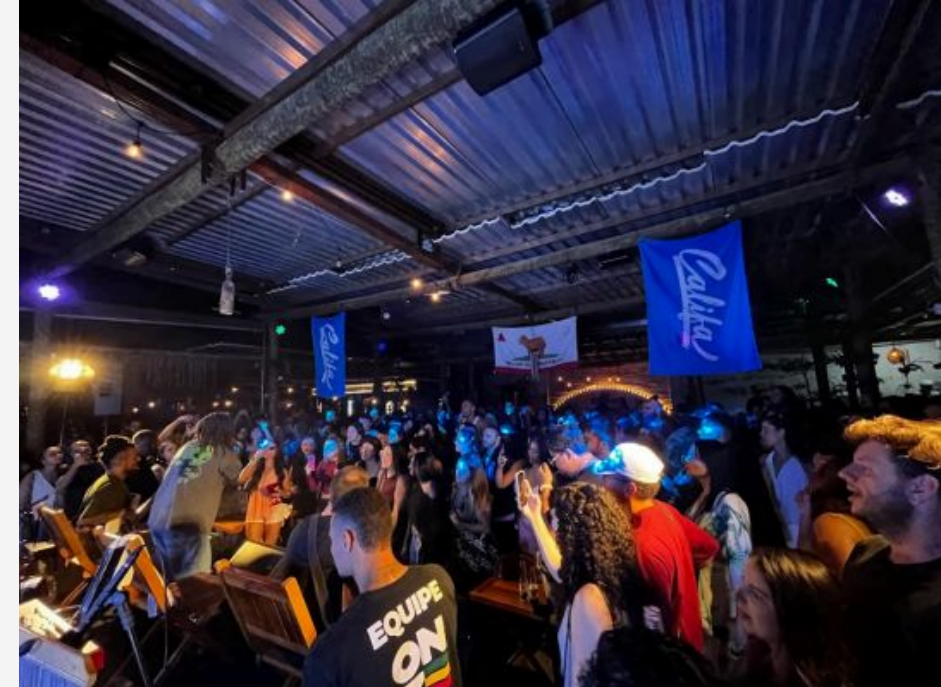
Evento “Samba no Picco” realizado no dia 28/03/2026

- Em vistorias de **operação rotineira** os níveis situam-se entre **44,4 dB e 47,0 dB**;
- No evento "**Samba no Picco**" (28/03/2026), as medições brutas registraram 69,8 dB no período diurno (limite 70 dB) e 58,7 dB no período vespertino (limite 60 dB). Após os arredondamentos normativos, os resultados finais de **70 dB e 59 dB** atestaram o funcionamento no limite da legalidade;
- Embora o estabelecimento possa operar eventualmente dentro dos limites máximos da lei, é importante ponderar que a baixa magnitude do ruído de ambiente em determinados momentos pode ampliar a percepção do incômodo acústico pela vizinhança.

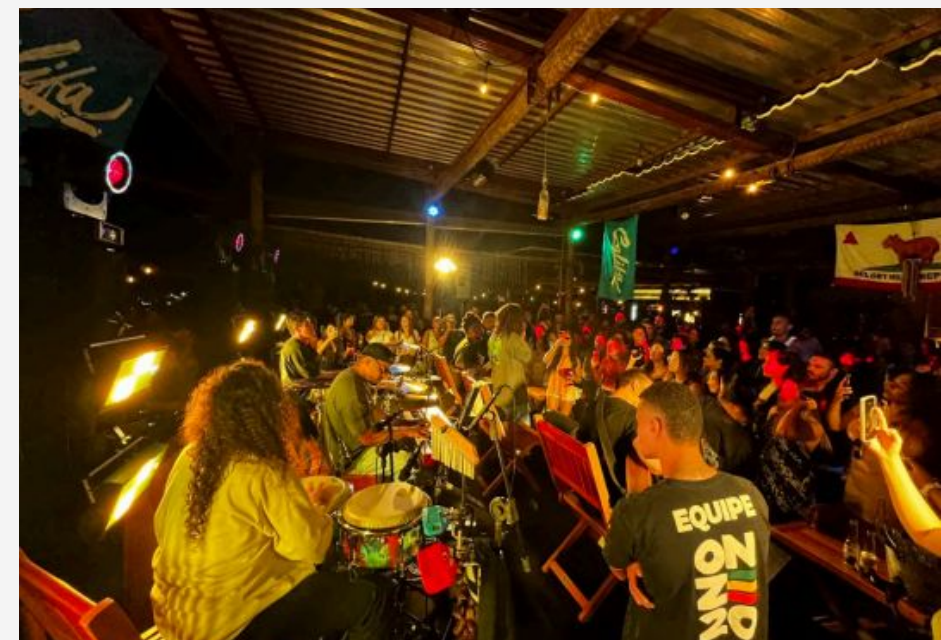
Evento “Luau do Califa” realizado no dia 12/04/2026

- A **extrapolação** foi verificada no dia 12/04/2026, durante o "**Luau da Califa**". Nesta ocasião, o atraso no cronograma estendeu a apresentação da banda para o período vespertino (após às 19h), quando o limite legal decresce de 70 dB para 60 dB;
- A aferição no local de suposto incômodo comprovou uma imissão de **71,7 dB (LAeq)**, resultando na lavratura do AI.
- Cabe ressaltar que devido à propagação das ondas sonoras e à topografia local, o incômodo costuma ser percebido com maior intensidade nos apartamentos do que no nível da rua.

- A exceção a esse padrão ocorreu durante a realização de **eventos de maior porte**. Destaca-se a vistoria do dia 12/04/2026 (domingo), durante o evento denominado "**Luau da Califa**", que contou com show de banda ao vivo. Na ocasião, a Fiscalização constatou a emissão de ruídos acima do limite estabelecido para o período vespertino, o que resultou na **lavratura de Auto de Infração** (20260049934AI) em desfavor do estabelecimento;

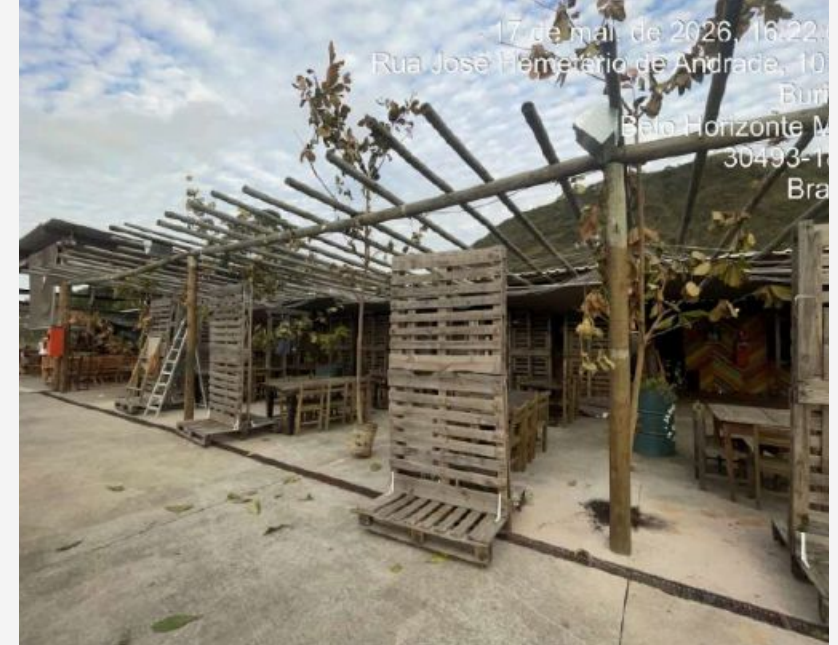
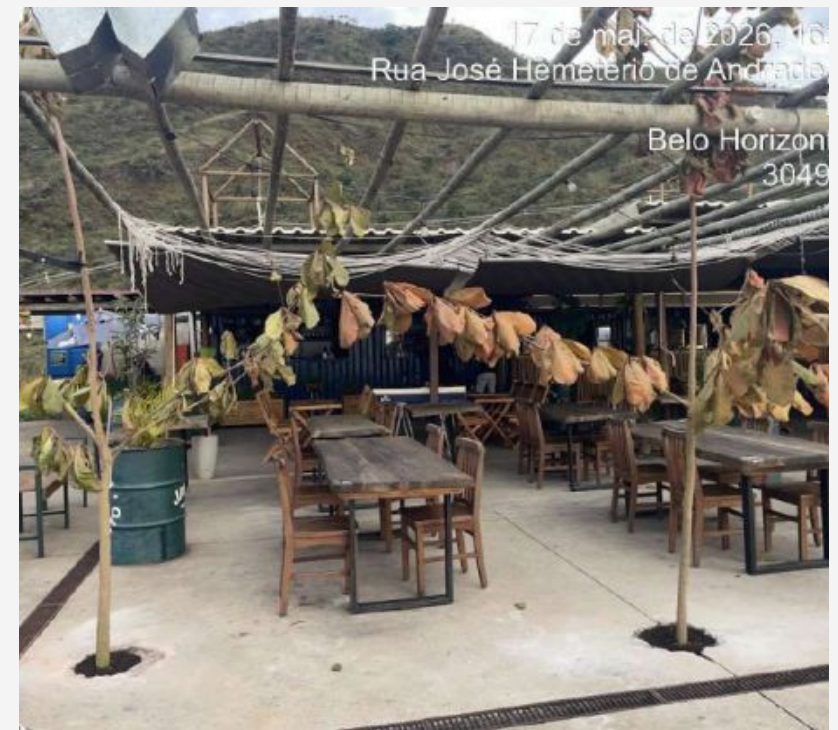
- Informada a adoção de um **sistema de monitoramento pessoal** (fones de ouvido) para os músicos durante as apresentações ao vivo, com o intuito de evitar o uso de grandes amplificadores abertos no palco para controlar a dispersão sonora;
- Como alternativa ao fechamento acústico em vidro, o estabelecimento optou por tentar mitigar a propagação do som através de uma **barreira vegetal**;
- Constatou-se o plantio de mudas de amendoeira da praia (Terminalia catappa) nas extremidades da área de música ao vivo. Destaca-se tratar de espécie caduca, que perde as folhas na estação seca;
- Não houve a apresentação de projeto formal ou ART/RRT que ateste a real eficácia da medida para a mitigação de ruído.

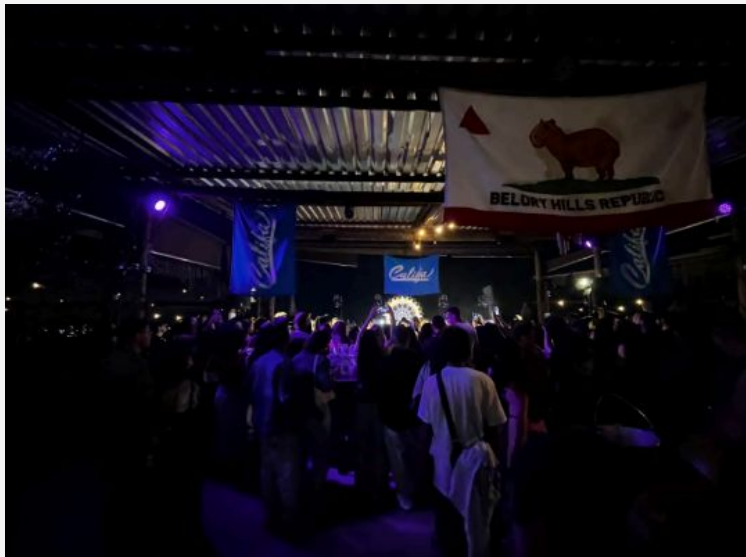
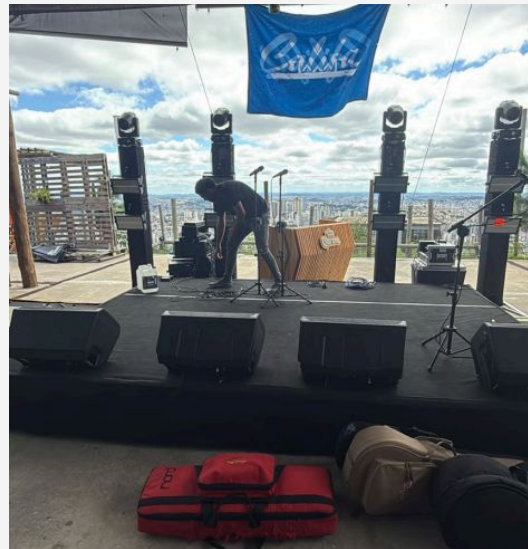
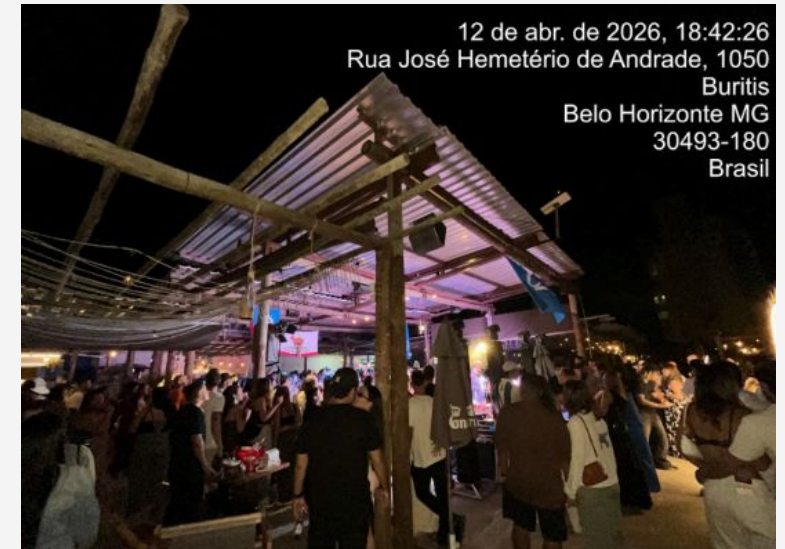
12 de abr. de 2026, 18:42:26  
Rua José Hemetério de Andrade, 1050  
Buritis  
Belo Horizonte MG  
30493-180  
Brasil

- **Licenciamento de eventos:** no caso específico do evento "Luau da Califa" (12/04/2026 - público estimado em 500 pessoas, montagem de estrutura de palco e cobrança de ingressos), os responsáveis foram instruídos sobre os trâmites obrigatórios e apresentaram a licença respectiva (previamente licenciado (EFE202645649) no dia do evento.

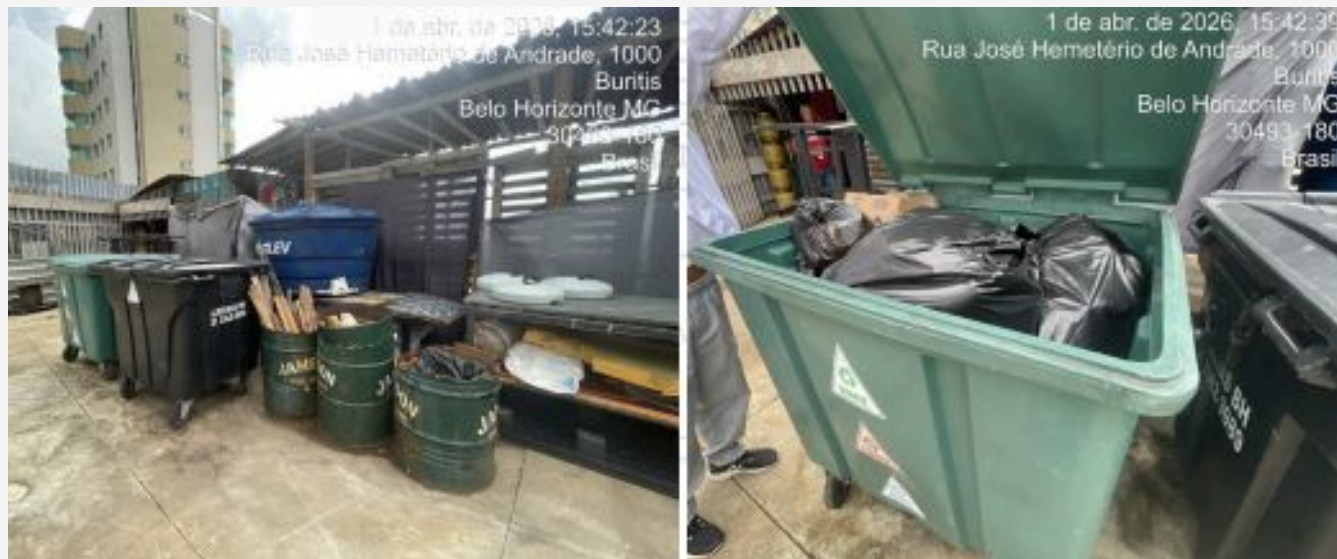
**Acondicionamento e descarte:** a Fiscalização inspecionou a rotina de descarte. Verificou-se que não havia disposição irregular de lixo no passeio. Os resíduos gerados (tanto comuns quanto recicláveis) encontravam-se separados em sacos e acondicionados no interior de coletores móveis apropriados (fechados e com tampa), sem constatação de contrato específico para a coleta, com recolhimento pela Superintendência de Limpeza Urbana (SLU), além da coleta seletiva.

Armazenamento dos resíduos. Fonte: Relatório fiscal do dia 01/04/2026.

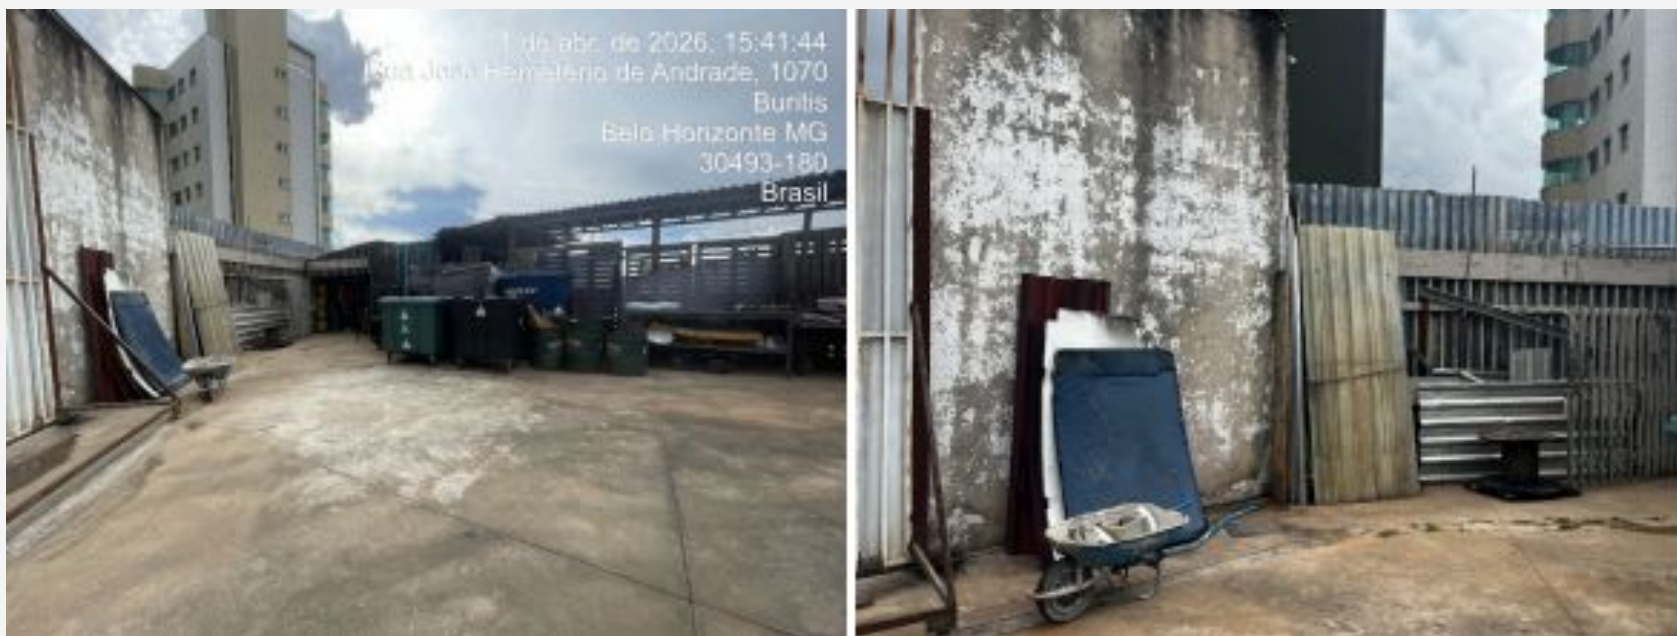
**Acondicionamento e descarte:** registra-se também que a Fiscalização havia solicitado, em 12/03/2026, a organização e a remoção de sucatas armazenadas na área dos fundos do imóvel, exigência que foi atendida pelos responsáveis, conforme constatado na vistoria de 01/04/2026.

Organização e remoção de sucatas realizada conforme solicitação da Fiscalização. Fonte: Relatório fiscal do dia 01/04/2026.
