| PARECER TÉCNICO | |
| Matéria: | Análise da alteração da Permissividade Viária da Avenida Fleming, no trecho compreendido entre a Rua Estanislau Fernandes e a Avenida Novara, no Bairro dos Bandeirantes, Regional Pampulha |

Relatório Fotográfico de Vistoria - Alteração de Permissividade Viária

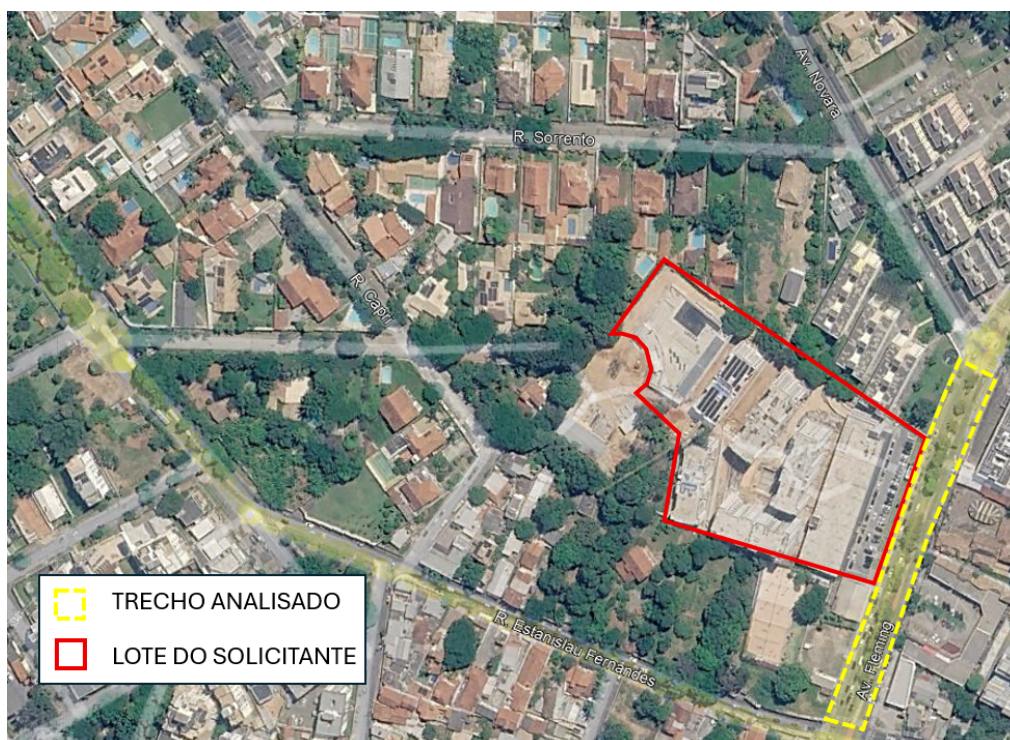
O terreno do estabelecimento responsável pela solicitação está localizado na Av. Fleming, 995, no trecho compreendido entre a Rua Estanislau Fernandes e Av. Novara, no lote 028 do quarteirão 085A, Zona Fiscal 307 (Imagem 01).

Imagem 01 - Imóvel objeto da solicitação de alteração de permissividade (Fonte: Google Earth - 2026)

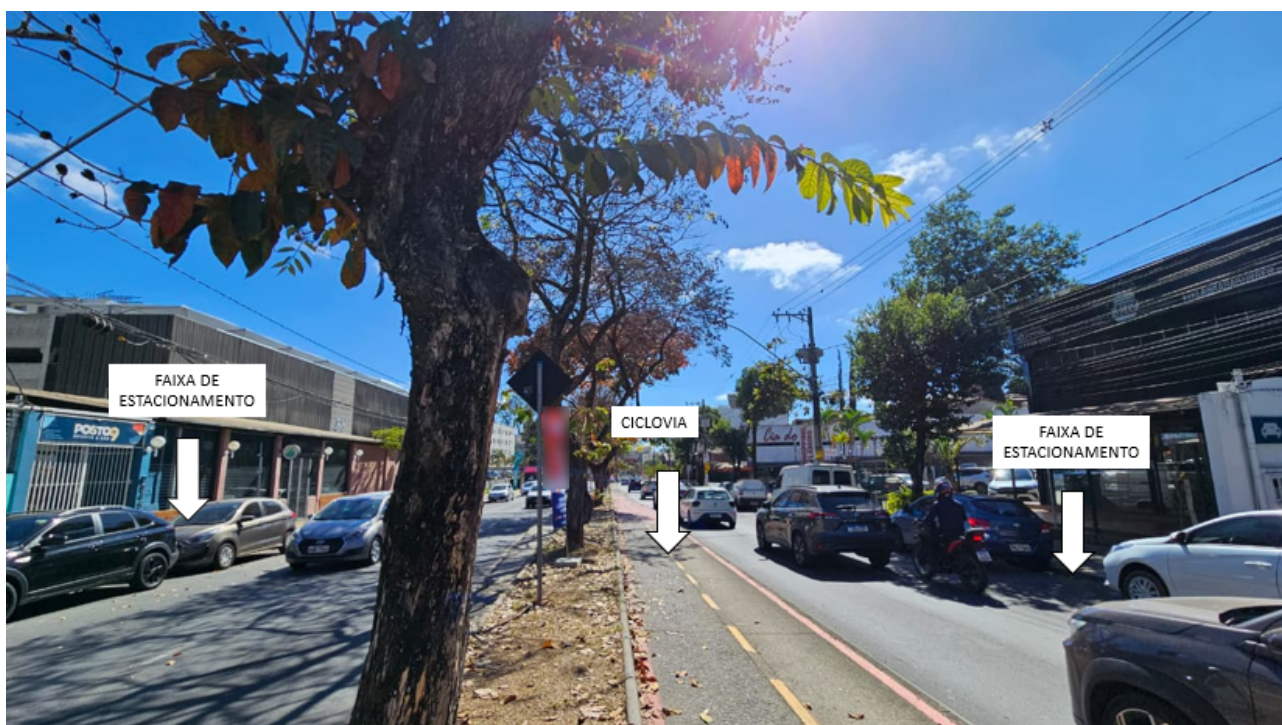
Em vistoria realizada ao local, foi verificado que a Avenida Fleming é uma via com largura de cerca de 25m, com a existência de um canteiro central e é atendida por um grande número de linhas de ônibus. O canteiro central é composto por uma ciclovia. A via possui área de estacionamento em ambos os lados da via, sendo verificado que do lado oposto ao empreendimento, há vaga destinada para Carga e Descarga. A Imagem 04, a seguir, ilustra os elementos acima citados.

Imagem 04 - Vista geral da Avenida Fleming, destacando-se a ciclovia implantada junto ao canteiro central e as faixas de estacionamento localizadas em ambos os lados da via - Fonte: Arquivo Pessoal

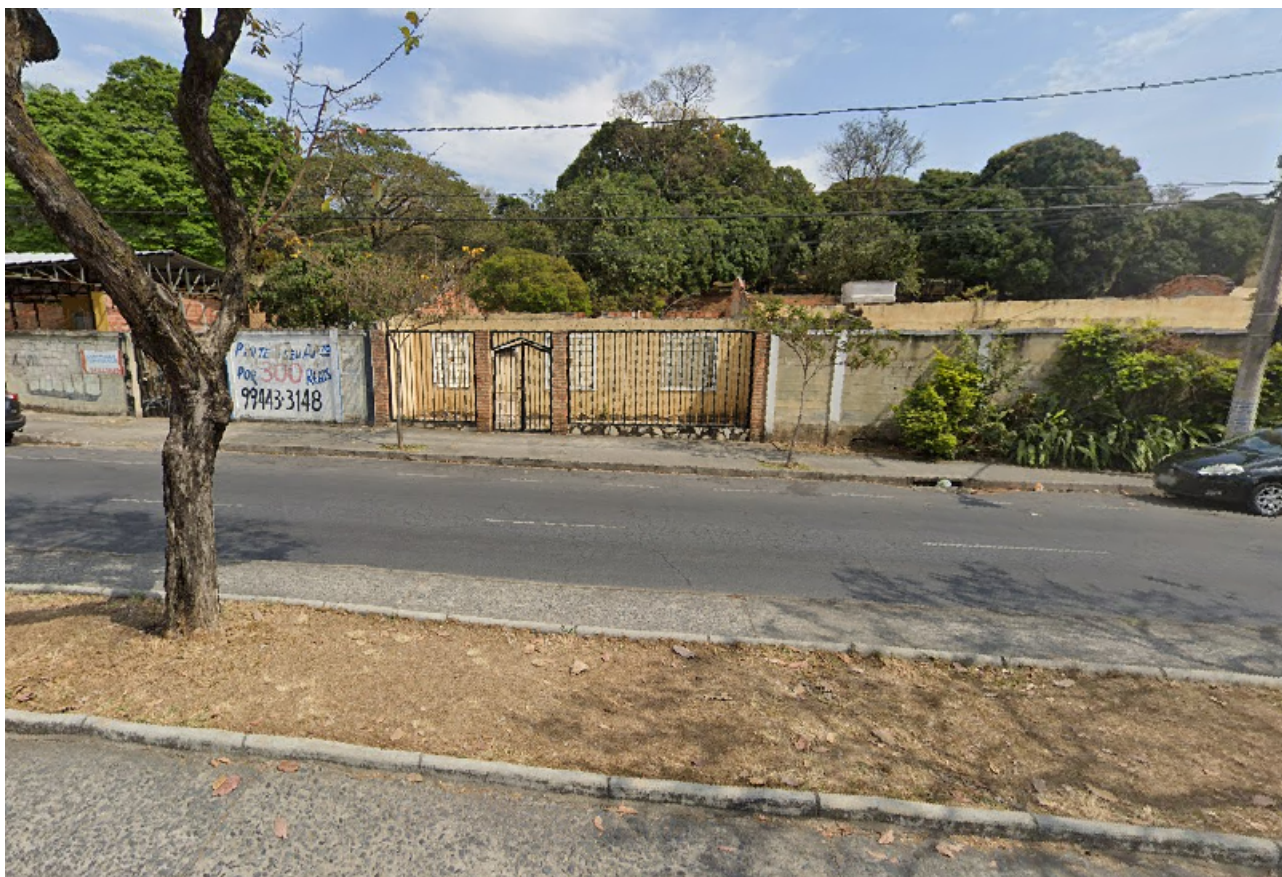
Observa-se também, conforme apresentado na Imagem 05, registro do passeio obtido pelo Google Street View em 2019, que a qualificação do espaço público no local foi, em parte, decorrente da ocupação da via pelo empreendimento de uso misto. As Imagens 06 e 07, por sua vez, apresentam a situação atual do local (afastamento frontal ajardinado com iluminação própria e o passeio nas condições atuais).

Imagem 05 - Vista do passeio , em Set/2019, antes da implantação do empreendimento localizado na Av. Fleming, 995 - Fonte: Google Street View (Data de Ref. Set/2019).

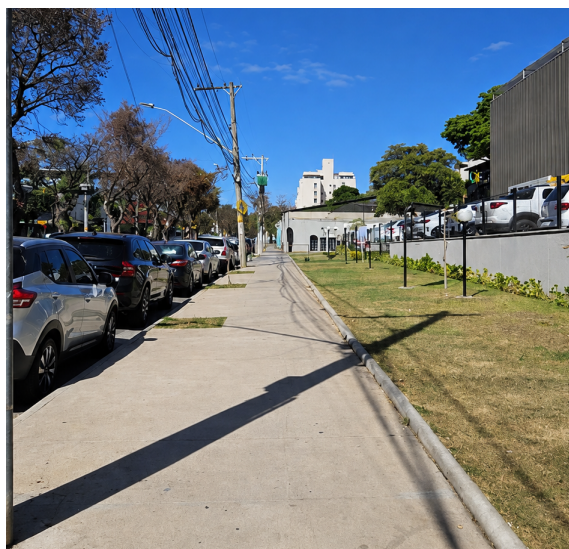
O passeio do lado da via onde se localiza o empreendimento possui 3m de largura, não possui degraus ou obstáculos que impeçam o pedestre de transitar no passeio, a situação do meio-fio e sarjeta estão adequados. Verificou-se ainda que o afastamento frontal do empreendimento é ajardinado o que contribui para a qualificação do espaço urbano, proporcionando maior conforto e segurança aos pedestres e favorecendo a integração entre o espaço público e os lotes.

Imagem 06 - Vista do passeio e afastamento frontal ajardinado, em Ago/2026  
Fonte: Arquivo Pessoal

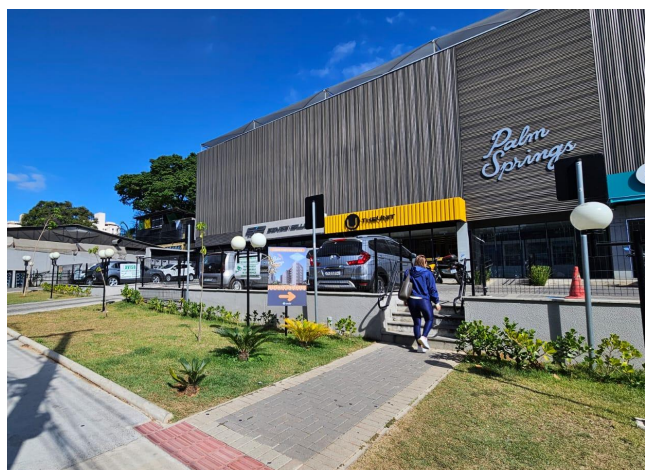
Imagem 07 - Vista do afastamento frontal ajardinado com iluminação própria, em Ago/2026  
Fonte: Arquivo Pessoal

A melhoria observada demonstra que a ocupação de áreas subutilizadas, em especial por empreendimentos de uso misto, tem forte impacto urbanístico positivo, desde que devidamente regularizado e compatível com a região. Paralelamente a isso, a atualização da permissividade viária no local tem potencial para regularizar aquelas atividades instaladas, ou com pretensão de se instalarem, que já são compatíveis com a infraestrutura urbana local.

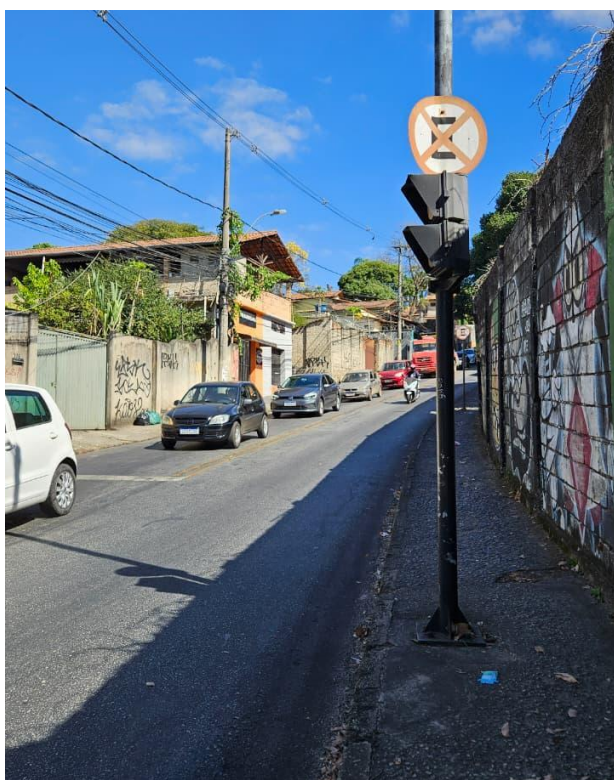
De forma contrastante, a situação da Rua Estanislau Fernandes demonstra que a via apresenta condições de infraestrutura viária mais precárias, caracterizadas por passeios estreitos, com aproximadamente 1,30 m de largura, e pela ausência de áreas destinadas ao estacionamento ao longo da via. Ainda assim a referida via possui permissividade viária superior àquela atualmente atribuída ao trecho em análise da Avenida Fleming, podendo receber atividades de maior impacto urbanístico. As características da via podem ser observadas nas Figuras 08 e 09, apresentadas a seguir.

Imagem 08 - Vista da Rua Estanislau Fernandes e de seu passeio, a partir da esquina com a Avenida Fleming.

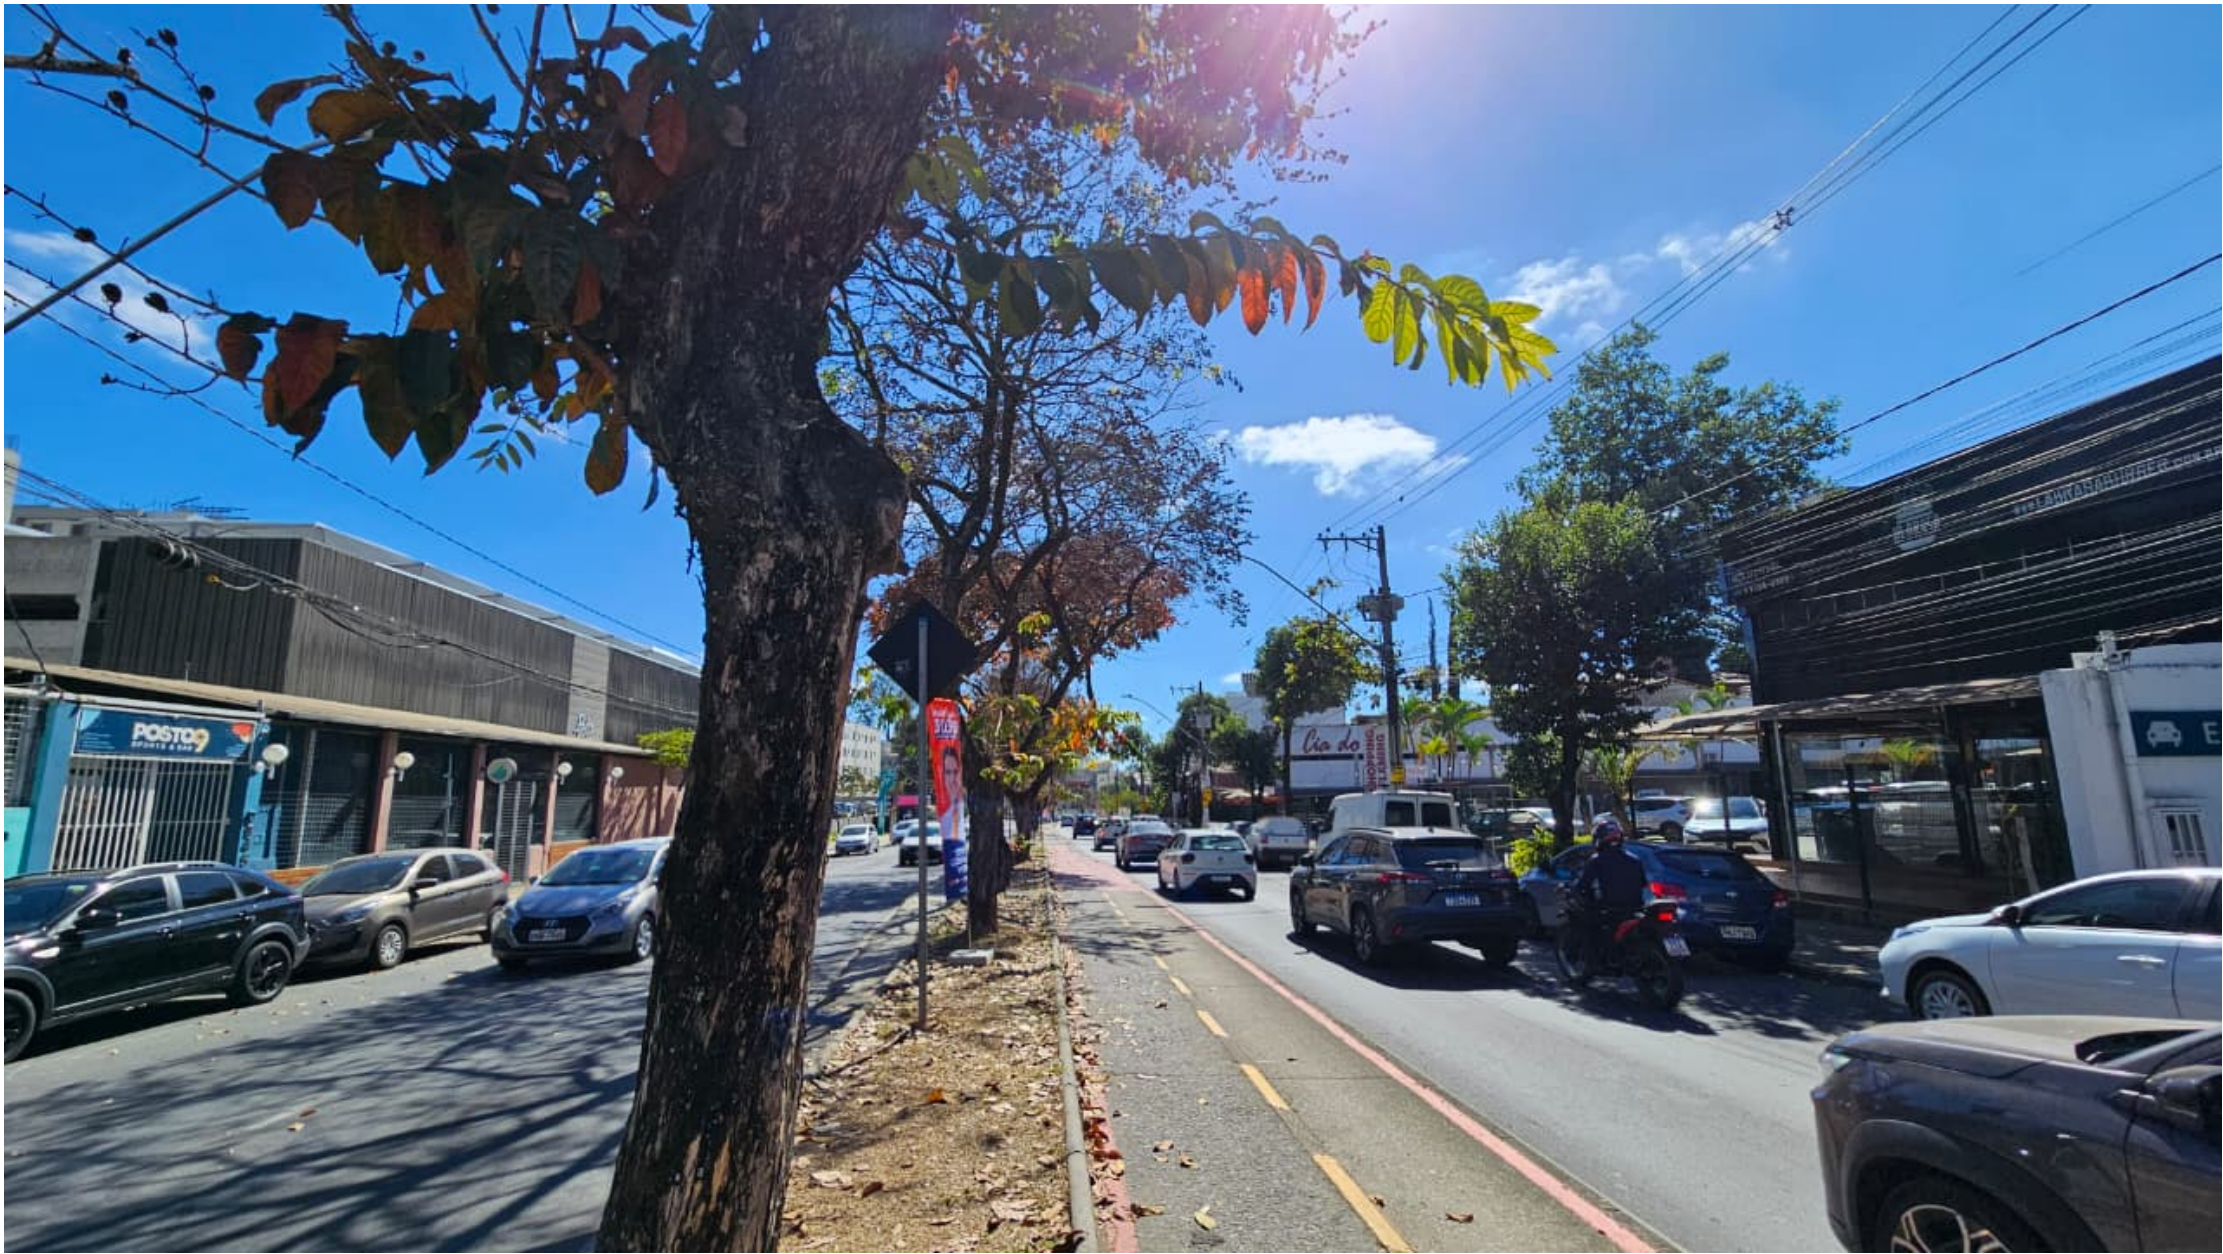
a 2.1 Panorama geral do trecho - Foto 1

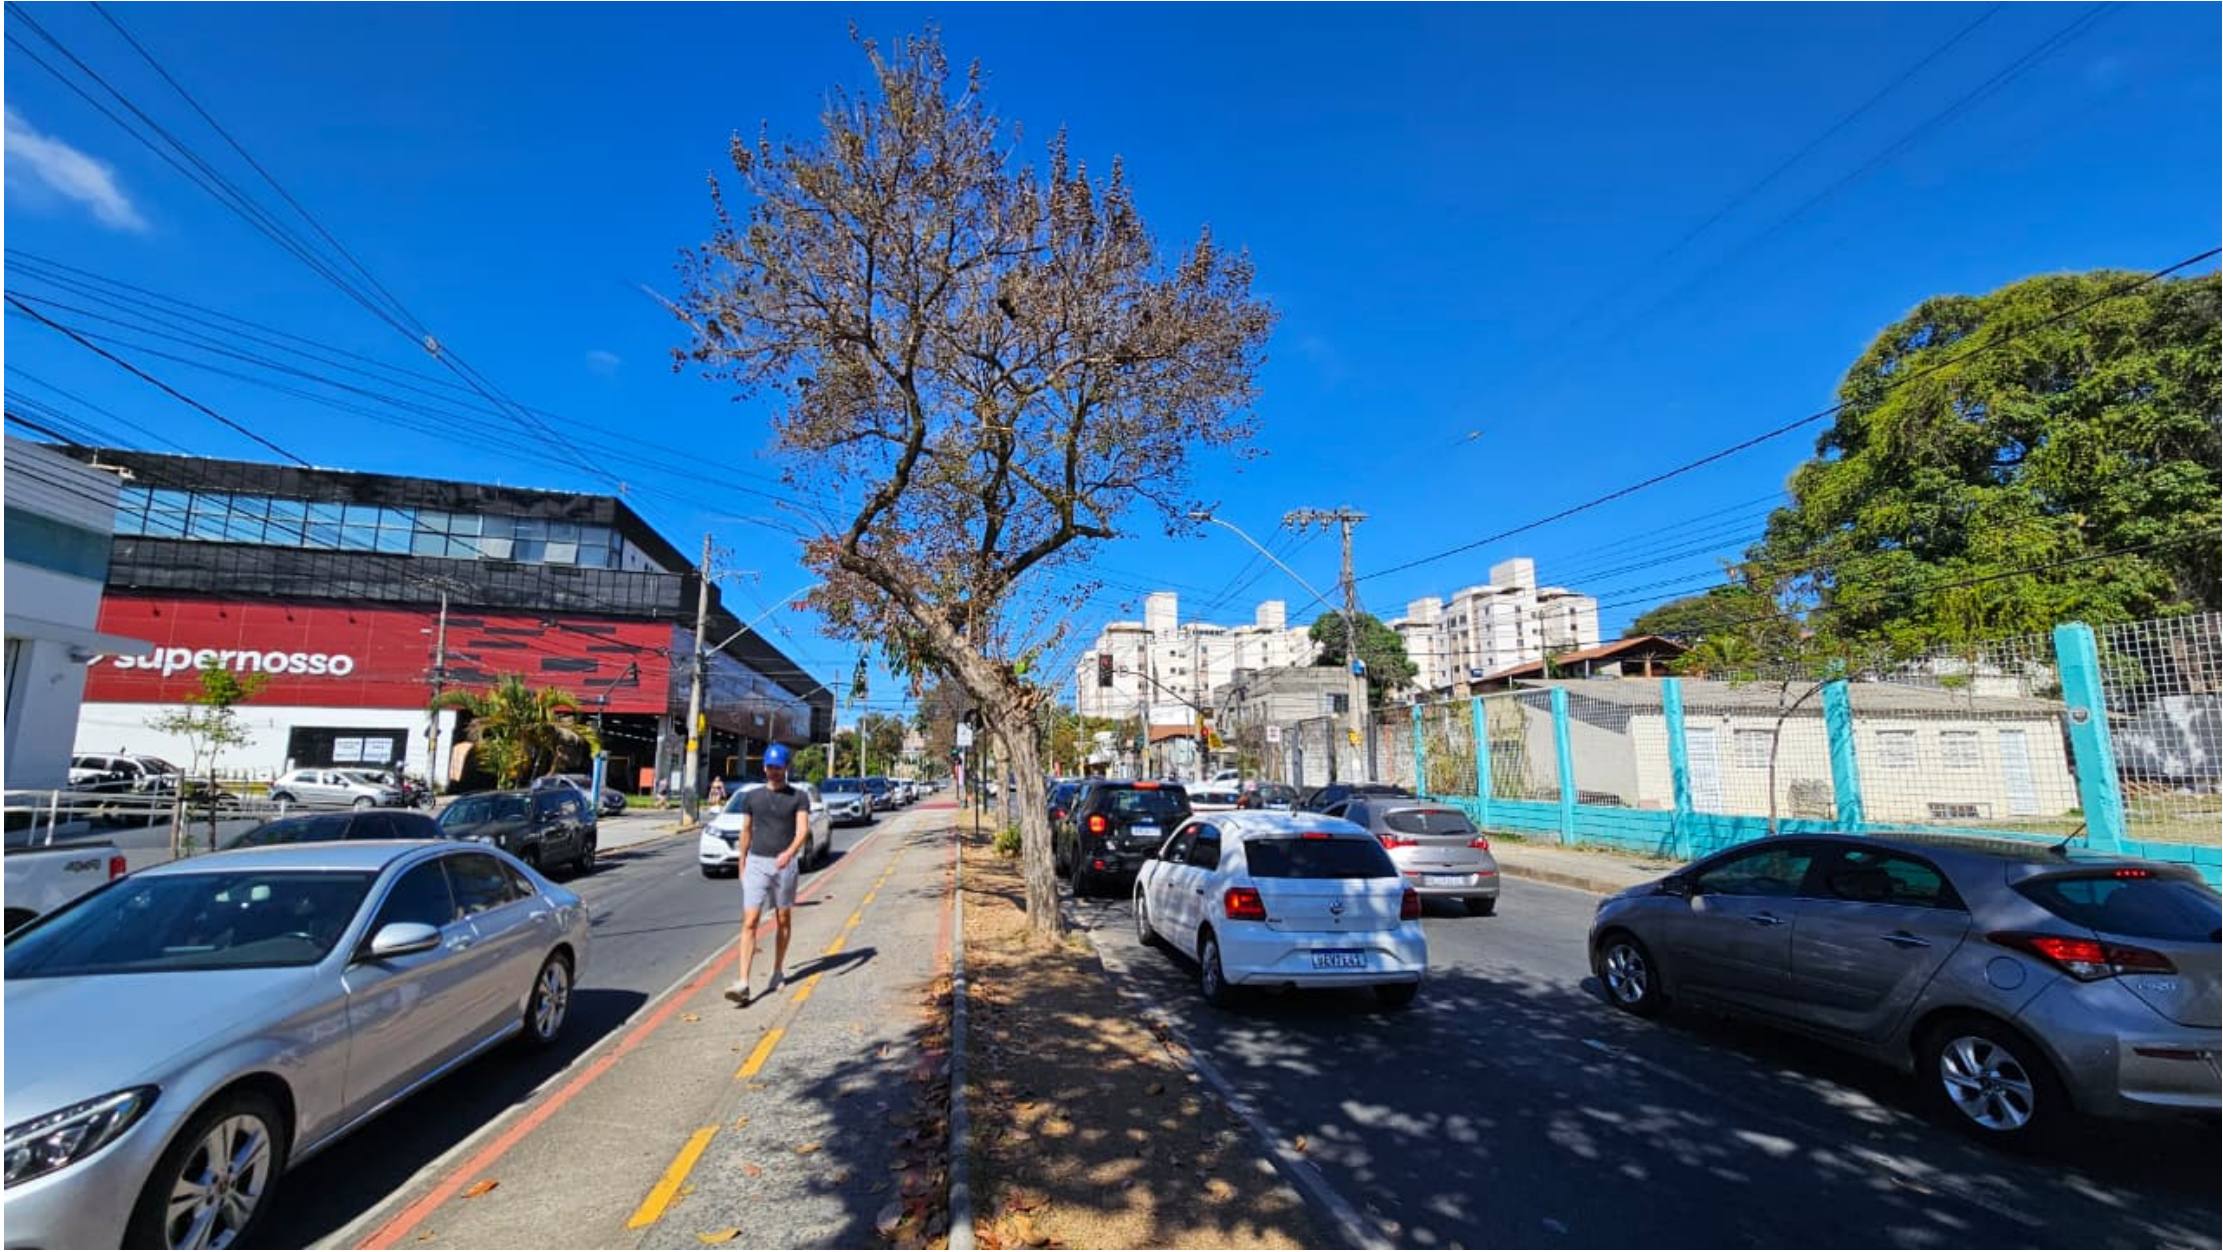
a 2.2 Panorama geral do trecho - Foto 2

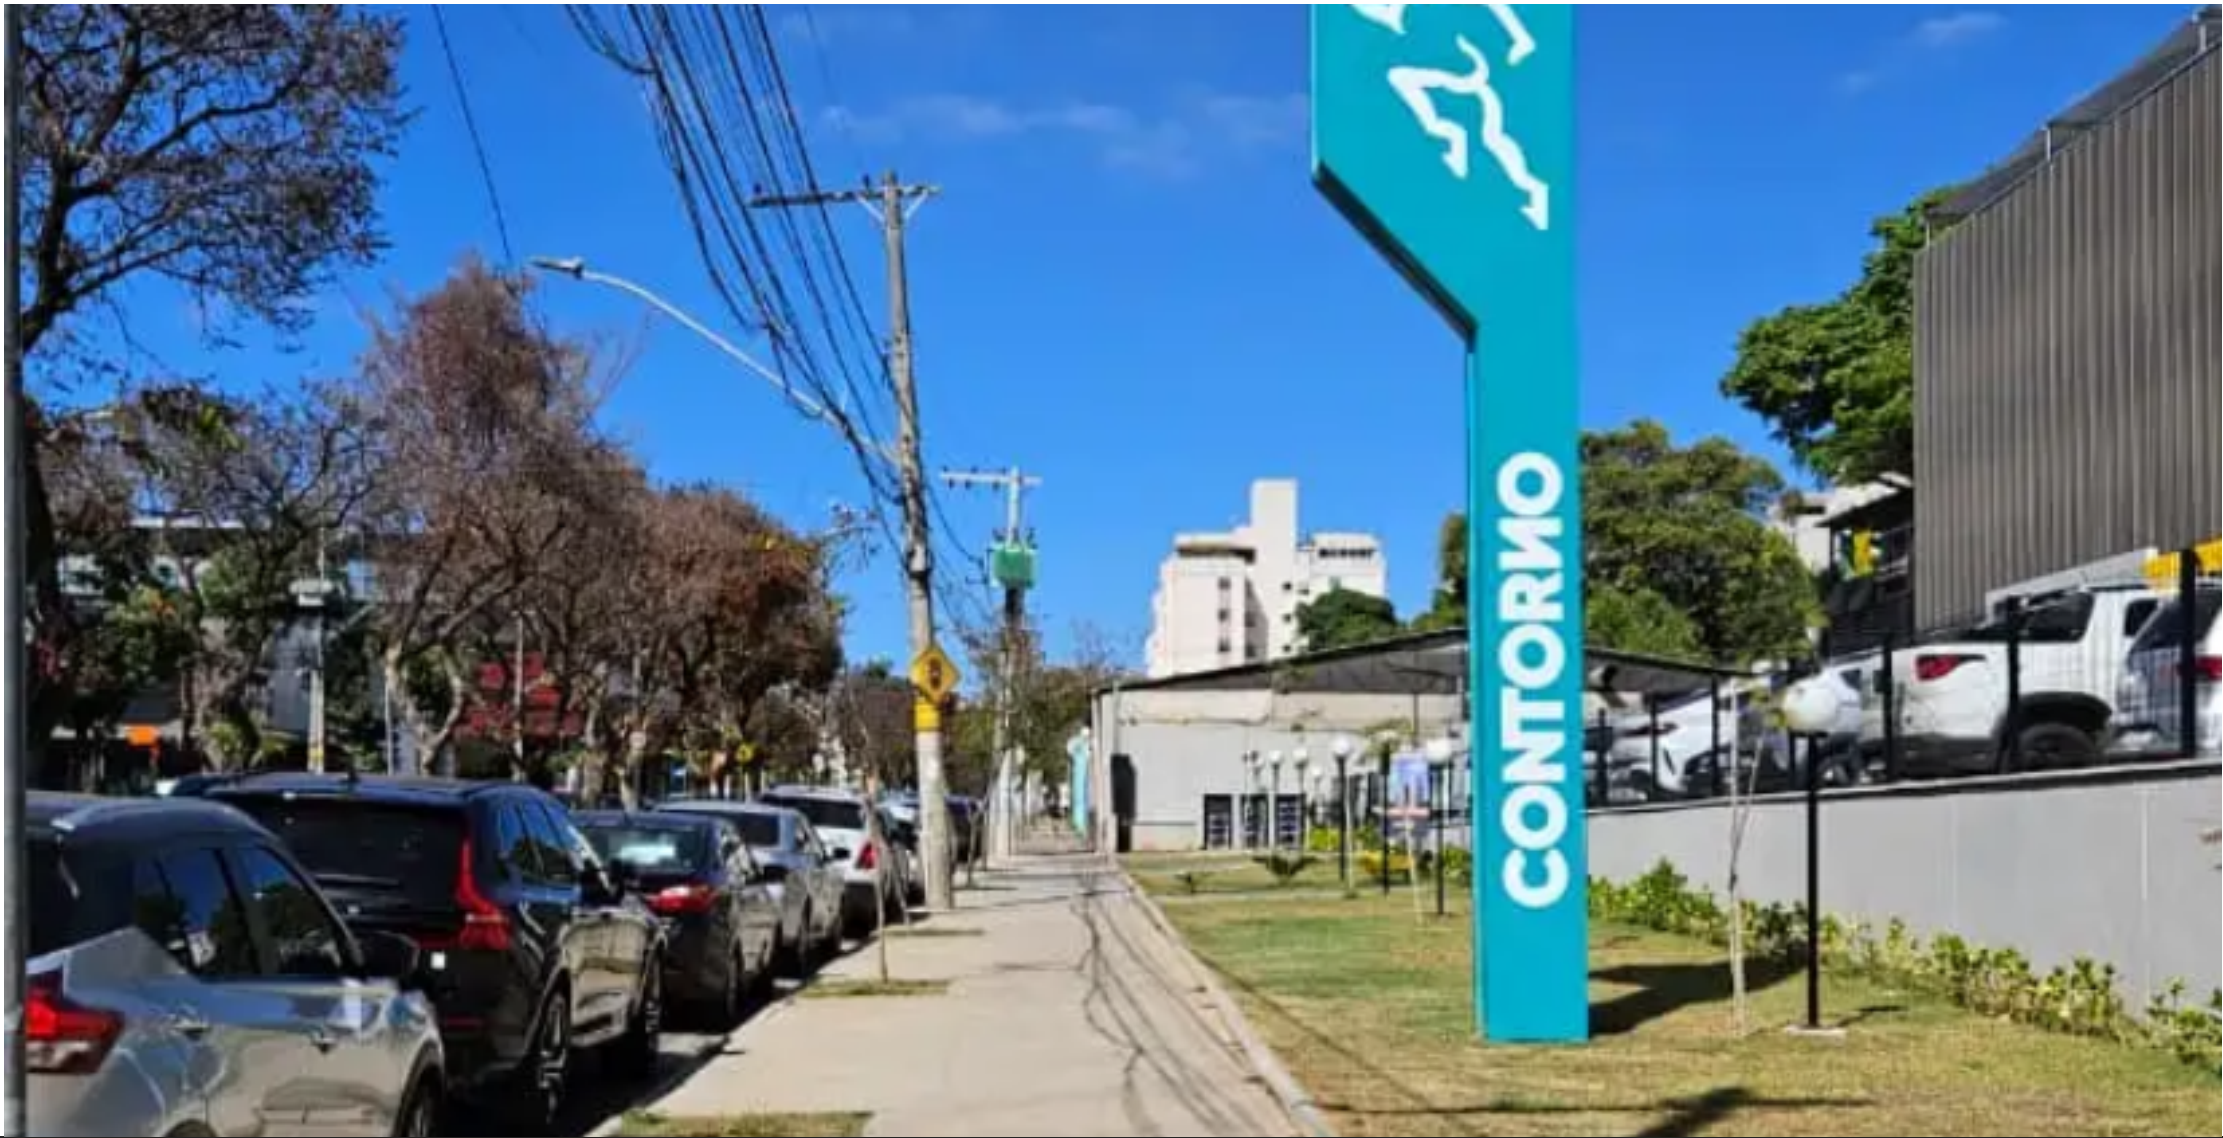
a 2.3 Condições do passeio - Foto 1

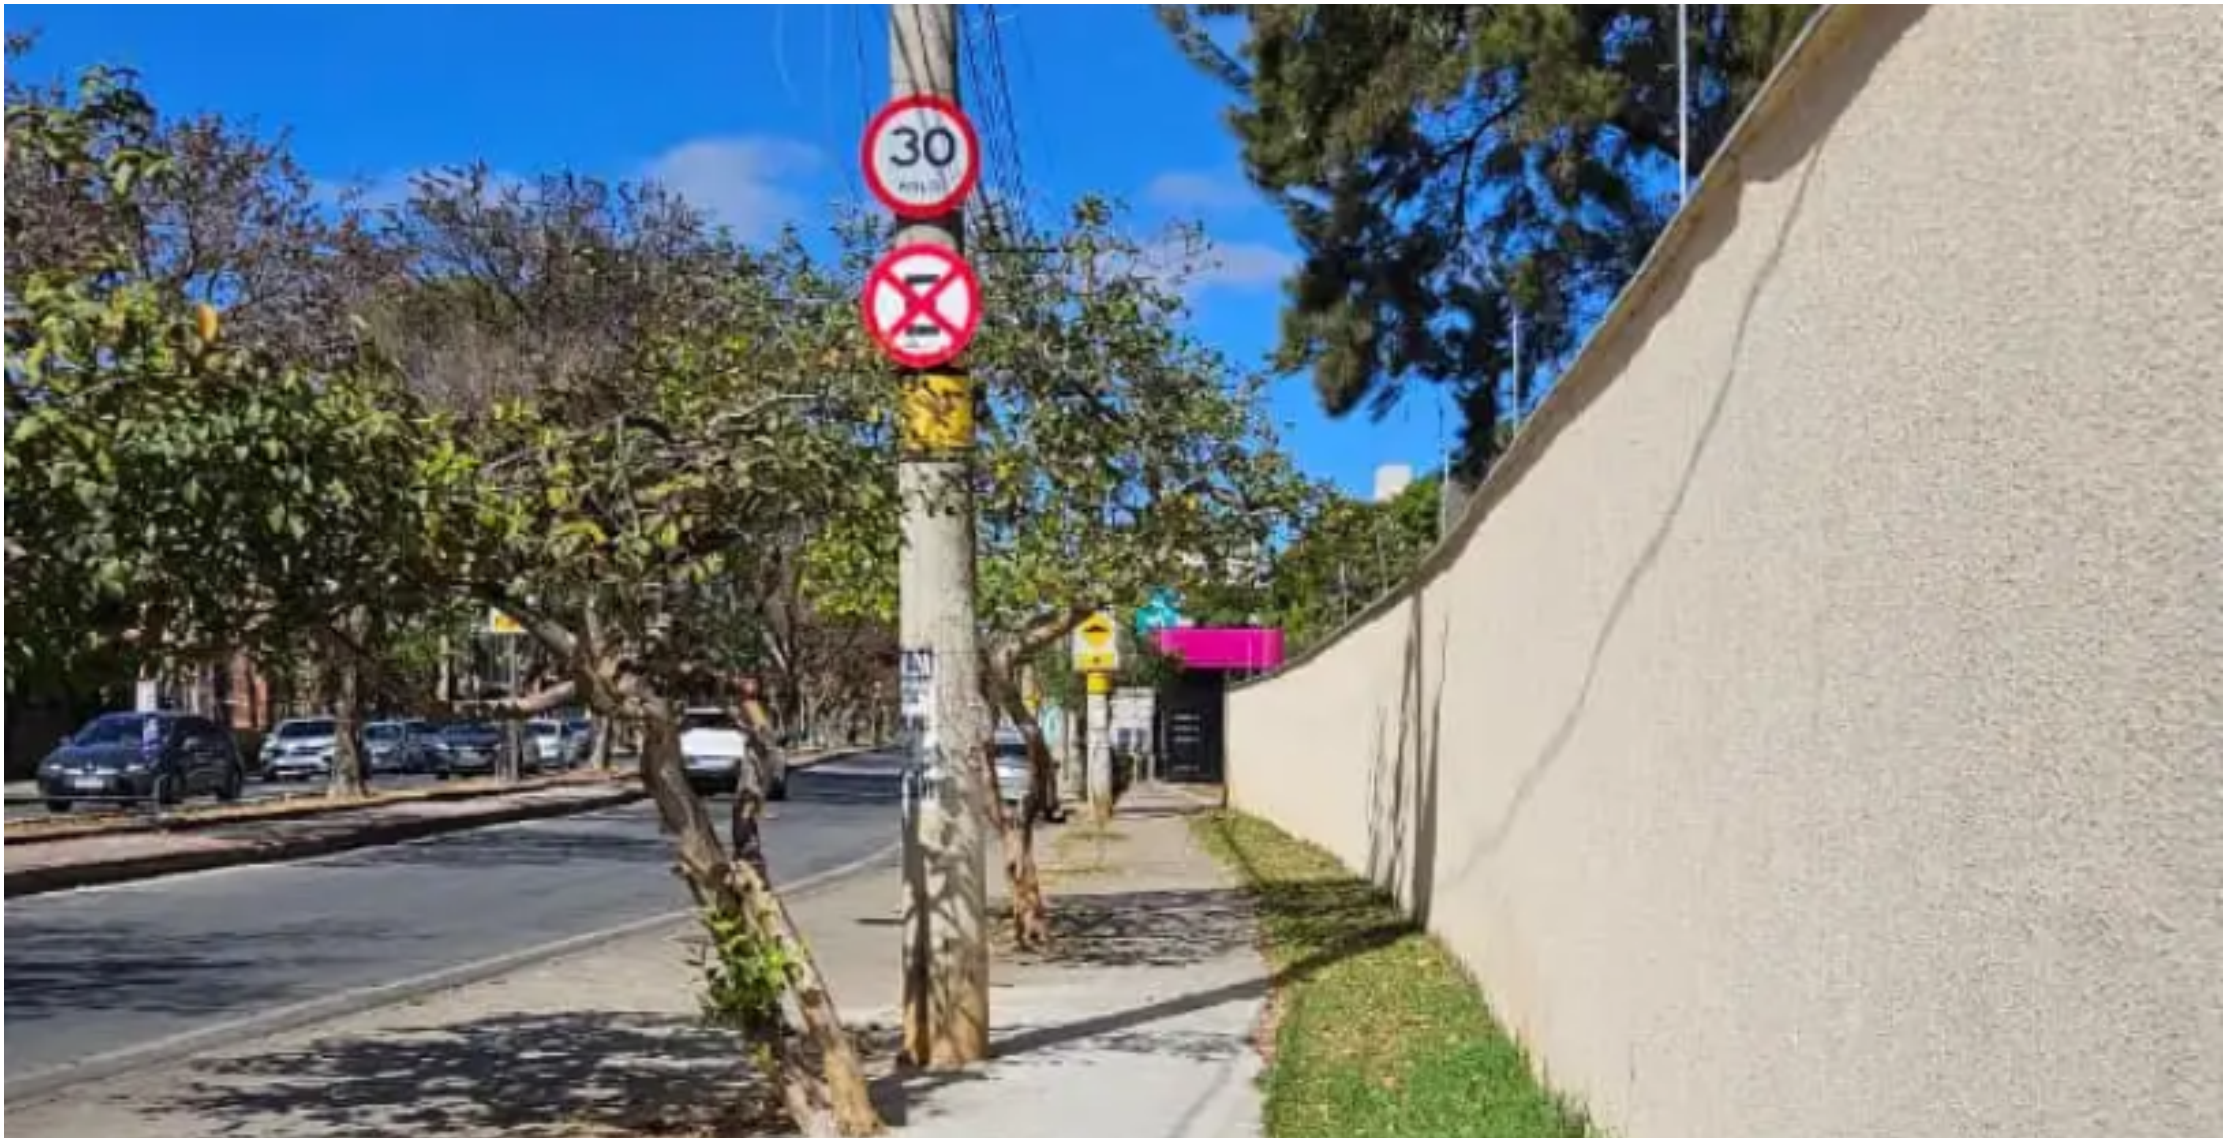
a 2.4 Condições do passeio - Foto 2

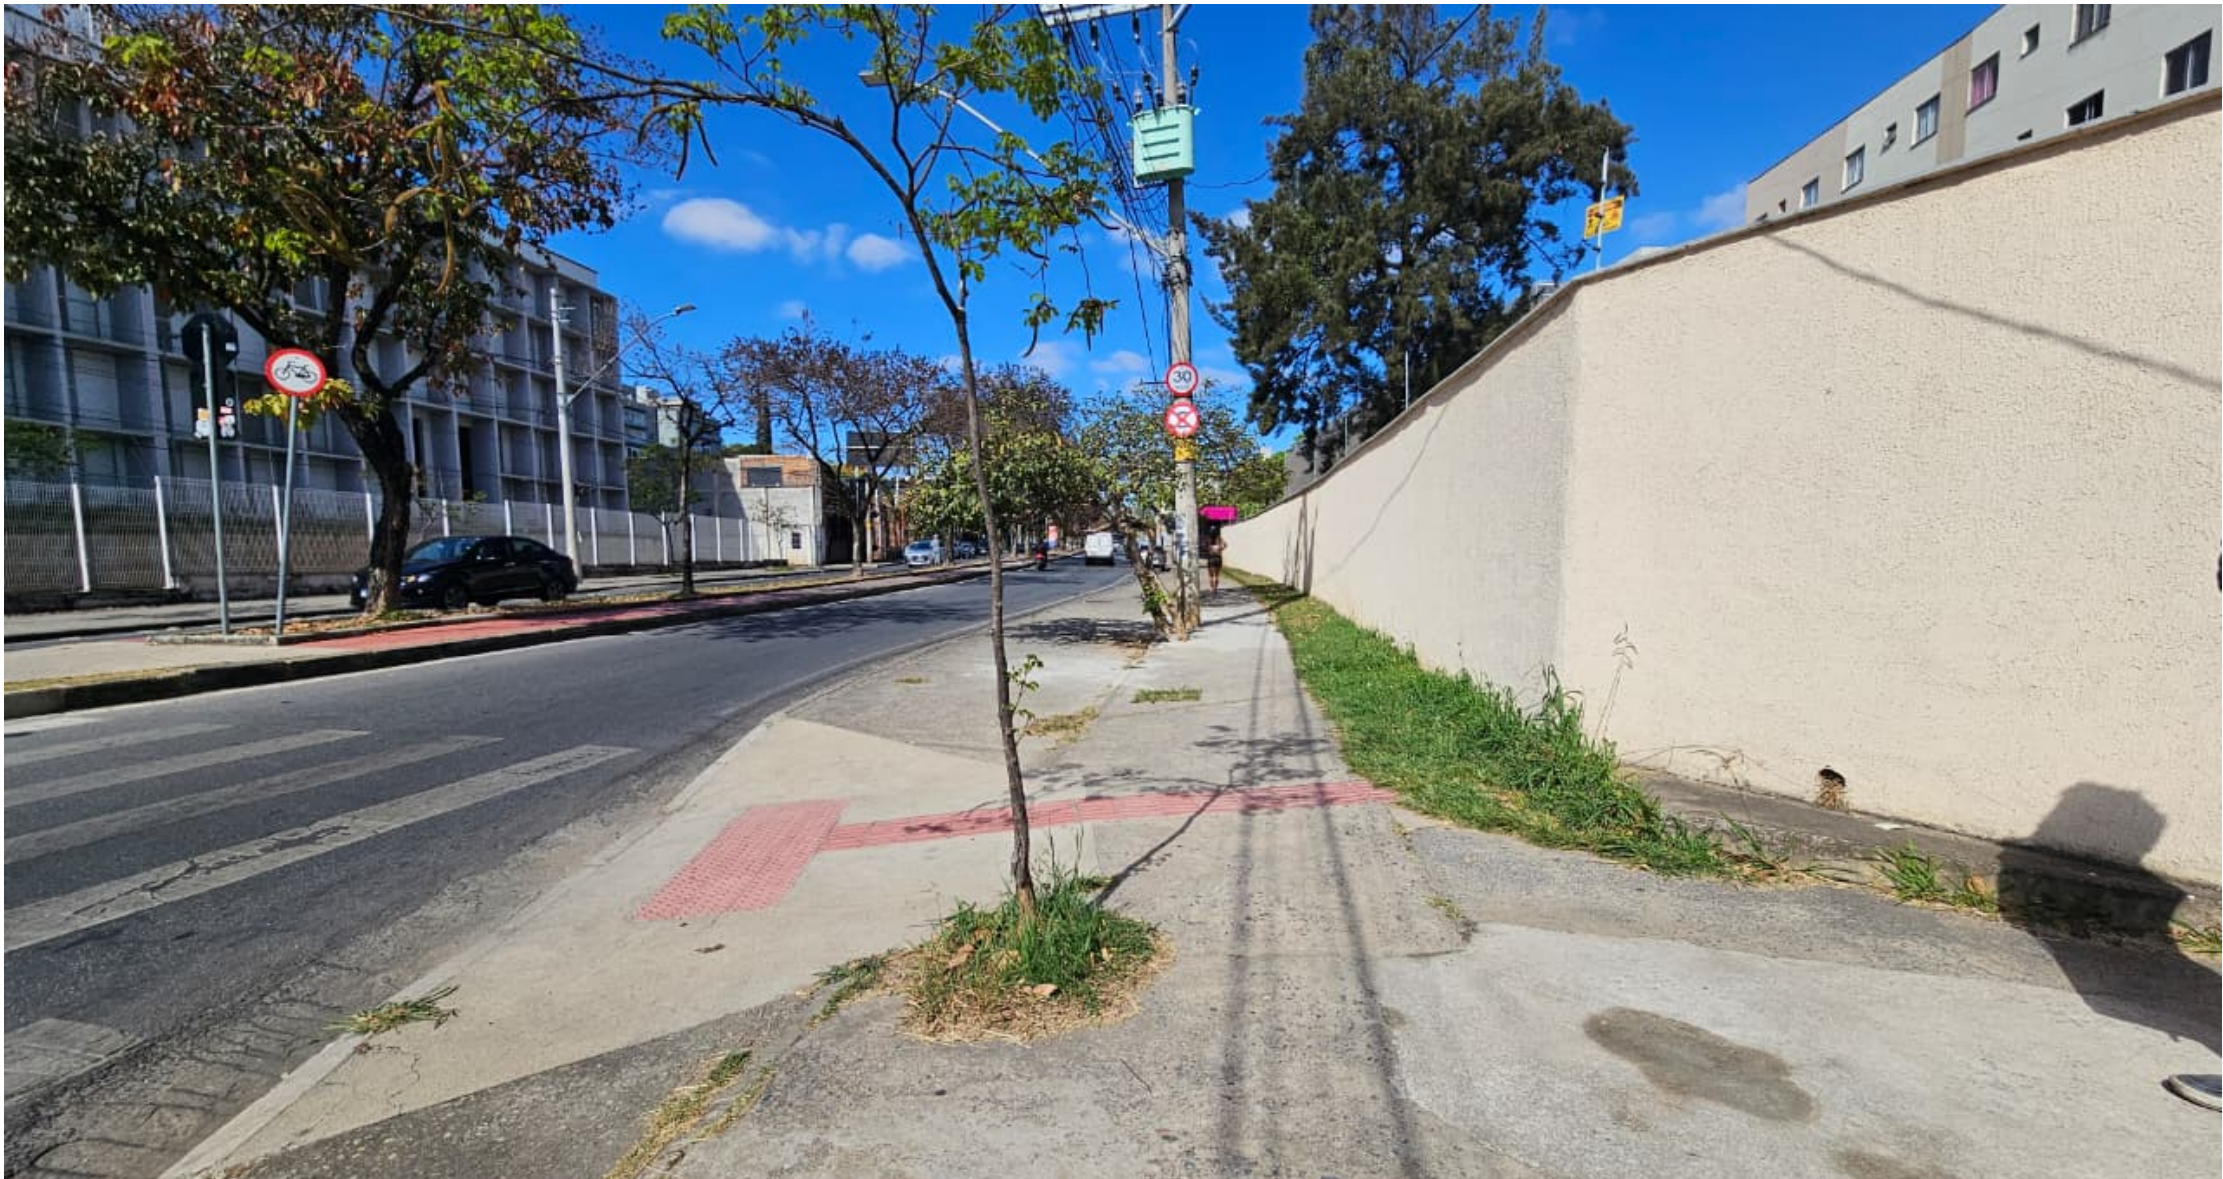
a 2.5 Meio-fio, sarjeta e condições de acessibilidade Foto 1

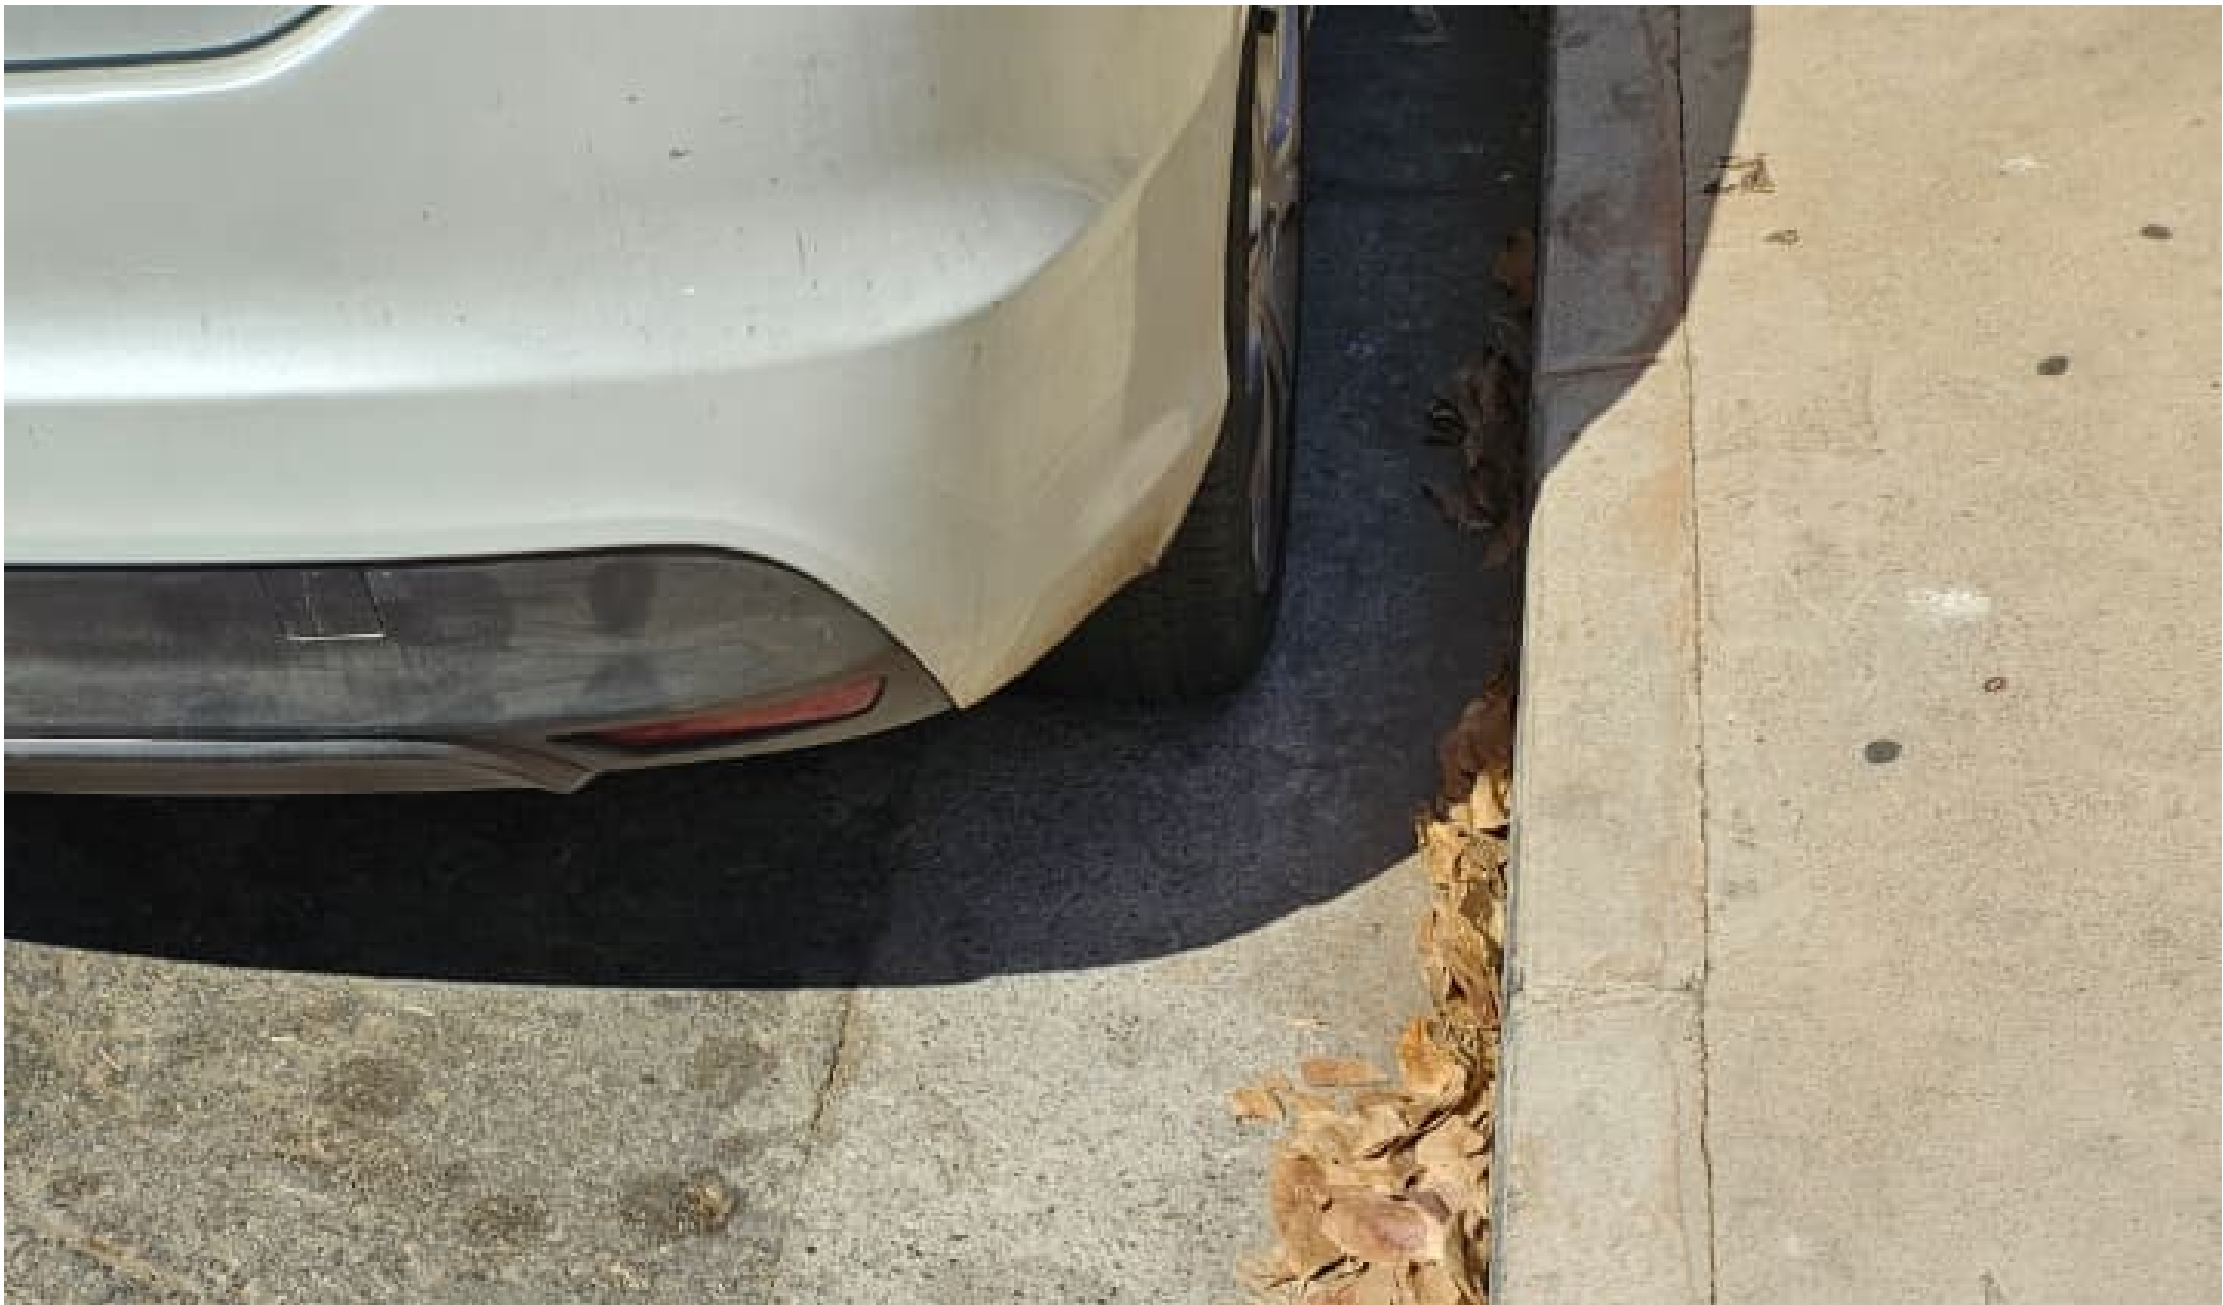
a 2.6 Meio-fio, sarjeta e condições de acessibilidade Foto 2
