| PARECER TÉCNICO | |
| Matéria: | Análise da alteração da Permissividade Viária da Avenida Fleming, no trecho compreendido entre a Rua Estanislau Fernandes e a Avenida Novara, no Bairro dos Bandeirantes, Regional Pampulha |

Relatório Fotográfico de Vistoria - Alteração de Permissividade Viária

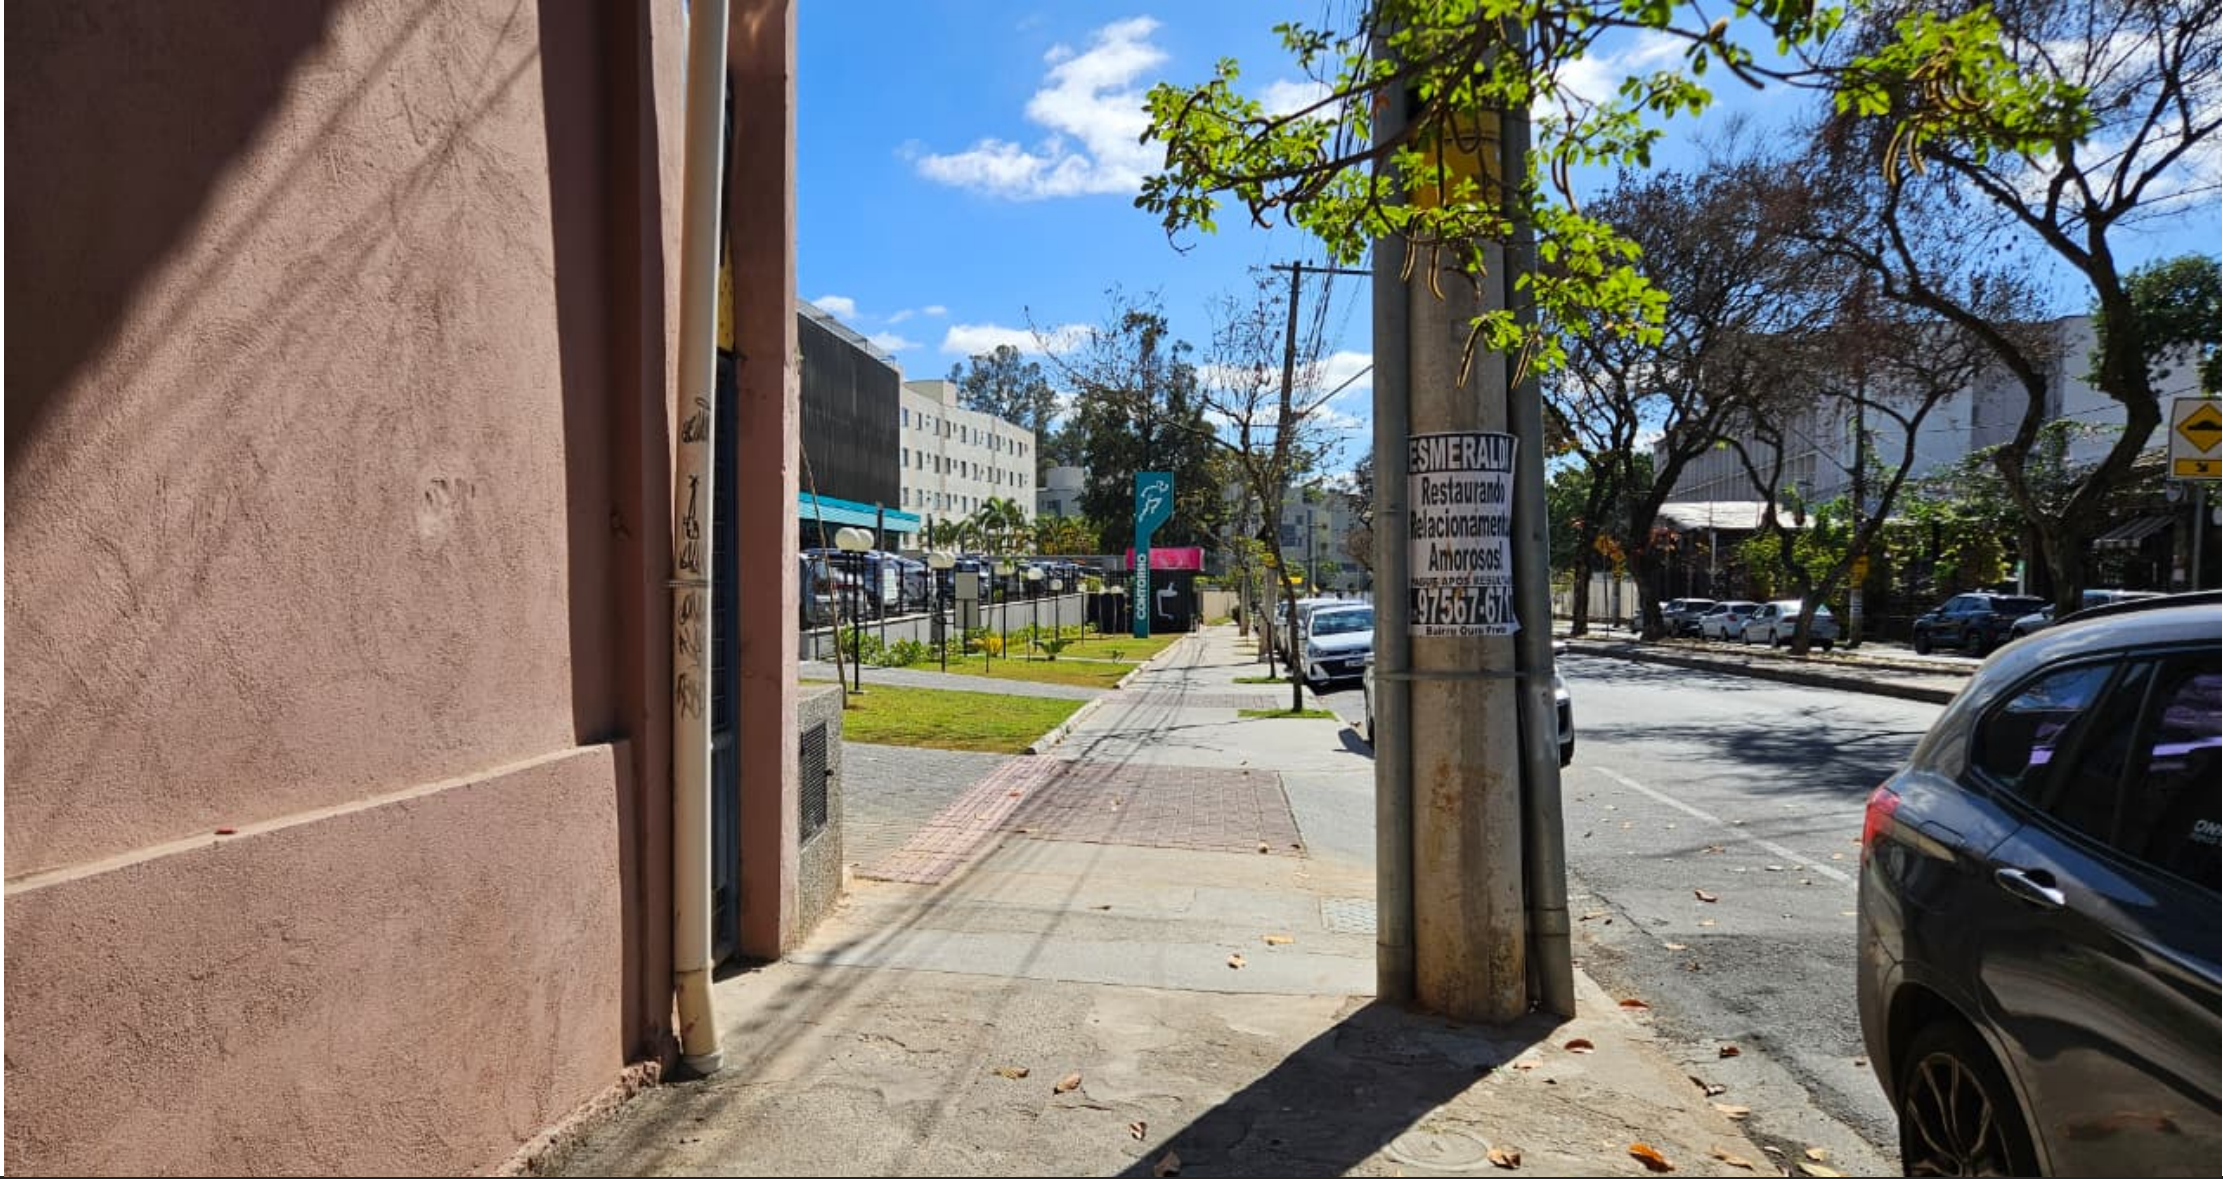
a 2.7 Outros elementos do passeio Foto 1
