PARECER TÉCNICO GETRA Nº 02/2021

Assunto:	Análise técnica de amostra de caçamba estacionária referente aos Lotes 3 e 4, apresentada pela empresa FS BORGES COMÉRCIO E INDÚSTRIA LTDA, referente ao Pregão Eletrônico nº 02/2021.
-----------------	---

Contratação de empresa para fornecimento de caçambas estacionárias, conforme especificações constantes no anexo I do edital - termo de referência.

LOTE 3 – Cota Principal / LOTE 4 – Cota reservada referente ao Lote 3

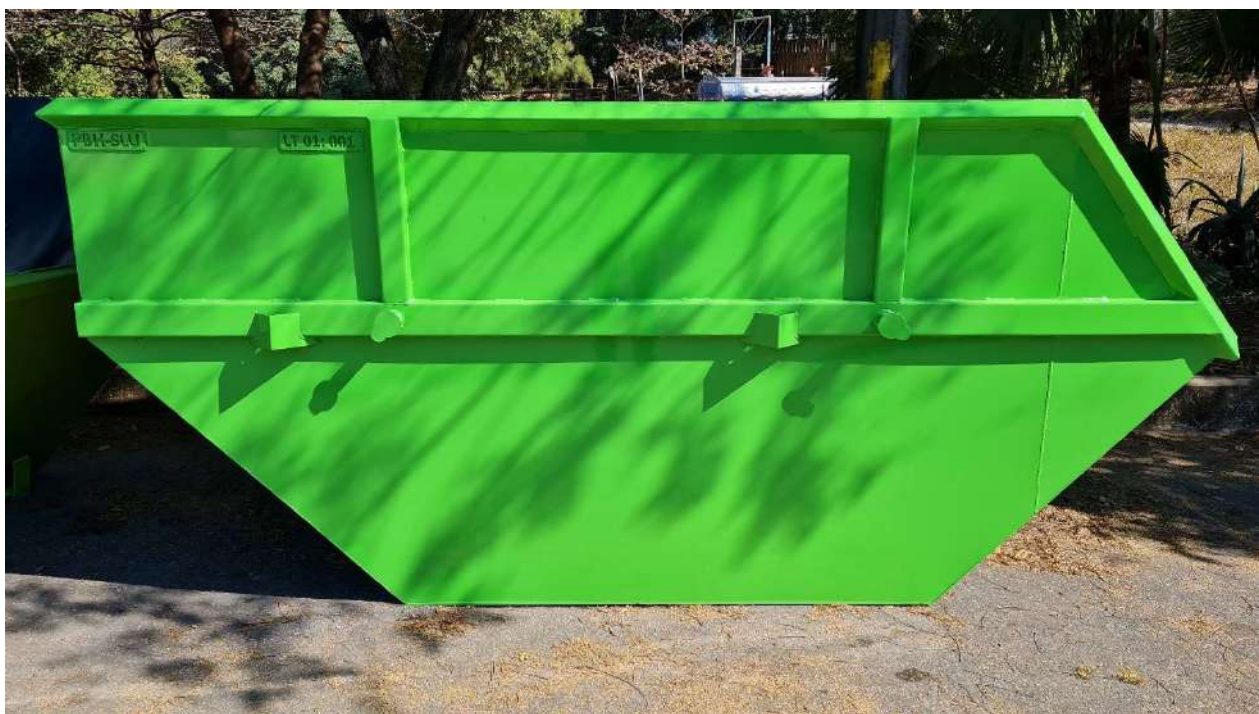
A amostra apresentada (FOTO nº 01) foi analisada tomando-se como base as especificações técnicas contidas no SUBANEXO I-A do edital.

FOTO Nº 01 – Amostra da empresa FS BORGES COMÉRCIO E INDÚSTRIA LTDA

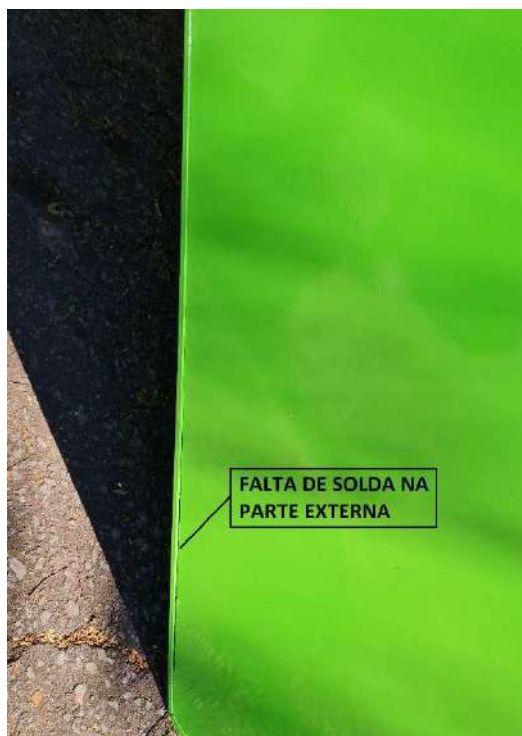
FOTO Nº 02 – falta de solda na parte externa

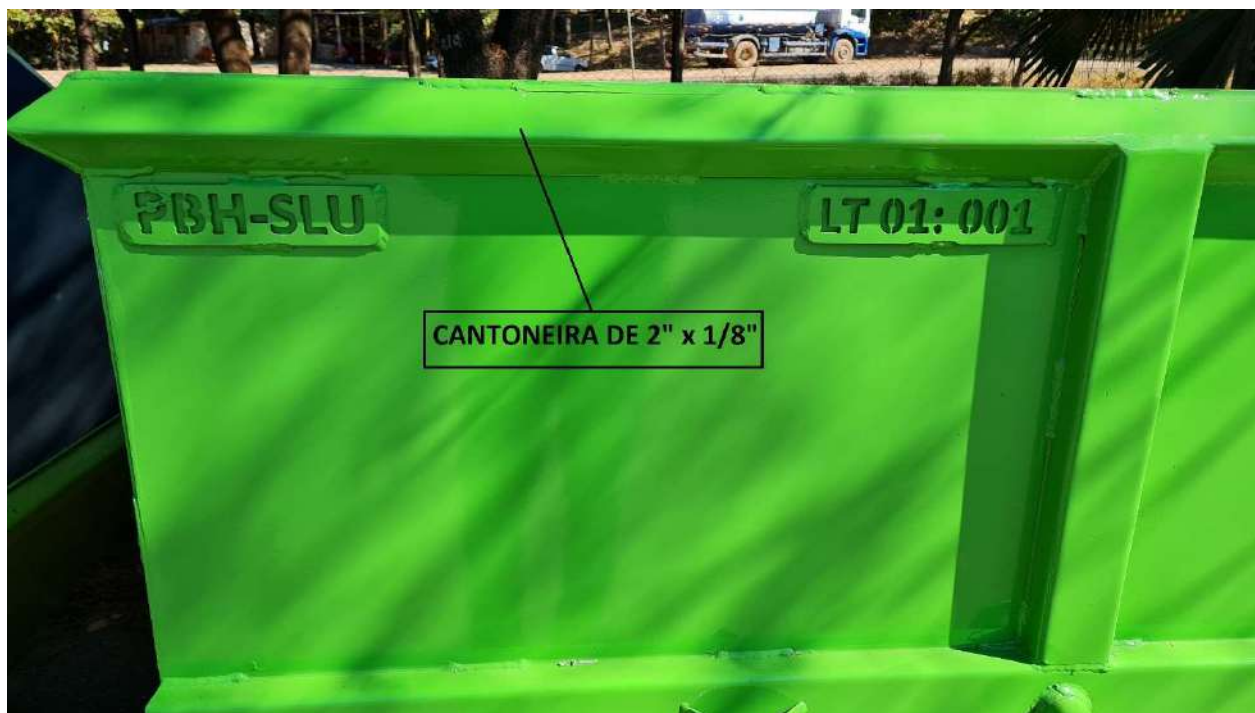
9	Cantoneiras dos reforços estruturais com abas iguais medindo 2" x 3/16" (aba x espessura).	NÃO	Foi utilizada cantoneira de 2" x 1/8" ao invés de 2" x 3/16" (foto nº 04).
10	Pinos de engate das alças das correntes em aço carbono, maciço, trefilado, Ø1 1/2" (38,1mm). Os pinos de engate deverão transpassar o perfil "U" e a chapa da caçamba e posteriormente ser soldados interna e externamente na chapa da caçamba e no perfil.	NÃO	Foram utilizados pinos Ø1 3/4" ao invés de Ø1 1/2". As orelhas dos pinos foram fabricadas em chapa de 3/16" ao invés de chapa de 5/16" e com desenho em desacordo com o "DESENHO 05 – DETALHE A-A" e "DESENHO 06 – CORTE XY" do SUBANEXO I-A do edital (foto nº 05 e Desenhos 05 e 06).

FOTO Nº 04 – cantoneira de 2" x 1/8" utilizada

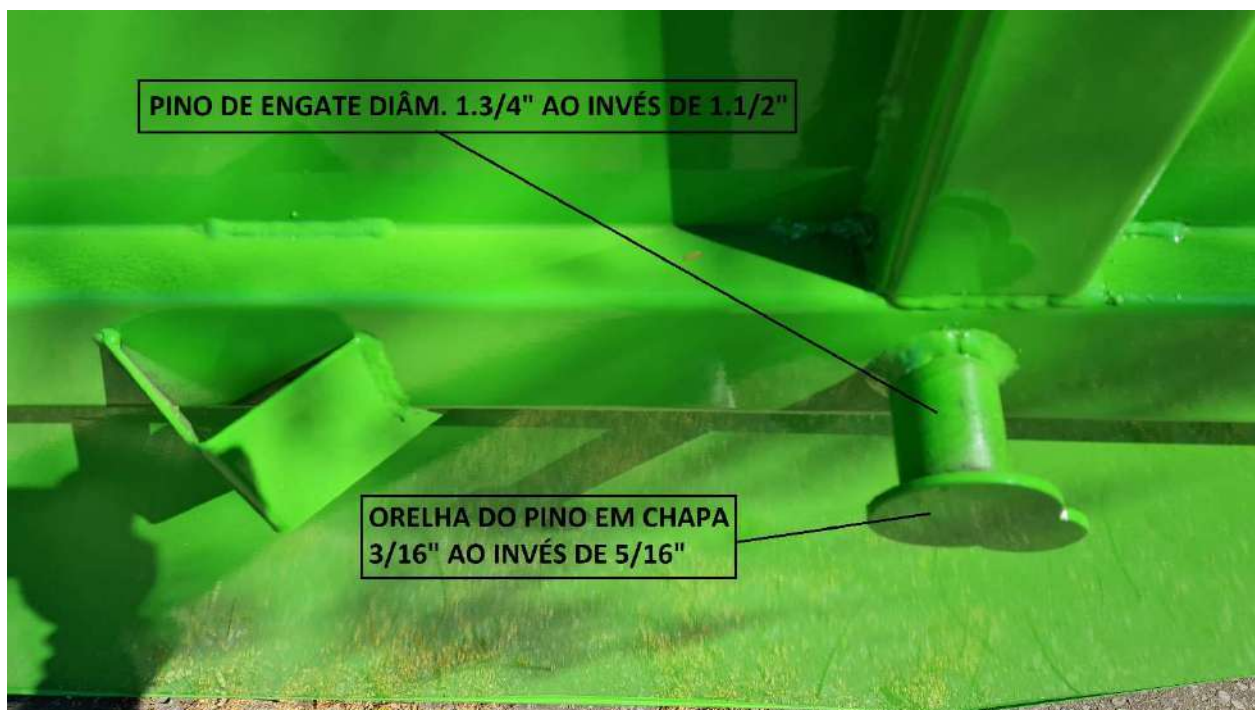
FOTO Nº 05 – falhas na construção do pino de engate e da orelha do pino

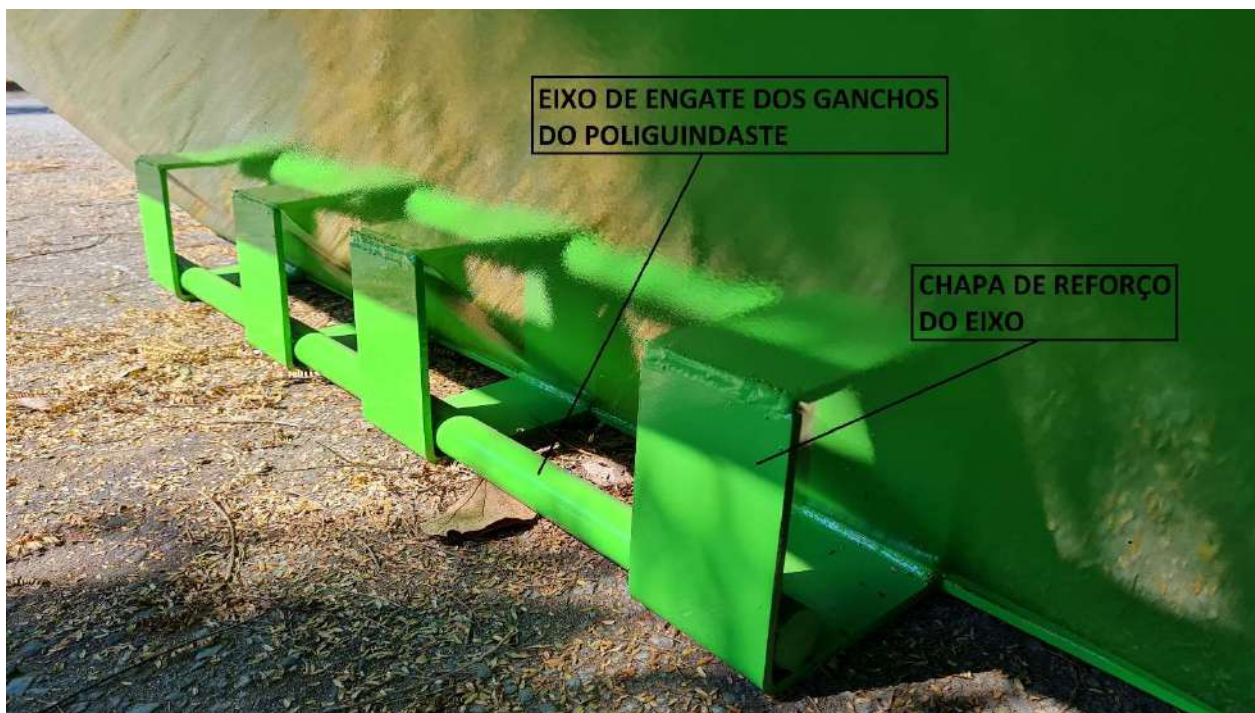
11.1	Eixo de engate dos ganchos do poliguindaste para descarga da caçamba: Construído em aço carbono, maciço, trefilado, Ø1 1/2" (38,1mm) x 1.000 mm.	NÃO	Foi utilizado eixo de Ø1 1/4" ao invés de Ø1 1/2" (foto nº 06).

FOTO Nº 06 – eixo de engate $\varnothing 1 \frac{1}{4}$ " ao invés de $\varnothing 1 \frac{1}{2}$ " e chapa de reforço do eixo de $\frac{1}{4}$ " ao invés de $\frac{5}{16}$ "

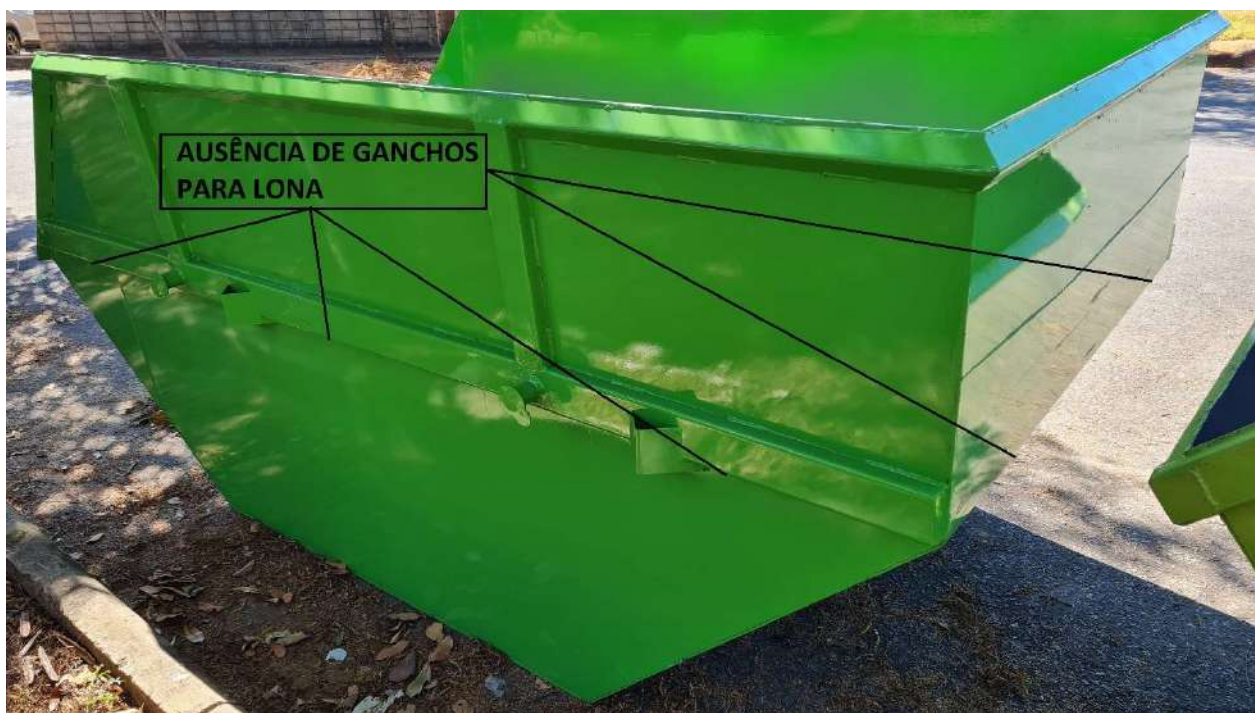
FOTO Nº 07 – faltam ganchos p/ fixação de lona, sendo 2 frontais, 2 traseiros e 3 em cada lateral da caçamba
