**RELATO DE PEDIDO DE VISTAS  
SANDRA QUADROS CAMPOS FERREIRA  
SOCIEDADE MINEIRA PROTETORA DOS ANIMAIS – SOCIEDADE CIVIL**

**PROCESSO Nº:** 31.00289255/2026-13

**INTERESSADO:** Companhia de Saneamento de Minas Gerais - COPASA

**ASSUNTO:** Implantação de Adutora de Água Tratada (AAT)

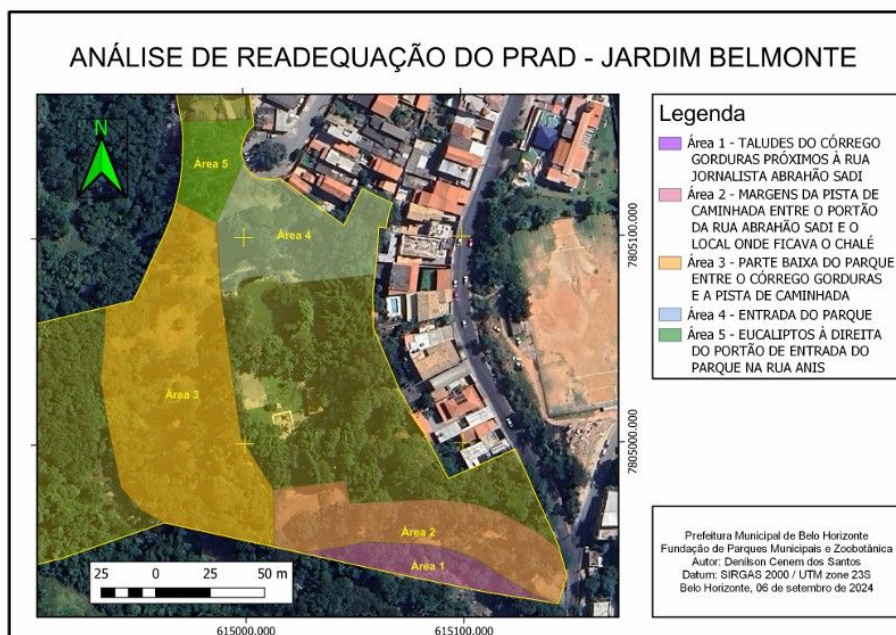
**Figura 1:** Mapa gerado com delimitações estabelecidas para melhor compreensão das proposições geradas pela GELIN (2024).

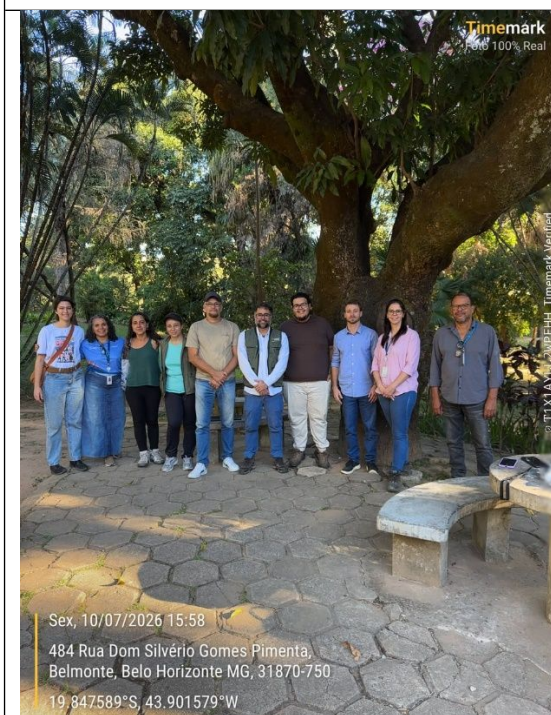
**Foto 13:** Registro da visita técnica que aconteceu no dia 10/07/26. Autor: Matheus Dias
