## PARECER TÉCNICO 2222/26

**Local:** Capitão Eduardo, Regional Nordeste

**Demanda:** Verificação da existência de corpos hídricos, e respectivas Áreas de Preservação Permanente (APPs).

**Bacia hidrográfica:** Bacia do Ribeirão do Onça , Sub-bacia do Córrego Cebola

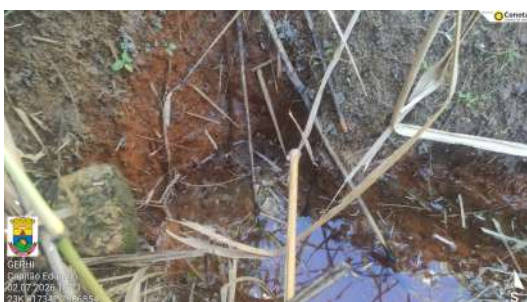
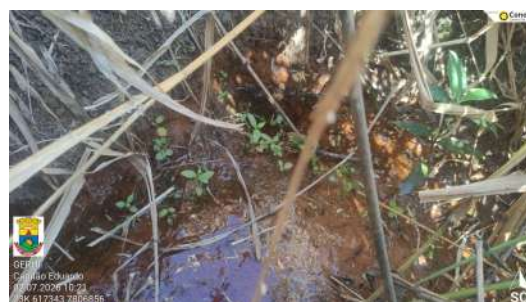
**Nascente 3 (N3)**

No ponto indicado como N3, foi identificada uma nascente de origem natural e de surgência pontual. A surgência ocorre em zona de quebra de relevo, nas proximidades do curso d'água principal. Durante a vistoria, foi constatada a presença de água com aspecto límpido, além da ocorrência de ferrobactérias. Considerando a presença de vazão mesmo em contexto de estiagem, a nascente e o curso d'água a ela associado foram caracterizados como de regime perene (Figura 14).

**Figura 14:** Fotografias de indicação da nascente 3 (N3)

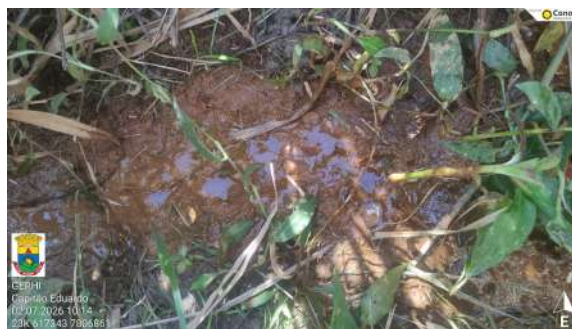
**Curso d'água associado à N3**

O curso d'água associado à nascente N3 direciona o fluxo em sentido ao curso d'água principal. Nesse trecho, foi constatada a presença de vegetação hidrófila, além da ocorrência de ferrobactérias e de fluxo de água superficial aparente. A água apresentou aspecto visual límpido. Considerando a presença de fluxo superficial mesmo durante o período de estiagem, o curso d'água foi caracterizado como de regime perene, estando abarcado nas disposições do Código Florestal como gerador de APP (Figura 15).

**Figura 15:** Fotografias de indicação da feição de curso d'água associado à nascente 3 (N3)

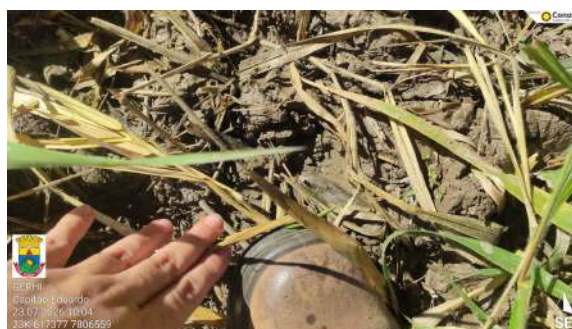
**Nascente 4 (N4)**

A nascente N4 foi indicada a partir da identificação de uma área úmida, com ocorrência de solo hidromórfico, situada no início de um canal fluvial. O local apresentava elevado grau de saturação do solo, evidenciando a presença de água próxima à superfície. Em razão da ausência de fluxo de água superficial no momento da vistoria, a nascente foi caracterizada como de regime intermitente (Figura 17).

**Figura 17:** Fotografias da nascente 4 (N4)

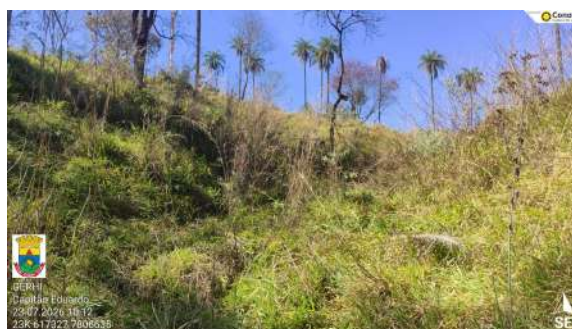
**Curso d'água associado à N4**

Não havendo fluxo de água superficial na área caracterizada como nascente intermitente N4, também não foi observado fluxo a partir do ponto de surgência. Verifica-se a presença de um canal fluvial definido, que se desenvolve a partir do ponto indicado como nascente. Em segmento marcado por quebra de relevo, o leito do curso d'água apresenta aumento da umidade, indicando a concentração de água no solo. No momento da vistoria, não foi observada a presença de água superficial ao longo do trecho compreendido entre a nascente e a confluência com o brejo situado a jusante (Figura 18).

**Figura 18:** Fotografias de indicação da feição de curso d'água associado à nascente 4 (N4)

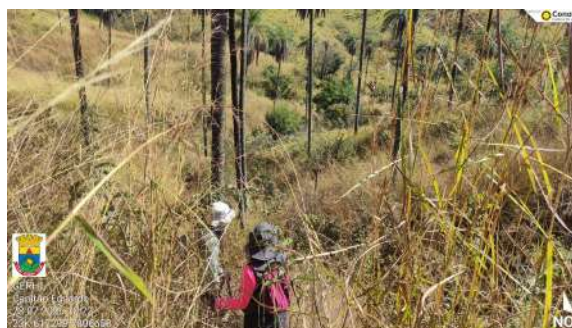
**Nascente N5**

No segmento à jusante do curso d'água associado à nascente N4, situa-se a nascente N5. Sua emergência ocorre em contexto de quebra de relevo, com conformação de pequeno brejo associado ao curso d'água. Observa-se vegetação hidrófila e morfologia típica de terrenos brejosos (Figura 19).

**Figura 19:** Fotografias da nascente N5.

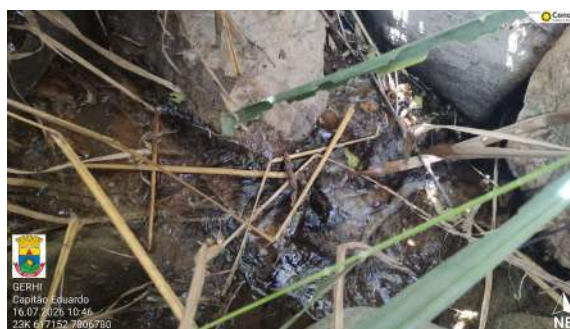
### Curso d'água associado à N9

A jusante do ponto identificado como de exfiltração da nascente N9, observa-se a formação de um curso d'água com vazão significativa. Na baixa vertente, esse curso conflui com outra contribuição hídrica proveniente da mesma microbacia, associada às nascentes N10, N11, N12 e N13 (Figura 25).

**Figura 25:** Fotografias de indicação da feição de curso d'água associado à nascente 9 (N9)

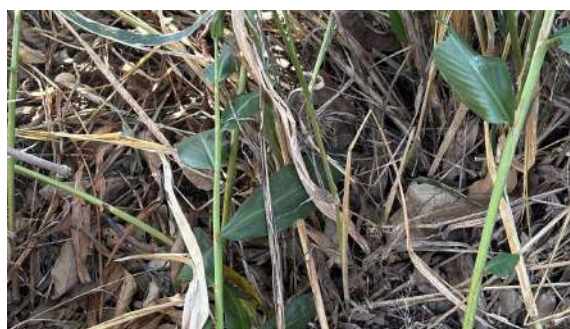
### Nascente N10

A nascente N10 situa-se em contexto de mata de galeria, onde foram constatadas a ocorrência de solo hidromórfico, vegetação hidrófila e elevada umidade do solo. Não foi observado fluxo de água superficial no momento da vistoria. Dessa forma, considerando as condições observadas em campo, a nascente foi caracterizada como de regime intermitente (Figura 26).

**Figura 26:** Fotografia nascente 9 (N9)

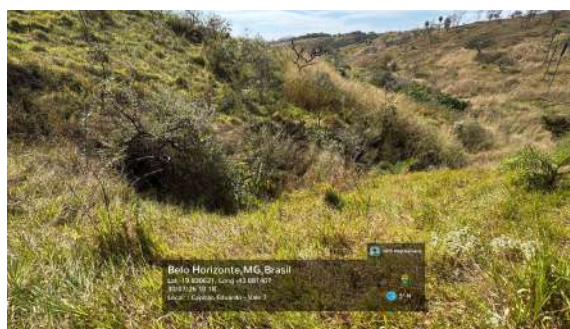
### Curso d'água associado à N10

O canal do curso d'água associado à nascente N9 encontrava-se seco no momento da vistoria, não sendo observado fluxo de água superficial. O canal desenvolve-se em vale em V de fundo largo e plano, associado à erosão lateral e deposição de sedimentos (Figura 27).

**Figura 27:** Fotografias de indicação da feição de curso d'água associado à nascente 10 (N10)

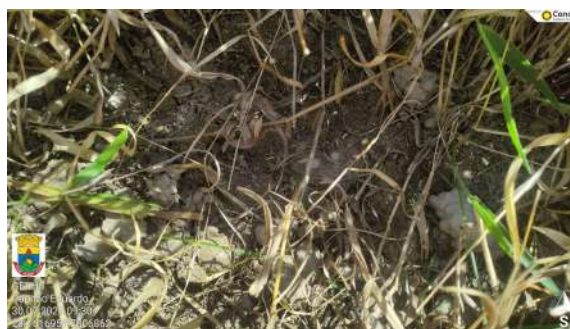
### Nascente N11

A nascente indicada como N11 caracteriza-se por apresentar regime hidrológico intermitente. O conjunto de características observadas em campo, incluindo a presença de umidade, solo hidromórfico, mata de galeria e canal fluvial definido, evidencia a dinâmica hidrológica do local (Figura 28).

**Figura 28:** Fotografia nascente 11 (N11)

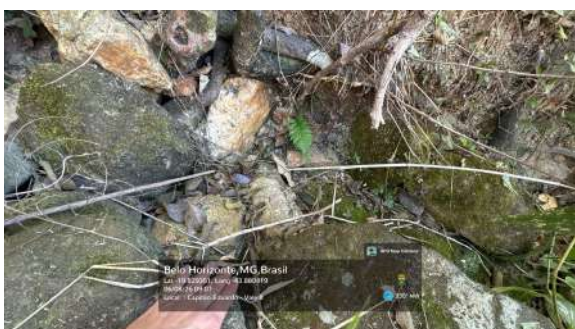
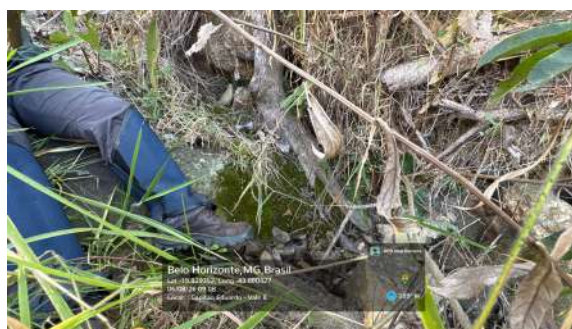
### Nascente N17

A nascente N17 situa-se na alta vertente do vale fluvial em que está inserida e caracteriza-se por apresentar regime hidrológico intermitente. A presença de musgos e de solo hidromórfico evidencia o aumento da umidade no entorno da surgência (Figura 40).

**Figura 40:** Fotografia nascente 17 (N17)

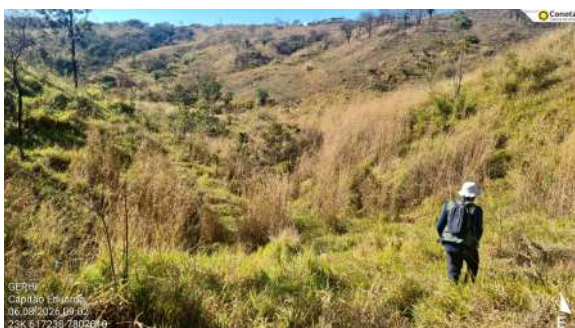
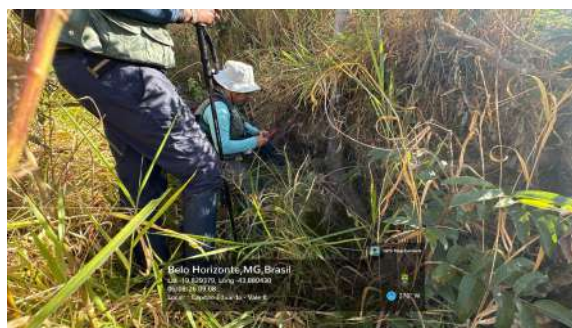
### Curso d'água associado à N17

O curso d'água associado à nascente intermitente N17 desenvolve-se ao longo de vertente de declividade moderada. Apresenta canal fluvial definido, com ocorrência de leito rochoso em alguns trechos. No segmento compreendido entre as nascentes N17 e N18, não foi observado fluxo de água superficial durante a vistoria (Figura 41).

**Figura 41:** Fotografias de indicação da feição de curso d'água associado à nascente 17 (N17)

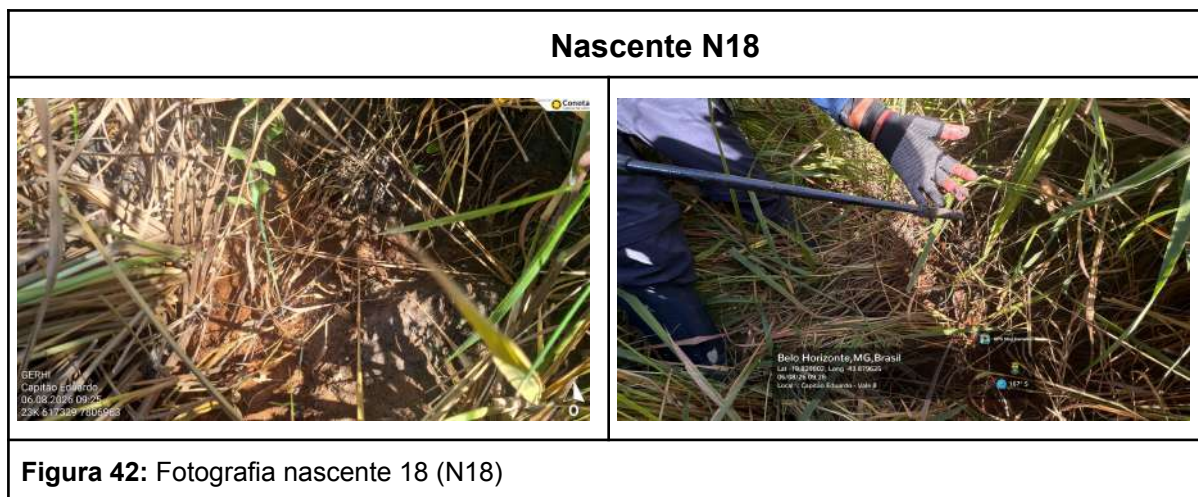
### Nascente N18

No trecho de média vertente, observou-se uma área de menor declividade, caracterizada pela presença de solo hidromórfico significativamente saturado. Durante a vistoria, a escavação do solo evidenciou a presença de água a poucos centímetros de profundidade. O local apresenta morfologia característica de sistemas brejosos, associada à ocorrência de ferrobactérias e vegetação hidrófila.

Diante do conjunto de características observadas, a feição foi caracterizada como nascente difusa de regime hidrológico intermitente (Figura 42).

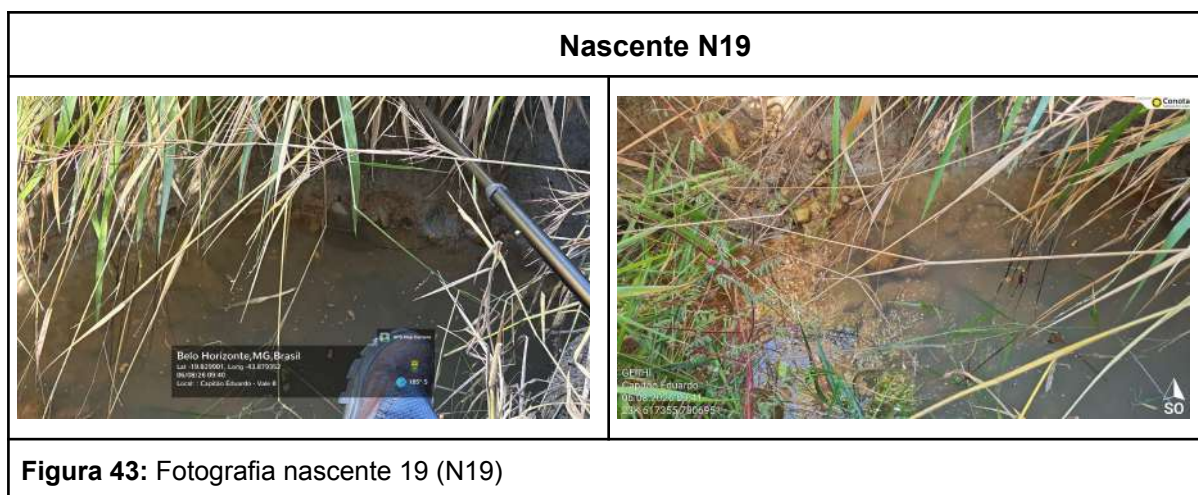
### Nascente N19

Na transição entre os segmentos de média e baixa vertente, no contexto do canal fluvial, foi identificada a nascente N19. Trata-se de uma nascente de regime hidrológico perene, cuja surgência ocorre em contexto de quebra de relevo (Figura 43).

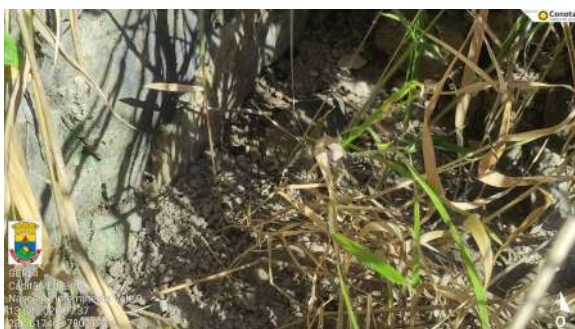
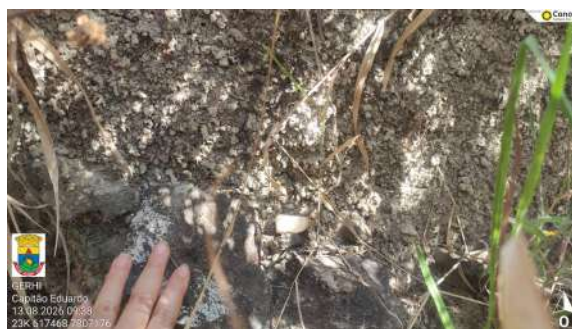
### Nascente N20

A nascente indicada como N20 ocorre em trecho onde a quebra do relevo demarca o início de um canal fluvial que se desenvolve em direção ao córrego Cebola, apresentando talvegue bem definido. No trecho inicial do canal, observa-se a presença de solo hidromórfico (Figura 45).

**Figura 45:** Fotografia nascente 20 (N20)

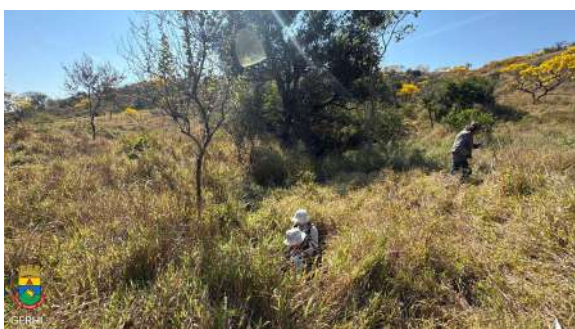
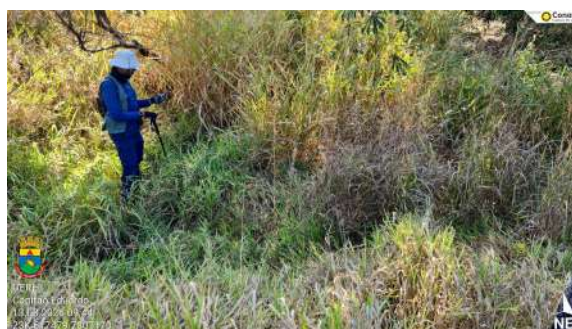
### Curso d'água associado à N20

O canal fluvial originado a partir do ponto de quebra de relevo apresenta extensão de poucos metros até sua confluência com o córrego Cebola, com limites bem definidos e presença de leito rochoso (Figura 46).

**Figura 46:** Fotografias de indicação da feição de curso d'água associado à nascente 20 (N20)

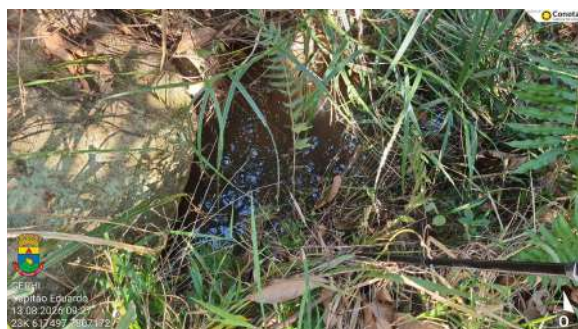
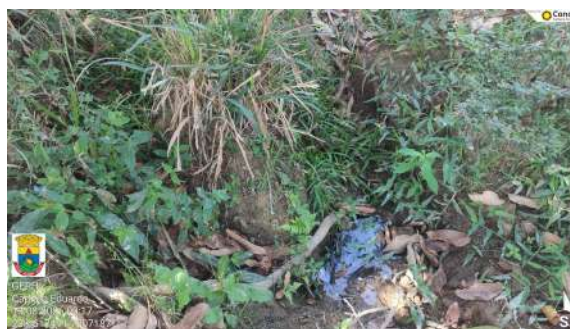
### Nascente N21

A nascente N21 está situada no segmento final de um canal fluvial que também compreende a nascente N22. Localizada nas proximidades do córrego Cebola, a N21 caracteriza-se como uma surgência pontual de regime hidrológico perene (Figura 47).

**Figura 47:** Fotografia nascente 21 (N21)

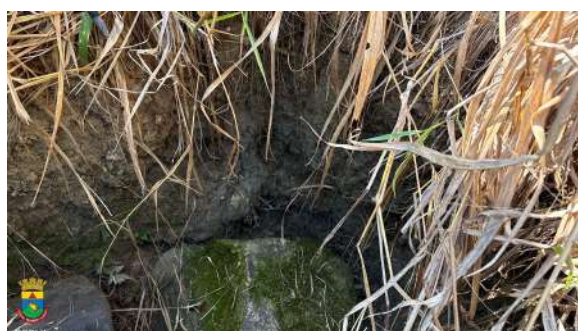
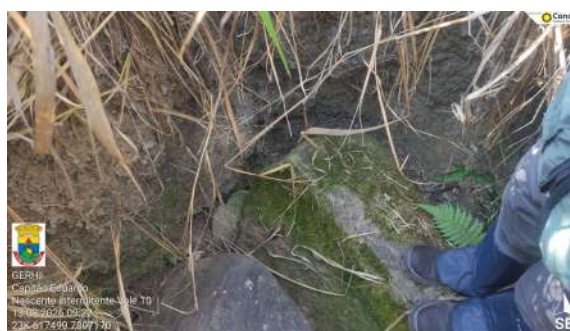
### Nascente N22

A nascente N22 ocorre em segmento à montante do canal fluvial ao qual está associada. Situada em contexto de quebra de relevo, essa surgência caracteriza-se por apresentar regime hidrológico intermitente, dada a ausência de fluxo de água superficial no momento da vistoria. No entorno da surgência, constata-se a presença de solo hidromórfico e condições de saturação do solo (Figura 48).

**Figura 48:** Fotografia nascente 22 (N22)

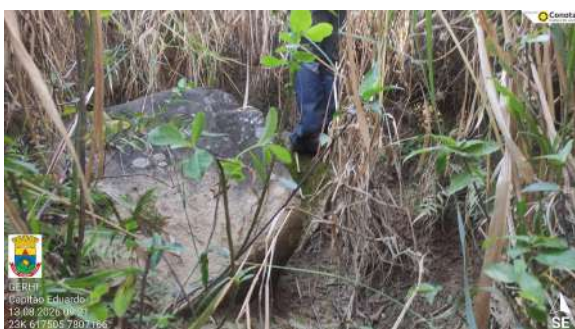
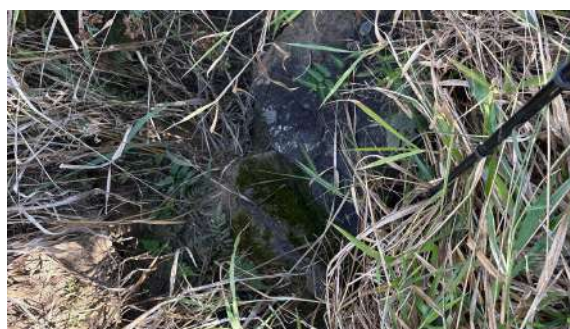
**Curso d'água associado à N22**

O canal fluvial que se desenvolve a partir da nascente N22 e também compreende a nascente N21 apresenta pequena extensão, confluindo com o córrego Cebola a poucos metros de seu início. O canal apresenta leito rochoso e umidade aparente, sendo caracterizado como de regime hidrológico intermitente no trecho compreendido entre as nascentes N22 e N21 (Figura 49).

**Figura 49:** Fotografias de indicação da feição de curso d'água associado à nascente 22 (N22)

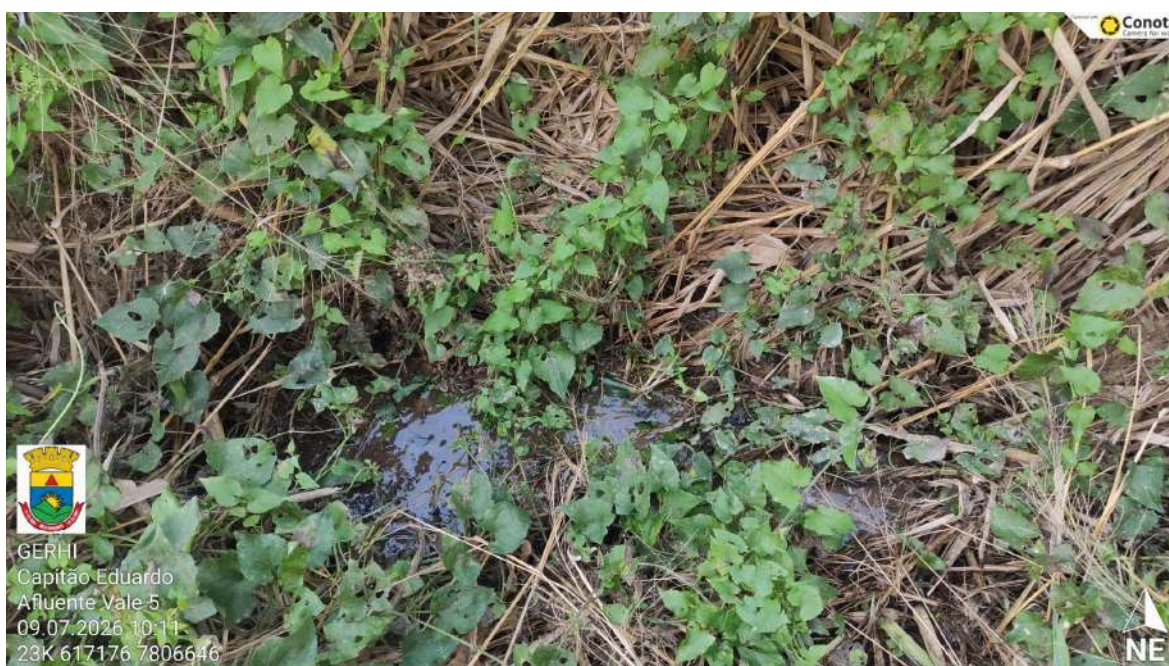
### Espraçamento 1

O brejo de espraçamento 1 ocorre a partir da convergência dos fluxos de água provenientes das nascentes N6 e N7, desenvolvendo-se longitudinalmente ao longo do vale encaixado no qual se insere o curso d'água. No local, observa-se o espraçamento e o acúmulo superficial de água, associados à ocorrência de espécies vegetais características de ambientes úmidos (Figura 51).

**Figura 51:** Fotografia do brejo de espraçamento 1.

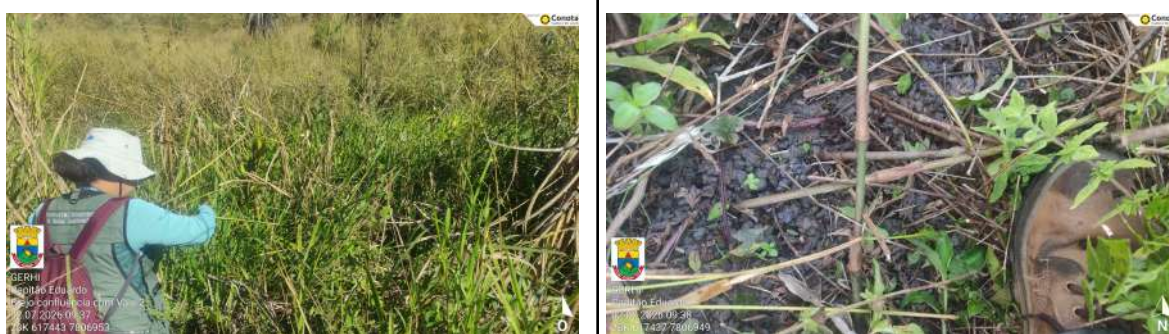
### Espraçamento 2

O brejo de espraçamento 2 desenvolve-se no leito principal da sub-bacia, em área de fundo de vale caracterizada por significativa deposição sedimentar, que contribui para o alargamento do leito nesse segmento. No local, foram identificadas espécies vegetais típicas de ambientes úmidos, como o lírio-do-brejo, além de elevada saturação do solo e presença de matéria orgânica (Figura 52).

**Figura 52:** Fotografias do brejo de espraçamento 2.

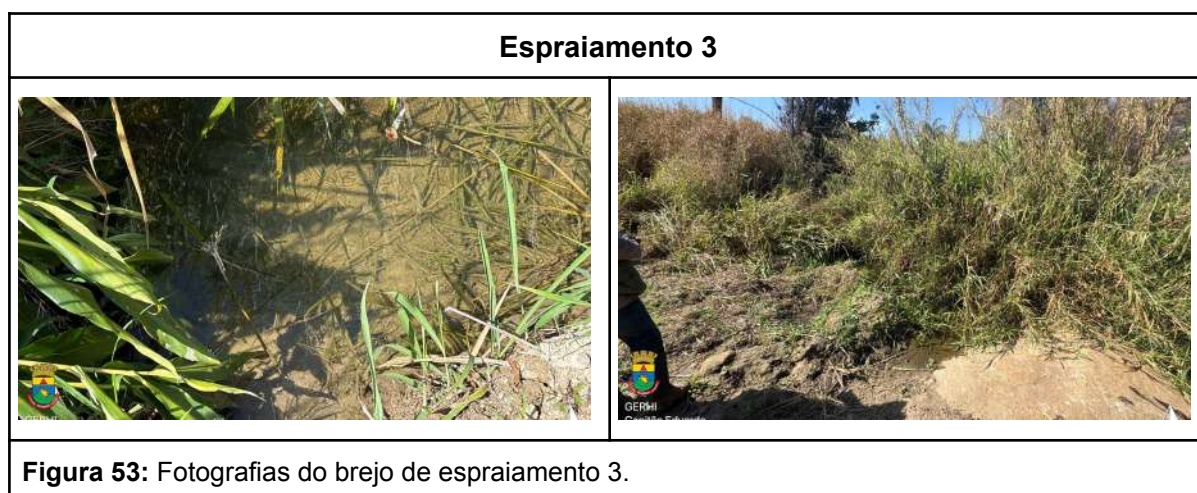
### **Espraçamento 3**

O terceiro brejo de espraçamento situa-se no setor a jusante da sub-bacia, desenvolvendo-se em área plana, caracterizada pela ocorrência de deposição sedimentar. A acumulação de sedimentos contribui para o alargamento do leito do curso d'água nesse trecho, que antecede a queda do curso d'água em cachoeira (Figura 53).

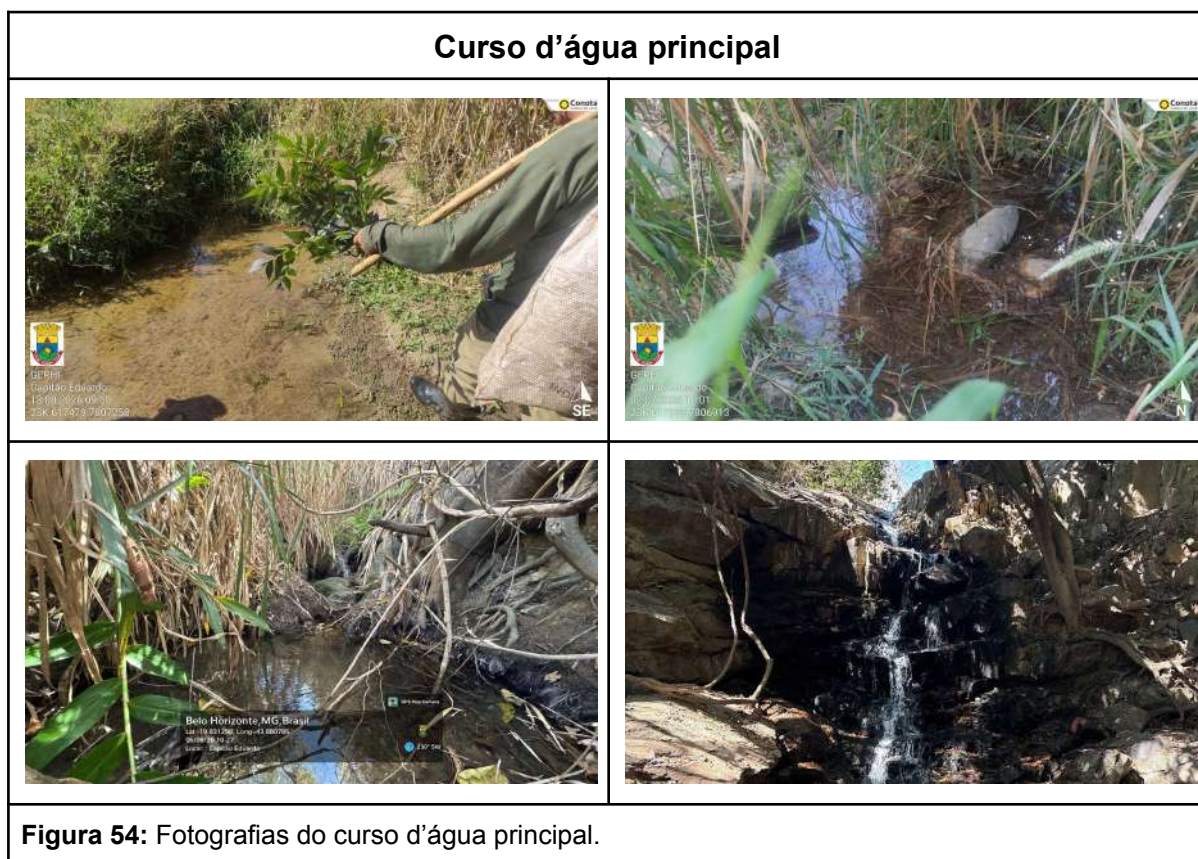
### **Curso d'água principal**

O curso d'água principal constitui o eixo de drenagem da sub-bacia, cujo vale apresenta configuração alargada e condições favoráveis à deposição de sedimentos em determinados segmentos. A deposição está associada à redução da capacidade de transporte do fluxo ao longo desses trechos, favorecendo o acúmulo de material sedimentar e o consequente alargamento do leito.

Trata-se de um curso d'água de terceira ordem. Na maior parte do trecho vistoriado, observa-se fluxo com baixa turbulência, enquanto, no setor a jusante, a presença de duas cachoeiras promove alterações na dinâmica do escoamento, com aumento da turbulência e da velocidade do fluxo. Ao longo do trecho vistoriado, não foram identificados segmentos em que a largura do leito regular ultrapassasse 10 metros.

Dessa forma, considerando os parâmetros estabelecidos pelo Código Florestal (Lei Federal nº 12.651/2012), aplica-se, para esse curso d'água, a faixa marginal de Área de Preservação Permanente (APP) de 30 metros (Figura 54).

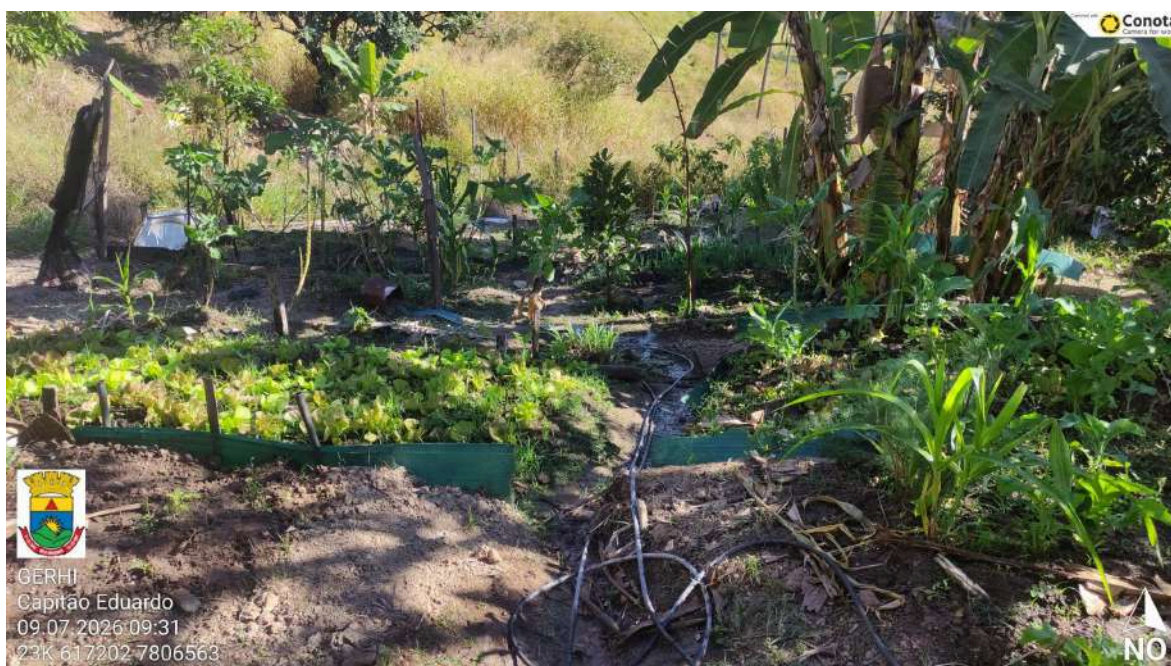
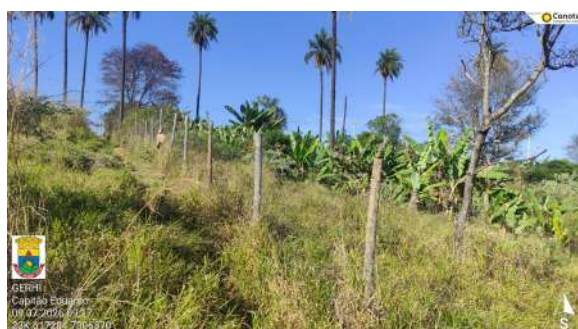
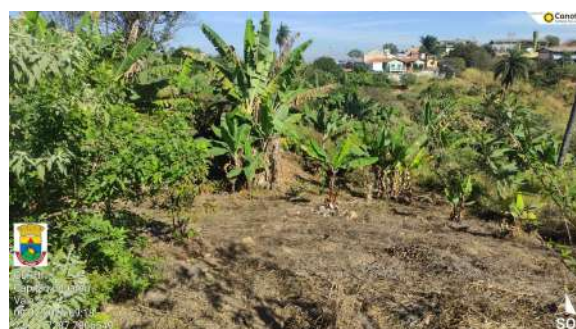
### Horta comunitária Coqueiro Verde

Um aspecto relevante identificado nos limites da área destinada ao futuro empreendimento refere-se à presença da Horta Comunitária Coqueiro Verde – Conjunto Paulo VI, reconhecida pela Prefeitura de Belo Horizonte como Unidade Produtiva Coletiva e Comunitária, localizada na Rua das Almas, nº 1.200 (Figura 55).

**Figura 55:** Fotografias das imediações da Horta Comunitária Coqueiro Verde

A inserção da Horta Comunitária Coqueiro Verde nos limites da área projetada para o parcelamento torna-se um aspecto que merece ser considerado na avaliação da proposta, visto que uma eventual alteração do uso e da ocupação do local poderá repercutir sobre uma atividade produtiva comunitária já estabelecida e sobre as funções sociais, ambientais e alimentares desempenhadas por esse espaço.

Assim, recomenda-se que a situação da unidade produtiva seja considerada no planejamento e na análise das intervenções previstas para a área, de modo a avaliar seus possíveis impactos e a necessidade de compatibilização entre a implantação do empreendimento e a manutenção ou eventual reassentamento da atividade produtiva existente.

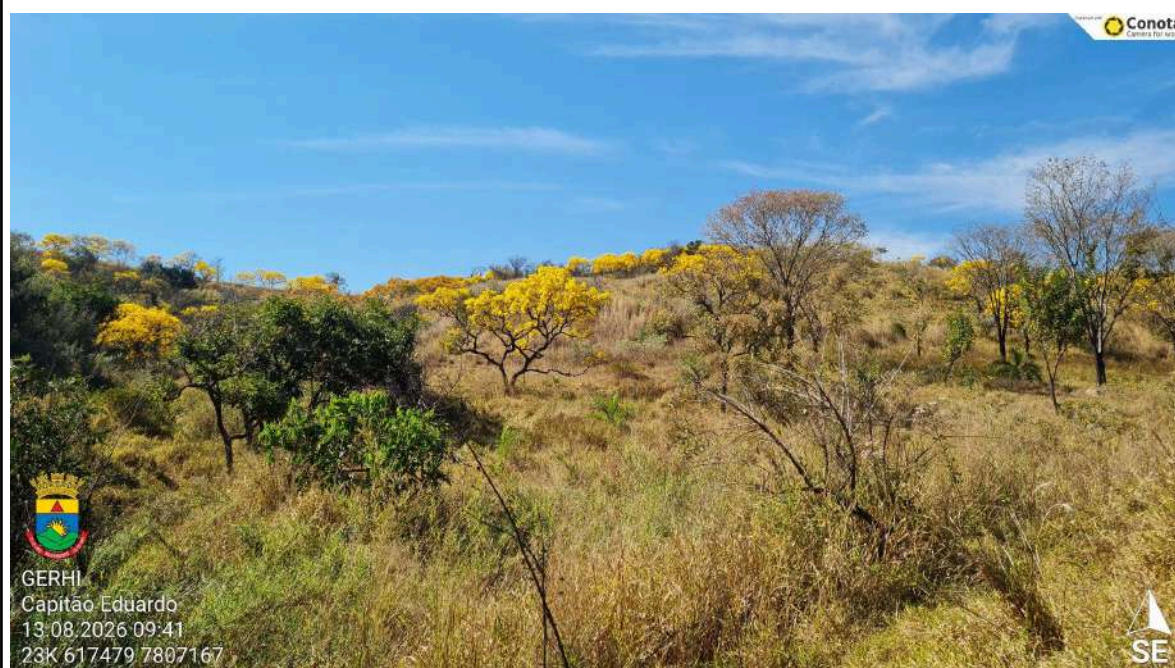
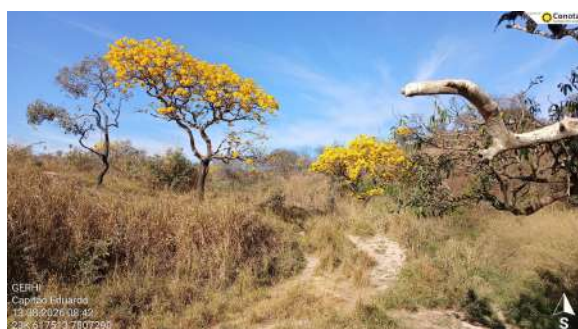
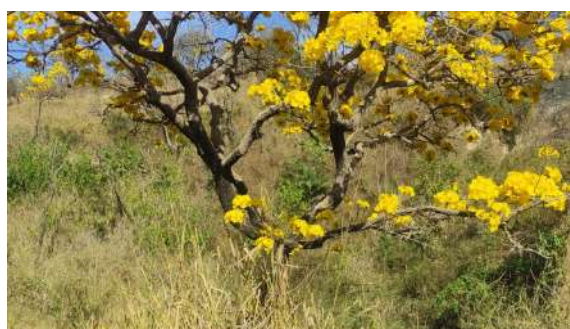
### Ipês amarelos

No trecho médio a inferior da sub-bacia do córrego Cebola foi observada a presença significativa de indivíduos de ipê-amarelo, inclusive nos limites da área prevista para implantação do futuro empreendimento. A ocorrência desses exemplares é um aspecto ambiental relevante a ser considerado no planejamento da ocupação, tanto pela importância da vegetação arbórea existente quanto pelo interesse de sua conservação, devendo eventuais intervenções observar a legislação ambiental aplicável (Figura 56).

**Figura 56:** Fotografias dos ipês amarelos.

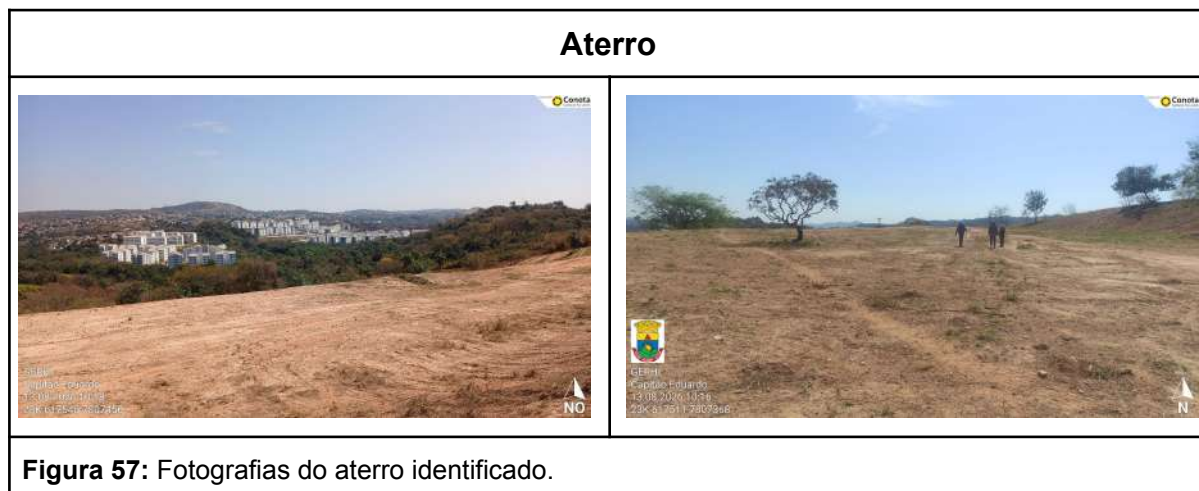
### 4.3 Aterro

Foi identificado, no segmento final do trecho médio e no início do trecho inferior da sub-bacia do córrego Cebola, aterro de extensão significativa, associado à execução de ampla terraplanagem e à implantação de estruturas de drenagem. A intervenção representa alteração relevante da conformação natural do terreno e pode produzir efeitos sobre a dinâmica do escoamento superficial. Dessa forma, recomenda-se que as condições atuais do aterro, da terraplanagem e das estruturas de drenagem sejam consideradas na concepção e avaliação do projeto (Figura 57).
