RELATÓRIO TÉCNICO

REF.: ANÁLISE DE PROJETO DE NOVA EDIFICAÇÃO EM LOTE DE BEM TOMBADO, PERTENCENTE À COMISSÃO CONSTRUTORA DA NOVA CAPITAL, SITUADO À RUA PERNAMBUCO, Nº1011 E 1025 (LOTES 014A E 018A DO QUARTEIRÃO 004, QUINTA SEÇÃO URBANA), PERTENCENTE À ÁREA DE INTERESSE HISTÓRICO - REGIÃO DA SAVASSI.

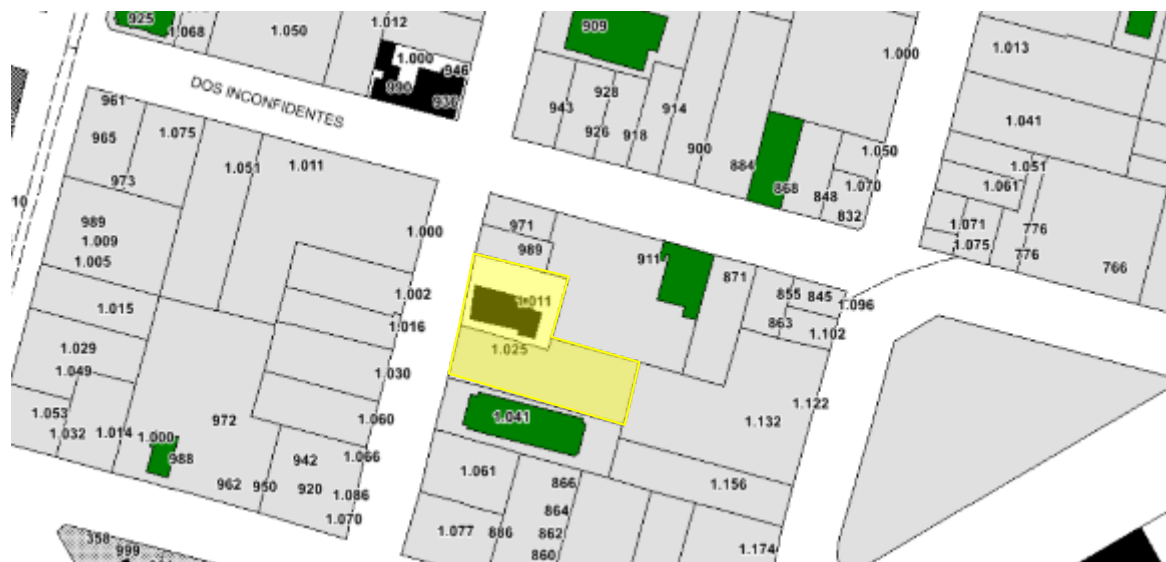
Mapeamento cultural com a indicação do terreno proposto para a nova edificação, em amarelo. Em preto, a edificação tombada. Fonte: DPCA

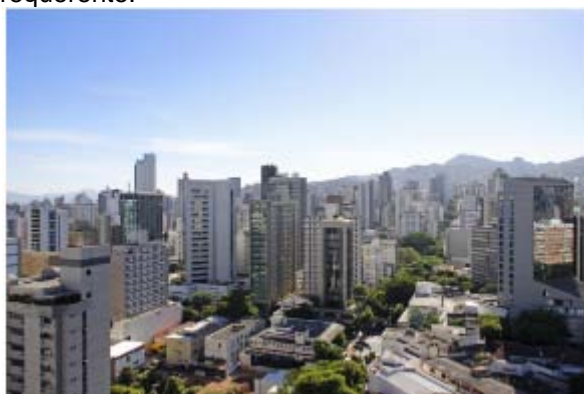
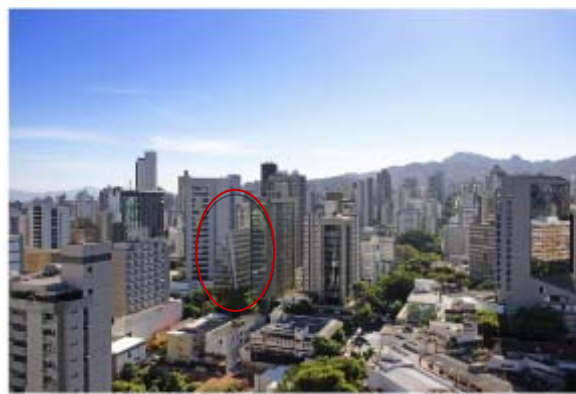
Imagens que representam antes e depois do empreendimento. Fonte: material protocolado pelo requerente.

As fachadas do edifício são revestidas em vidros com no máximo 11% de reflexão, e contém linhas em concreto aparente ou revestidas em ACM cor cinza claro, sem brilho.

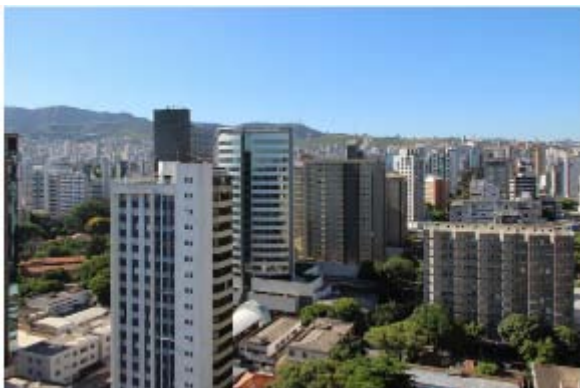
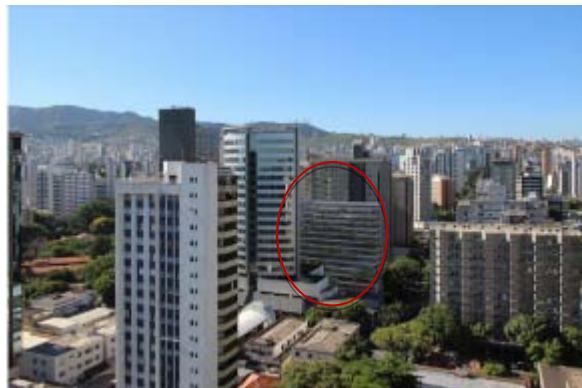
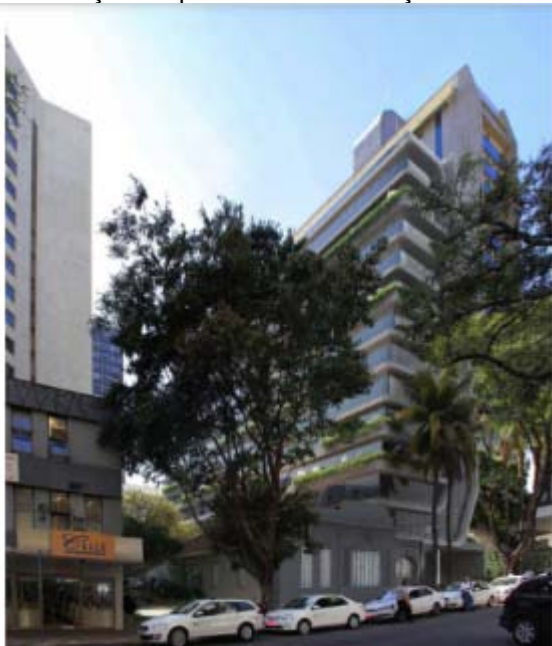
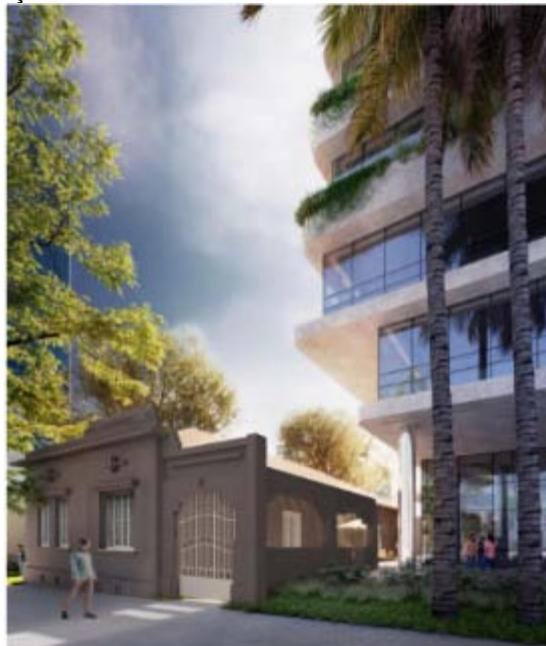
Fotoinserções representando a relação da nova edificação e o bem tombado.

A proposta promete alinhar o imóvel tombado à experiência urbana, como uma extensão da fruição pública, não havendo muros e cercas separando o jardim presente no afastamento lateral esquerdo do bem às áreas de uso comum e nem separações entre o edifício proposto. Diante disso, o projeto intenciona criar um largo público no afastamento lateral direito do bem, entre a nova edificação, onde se pretende retirar a laje da garagem e parte do muro de divisa do lote para maior permeabilidade visual.

Na nova proposta, o empreendimento desponta com pé direito elevado, de 5,40m e afastamento frontal mínimo de 4m. O afastamento lateral, por sua vez, não respeita o afastamento mínimo de 5m exigido em relação ao perímetro da casa (incluindo o volume da garagem).
