**RELATÓRIO TÉCNICO REFERENTE A PEDIDO DE MODIFICAÇÃO DE PROJETO APROVADO PELO CDPCM-BH PARA O IMÓVEL TOMBADO SITUADO NA RUA PIAUÍ, 1046 (SEÇÃO URBANA 006, QUARTEIRÃO 016, LOTE 009), PERTENCENTE AO CONJUNTO URBANO AVENIDAS CARANDAÍ – ALFREDO BALENA E ADJACÊNCIAS.**

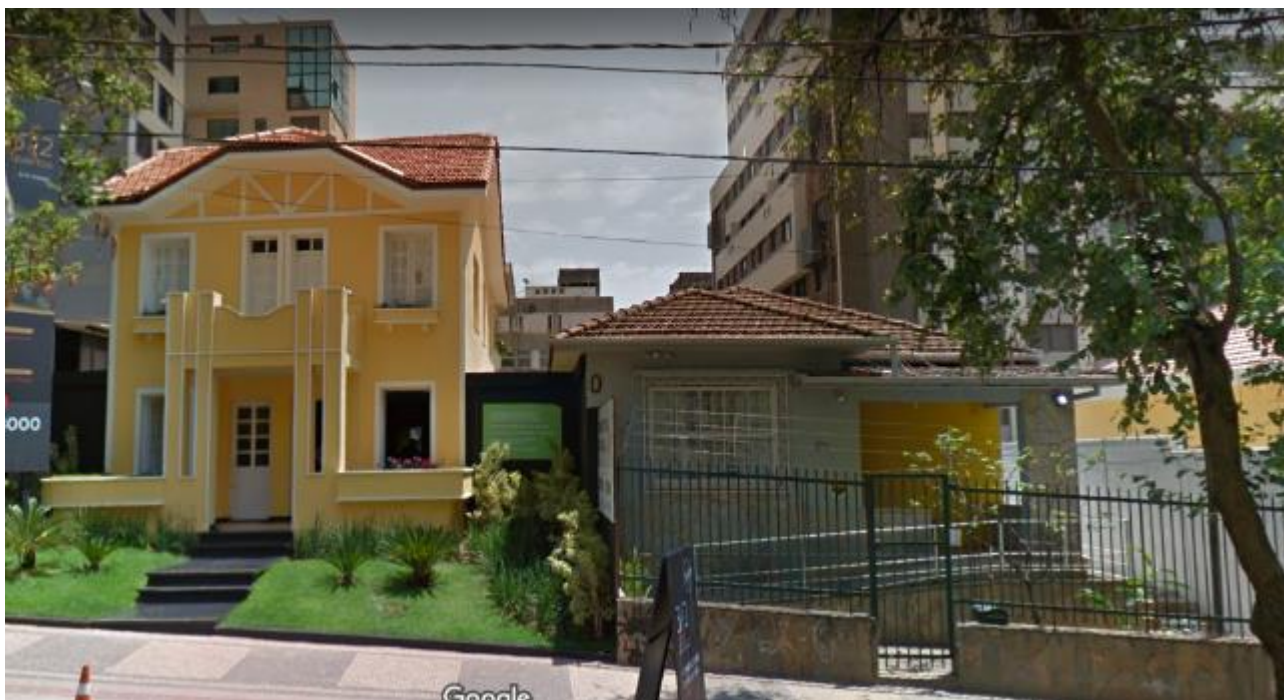
Imagem das edificações da rua Piauí, nº1052 e 1046 (à direita), em que se propõe a alteração. Fonte: GoogleMaps. Imagem de outubro de 2018.

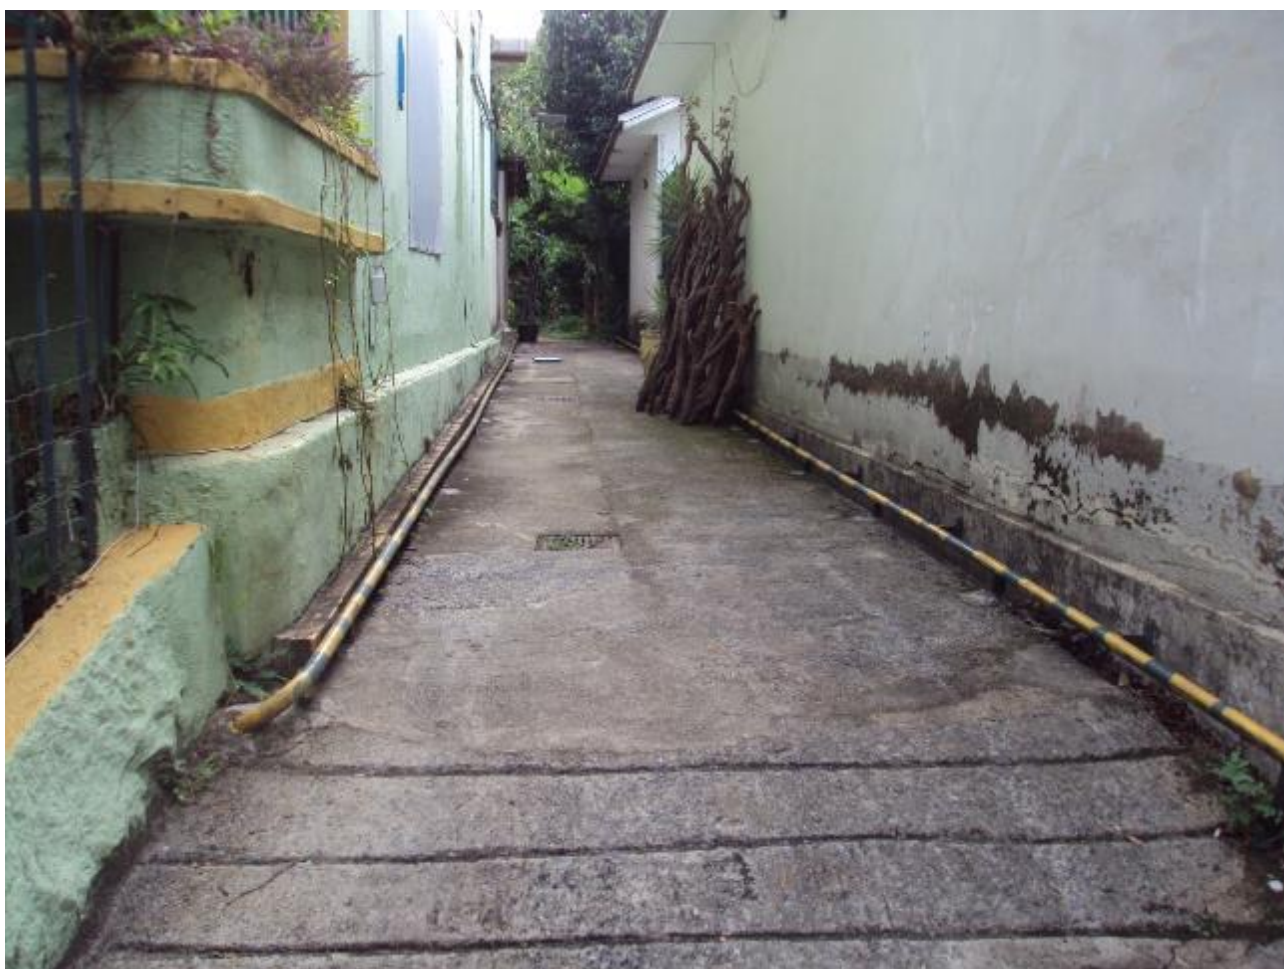
Foto do afastamento entre as duas casas tombadas que dá acesso aos fundos do lote. Pretende-se deslocar a parede da edificação à direita, de forma a ampliar o acesso. Fonte: vistoria DPCA em 2011.

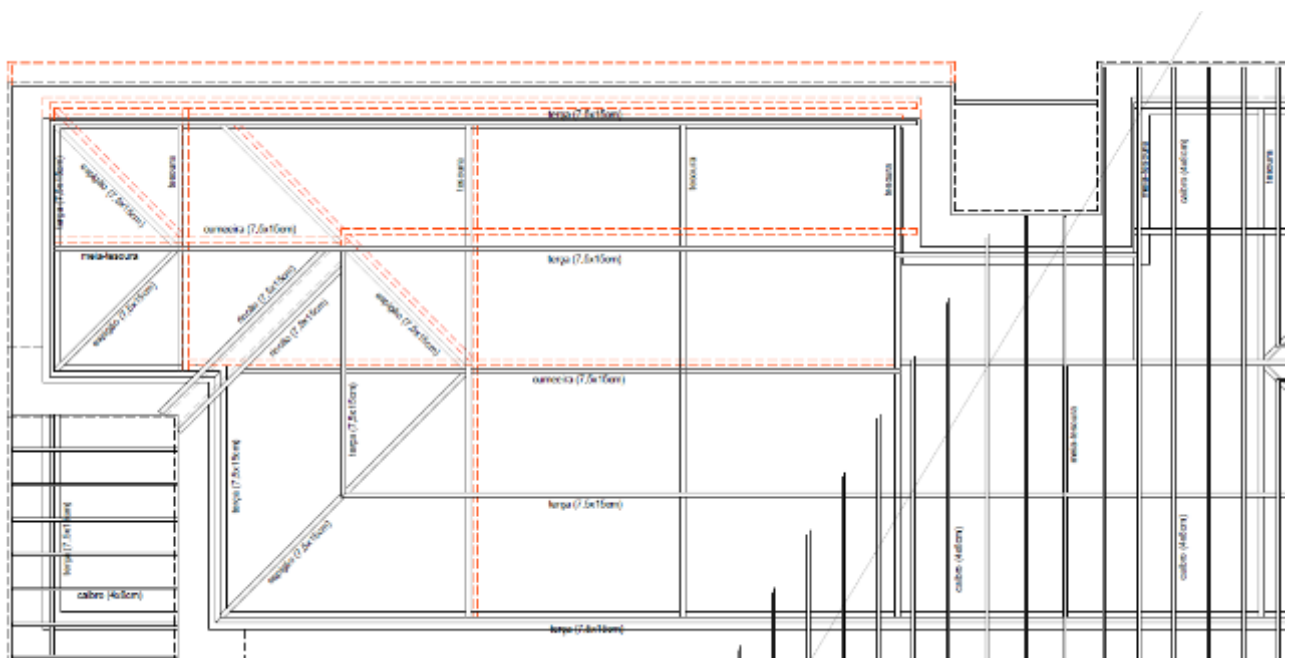
Planta da proposta de intervenção no telhado, mostrando a relocação da cumeeira, demolição da água original e proposição de nova, de dimensão menor que a atual original. Fonte: material fornecido pelo requerente.

São previstas ainda intervenções no telhado original, com relocação da cumeeira e diminuição de uma das águas, bem como a relocação da luminária.

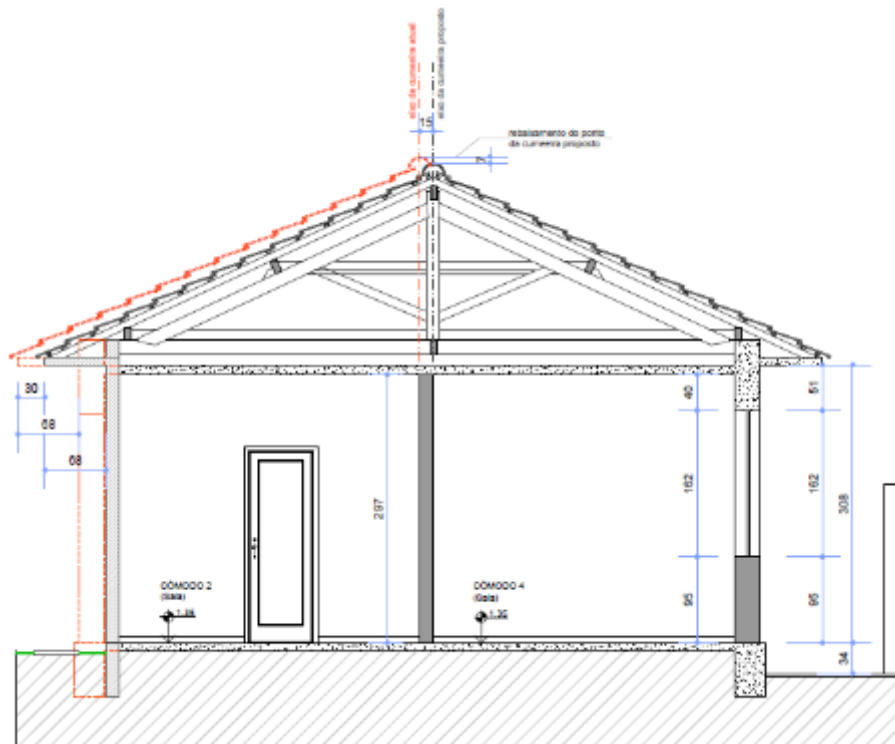
Corte CC em que pode se observar em vermelho a localização da parede que se propõe a demolição e a intervenção no telhado. Fonte: material fornecido pelo requerente.

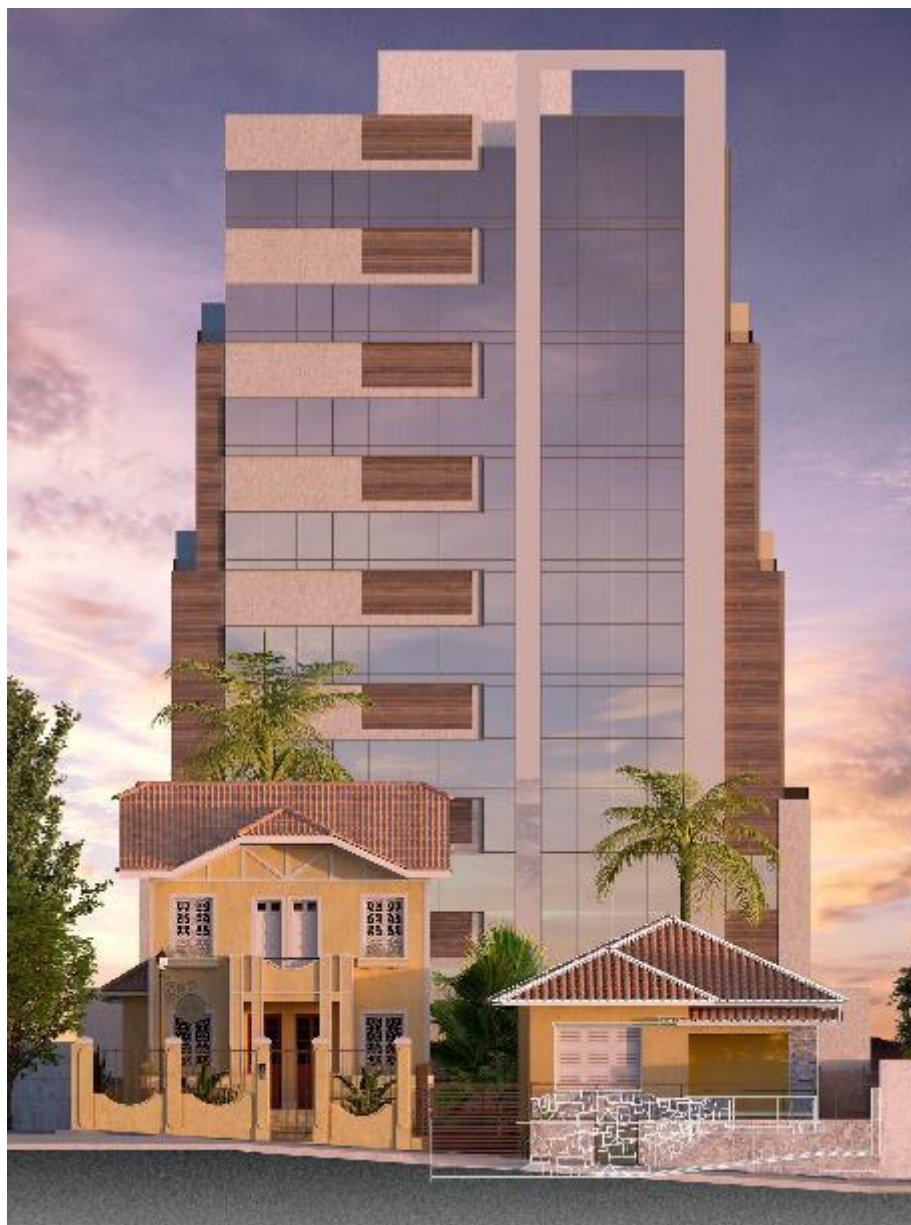
Foto inserção da proposta com sobreposição da situação anterior. Fonte: material fornecido pelo requerente.
